denominação  
**Fazenda Santa Rita**

código  
**AIII - F12 - Val**

Inventário das Fazendas do Vale do Paraíba Fluminense

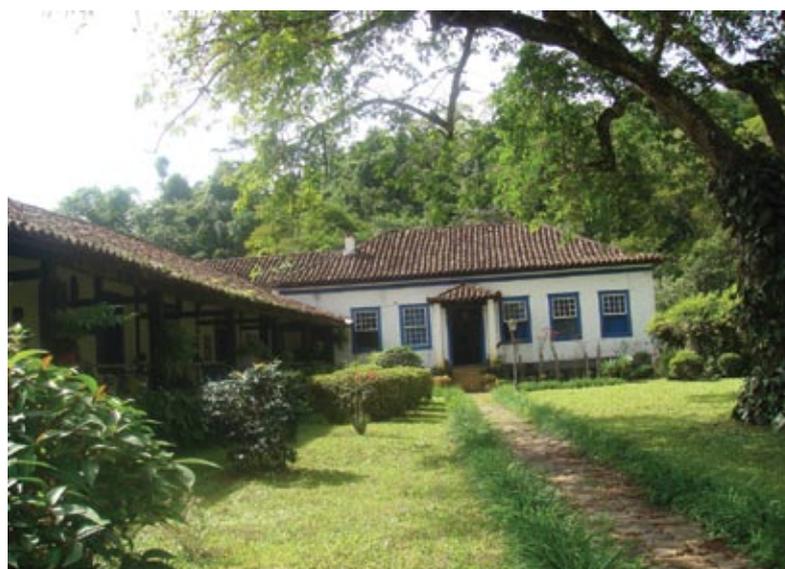
De acordo com a análise arquitetônica das casas-sedes, divididas em cinco categorias, extraída do livro *Fazendas – Solares da Região Cafeeira do Brasil Imperial*, de autoria de Alcides da Rocha Miranda e Jorge Czajkowski, a casa-sede da Fazenda Santa Rita se enquadra no quinto tipo: “o casarão de um só pavimento, ou de um pavimento sobre porão alto. Sua principal característica, fora a horizontalidade, é a existência, ao centro da fachada principal, de uma escadaria de um ou dois lances levando a um patamar geralmente coberto por um copiar. Em alguns casos, essa cobertura assume as dimensões de um pórtico ou varanda, muitas vezes apoiadas sobre colunatas de ferro. A casa sobre porão alto – ou habitável – parece ser a de origem mais antiga. São deste gênero, no século XVIII, numerosas quintas portuguesas e alguns solares brasileiros, como a Casa do Conde dos Arcos, em Salvador. Na transposição para a fazenda, esse tipo de residência fidalga sofre a simplificação de praxe, mas guarda a relação hierárquica entre o térreo e o *piano nobile*, o que a diferencia do sobrado, onde os dois pavimentos têm a mesma altura e geralmente servem, ambos, para habitação. O gosto pela casa térrea sobre porão baixo certamente se originou nas chácaras suburbanas, que se popularizaram durante o século XIX, e daí se espalhou tanto para o campo quanto para as cidades. Segundo A. C. da Silva Telles, térreas foram, preponderantemente, as grandes casas urbanas dos barões do café, em Vassouras/RJ. Também nas fazendas a ausência do sobrado não significa, necessariamente, uma diminuição na importância do estabelecimento, como demonstra a Fazenda Santarém, em Bemposta/RJ. E se algumas das casas menores foram sedes secundárias de grandes proprietários rurais, construídas para serem ocupadas por seus filhos ou administradores, as outras respondem a um retraimento que os destinos da monocultura começavam a impor”. (fotos: 52 e 53).

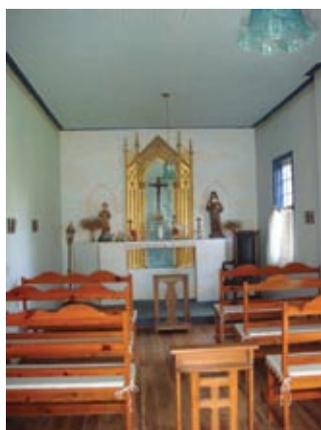
05

Foi construída uma capela de execução contemporânea, tratando-se de uma intervenção posterior (f.05 e 06).

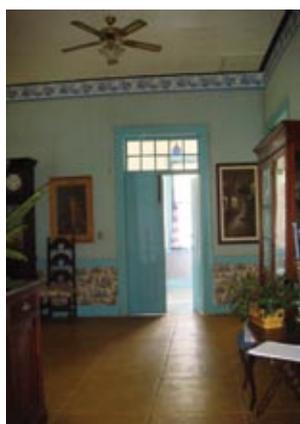
07

Foi constatada a existência de aterro manual e a execução de contra-piso em concreto na casa-sede e na tulha (f.07, 08, 10 e 11).

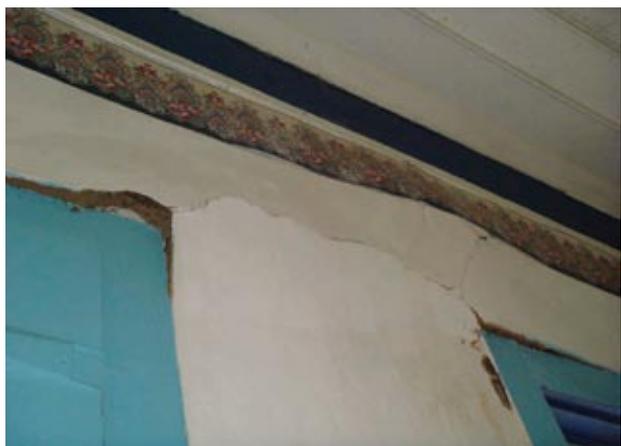
15

Nas paredes de vedação da casa-sede foi constatada a execução de novas alvenarias em tijolo maciço ou furado, na sala de jantar SJ e quando da criação dos compartimentos para banheiros (f.13 e 14). Observou-se a desagregação do reboco, com descolamento em placas, na sala de estar SE1 (f.03, 15, 16, 17, 18, e 20).

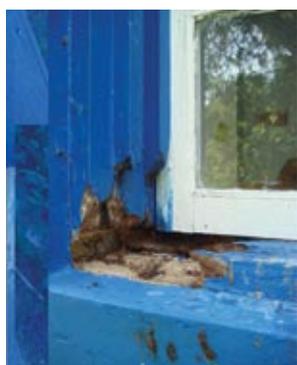
02

Observou-se o apodrecimento dos elementos em madeira (verga, ombreiras, peitoril) das esquadrias em vários cômodos da casa-sede e da tulha (f.02, 03 e 04).

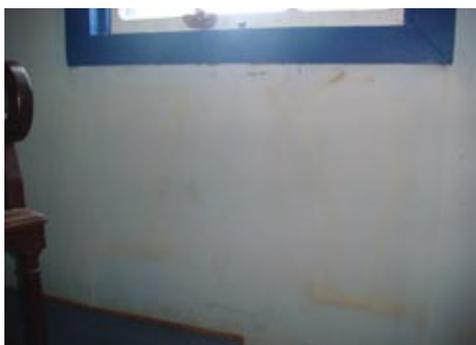
21

No remanescente da antiga tulha foram feitas novas alvenarias para a criação de compartimentos para quartos e banheiros, além de modificação de porta para janela, em virtude da adaptação de uso para função hoteleira. Notou-se a presença de mancha de umidade ascendente (f.21, 22 e 23).

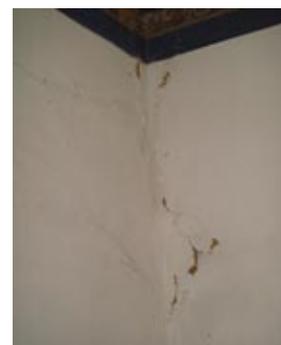
24

Na cobertura da casa-sede não foi notada nenhuma patologia. Entretanto, naquela do remanescente da antiga tulha, há vazamentos de águas pluviais, apresentando degradação do reboco (f.24, 25 e 26). Foi constatada, também, a presença de vegetação na cobertura (f.27), bem como o apodrecimento de peças de madeira do telhado e a descaracterização do beiral (f.28).

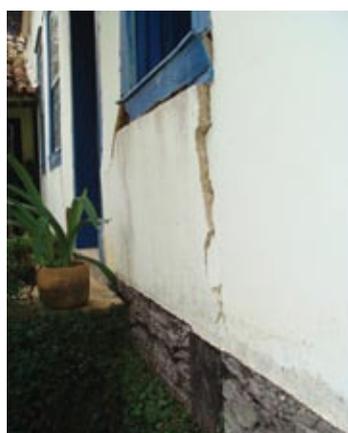
29

A estrutura de madeira da casa-sede encontra-se em péssimo estado de conservação, causando desarticulação das alvenarias históricas (f.29, 30, 31, 32,33 e 34). Foi feita consolidação em concreto nas bases dos esteios apodrecidos (f.35).

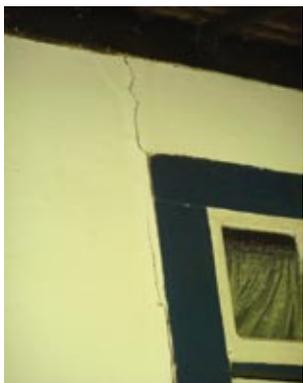
36

No remanescente da antiga tulha, também com estrutura de madeira em péssimo estado de conservação, há desarticulação das alvenarias históricas (f.36, 37, 38, 39, 40, 41, 42, 43, 44, 45, 46, 47, 48 e 49), bem como o afundamento de assoalho, devido à deterioração das peças de barrotes de piso (f.50 e 51).

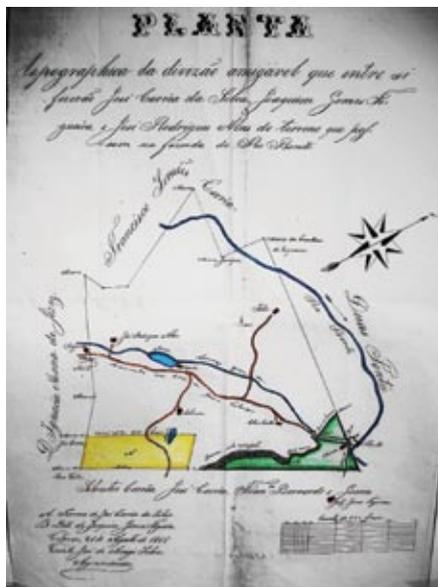
Planta topographica da divião amigável que entre si fizerão José Corrêa da Silva, Joaquim Gomes Figueira e José Rodrigues Alves do terreno que possuem na Fazenda do Rio Bonito, s.a., 1866. (acervo Museu da Justiça).
