denominação
Fazenda São Lourenço

código
AIV - FO2 - TR

localização
Rodovia União e Indústria, s/nº – Santa Terezinha

município
Três Rios

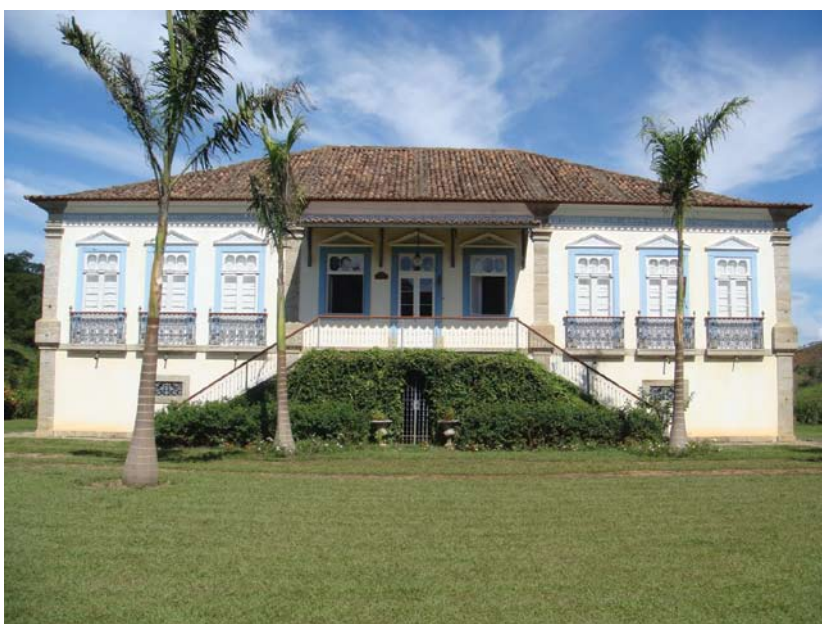
01

Única fazenda remanescente da família da Condessa do Rio Novo, a São Lourenço está situada em ponto elevado implantada em uma colina, com destaque para o muro de arrimo em pedra, visto da estrada que acompanha em paralelo à sede e, que, no passado, ligava esta a Fazenda Rio Novo.

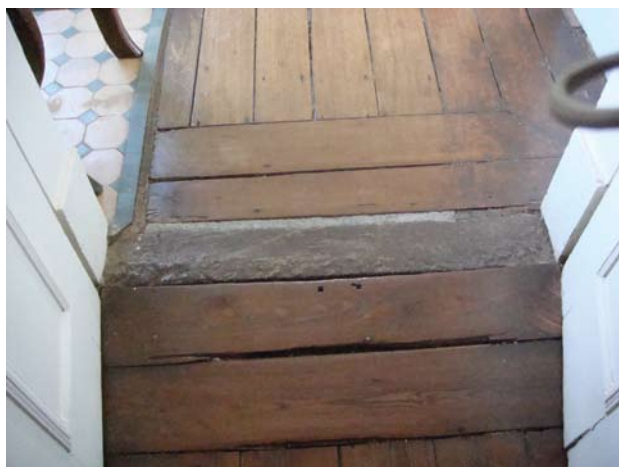
51

A fundação não apresenta problemas de trincas e nem manchas de umidade, posto que a fazenda foi adquirida pelos atuais proprietários no final da década de 1960, e está sendo restaurada desde então, com orientação técnica e seguindo diretrizes comuns à preservação arquitetônica. Há que se destacar que o porão elevado fôra construído em paredes de pedra de quase 1,00m de largura, revestidas de emboço / reboco.

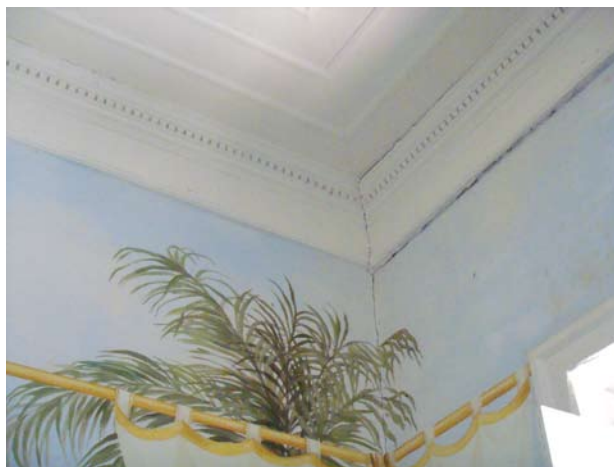
52

Externamente, as paredes de vedação não apresentam perda de material, haja visto a manutenção periódica executada pelo proprietário. Porém, internamente, em alguns cantos de paredes há pequenas trincas denunciando problemas estruturais no pau-a-pique.

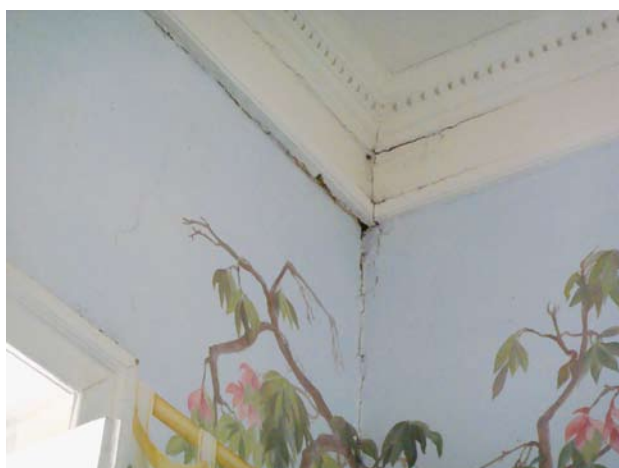
53

O grande problema atual para preservação da cobertura, que externamente está, aparentemente, em perfeito estado, é a presença de pássaros (maritacas) que entram pelo forro ou telhas, permitindo assim, a penetração de água de chuvas, que já começaram a danificar os forros e sancas interiores. Outro dano é a destruição da fiação que passa sobre os forros.

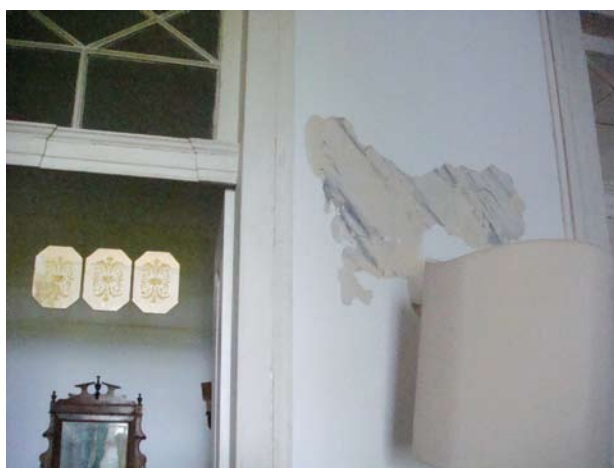
54

Contribui para a conservação desta belíssima sede, a estrutura em pedra, não só no embasamento, mas a cantaria aparente nas fachadas, destacada nos cunhais, pilares, frechais, sacadas, portais e aberturas de ventilação do porão. Internamente as condições gerais da estrutura de madeira (pilares, frechais, madres etc.) mantêm, aparentemente, bom estado, não havendo danos significativos nas paredes, forros e pisos.
