# Inventário das Fazendas do Vale do Paraíba Fluminense

denominação  
**Fazenda São João Batista**

código  
**AI-FO2-VR**

município  
**Volta Redonda**

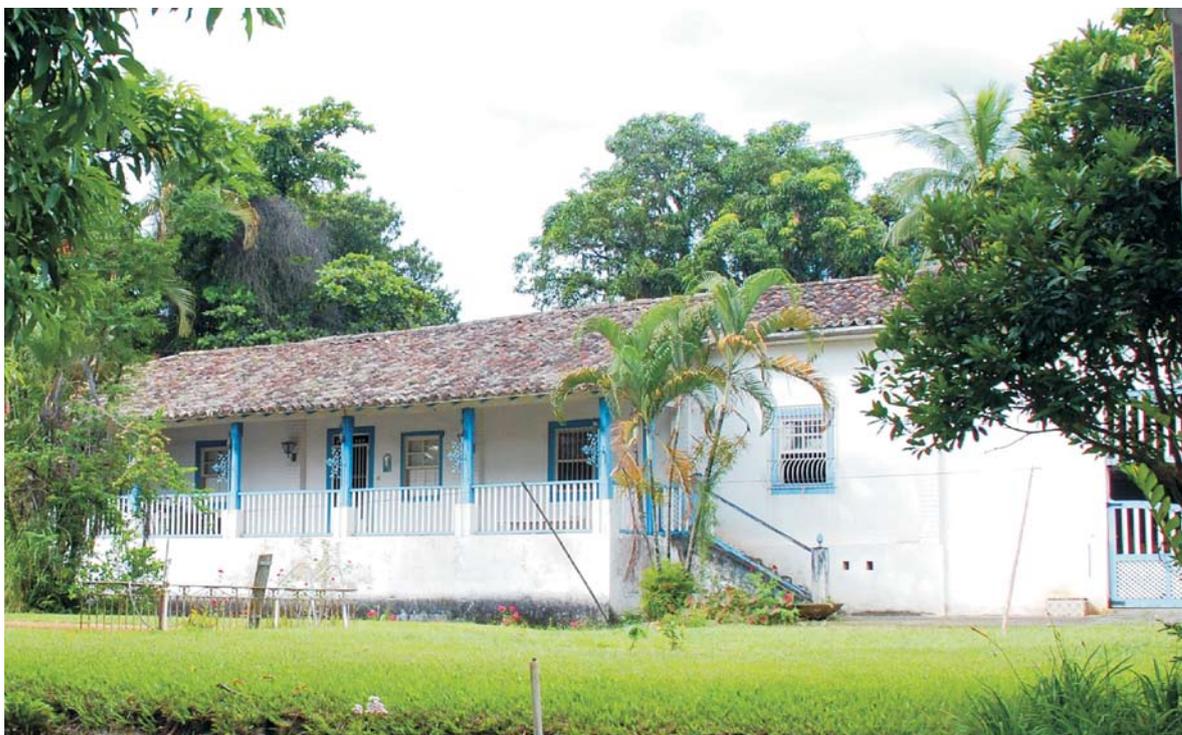
A casa-sede ocupa hoje uma área equivalente à metade de um quarteirão, em ambiente constituído por frondosas árvores e com um agradável jardim frontal. Situada a algumas centenas de metros do Rio Paraíba, em terreno elevado, a edificação mantém-se protegida das cheias e enchentes do rio.

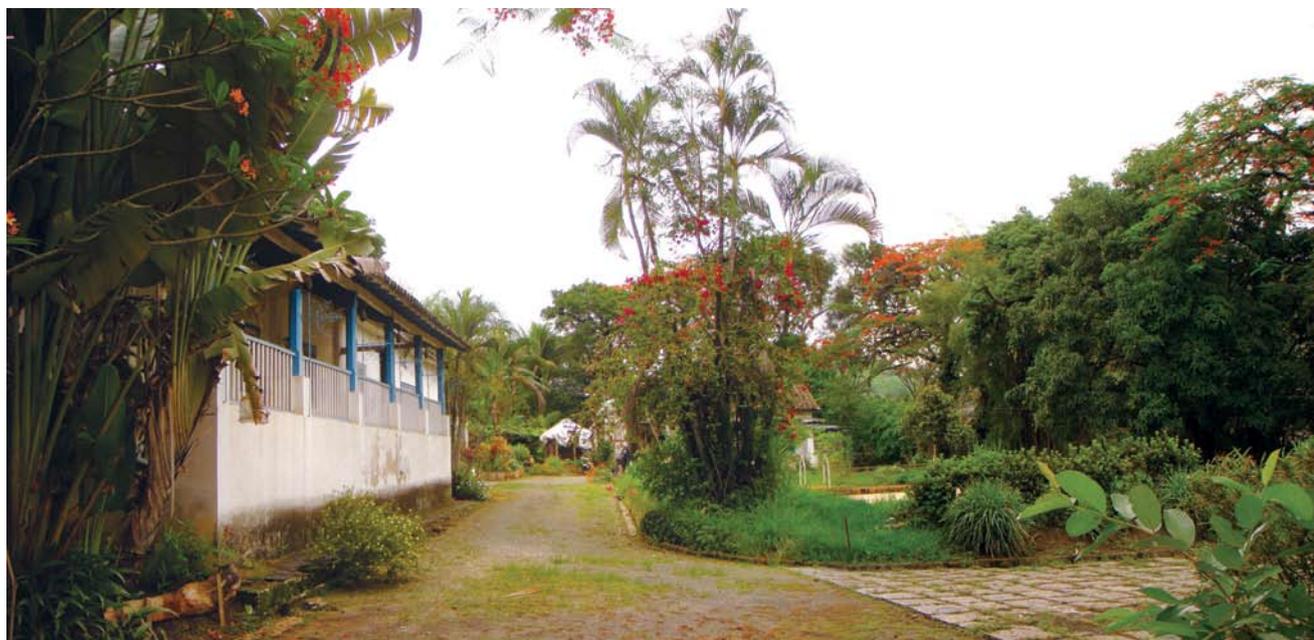
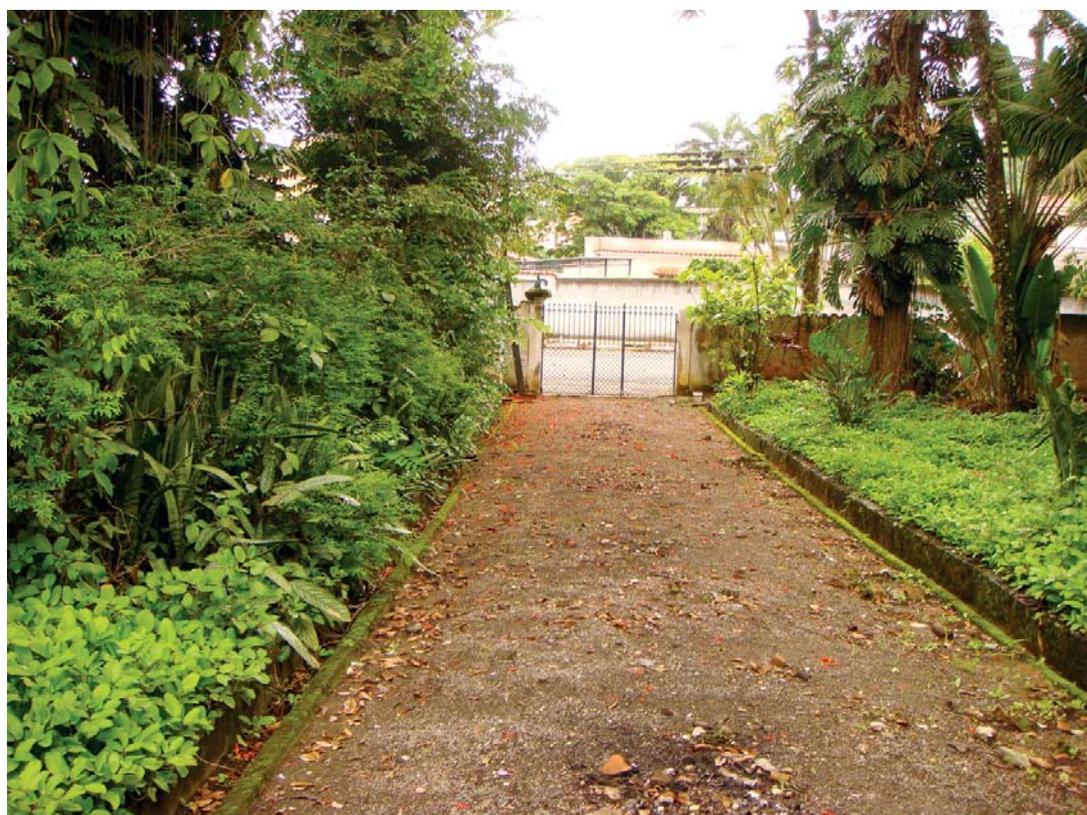
Casa-sede de planta retangular, com um pavimento sobre porão inabitável. Aparenta certa simplicidade, comportando, entretanto, a existência de varanda ao longo de trecho da fachada principal. A cobertura em telhas de barro capa e canal com beirais encachorrados, disposta em quatro águas, se estende sobre esta varanda.

Nota-se a predominância dos cheios sobre os vazios nos panos de fachada, com requadros dos vãos em verga reta em madeira pintada, cujas janelas apresentam folhas de madeira internas e guilhotinas externas. Portas e janelas da sala são adornadas internamente com madeira recortada, como lambrequins.

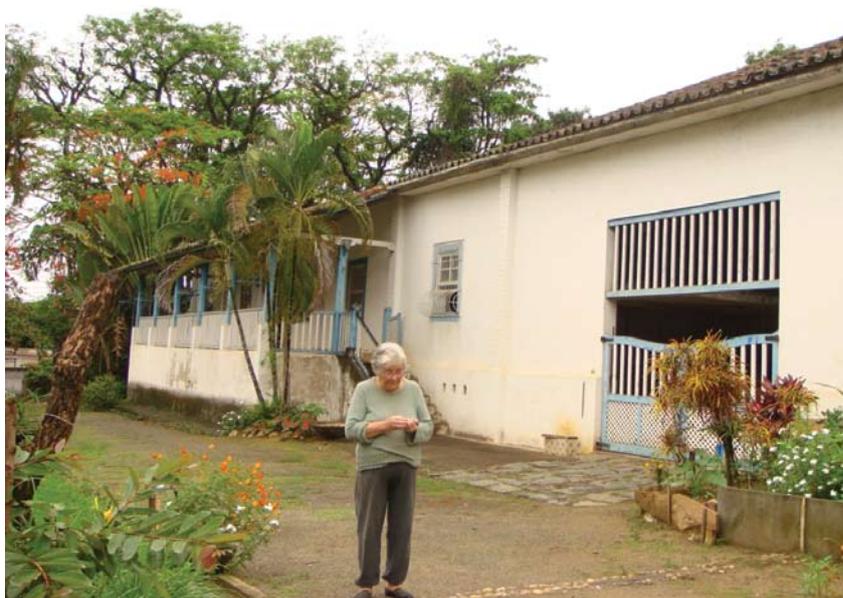
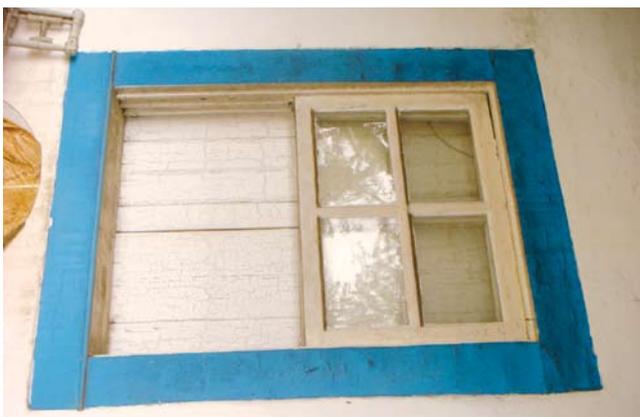
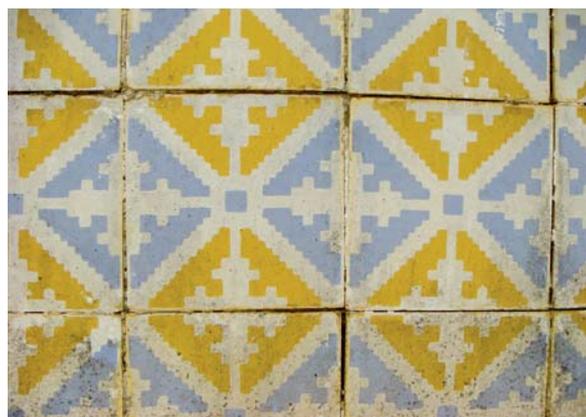
A casa-sede é rica em detalhes ornamentais, revelando sua época de apogeu. Assim, os pilares dos portões em ferro dos dois acessos são ornados com belíssimas figuras de dragões em ferro fundido (uma delas foi retirada por tentativa de furto); há sobre os portais dos muros internos da propriedade pinhas em faiança, apresentando perda da vitrificação, e duas grandes pinhas encontram-se caídas no solo e uma em ferro fundido está sobre o portal da escada; as esquadrias recebem ferragens como batedores, cremonas e “cabeças de leão”; seis abacaxis em metal decoram os pilares da varanda.
