Inventário das Fazendas do Vale do Paraíba Fluminense

denominação
Fazenda Escobar

código
AI - FO5 - VR

município
Volta Redonda

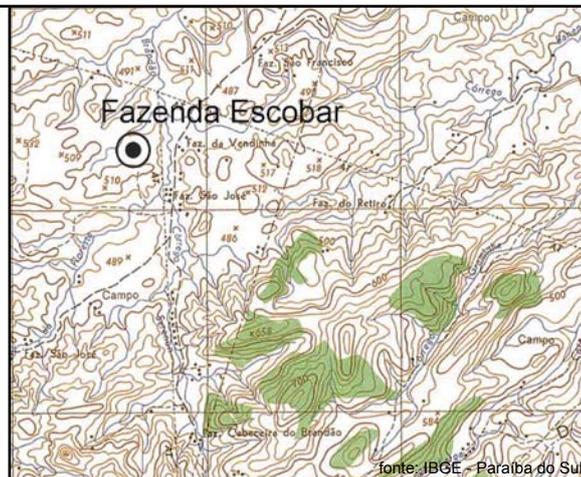
As ruínas da Fazenda Escobar estão magnificamente localizadas sobre uma colina, da qual se descortina uma belíssima paisagem, repleta de morros recobertos, em sua maioria, por pasto. São elas delimitadas por muros de arrimo em pedra seca, trabalhados em ameias, resultando em uma forma característica do período medieval europeu.

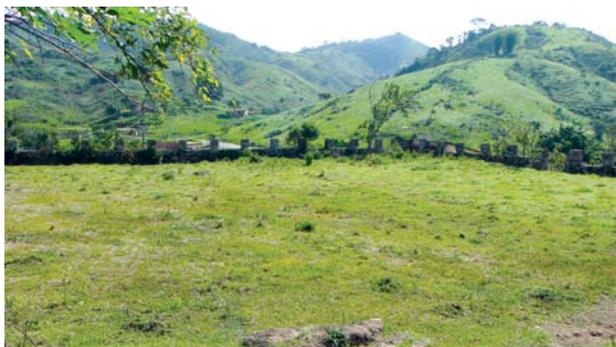
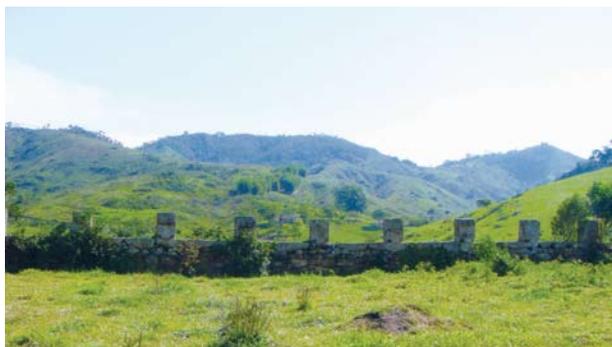
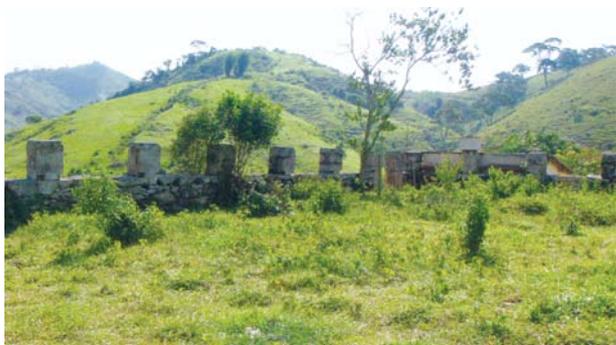
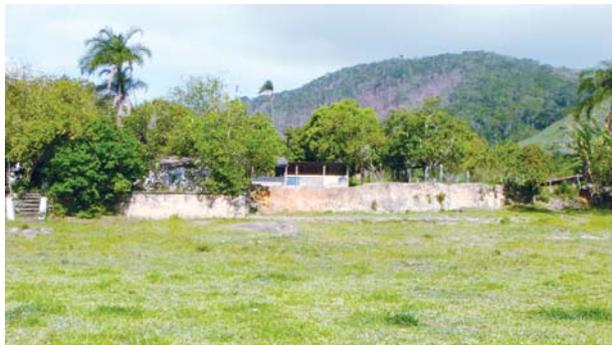
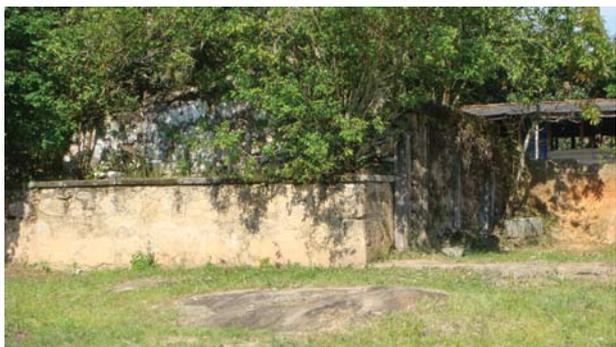
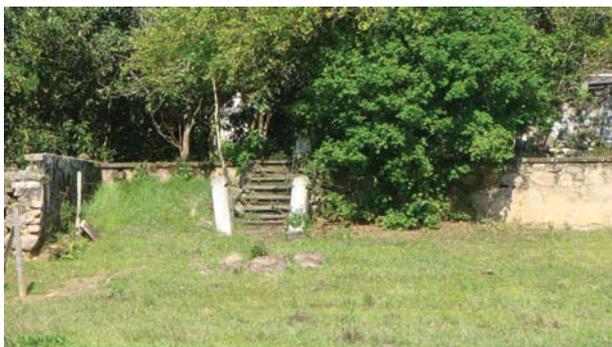
Um nicho retangular no terreno, contido por pedras, deixa claro ser parte do porão da casa-sede, e registros de escada semicircular, em pedra de cantaria, indicam o antigo acesso principal à casa.

No terreno à frente da casa, contido pelos muros de arrimo, está o quadrilátero funcional de produção de café, com cerca de 2.500m². Outro quadrilátero retangular, perfeitamente plano, se localiza nos fundos do que teria sido a casa-sede.

O terreno que envolve a muralha está precariamente loteado e ocupado por barracos. Há, inclusive, uma pequena igreja católica.
