Inventário das Fazendas do Vale do Paraíba Fluminense

denominação
Fazenda São João da Prosperidade

código
AII - FO1 - BP

município
Barra do Pirai

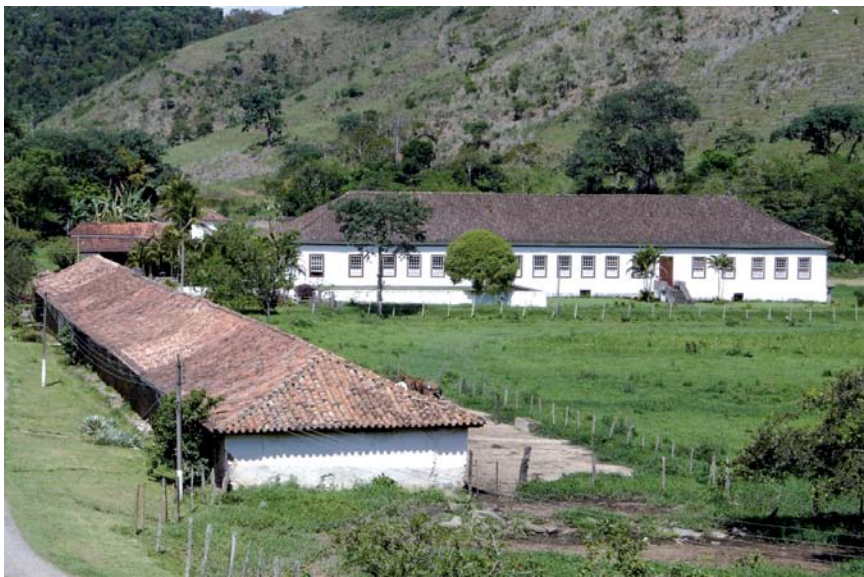
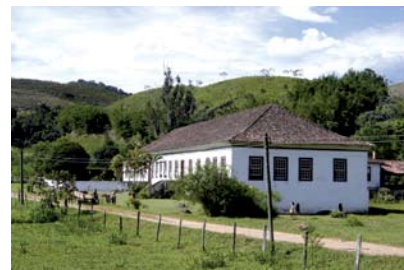
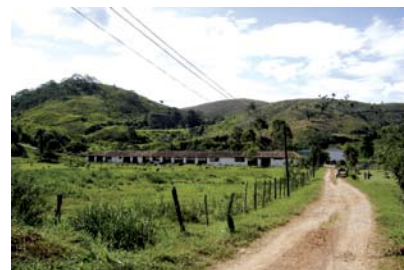
situação e ambiência

A fazenda São João da Prosperidade localiza-se na estrada que liga Barra do Pirai a Ipiabas e a Conservatória. Da estrada avistamos o conjunto da fazenda, que fica em um nível mais baixo que a rodovia.

A casa-sede e demais edificações remanescentes do ciclo do café estão cercadas por morros com pouca vegetação e seus limites formais são determinados pela ruína da senzala, à esquerda; por uma mureta de arrimo na lateral direita e; ao fundo, um muro de alvenaria de pedras. Correndo pela esquerda e acompanhando a ruína da senzala temos um riacho.

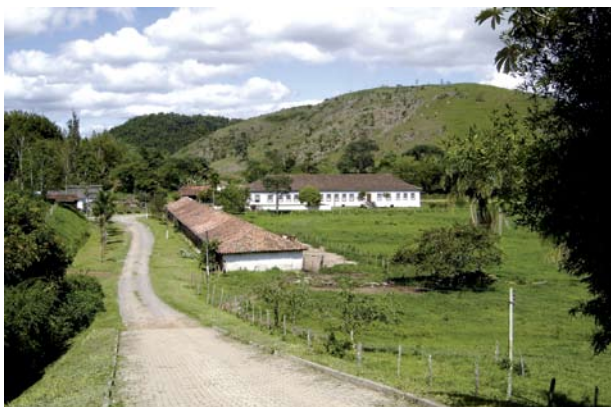
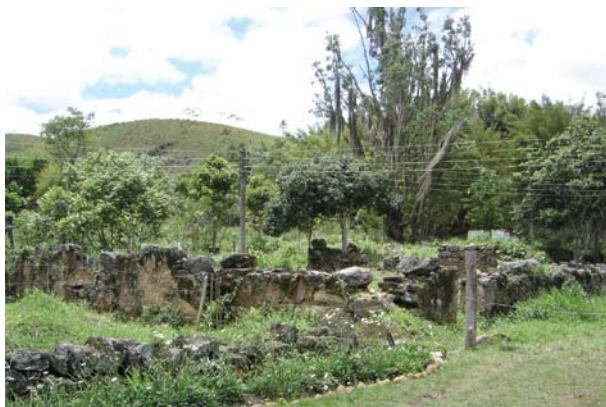
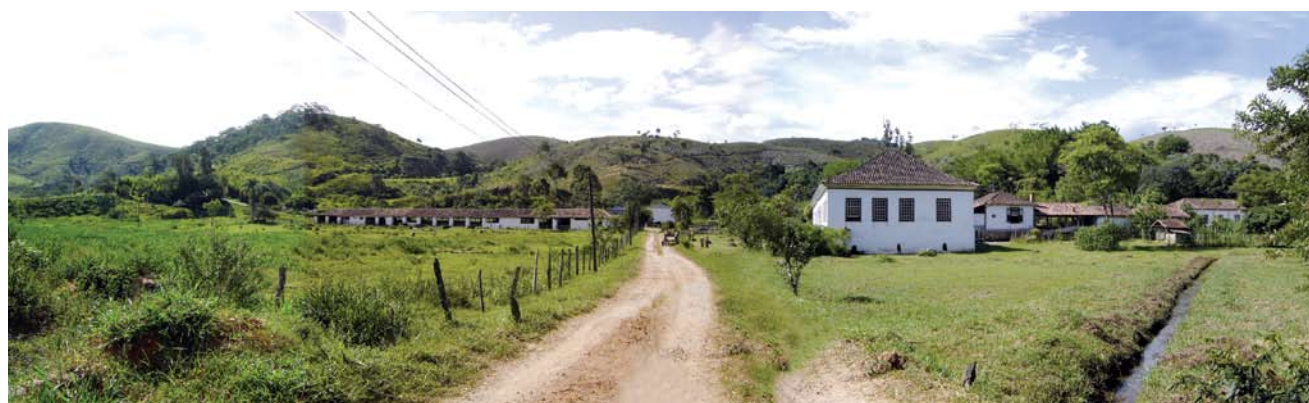
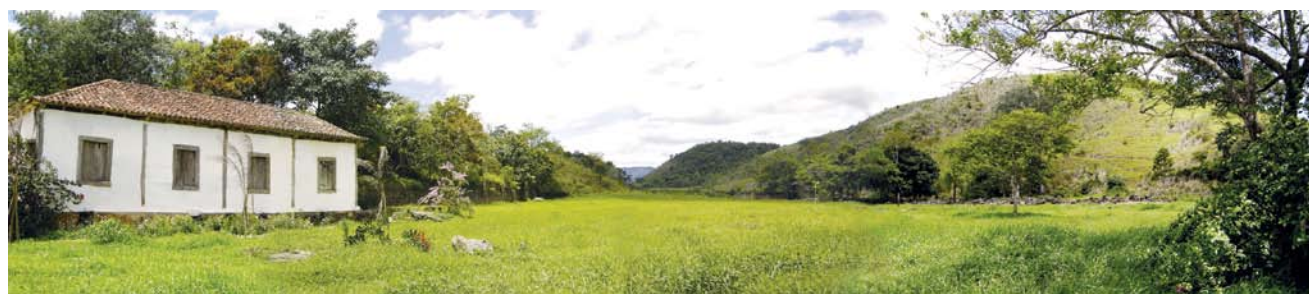
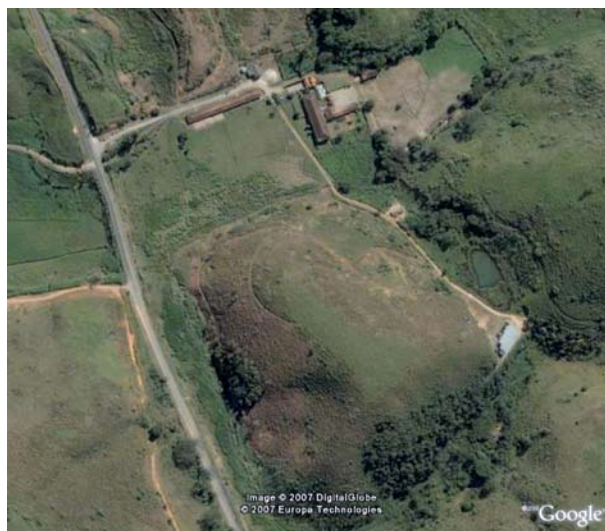
A Fazenda São João da Prosperidade possui um conjunto singular de edificações. O terreiro de café localiza-se na parte posterior. Possuindo casa-sede, casa do capataz, terreiro de café, ruínas da senzala e do engenho, resquícios da tulha e um abrigo para tropeiros, que fica na lateral beirando a estrada interna que permite o acesso à casa-sede.

A casa-sede, construída em um único pavimento e com um telhado de inclinação acentuada, tem seu espaço distribuído por cerca de 30 cômodos. A escada localizada na fachada principal permite o acesso à uma grande sala de estar, que leva a área que era destinada às alcovas – transformadas nos quartos atuais –, e a um escritório que foi transformado em sala de estar. Um corredor nos permite chegar à sala de jantar e a dois outros corredores. O que fica no eixo longitudinal da casa dá passagem para outros quartos; para a capela e para uma grande sala, transformada em varanda; e o outro, transversal, permite o acesso ao bloco onde localiza-se a cozinha. Entre a cozinha e o corpo principal da casa existia um jardim para impedir que o cheiro da cocção chegasse às salas. Atualmente parte desse jardim foi ocupado com a construção de dois banheiros.

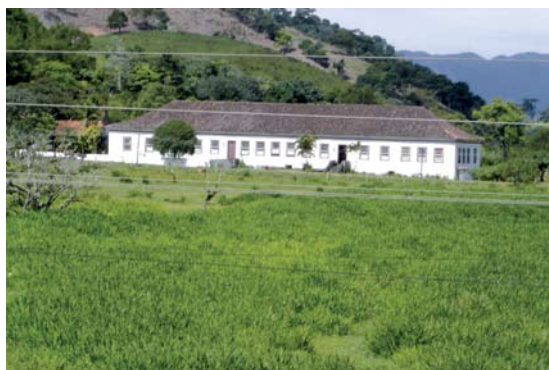
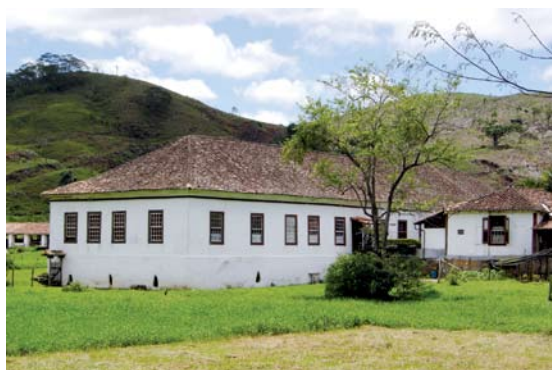
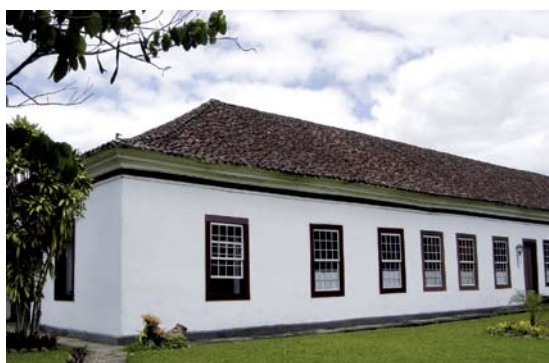
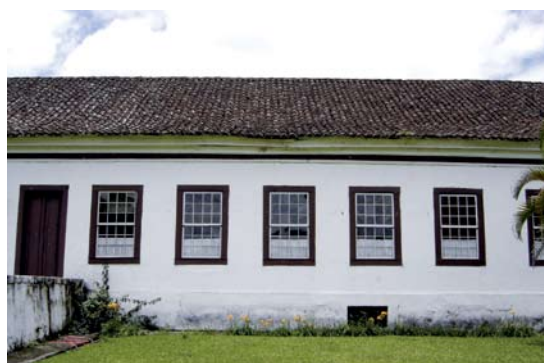
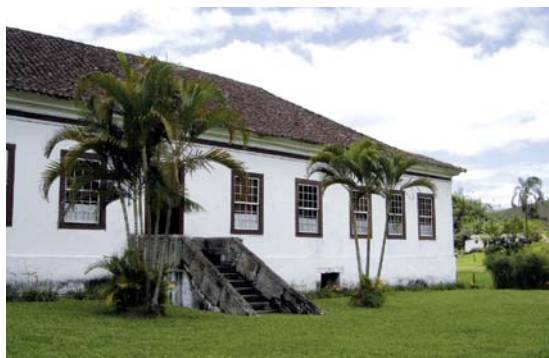
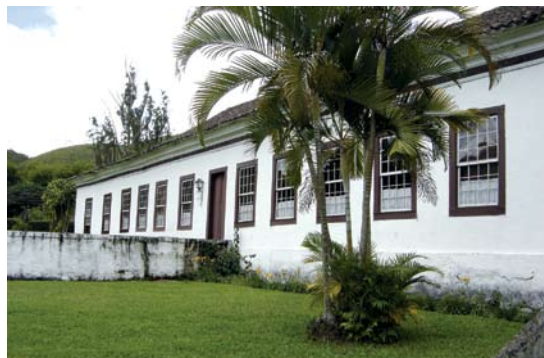
Esta edificação possui 40 janelas e 40 portas, todas com vergas retas e cercaduras em madeira. As portas internas possuem bandeira com vidro e as demais esquadrias. Em sua maioria, são compostas por janelas duplas – guilhotinas envidraçadas e almofadadas – e portas almofadadas.

As paredes internas possuem um roda-mão em todos os cômodos. A proprietária atual instalou uma escada de marinheiro num dos corredores, para facilitar a manutenção do madeiramento do forro e do telhado.

As divisões internas da casa nos fazem perceber que ela foi planejada e construída contemplando três funções internas distintas: residência (íntima) social e serviço (comércio / trabalho).

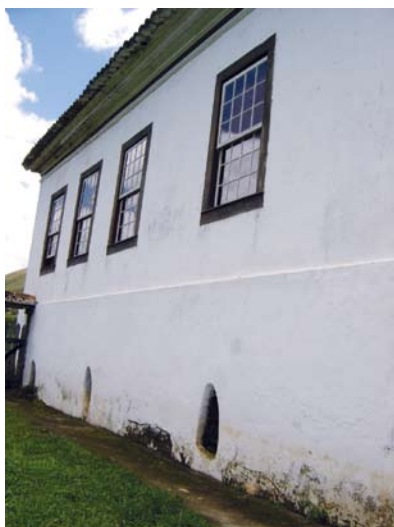
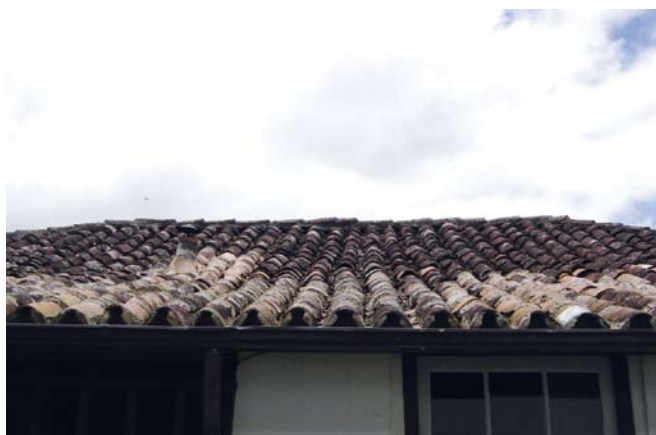
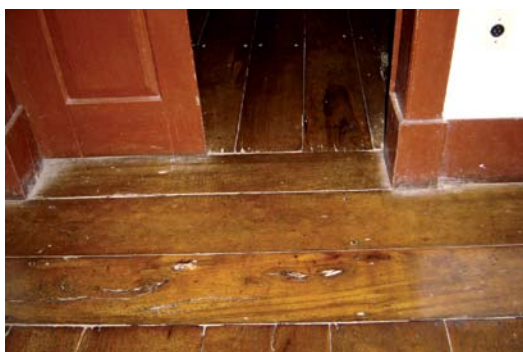
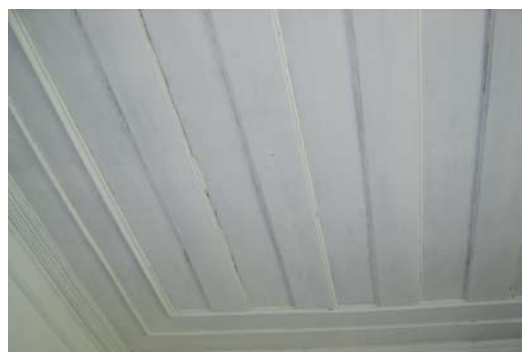
A fundação da casa-sede apresenta umidade em alguns pontos; já na casa dos tropeiros, há umidade ascendente em vários pontos. Na casa do caseiro, a fundação está em bom estado. Entretanto, na tulha, a estrutura foi parcialmente destruída.

As paredes de vedação da casa-sede apresentam umidade em alguns pontos, além do que duas paredes na extremidade direita foram demolidas para transformação do cômodo em varanda. Na casa dos tropeiros há umidade ascendente e, na casa do caseiro, existem sinais de umidade ascendente. Na tulha há partes faltantes e desagregadas.

A cobertura da casa-sede está em bom estado de conservação. Há, entretanto, algumas telhas desalinhadas no bloco da cozinha; telhas emboçadas; manchas de sujeira e umidade, especialmente nas beiras. Segundo a proprietária, as telhas são todas originais; a estrutura do telhado na área da cozinha é diferente do restante da edificação. Na casa dos tropeiros o estado de conservação é regular, apresentando, porém, telhas desalinhadas, manchas de sujeira e umidade. Na casa do caseiro o estado de conservação também é regular, com manchas de sujeira e umidade. Na tulha há telhas quebradas, desalinhadas e faltantes, partes do madeiramento faltante, porém, segundo a proprietária, as telhas são todas originais.

A estrutura de madeira, na casa-sede, apresenta bom estado de conservação, algumas peças apresentando ressecamento; umidade na extremidade de pouquíssimos frechais e madres; sujidades e algumas manchas; além da presença de insetos xilófagos. Na casa dos tropeiros o estado é regular com resquíscios de tinta; sujeiras; utilização de peças improvisadas; existência de fiação amarrada no madeiramento; e a presença de insetos xilófagos. Na casa do caseiro o estado de conservação é regular, com a presença de insetos xilófagos. Na tulha existem partes faltantes, quebradas e desagregadas.
