denominação  
**Fazenda Forquilha**

código  
**AIII - F11 - RFI**

localização  
**Rodovia RJ-135, 4º distrito, Abarracamento**

município  
**Rio das Flores**

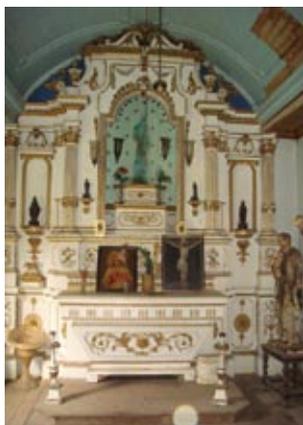
81

Na capela, o retábulo em madeira recortada e entalhada, com douramento original e cuja autoria é ignorada, se insere estilisticamente nos padrões adotados no século XIX (f. 81). Nele avulta belíssima imagem de São Vicente de Paula com dois infantes, em madeira esculpida, policromada e com douramento, em péssimo estado de conservação (f.82).

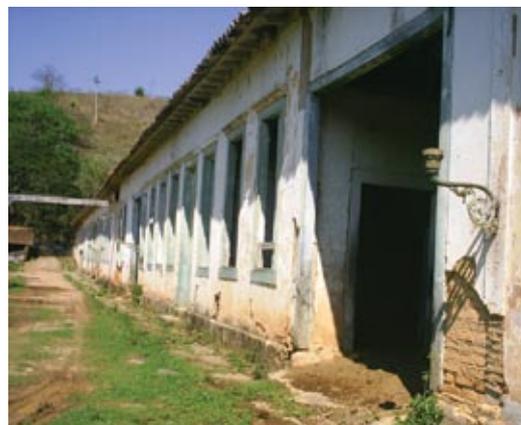
90

Nos remanescentes da antiga tulha-engenho há áreas sem revestimento de argamassa de cal, causando degradação rápida da alvenaria de pau-a-pique (f.85, 86, 87 e 88), bem como a substituição da alvenaria histórica por alvenaria de tijolo maciço (f.87, 89, 90, 91 e 92), além de o revestimento em madeira encontrar-se extremamente deteriorado (f.93). Neste prédio existe a presença de fissuras (f.94, 95, 96, 97, 98, 99 e 100).

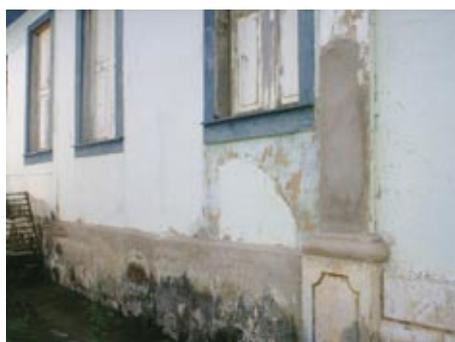
01

No embasamento em pedra da fundação da casa-sede existem manchas de umidade ascendente, apresentando trechos com intervenções em argamassa de cimento, nas faces externas das bases da alvenaria (f.01).

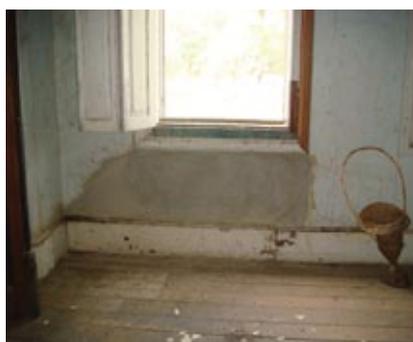
02

Nas paredes de vedação da casa-sede há intervenções com a utilização de argamassa de cimento em alvenaria histórica em vários cômodos (f.02,03,04,05,06,07,08,09,10,11,12,13,14,15,16 e 17).

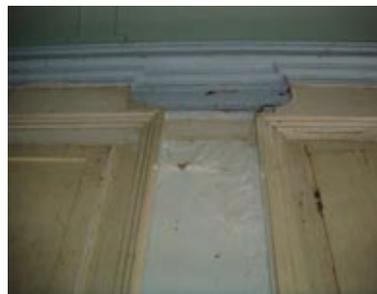
18

Na cobertura da casa-sede existe mancha de umidade descendente com a presença de bolhas e descascamento da pintura no alto da parede do *hall* de entrada (f.18), além de mancha de umidade descendente na sala de jantar, na circulação próxima ao quarto, no banheiro, na cozinha; e, nos dois quartos de fundos e no quarto que antecede aquele de fundos, no extremo direito, no segundo pavimento (f.20, 21, 23, 24, 35, 37 e 38).

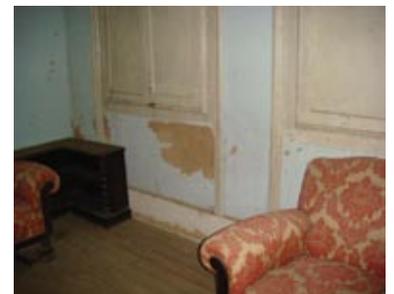
19

Notou-se a presença de bolhas e descascamento da pintura no *hall* de entrada e circulação de serviço (f.19 e 22) e nas bases das alvenarias na circulação próxima ao quarto no térreo (f.25).

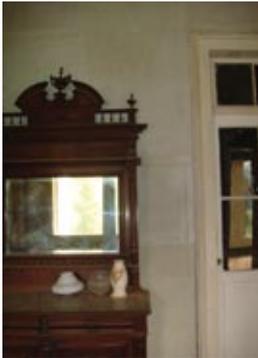
26

Presença de várias fissuras no jantar, copa, cozinha, quarto, sala e *hall* no térreo e no quarto de fundos, à direita, no segundo pavimentos (f.26, 27, 28, 29, 30, 31, 32, 33, 34, 36 e 39). Desarticulações das alvenarias históricas no quarto do térreo (f.40, 41 e 42).

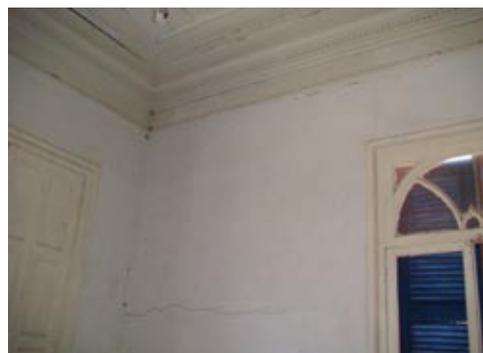
43

No quarto frontal à esquerda do segundo pavimento da casa-sede há um problema estrutural detectado através de fissura na face interna e externa da alvenaria devido, provavelmente, a recalque da fundação (f. 43, 47 e 44).

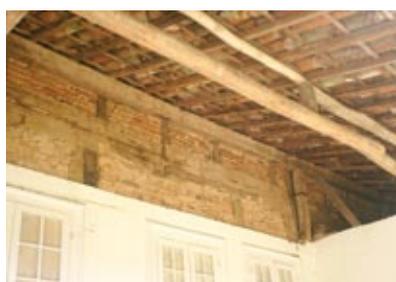
48

Substituição da alvenaria histórica por alvenaria de tijolo maciço em alvenarias divisórias do jantar / varanda, *hall* de entrada / escritório e sala de fundos / sala íntima (f.48 e 49).

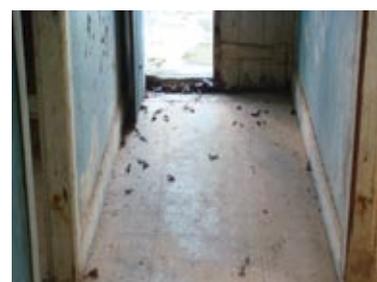
50

Notou-se a existência de contrapiso em concreto e assentamento de piso em ladrilho hidráulico no quarto, na circulação, na cozinha, copa, circulação, banheiro e depósito, no térreo da casa sede, possivelmente, com execução de re-aterro manual (f.50, 51 e 52).

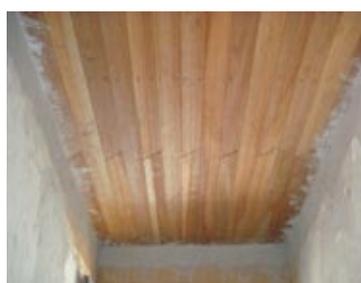
57

Existe descolamento da pintura nos forros de madeira de vários cômodos da casa-sede (f.56), existindo, também, substituição do forro original por material de qualidade inferior (f.57, 58 e 59). Os forros apresentam péssimo estado de conservação (f.71, 72, 73 e 74).

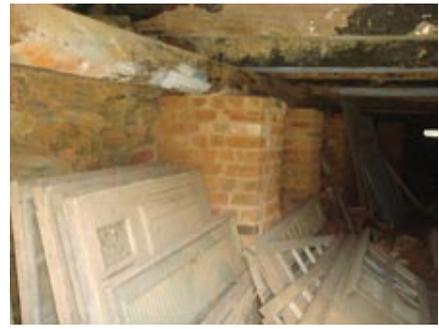
61

Na estrutura de madeira da casa-sede, os esteios estruturais em madeira acham-se apodrecidos (f.60) e em péssimo estado de conservação. Foi adotado, como solução estrutural para os barrotes apodrecidos, a construção de pilaretes em alvenaria de tijolo maciço (f.61, 62 e 63).

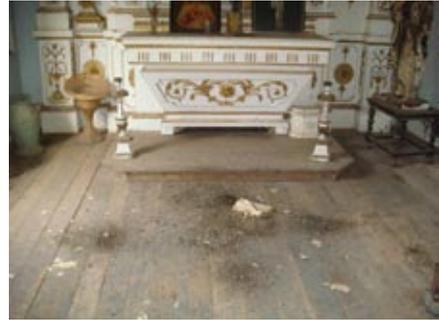
64

Há infestação de morcegos com existência de excrementos no piso, paredes e forro de vários cômodos da casa-sede (f.64, 65 e 66).

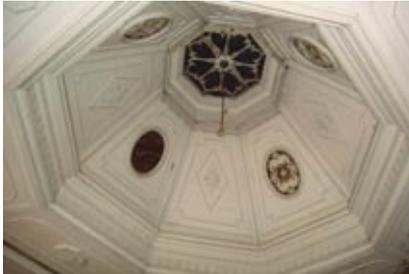
No *hall* do pavimento superior há belíssimo forro em madeira decorada, com presença de insetos xilófagos (f. 83 e 84).
