denominação  
**Fazenda Todos os Santos**

código  
**AII - FO1 - PF**

uso atual / original  
**residencial e agropecuária / fazenda de café**

Inventário das Fazendas do Vale do Paraíba Fluminense

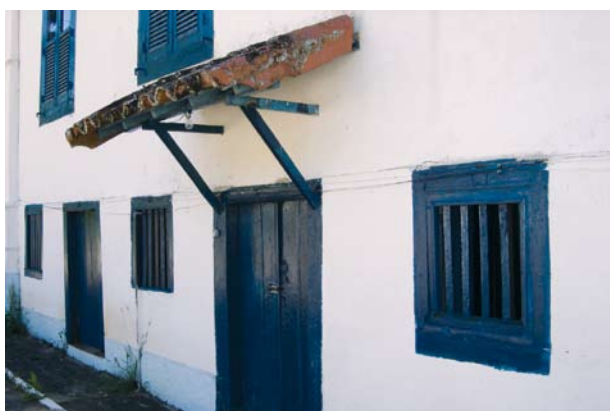
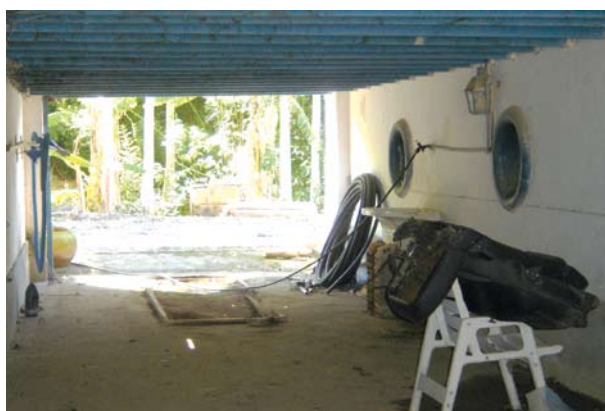
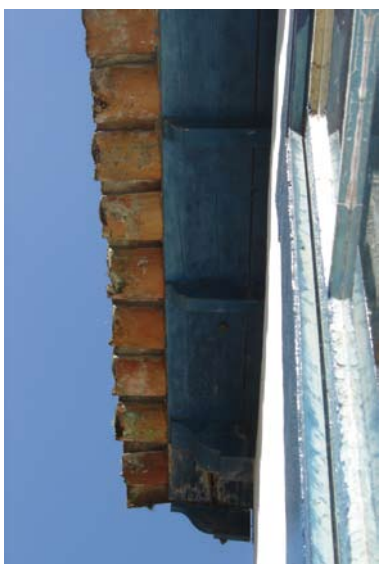
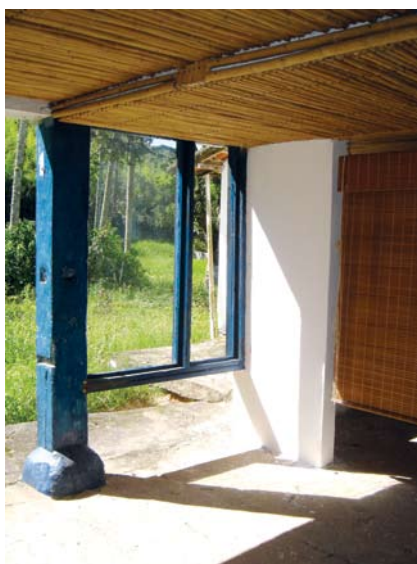
Na fundação, o embasamento em pedra possui intervenções em argamassa com saibro e cimento, mantendo a cantaria com algumas manchas de umidade, bolor e fungos, além de perda de material causada por impacto mecânico e desgaste físico. Foi inserido soco em concreto na base de alguns pilares do porão.

As paredes de vedação apresentam manchas de umidade, fungos e bolor; e áreas com reboco pulverulento; bem como trincas, notadamente sobre as vergas dos vãos e no encontro das paredes. Houve inserção de argamassa incompatível à original e perda de material por desgaste físico, além de existir umidade ascendente no pau-a-pique. Em alguns casos, foi retirado o reboco e colocado revestimento cerâmico.

Foram abertos vãos no porão e inserida peça de sustentação para o telhado da varanda.

Nas esquadrias foram inseridos elementos não-originais e notado o empeno parcial de algumas delas. Há vidros quebrados, descascamento da pintura e infiltração no rejuntamento dos peitoris.

Foi feita a substituição parcial do piso em tabuado de madeira, percebendo-se o arqueamento de algumas peças, além de manchas no barroteamento voltado ao porão e a inserção de pisos novos nos ambientes reformados.

A cobertura tem algumas telhas quebradas, fora do lugar ou desalinhadas; e o forro que reveste os beirais possui áreas faltando em diversas partes, estando algumas peças soltas.

O forro interno está danificado, com perda de suporte de sustentação, apodrecimento por umidade e desgaste.

A estrutura de madeira apresenta a presença de xilófagos nas estruturas verticais (esteios e ombreiras), horizontais (barrotes); apodrecimento das extremidades dos barrotes; apodrecimento por umidade nas peças; arqueamento, selamento e ressecamento nas peças que compõem a estrutura (esteios, barrotes, ombreiras); além de bolor, mofo, manchas na cor marrom e acinzentada clara nos barrotes.
