Inventário das Fazendas do Vale do Paraíba Fluminense

Instituto Estadual do Patrimônio Cultural
Secretaria de Estado de Cultura - RJ

denominação
Fazenda do Roçadinho

código
AV - FO9 - SJVRP

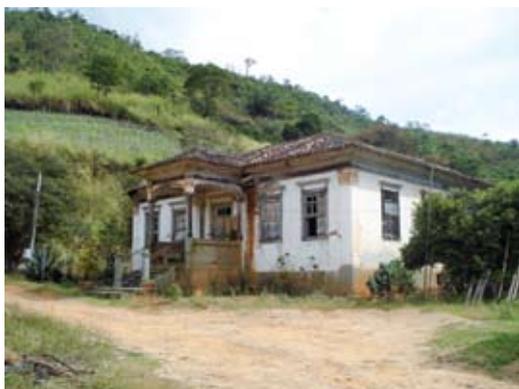
07

A primeira impressão de quem vê a sede da Fazenda do Roçadinho (f07) e conhece outras fazendas da região é de já tê-la visto anteriormente. De fato, esta construção é muito semelhante à sede da Fazenda Belém, não só no partido arquitetônico como também nos ornatos e arremates, muito embora apresente proporções mais acanhadas. Conhecendo um pouco mais a história da fazenda, descobre-se que um dos proprietários da Fazenda Belém havia sido também proprietário da Fazenda do Roçadinho, exatamente na época em que se há registros de lá ter havido uma reforma.

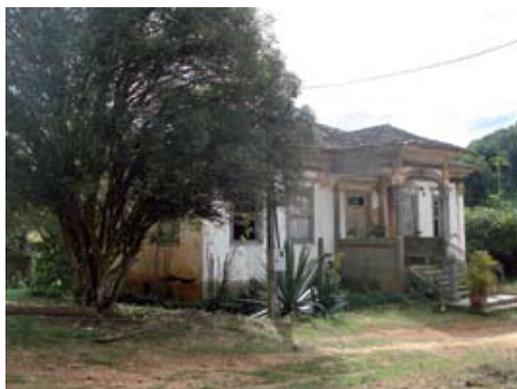
08

Em estilo eclético (f08), apresenta porão alto não utilizável, com estrutura em pedra, sobre a qual se apoiam, internamente, robustos barrotes de madeira, os quais suportam o restante da edificação (f09). O pavimento único é arrematado junto ao telhado com uma generosa cimalha de madeira, com vários níveis de frisos. Os cunhais tomam a forma de pilastras, com terminação em capitéis coríntios.

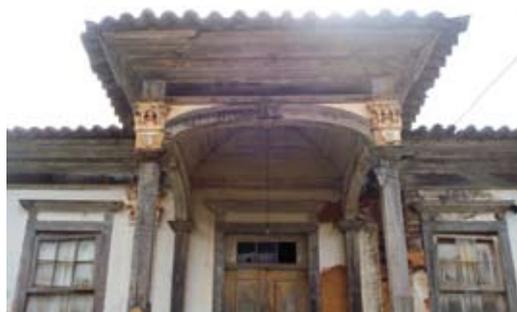
10

O alpendre apresenta escada de acesso e peitoris em placa de pedra. A estrutura que suporta a cobertura é de madeira, que é finalizada com decoração coríntia, antes de chegar à cimalha de topo (f10). É exatamente no topo desses pilares que se encontra uma data de referência, que se acredita aludir à reforma executada na sede: 1868 (f11 e f12). Internamente, o alpendre apresenta belo forro em madeira, que é finalizado nos arcos que emolduram os vãos do ambiente (f13).

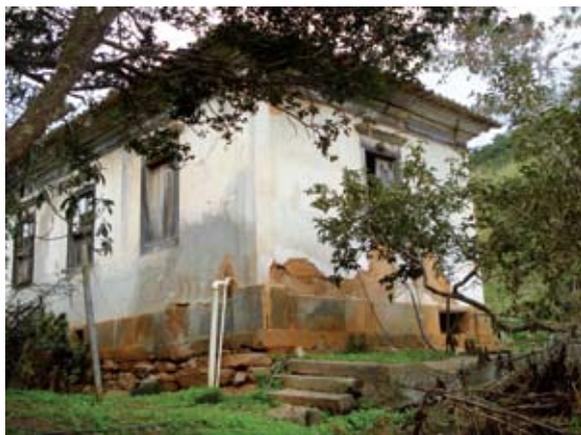
14

Essa rica decoração, exibida na fachada principal, não se entende às demais empenas, que são desprovidas de qualquer adorno (f14). Apenas se mantêm as esquadrias com requadros em pedra e sobrevergas, que apresentam vedação dupla, externamente, em sistema de guilhotina com caixilharia de vidro, e, internamente, folhas duplas cegas almofadadas. Estas últimas passam a ser do tipo ensilhadas nas áreas de uso de serviço (f15). O encabeçamento dos cunhais também se simplifica nas demais fachadas (f16).

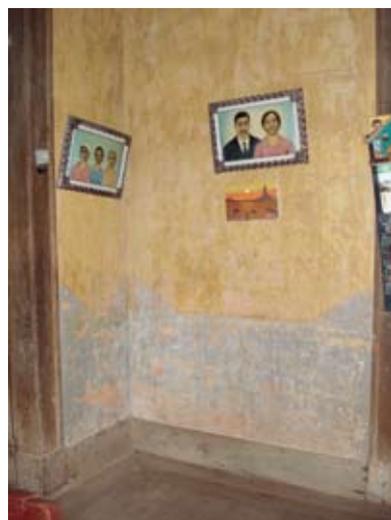
17

Internamente, os ambientes sociais apresentam gosto refinado, a julgar pelos acabamentos que são percebidos. No *hall* de entrada, sob a camada de pintura monocromática, é possível identificar sombras de contornos de uma pintura estêncil (f17). Ao lado, no salão, o teto é decorado com um lindo forro de madeira, decorado com apliques também em madeira e frisos folheados de ouro (f18) – sem dúvida, é o acabamento desse tipo mais apurado encontrado nas fazendas inventariadas nessa região. O piso desse espaço é em tabuado estreito bicolor (f19), o que também distingue a opção por um revestimento mais nobre, de dimensões mais delicadas e com efeito decorativo. As esquadrias internas (portas) são em folha dupla almofadada, com bandeiras fixas em caixilharia de vidro (f20).

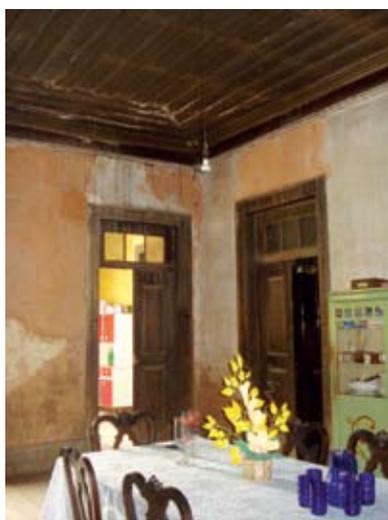
21

Nas áreas privativas (quartos e salas internas), os forros e revestimentos são mais simples (f21) – o forro já é em tabuado macho-e-fêmea sem apliques, embora apresente roda-teto frisado. O piso é em tabuado de cor única e de maior largura. As paredes já não apresentam mais sinais de pintura parietal. Nas áreas de serviço, já não há forro, sendo possível ver a estrutura da cobertura (f22).

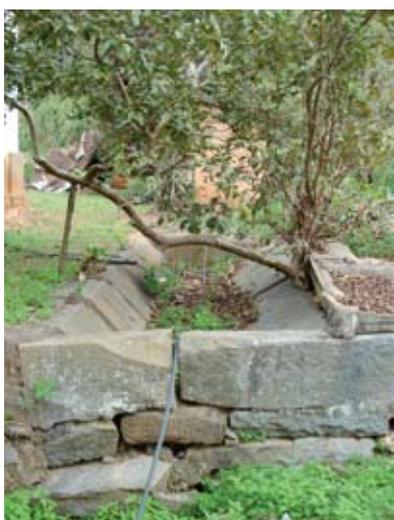
23

Além da sede, o único vestígio dos tempos de produção de café é um tanque de pedra, localizado na parte posterior da edificação (f23). Segundo a atual proprietária, existia ali, no alto do morro adjacente, uma pequena nascente que era conduzida para o tanque, através de tubulação que finalizava em canaleta esculpida em lajeados de pedra, que terminavam de dirigir a água para o destino final (f24).

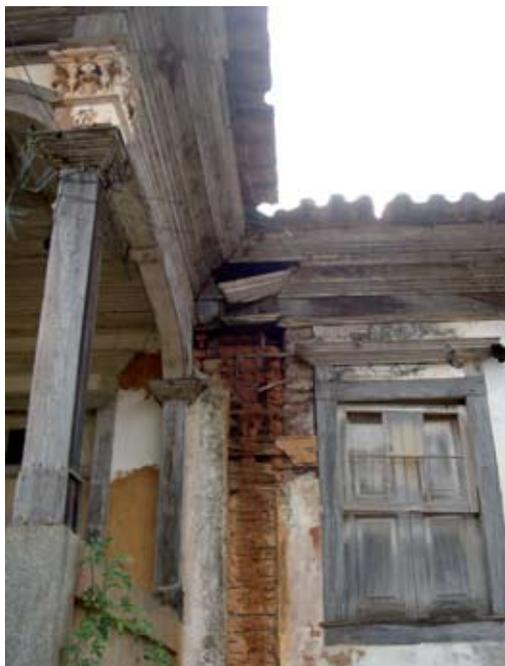
25

A começar pelas empenas, estruturadas em pau a pique, não é difícil perceber as patologias, uma vez que se expõem de forma bastante clara e profunda, já deixando ver as madeiras que dão suporte ao barro, que caracteriza o sistema construtivo (f25). A técnica construtiva do pau a pique é bastante simples de recomposição, e também de fácil degradação, quando seu cerne fica completamente exposto às intempéries, como nesse caso.

Todos os danos citados são de natureza estrutural, o que agrava a saúde do bem, torna urgente medidas de recuperação e minimiza os problemas de revestimento. A proprietária, impossibilitada financeiramente de cuidar da antiga sede, busca interessados em adquiri-la para restaurá-la. No entanto, infelizmente, o que tem encontrado são compradores interessados em demoli-la, para obter ganho com a venda de seus materiais.

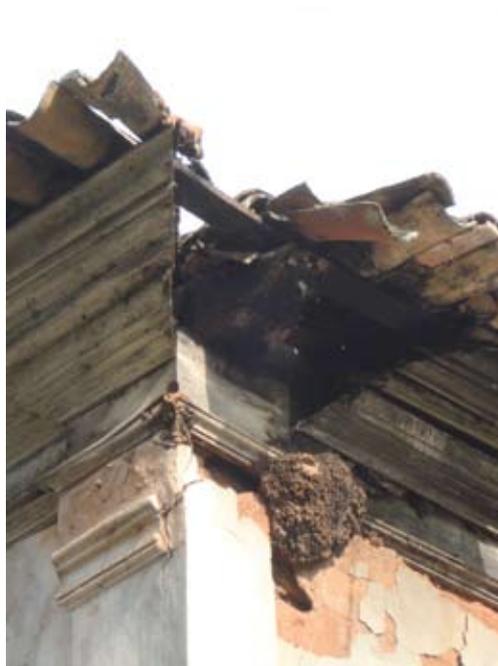
26

Na extremidade superior das fachadas, também há vários sinais de ruína, quer seja pelo ataque de cupins (f26) – praga que assola várias fazendas na região –, quer seja pela percolação de água em um telhado não mais eficiente, o que causa o deslocamento e soltura das peças das cimalkhas (f27).

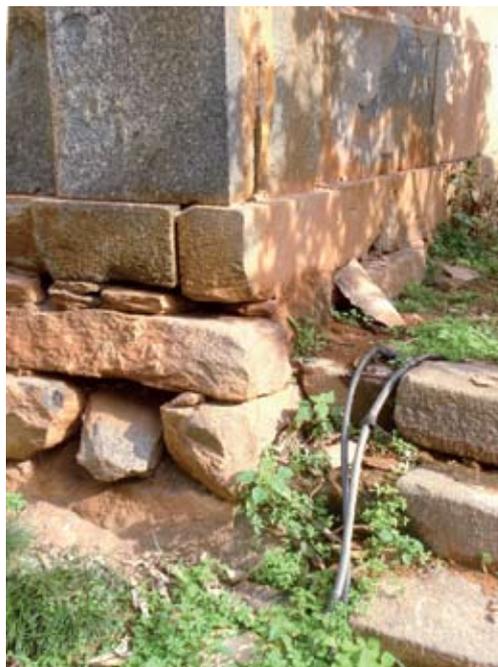
28

O embasamento da construção também sofre com a desagregação de partes da alvenaria de pedra de mão (f28).

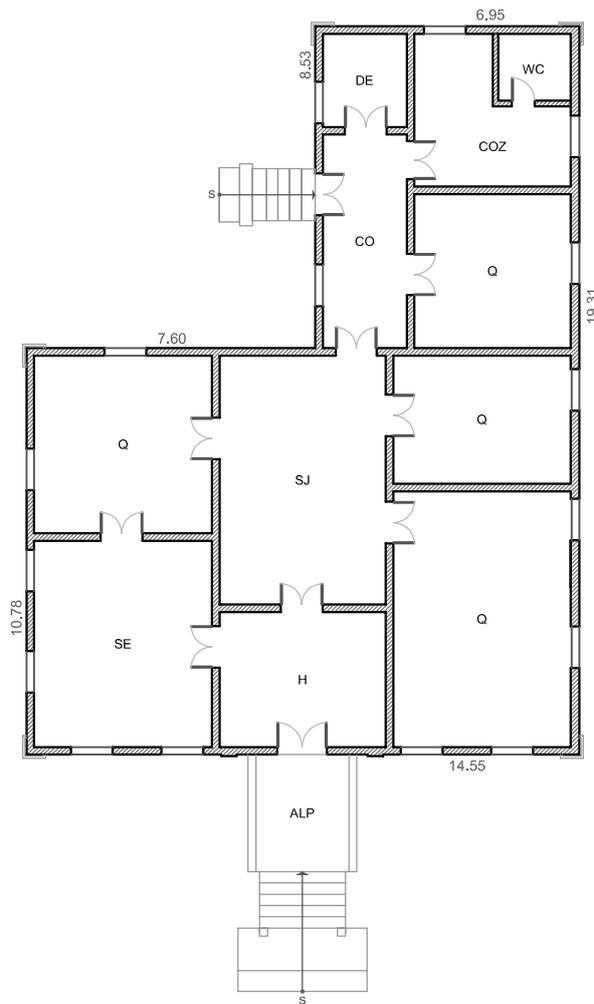
1 Planta Baixa da Sede
escala: 1/200

1. A área da cozinha/ wc não possui forro.
