Inventário das Fazendas do Vale do Paraíba Fluminense

denominação
Fazenda São José

código
AII - F17 - BP

município
Barra do Pirai

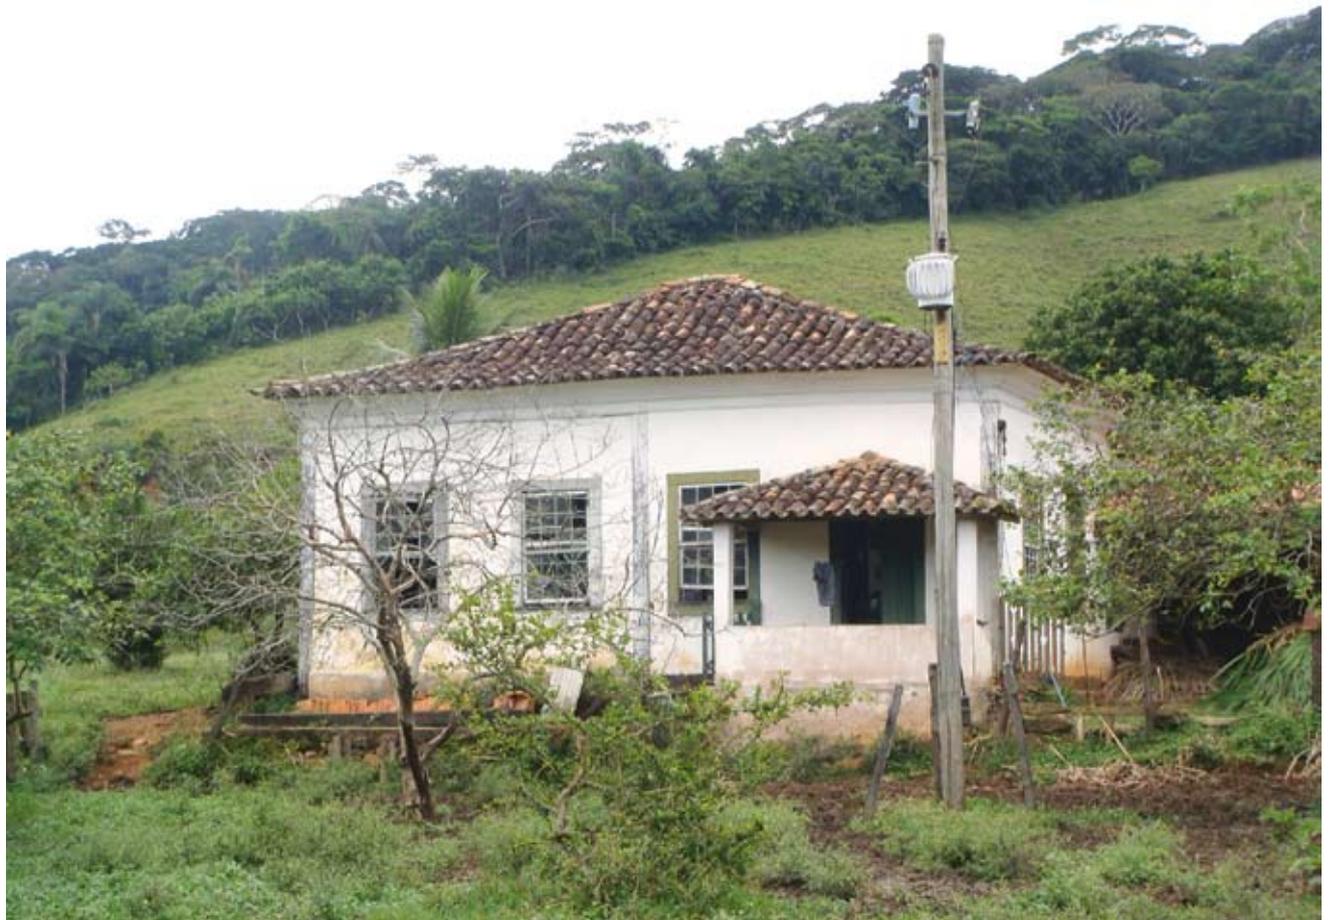
Fazenda São José, fachada principal.

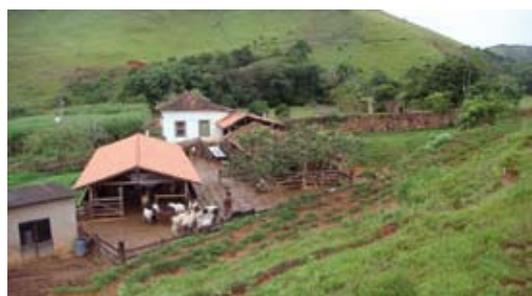
02

A Fazenda São José constitui-se numa típica propriedade de pequeno porte remanescente da época cafeeira, convertida à atividade pecuária. Próximo a casa-sede foram construídas as instalações para ordenha leiteira, com técnicas e materiais contemporâneos (f02). O entorno do terreno é explorado para plantação de capinheiras que garantem o sustento do gado bovino (f03).

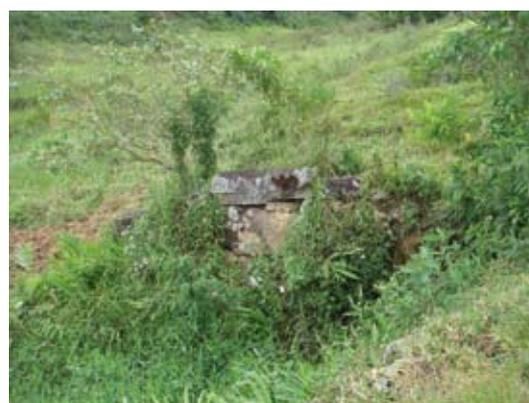
04

Pouco se encontrou das antigas edificações que abrigavam a atividade cafeeira. Na parte fronteira da casa-sede restaram alguns afloramentos de pedra (f04).

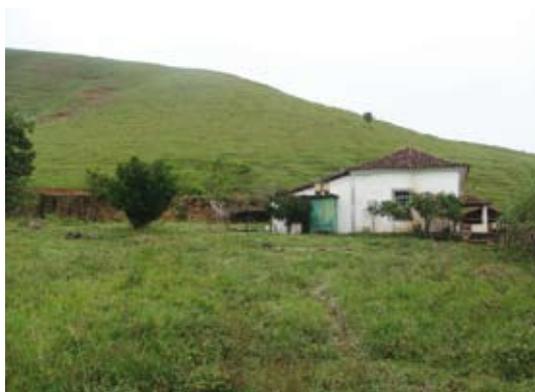
05

Pela lateral esquerda passa um pequeno córrego, no sentido da estrada principal e a área entre este e a residência é plana (f05), restando, próximo a lateral da casa, vestígios de pedra aflorando na terra. Nos fundos da casa uma bela e sólida murada, com uma média de 3m de altura, destaca-se do conjunto, possuindo uma técnica construtiva rara de ser encontrada (f06 e f07).

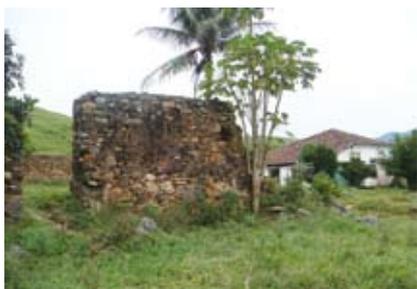
08

A sua lateral direita e os fundos permanecem integros, porém, na outra lateral resta apenas um pequeno trecho com uma abertura (f08). A cota do terreno delimitado por essa murada está 70cm acima do nível da casa e uma escadaria em pedra lhe dá acesso (f09). Um filete d'água, possivelmente utilizado no passado para abastecer a residência, como revela a canaleta de pedra subterrânea (f10), perpassa o seu interior.

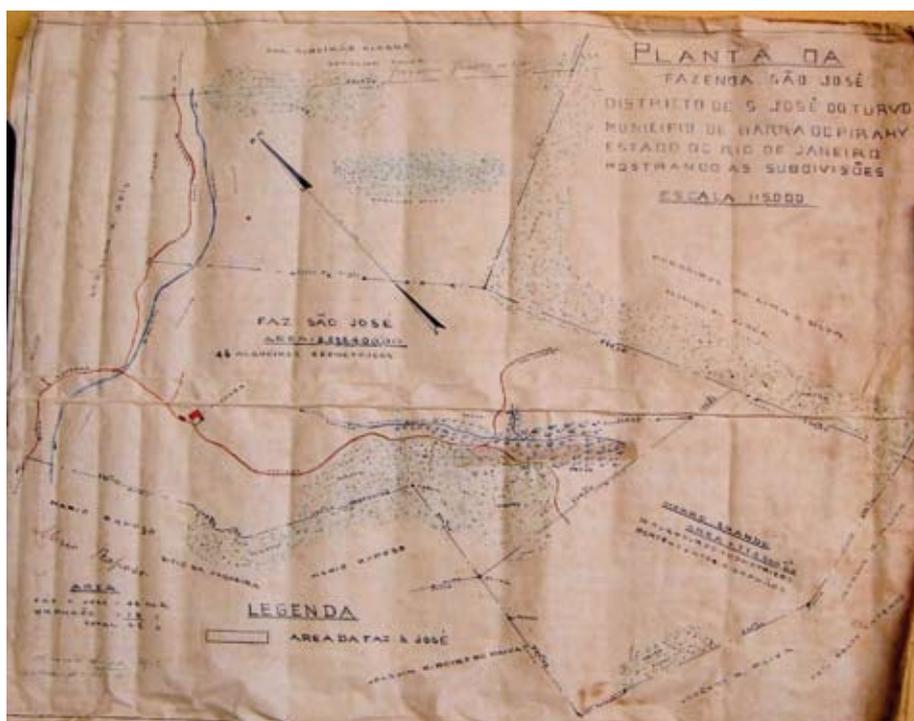
11

Por meio de uma planta topográfica (f11), datada de 1938 e parte do acervo do proprietário da fazenda, foi possível confrontar a configuração daquela época com a atual. O desenho mostra a murada fechando o pátio central ao ar livre. A casa formava então um bloco em L, possuindo uma extensão aos fundos que faceava toda a lateral esquerda da murada. Por meio de comparações nota-se que a parte que restou corresponde por volta de ¼ das dimensões mostradas na planta histórica. É possível avistar no terreno e mesmo na própria construção resquícios do resultado desta demolição.

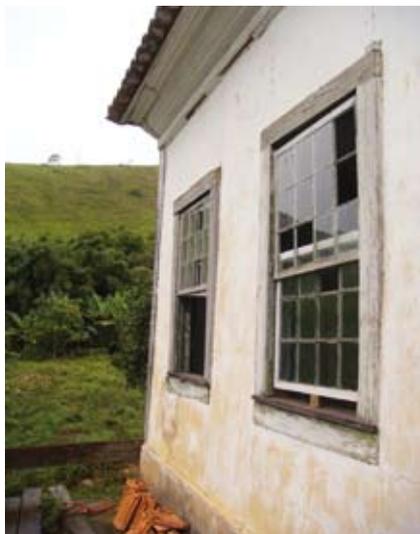
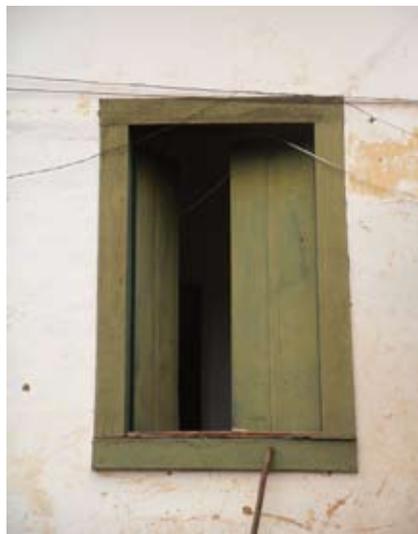
Suas janelas possuem fechamento duplo, com guilhotina de vidro externas e folhas de abrir em madeira cega enrelhada para o interior (f12 e f13). Os pilares aparecem à vista, nas fachadas caiadas de branco, e, sobre a cimalha torneada em madeira (f14 e f15), apóia-se a cobertura em quatro águas em telhas de fazenda de barro. Uma das águas alonga-se para os fundos cobrindo a parte destinada aos serviços (f16).

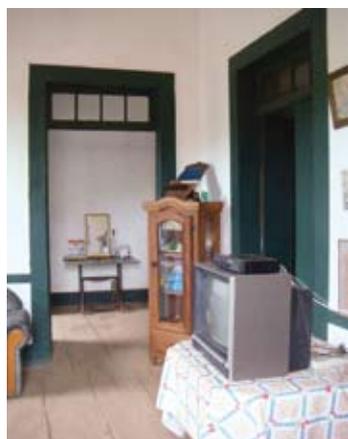
19

As portas de comunicação entre os cômodos são em folhas cegas de abrir, com bandeiras de vidro na parte superior (f19). Com exceção do banheiro e da cozinha, os demais ambientes preservam a originalidade do piso de madeira com junta cega (f20 e f21), o mesmo vale para o forro saia e camisa em madeira (f22 e f23). Sobre a sala de jantar e a cozinha o forro segue a inclinação da cobertura.

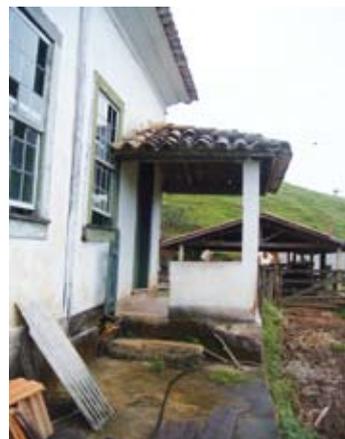
24

A mais evidente é a varanda frontal (f24), que possivelmente não existia, pois, as marcações nos umbrais mostram que essa porta era, na verdade, uma janela (f25).

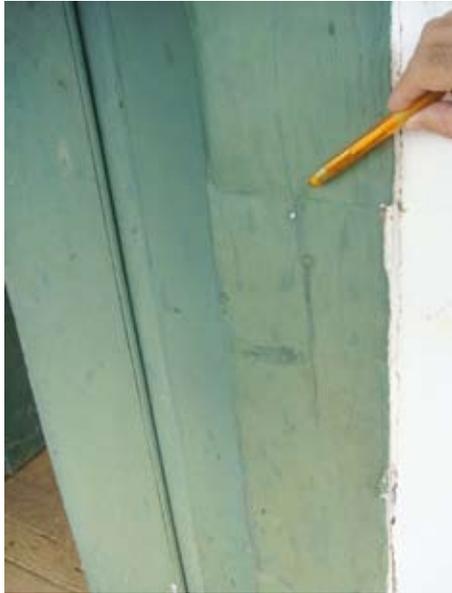
25

Pelo exterior restaram, em ambas as laterais, afloramentos de pedras, notando-se também o ponto onde o piso de madeira foi cerrado (f26). Houve também a adaptação das antigas portas em janelas, conforme se percebe nas peças dos peitoris entre os umbrais (f27 e f28).

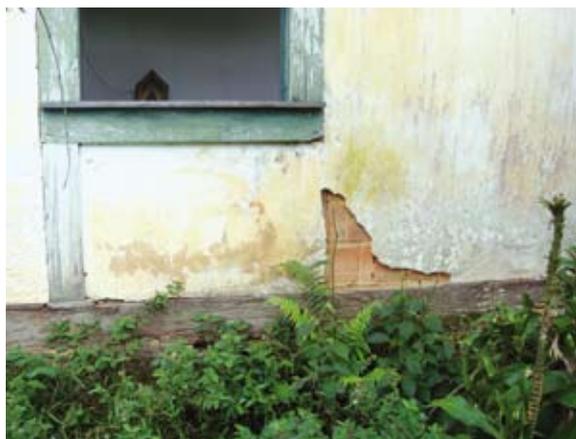
29

Alguns trechos de paredes receberam preenchimento com tijolo de barro (f29). Em alguns pontos a pintura encontra-se atingida por sujeira e lixiviação. É possível avistar pequenas trincas na alvenaria, nada, porém, que possa vir a comprometer a estrutura do prédio (f30 e f31). A umidade ascendente atinge a base, à altura do porão, onde se percebe a degradação de algumas peças de madeira (f32).

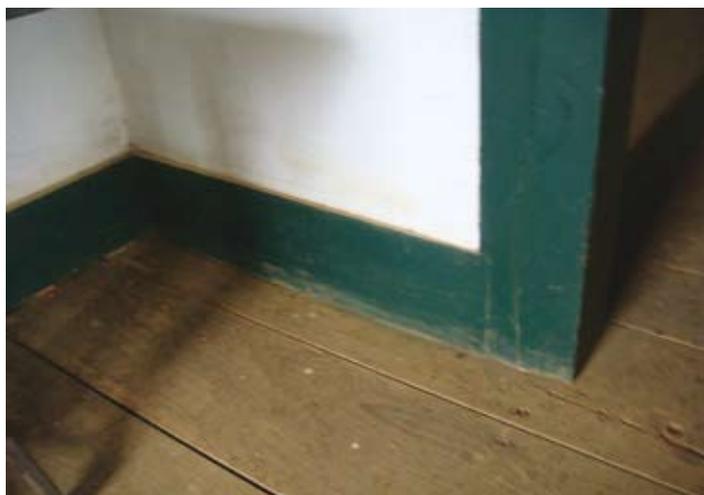
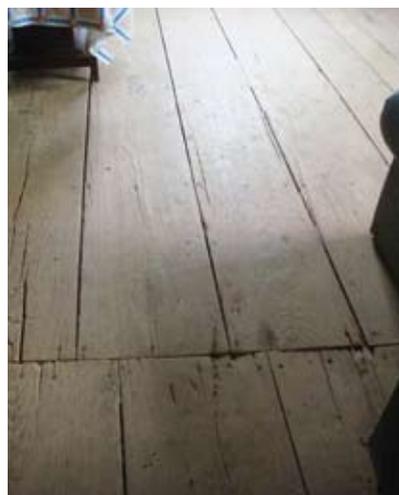
O piso encontra-se em bom estado de conservação (f33 e f34), diferentemente do forro onde existem alguns pontos em adiantado estado de degradação (f35).

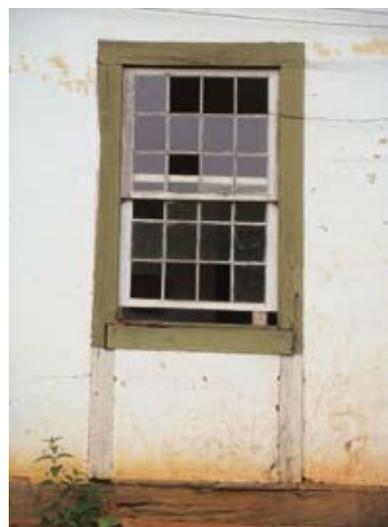
36

Em algumas janelas o peitoril e a base dos umbrais encontram-se comprometidos, algumas estão pintadas de verde (f36) enquanto outras se encontram com a madeira exposta (f37). Toda instalação elétrica corre externa, sobre as paredes (f38) e as telhas aparentam diferentes graus de envelhecimento (f39), não tendo sido notado nenhum ponto de recalque ou flambagem que comprometesse a cobertura.

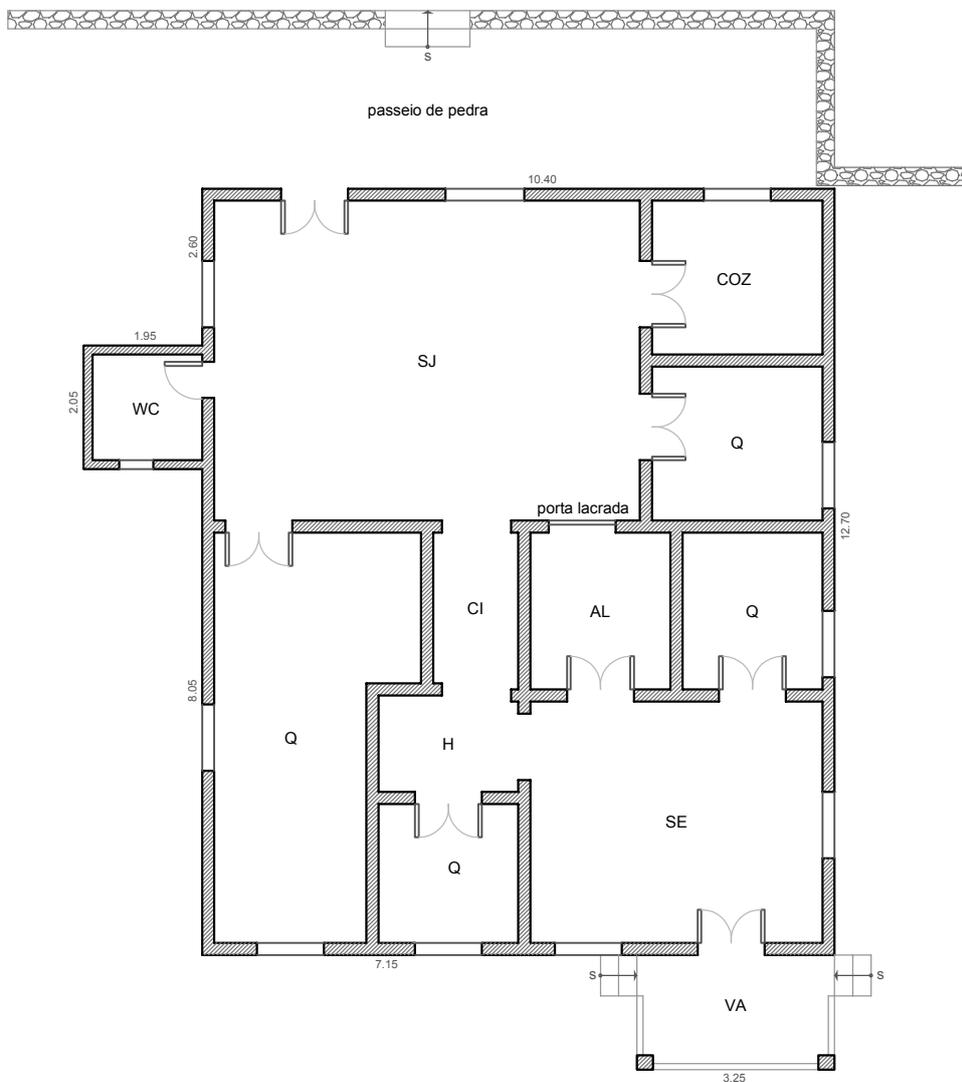
1 Planta Baixa da Sede
escala: 1/125

▨ alvenaria existente
▤ alvenaria demolida
