Inventário das Fazendas do Vale do Paraíba Fluminense

denominação
Fazenda Santo Antônio da Boa Esperança

código
AV-FO2-Sap

Fazenda Santo Antônio da Boa Esperança, fachada principal

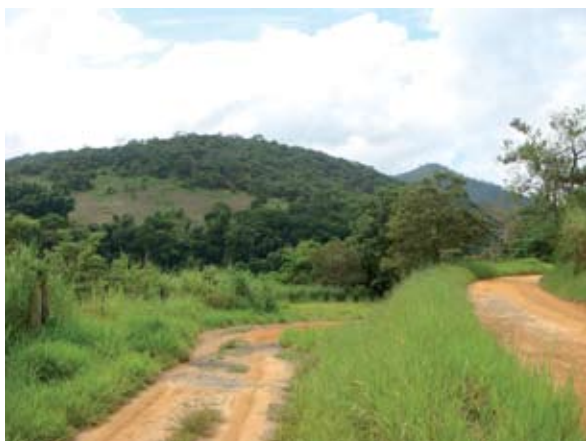
01

Chega-se à Fazenda Santo Antônio da Boa Esperança pela Rodovia BR-393 (Rio-Bahia). No trecho entre Anta e Jamapará, distritos de Sapucaia (RJ), dobra-se à direita no km 125, na placa do Balneário 3 Quedas (f01).

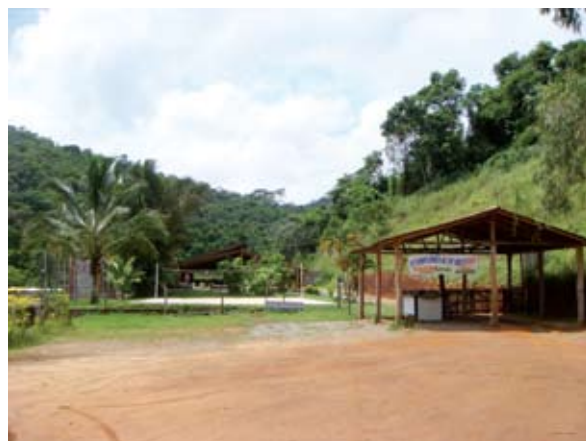
02

Seguindo-se em leve aclive por mais 1,1 km, numa estrada de terra em meio a morros com cobertura vegetal remanescente da mata atlântica, alcança-se o Balneário 3 Quedas, atividade de uso lucrativo atual nas terras da fazenda (f02). Deste, continuando em aclive por mais 900 m, em estrada mista de terra e asfalto, chega-se a um entroncamento onde está situada a Escola Municipal Nossa Senhora Aparecida, tomando-se à esquerda e ultrapassando-se uma pinguela em madeira, alcança-se, cerca de 300 m depois, a primeira porteira da fazenda. Passando por ela, percorre-se 500 m, agora em declive (f03), até encontrar a segunda porteira da fazenda, da qual a morada está distante 200 m (f04).

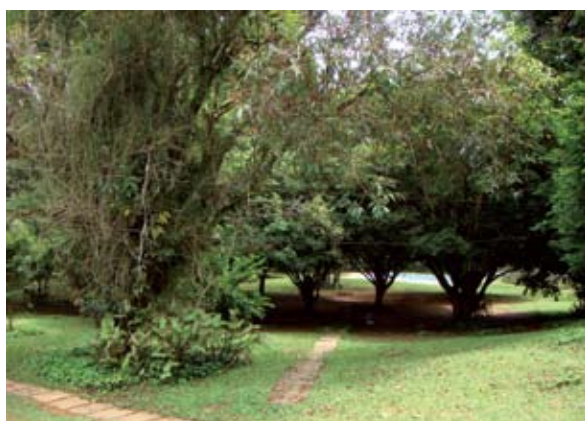
05

A casa-sede da Fazenda Santo Antônio da Boa Esperança está situada num platô gramado, envolto por caminhos com piso em placas de granito acinzentado, remanescentes do antigo terreiro de secagem de café, conforme informou a proprietária. Pelo lado esquerdo da casa-sede, próximo ao pomar com árvores de médio porte, está a piscina com dependências anexas (banheiro e copa), em mau estado de conservação (f05). Nas imediações, carro de boi, bancos em madeira, mós e mesas em pedra completam o conjunto.

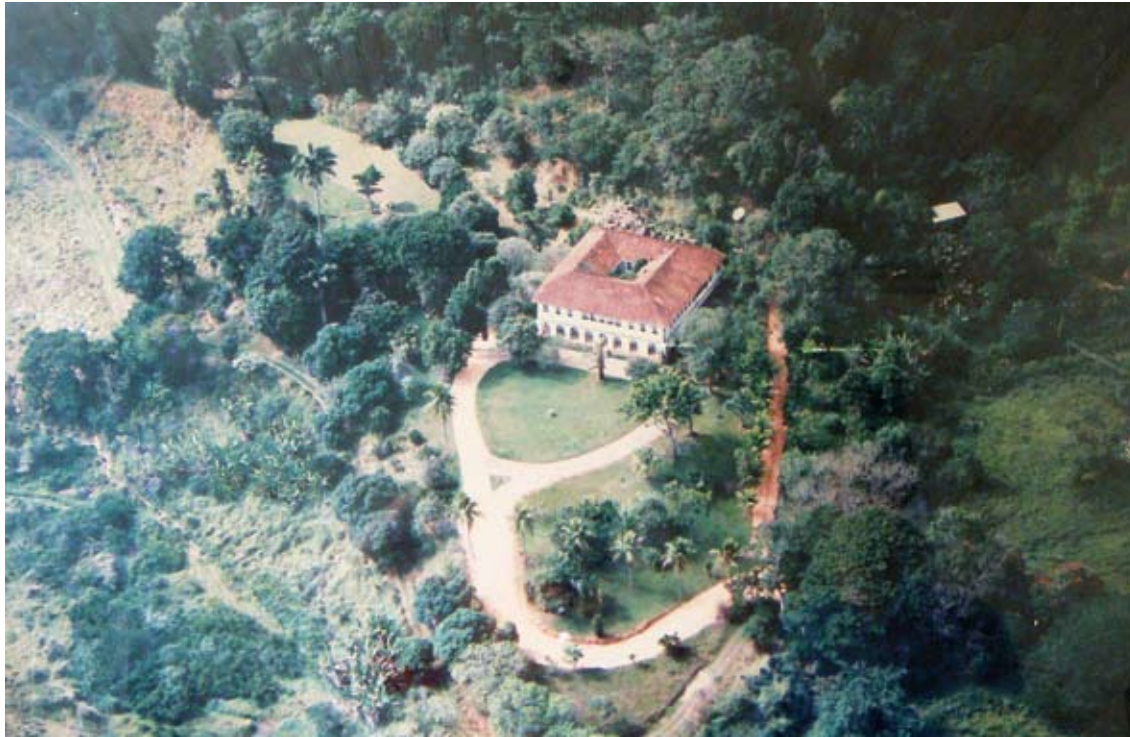
06

Envolvendo o platô, taludes com desníveis apreciáveis e, emoldurando aos fundos o entorno, morro de grande altura coberto por mata fechada (f06).

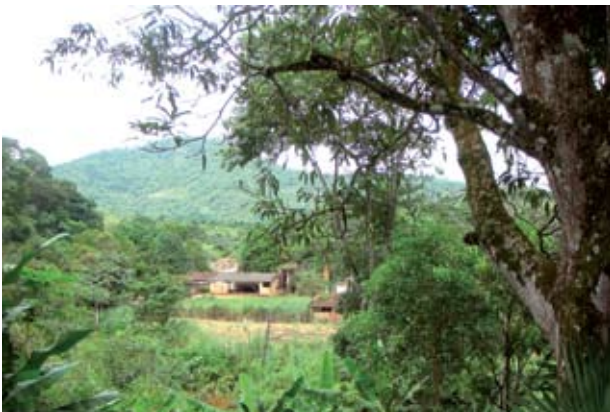
07

Pelo lado direito, em nível inferior, área plana onde se localizavam os antigos terreiros de secagem de café (f07) e, mais abaixo, um complexo construído que abriga a casa do colono (f08), serraria (f09 e f10) e ruínas de engenho, com forno e chaminé (f11), ambos movidos por uma roda d'água em ferro (f12 e f13), além de um conjunto construído – e muito modificado – datado de 1940, utilizado como depósito (f14).

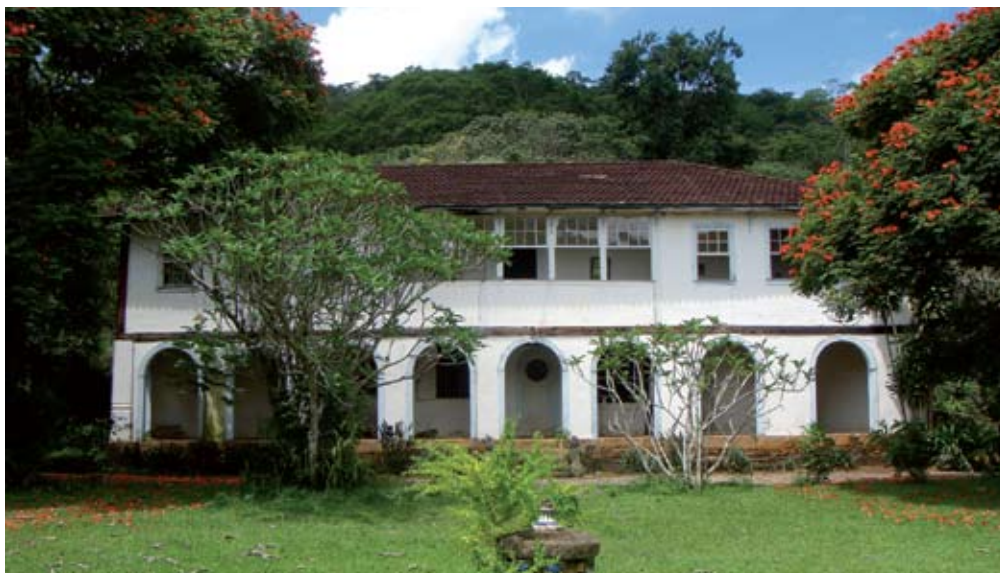
15

O prédio apresenta gaiola estrutural em madeira com algumas de suas peças, como esteios e madres, à franca vista nas fachadas (ver f15 e f16). A construção principal desenvolve-se em torno de um pátio central e o telhado mantém oito águas, já coberto por telhas francesas (ver f15 e f16).

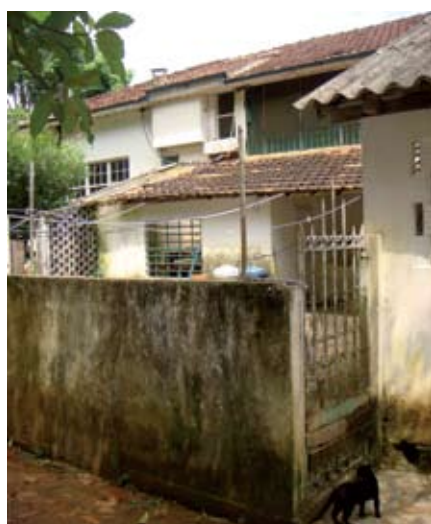
17

A Fazenda Santo Antônio da Boa Esperança apresenta porão e pavimento nobre na fachada principal e em parte das laterais, mantendo, na fachada de fundos, apenas o piso superior, mas ainda elevado em relação ao rés do chão, aproveitando timidamente a declividade do terreno, num partido formal próximo ao de grande parte das fazendas da região (f15). Num anexo ao rés do chão, localizado nesta área de fundos e de construção mais recente, desenvolve-se a parte de serviços da casa-sede, abrigando uma segunda cozinha, banheiro de serviço, depósito, lavanderia, canil e quintal, por onde se faz o acesso costumeiro ao pavimento nobre (f16 e f17). O porão possui grossas paredes em pedra argamassada, cujas peças apresentam, em sua maioria, grandes dimensões, tendendo sua forma ao paralelepípedo regular (f18).

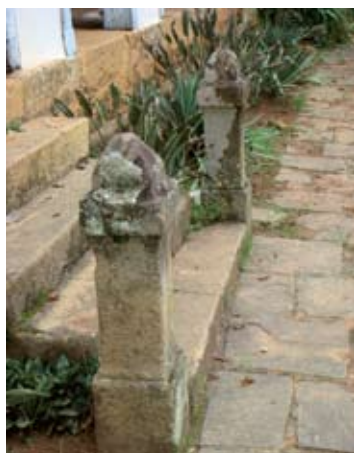
19

A fachada principal apresenta-se simétrica, possuindo ao nível do porão – que é separado do rés do chão por cinco degraus em pedra, ladeados por marcos em cantaria que lhes fazem de arranques (f19) – galeria com oito vãos, em verga de arco pleno, dispostos em intervalos regulares e limitados nos extremos por possantes cunhais em massa, interrompidos pela madre que separa os dois pavimentos (f20). O respeito à simetria não se mantém na fachada propriamente dita deste porão, contígua à galilé, que mantém duas portas: uma para um depósito e a outra de acesso principal, ligeiramente excêntrica em relação ao eixo de simetria, além da janela de um quarto e de dois basculantes dos WC's que para ela se voltam (f21). No segundo pavimento, o apuro formal volta a se fazer presente, com o conjunto de cinco vãos em verga reta com guilhotinas em vidro da varanda central sendo ladeados por três janelas, as dos extremos mais próximas, com cercaduras retas em madeira guarnecidas também por guilhotinas vidradas (f22). A portada de acesso ao porão, e por extensão ao pavimento nobre, a partir deste, apresenta verga em arco pleno, cercadura em massa com ombreira e aduela, sendo vedada por esquadria em madeira com uma folha enrelhada que possui inscrito grande óculo circular gradeado (f23 e f24).

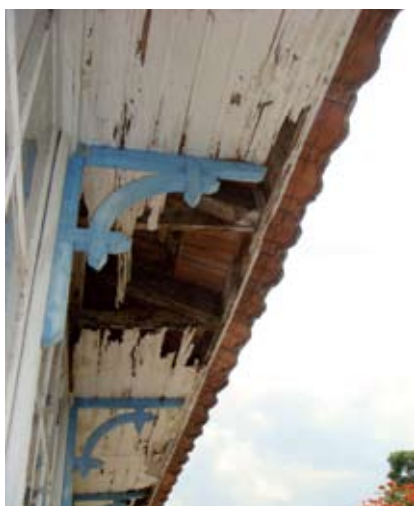
25

Termina a composição, que é desprovida de cimalha, com um beiral forrado suportado por mãos francesas, com delicado trabalho de serraria (f25).

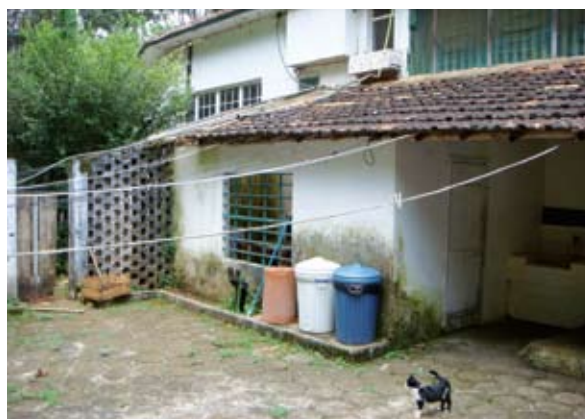
26

As fachadas laterais, direita e esquerda, apresentam uma mesma tipologia – exceção feita à galeria frontal – no que tange a vãos e esquadrias, determinadas as diferenças de acordo, naturalmente, com as especificidades que a planta impõe. Na fachada de fundos, domina o improviso e uma certa confusão estética, determinada pelos acréscimos de serviço construídos (f26).

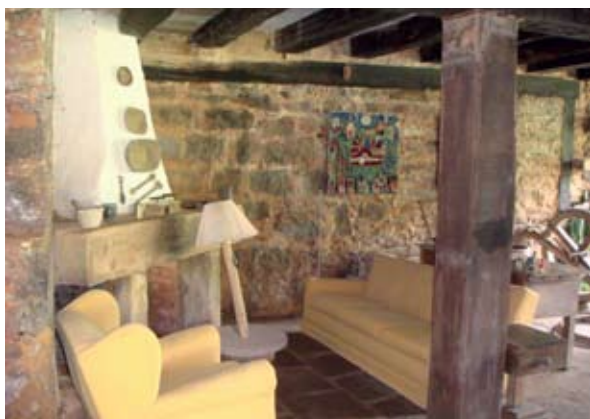
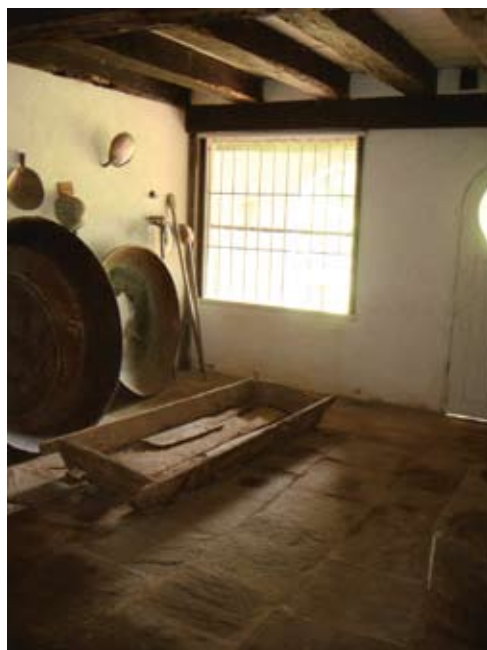
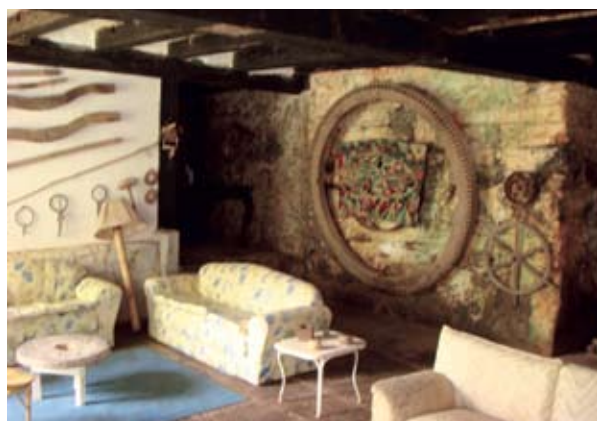
O acesso formal ao pavimento nobre é feito através do porão, chegando-se a ele através da galeria frontal e da porta de acesso principal (ver f22 e f23). O porão é quase todo ocupado por um grande salão de estar decorado por objetos da época escravagista, mantendo, ainda, próximo à escada, uma lareira de chanfro, que se prolonga ao andar de cima (f27 à f29).

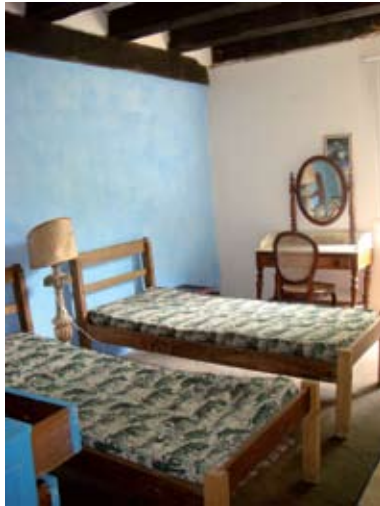
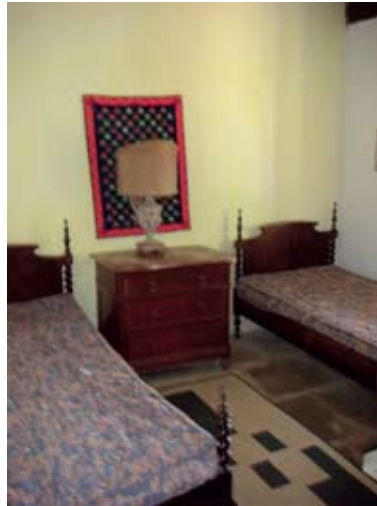
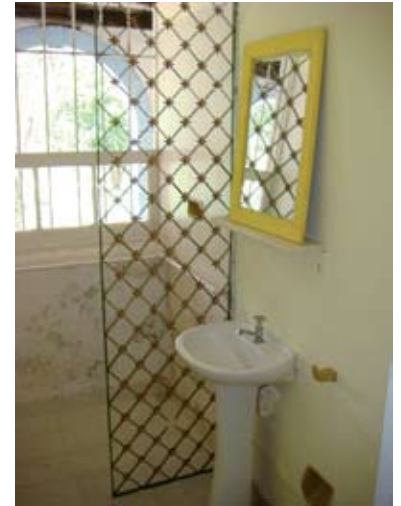
Na parte frontal, pelo lado esquerdo, há duas pequenas suítes (f30 à f32) e, pelo lado direito, um depósito com acesso externo exclusivamente, além da escada torneada que leva ao andar superior (f33) e de dois pequenos depósitos, ao fundo. Seu piso mantém as mesmas lajes de pedra cinza retiradas do antigo terreiro de secagem de café, e as paredes são, em sua maioria, em pedra aparente, assim como o é o teto, composto pelo barroamento que sustenta o piso do pavimento superior (f34). Entretanto, o acesso preferencial à casa-sede é feito pelos fundos, através da copa.

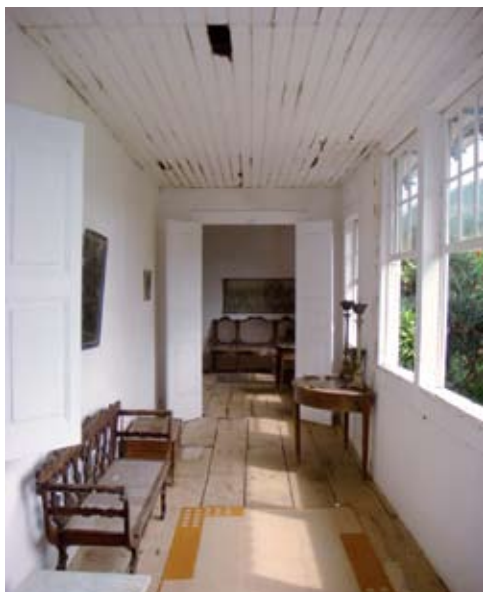
35

A partir da escada nobre em madeira – evidentemente uma modificação da configuração original, pois sua chegada ao pavimento superior determina um estreitamento da circulação lateral direita – chega-se ao alpendre envidraçado frontal (f35) e à contígua capela (f36). Essa interessante capela está locada numa configuração tradicional das fazendas de café do vale, postada de frente para um corredor – neste caso, comprido, porém estreito – que lhe faz de nave. Mantém piso em madeira em junta seca, como de resto grande parte do pavimento, paredes caiadas e teto que simula telhado em duas águas com forro em madeira, tipo paulista, arrematado por cimalha que lhe acompanha a forma, pintados os detalhes em azul-céu. O altar-sarcófago (espécie de altar-bloco cujo corpo tem a forma de um sarcófago), está apostado à parede de fundo (no mesmo azul-céu) onde se inscreve nicho em arco pleno com cercadura em madeira, ombreiras e aduela, cuja verga é decorada por delicados semicírculos vazados que se interpenetram. O teto do estreito nicho recebe exíguo berço, e o retábulo escalonado com três degraus mantém, em meio a objetos litúrgicos, a imagem do orago da Fazenda da Boa Esperança, Santo Antônio (f37, f38 e f39).

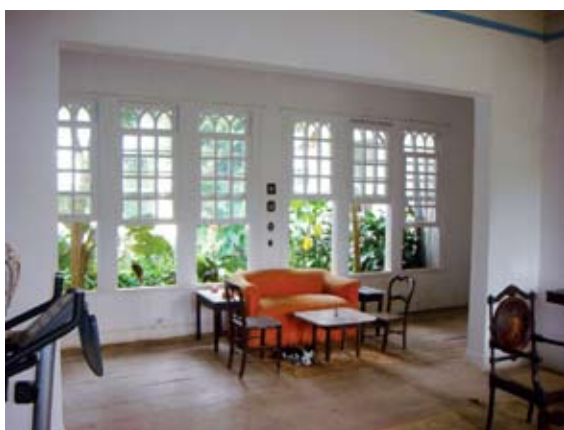
40

Para a varanda alpendrada frontal, volta-se uma sala de estar (f40 e f41), à qual estão ligados o pátio central/jardim de inverno, duas grandes suítes à direita e dois quartos à esquerda (f42 e f43).

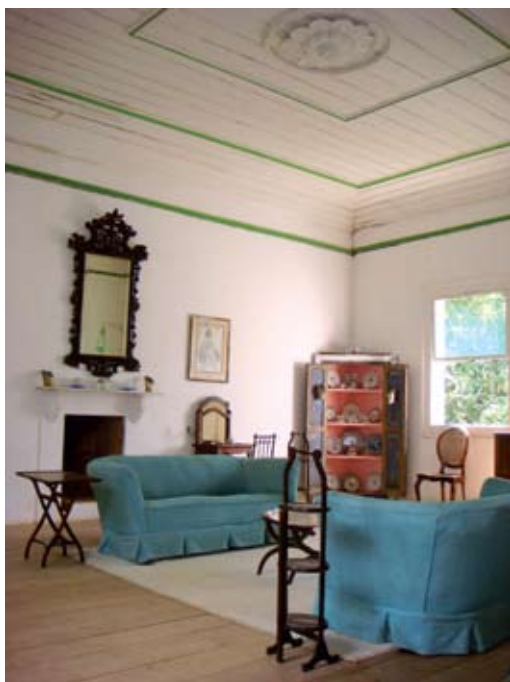
44

Outra sala de estar, contígua a esta pela esquerda, também tem acesso ao pátio central, e apresenta forro em madeira do tipo paulista, com rosácea central decorada e detalhes pintados em verde (f44 à f46). Desta segunda sala, passa-se a uma sala de jantar estreita e comprida, com piso nas mesmas lajes de pedra do antigo terreiro e forro em taquara trançada (f47). Desta, pela esquerda, chega-se a um conjunto de dois pequenos quartos e banheiro e, pela direita, a uma copa por onde se faz o acesso mais usual à edificação (f48). Da copa tem-se acesso a uma cozinha e, através de exígua circulação para onde voltam-se despensas e WC (f49), a uma sala de estar onde está locada a lareira, no prumo da que existe no porão (f50). Na sequência, uma sala de almoço ligada à cozinha através de passa-pratos, na qual o piso de lajes de pedra sobe até meia parede em alguns trechos (f51). Desta sala, tem-se acesso à uma suíte e, fechando o perímetro da edificação, à varanda alpendrada de fundos, que mantém a escada de madeira torneada que leva ao porão e apresenta vedação em parte por traves verticais em madeira, à moda das moradas paulistas, e também por correr de janelas em guilhotina (f52). Por fim, o pátio central/jardim de inverno, espaço que estrutura toda a casa-sede e para o qual voltam-se seus ambientes principais, notadamente os sociais (f53).

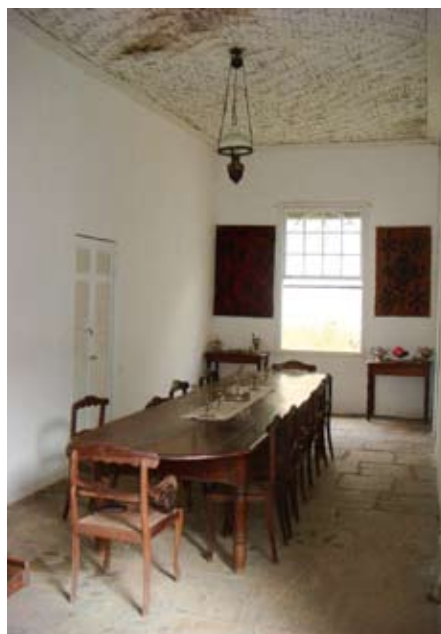
47

No porão, não há indícios de danos ou pontos com problemas. O pavimento nobre, entretanto, apresenta marcas de umidade ascendente nas paredes voltadas ao pátio central (f54), perda de rejunte em parte do tabuado deixando ver o porão, como na varanda alpendrada na lateral direita (f55), e perda parcial do piso na sala de almoço, devido a um desmoronamento externo (f56 e f57).

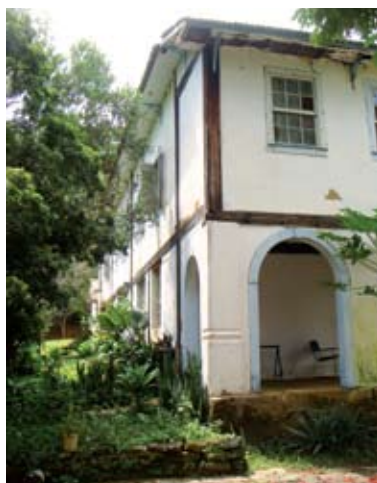
68

Há perda de material de revestimento na fachada lateral direita, demonstrando flagrantemente a utilização de técnicas incompatíveis para seu remendo (f67). Na fachada frontal, o ataque de xilófagos deixou à mostra o cunhal em madeira do segundo pavimento (f68).
