# Inventário das Fazendas do Vale do Paraíba Fluminense

Instituto Estadual do Patrimônio Cultural

denominação  
**Fazenda Santana da Cachoeira**

código  
**AI - FO2 - Qua**

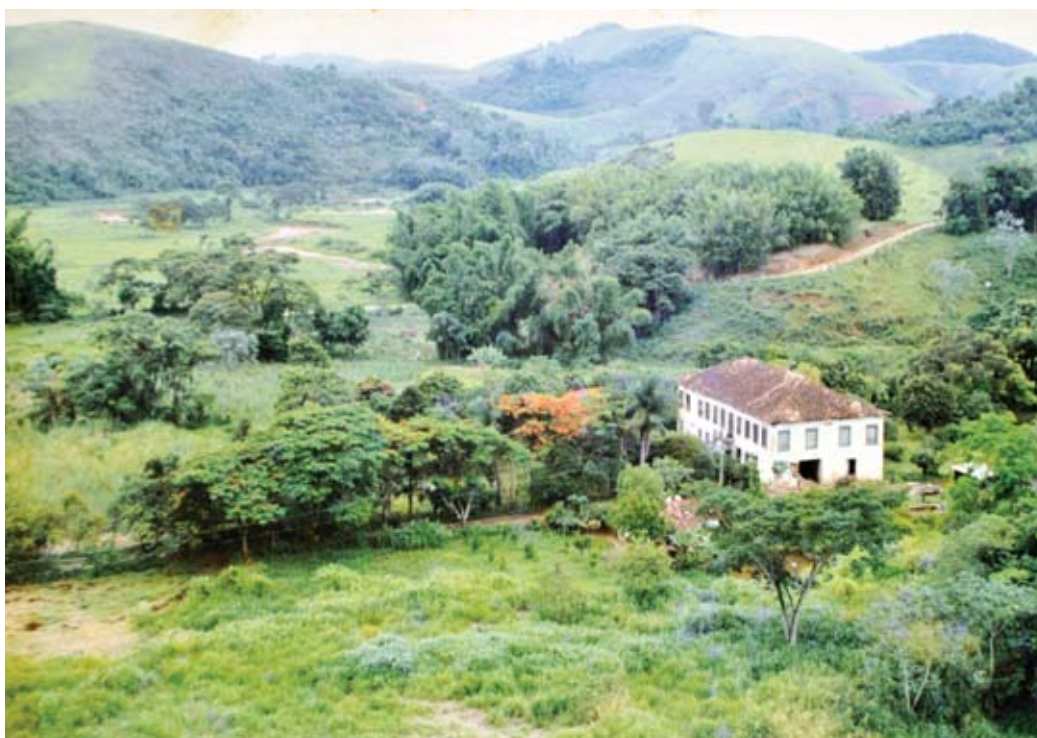
01

A casa-sede está situada à esquerda da estrada de acesso, confrontando a direita com um morro – do qual se descortina uma bela visão da casa principal e seu entorno (f01 e f02) – e com o rio Turvo (f03), pelo lado esquerdo. Imediatamente atrás do casarão passa um córrego (f04), braço do Turvo, que movimentava o engenho, agora inexistente. Defronte à sede, um pequeno bosque de frutíferas com goiabeiras, mangueiras, jabuticabeiras etc. (f05).

Década de 1980

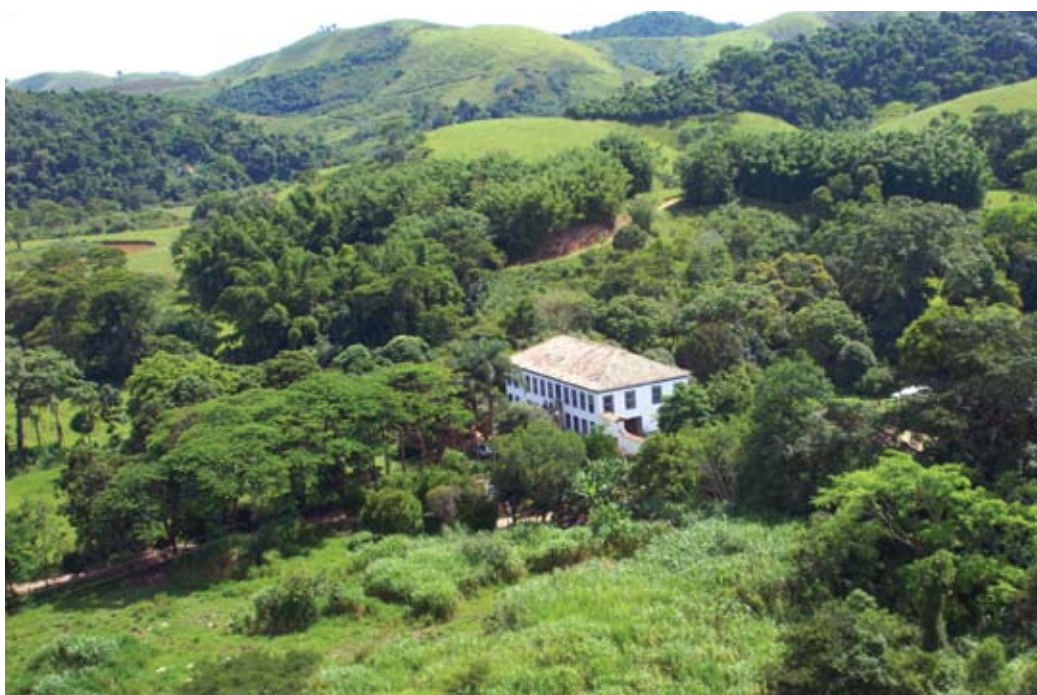
02

Foto atual, 2009

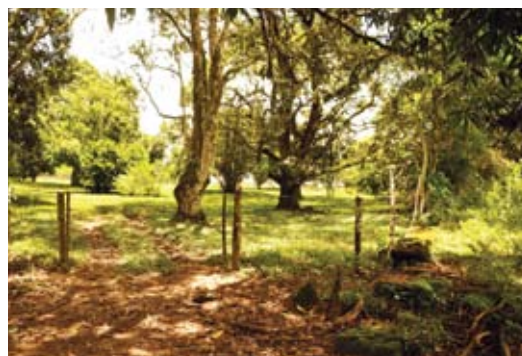
06

Na parte posterior, totalmente plana, há um gramado com espécies arbóreas (f06), destacando-se uma paineira centenária ao fundo, e fragmentos de um muro de pedra em linha reta, paralelo à fachada lateral esquerda da casa-sede (f07). No lado direito da fachada lateral, observa-se um muro de adobes com largo portão de acesso (f08), antecedido pela casa de colono, hoje residência do caseiro da fazenda. No interior da área resguardada pelo muro (f09), sempre à direita da construção principal, em primeiro plano há um pequeno paiol (f10) e, nos fundos, ainda mais à direita, um curral para ordenha e permanência noturna do gado da propriedade. Aos fundos do gramado, pelo lado esquerdo, tem-se acesso ao leito do rio Turvo, com largura média de 10 m, formando uma queda de aproximadamente 3 m de altura (f11), mantendo, a jusante e a montante dessa, vários pontos propícios para banho. O local é bastante visitado no verão, contando com infraestrutura apropriada ao lazer, como bancos, churrasqueiras e uma construção onde são comercializados alimentos e bebidas.

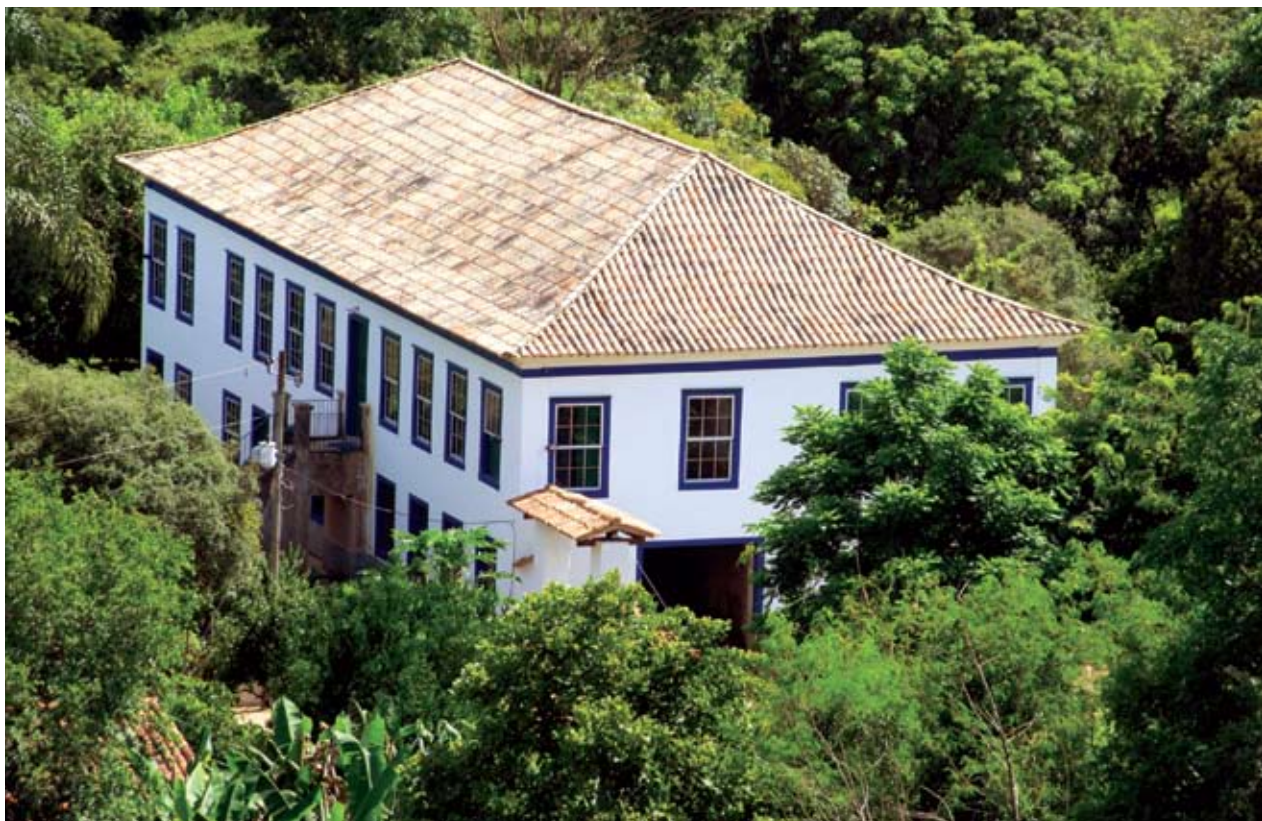
12

Construção rural típica do século XIX, com influência setecentista, apresentando planta baixa retangular, equilíbrio entre cheios e vazios, refletindo-se na relativa simetria entre os vãos (f12), sendo que estes, no piso superior, estão ornamentados com cornija em madeira.

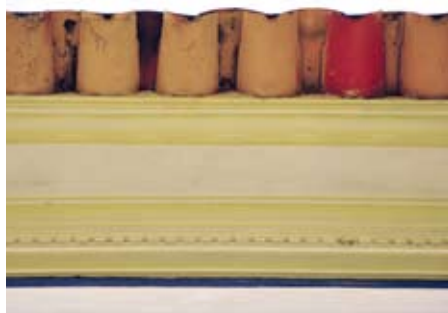
13

A cobertura possui quatro águas com telhas cerâmicas tipo capa e canal, terminando em beiral com cimbalha de madeira (f13), cujo desenho da trama mantém-se (f14). As janelas, todas com folhas internas cegas e guilhotinas externas em caixilhos de vidro, refletem o padrão desse tipo de construção (f15 e f16), que contempla, para as cozinhas, vãos vedados por barras verticais em madeira (f17).

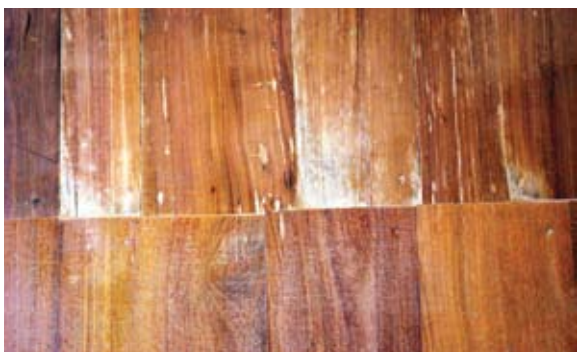
18

Internamente, prevalece o piso em assoalho de madeira original, em parte com madeiras novas (f18 e f19). Apenas internamente percebem-se algumas características da influência neoclássica. Entre elas, a presença de bandeiras sobre as portas e as folhas destas com molduras (f20, f21 e f22).

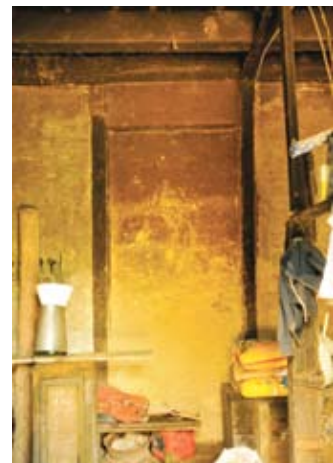
30

A ocupação da construção principal é de moradia sazonal da família do proprietário (f27 e f28). No pavimento térreo percebeu-se que alguns cômodos são utilizados em função da atividade principal da propriedade: a pecuária. A garagem, além de servir como abrigo de veículos, é o local onde é beneficiado (triturado) o alimento dos animais (f29). Outros dois espaços abrigam cozinha e dormitório de funcionários. Os demais cômodos desse pavimento servem como depósito de móveis, ferramentas e utensílios (f30).

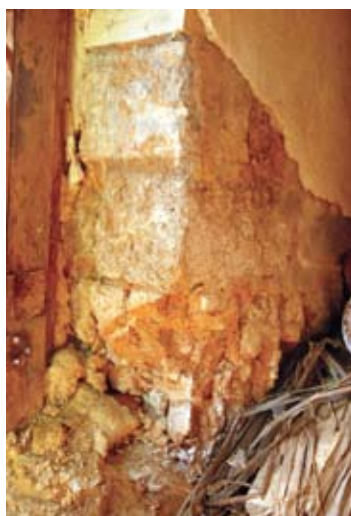
32

Destacamos, entretanto, alguns aspectos relacionados com o estado de conservação da fazenda, na perspectiva de contribuir com sua conservação preventiva. O fato de haver curso d'água na parte posterior da construção principal pode ser o gerador da perda de material detectada junto à base de algumas paredes (f32 e f33), correspondentes à localização acima descrita.

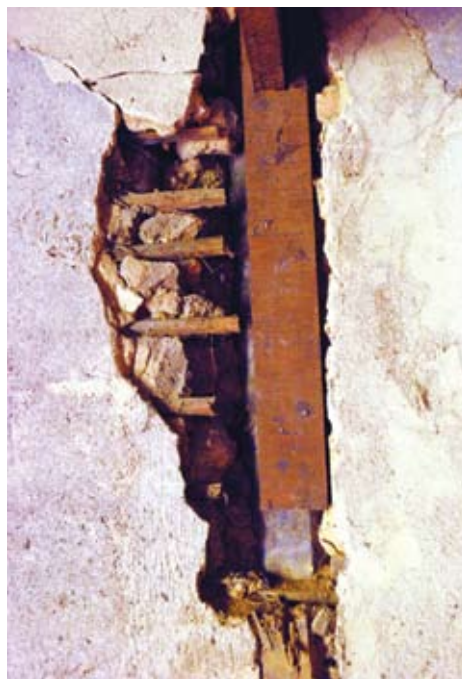
35

Existem alguns trechos de paredes de pau a pique sem argamassa de revestimento, que apresentam a trama da madeira exposta e, como toda madeira é fonte de alimentação de xilófagos, a exposição das mesmas poderá facilitar o acesso de cupins, carunchos etc. (f34 e f35).
