Inventário das Fazendas do Vale do Paraíba Fluminense

Instituto Estadual do Patrimônio Cultural
Secretaria de Estado de Cultura - RJ

denominação
Fazenda do Oriente

código
AIII - F17 - Val

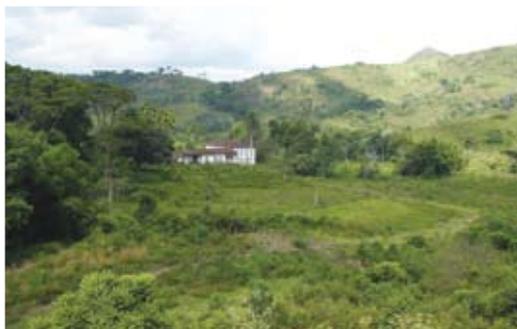
01

A fazenda está implantada num platô (f1), tendo ao seu redor um vale marcado por vegetação arbustiva, além de grotões com Mata Atlântica primária e brejos margeando o ribeirão São Francisco. Este córrego segue paralelo à casa grande, em leito raso que corta o único acesso à fazenda, seguindo serpenteante até desembocar no Rio Preto. Junto ao ribeirão localizava-se o antigo moinho (f2) para aproveitamento de sua força hidráulica.

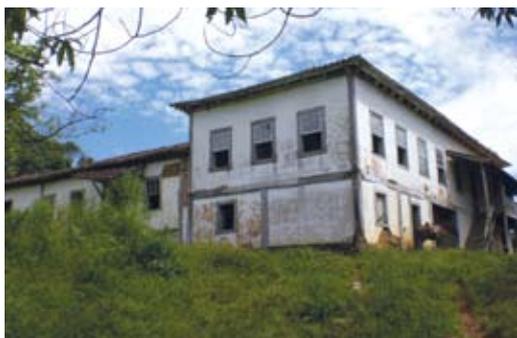
03

Da porteira avista-se ao longe a fachada lateral esquerda da fazenda (f3). Atravessando-se uma rústica pinguela e seguindo por uma trilha acidentada e coberta de mato chega-se a uma calçada de pedra lavrada, que leva até a escadaria para o alpendre e o acesso ao pavimento nobre.

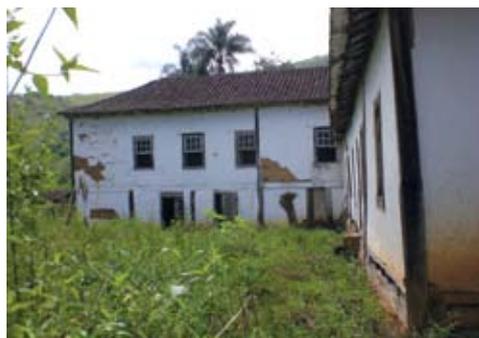
04

Segundo informações do proprietário, o casarão, de meados do século XIX, consistia originalmente apenas na edificação longilínea de porão baixo, que se estendia além da área aos fundos, onde se encontra um rancho. Posteriormente, foi construído o sobrado, passando a casa-sede a ter o formato de “L” invertido (f4), em cuja base localiza-se a fachada principal (f5). O antigo terreiro de secagem de café era de terra socada protegido por aguada de cal, e localizava-se na área plana à direita do casarão.

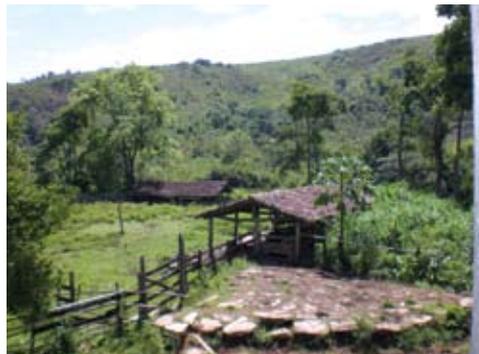
06

Atualmente a fazenda possui, à sua frente e à direita, piquetes, o curral que serve para a lida diária, um poço de banhar animais e um estábulo (f6).

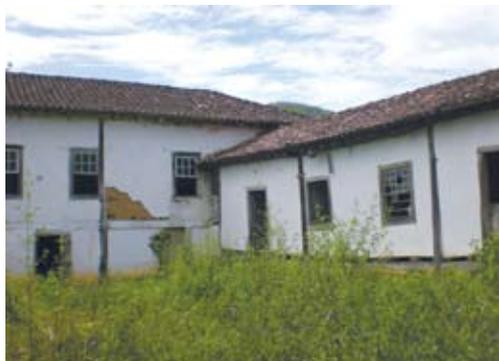
07

Edificado posteriormente, o sobrado tem paredes distintas que formam uma angulação com a construção mais antiga, criando um expressivo vão de afastamento, que, aparentemente, é disfarçado com o fechamento das paredes externas e dos telhados, que se ajustam entre si (f7). Porém, essa falta de alinhamento é facilmente notada.

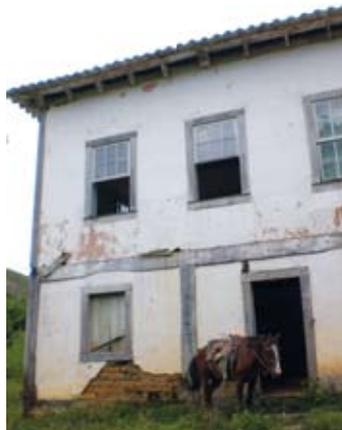
08

O sistema construtivo da fazenda mantém arcabouço estruturado em madeira, com frechais, pilares, madres e barrotes aparentes no tom natural da madeira, contrastando com as paredes caiadas de branco, mantendo estas, vedação em alvenaria de pau-a-pique (f8). A edificação encontra-se em um estado ruim de conservação.

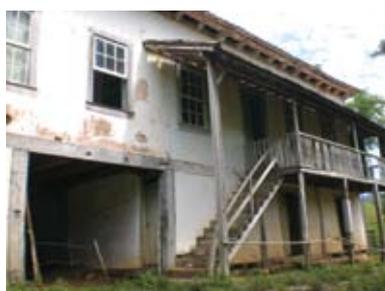
11

O grande vão livre dava acesso à garagem para trole e outros meios de condução, apresentando saída para o antigo terreiro e o porão lateral. O compartimento à esquerda, com janela frontal (único de chão batido), servia para guardar arreios e selas. As duas portas do porão, que se abrem para o largo do terreiro, eram dos cômodos reservados para a tulha. A porta mais à esquerda serve hoje de passagem para a garagem (f11).

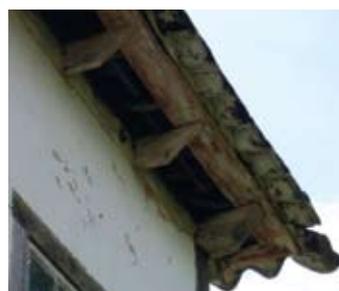
12

O telhado do sobrado, de ponto alto, com telhas de capa e canal, tem beiral encachorrado, forrado com tábuas para apoio das telhas (f12).

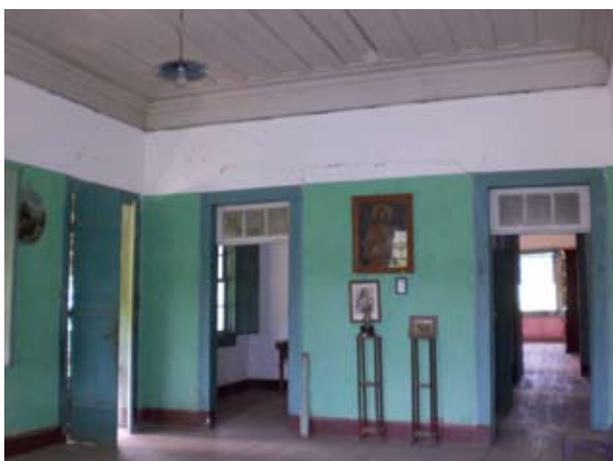
13

Os vãos possuem vergas retas, com esquadrias recebendo externamente guilhotinas na cor branca e folhas cegas de abrir no interior, com canaleta central. Janelas e portas são pintadas de verde azulado no interior (f13), mantendo as esquadrias externas o tom natural da madeira.

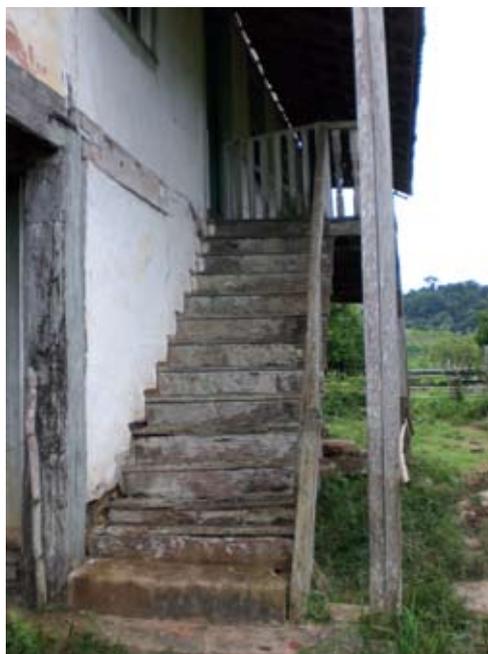
14

Na fachada frontal, a escada tosca de madeira nos leva ao alpendre (f14), que é apoiado por esteios, com assoalho de tábuas corridas, guarda-corpo em madeira desenhada e cobertura de telhas francesas (f15). A configuração original desse alpendre era bem diversa da atual, mantendo escada com acesso invertido e pequeno telhado de três águas, à moda de copiar, cobrindo apenas a porta principal e duas janelas, de um quarto à esquerda e da sala à direita. Posteriormente essa janela foi transformada na porta principal, passando a antiga porta a janela, com o alpendre avarandado se estendendo por toda a fachada da sala de visitas.

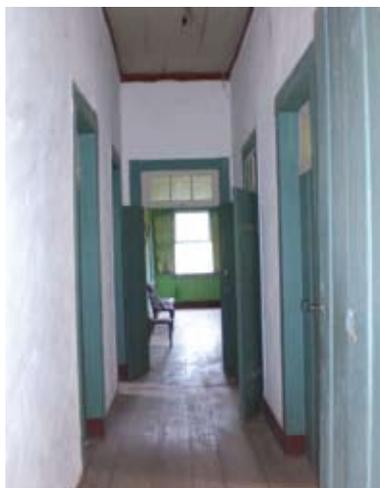
17

Três quartos voltam-se para a circulação (f17). Dois deles têm janelas abrindo para a área do antigo terreiro de café, sendo que o segundo tem vão que liga ao quarto junto ao *hall*, e o terceiro liga-se ao escritório e está voltado para a fachada frontal.

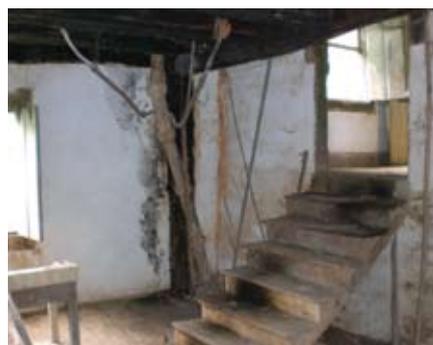
22

No estreito patamar da escada, um pequeno cubículo à direita (espaço entre o sobrado e o bloco mais antigo), com esquadria improvisada, é o local da antiga secreta (sem vestígio de tubulação) (f21), cuja abertura no assoalho desemboca num dos compartimentos do porão, com janela lateral e acesso pela copa (f22).

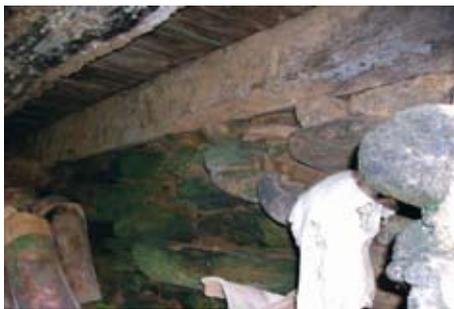
23

Esse corpo da casa-sede tem porão baixo com base em pedra seca (f23) – que acompanha o desnível do terreno - mantendo paredes de vedação em meia-altura, com estrutura de pau-a-pique e caiação no exterior e interior. Não há revestimento de forro e o piso apresenta tabuado de madeira (f24). As esquadrias são em verga reta, com uma folha cega fechando os vãos, sendo em guilhotina branca a janela de uma das despensas, voltada ao largo do terreiro, assim como as da copa e do banheiro desativado.

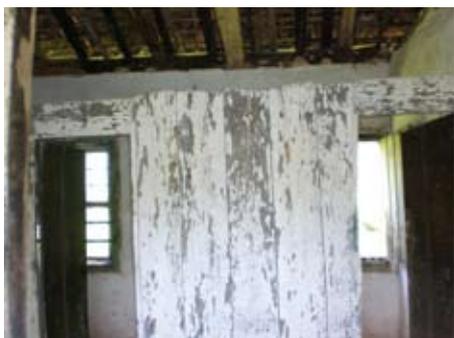
26

Há, à direita da circulação, despensas executadas em tabiques (divisórias) em madeira (f26), à esquerda a cozinha com caixa d'água e serpentina, que aquecia a água dos banheiros (f27), banheiro desativado com piso em ladrilho hidráulico e um depósito maior com acesso em escada de cimento para o largo do terreiro, terminando com o quarto de empregado e uma varanda com fogão à lenha (28). Finaliza a edificação o tosco rancho aos fundos, com pilares de dormentes e telhado de capa e bica (f29).

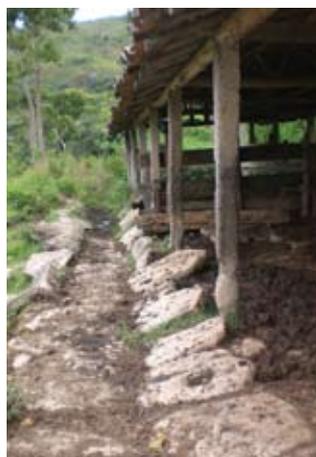
30

Na fachada, vemos o lajeado de pedra que leva ao curral – demonstrando que sua área era bem maior –, o curral com telhado de capa e bica, pilares em concreto armado com canaleta em pedra lavrada para as águas pluviais (f30), sendo que a cobertura do estábulo e do poço de banho (f31) são de telha francesa, mantendo os pilares de concreto.

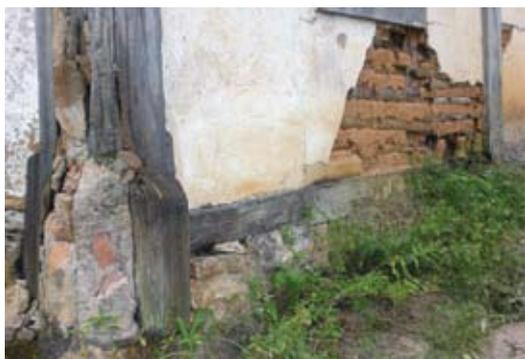
32

A estrutura de madeira, em vários pontos, encontra-se comprometida. A base dos cunhais mantém enxertos de argamassa de cimento (f32) descalçados; há madres com reforço de concreto (f33); pilares e alguns barrotes com infiltrações ascendentes e descendentes, com o agravante da madeira estar exposta às intempéries, fungos e ação de insetos xilófagos (f34).

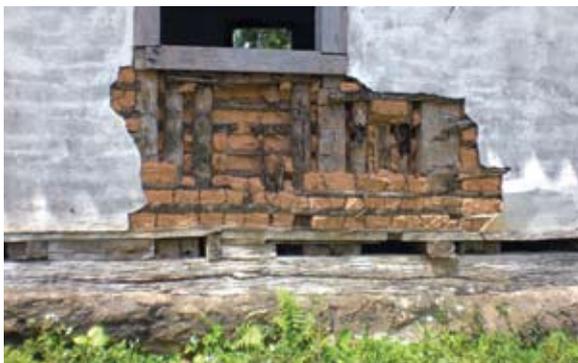
35

A vedação externa em argamassa de barro com revestimento de cal e areia e pintura por caiação, apresenta descolamento e pulverulência, de modo que, em algumas áreas, a exposição da estrutura em pau-a-pique está tornando-se preocupante, pois a deterioração evolui rapidamente (f35).

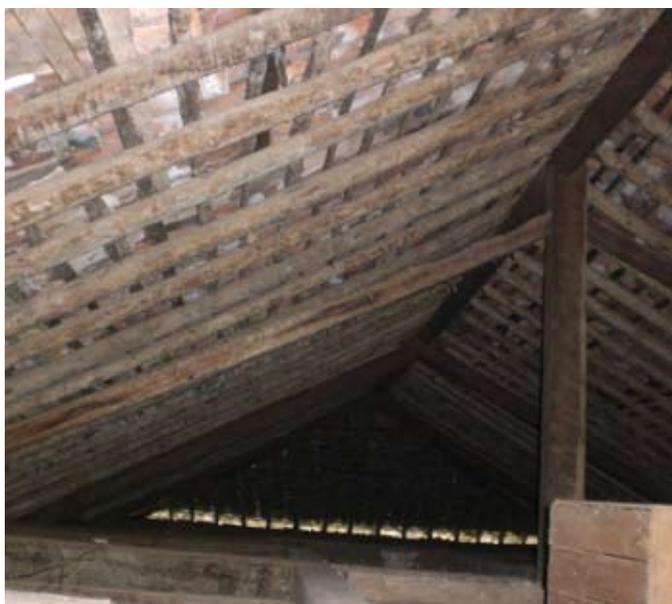
36

O telhado do sobrado foi emboçado há alguns anos e peças do engradamento foram substituídas. As originais estão em regular estado de conservação (f36), porém há ausência de tábuas na forração do beiral, que se encontra sem pintura (f37). Além disso, o madeiramento do telhado do corpo antigo da casa foi em parte substituído por ripas de palmeira e algumas peças de caibros e frechais apresentam apodrecimento.

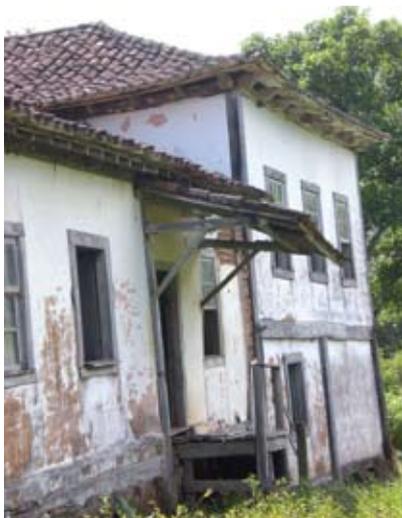
38

Os telhados em meia água dos alpendres avarandados e da porta da copa, mostram fragilidade na estrutura, com falhas na cobertura e telhas descalçadas, sendo que este último possui escada e guarda-corpo na iminência de ruir (f38), fato que já ocorreu na porta oposta, que abre para o antigo terreiro de café.

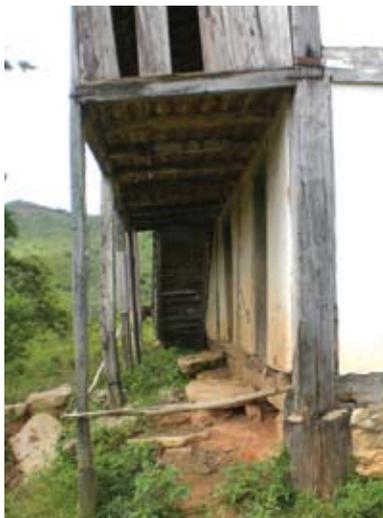
39

O alpendre da fachada não apresenta segurança, com vãos no tabuado do assoalho, guarda-corpo com grandes falhas e adaptações para sustentação do telhado, tendo os pilares “bacalhau” em madeira e escora em trilho de ferro (f39).

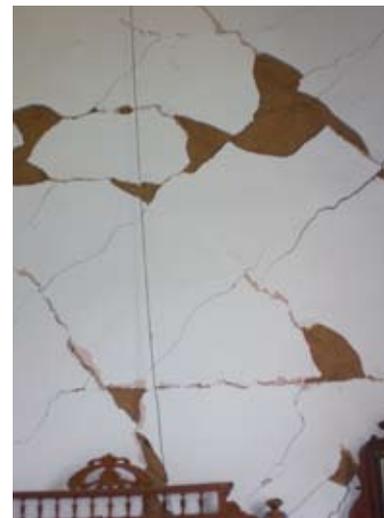
40

As paredes do sobrado apresentam sujidade e diversas degradações do revestimento, descascamento, fissuras e trincas localizadas acima das vergas das portas e janelas, provavelmente ocasionadas pelo selamento das madres e da estrutura dos barrotes. Na parede de um dos quartos junto à sala, observamos o trincamento total do revestimento (f40), agravado pela exposição da estrutura externa em pau-a-pique às intempéries.

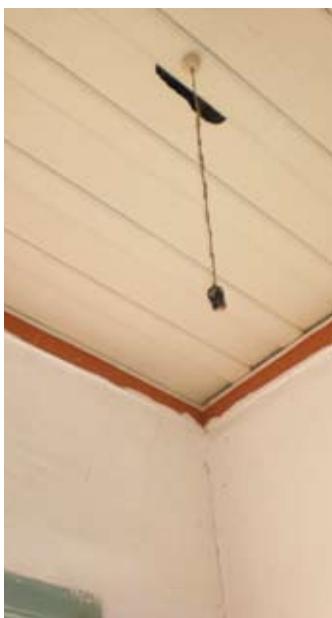
41

O forro tem infestação de cupins em alguns pontos (f41) e o assoalho, apesar de estar sem tratamento adequado, encontra-se em bom estado, apresentando, porém, em um dos cantos da sala de jantar um recalque. Percebe-se ainda neste local o afastamento do forro em decorrência do selamento do frechal.

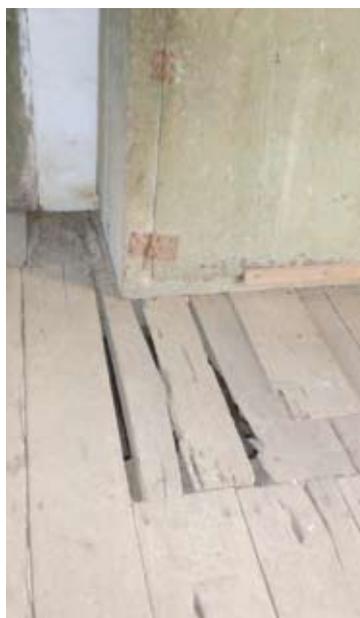
42

O bloco antigo mostra o assoalho bem danificado por infiltrações e ação de cupins (f42), paredes internas e externas com sujidade, fissuras, infiltração descendente (f43) além de exposição da estrutura de pau-a-pique. Madre, frechal e barrote em alguns pontos estão deterioradas (f44).
