Inventário das Fazendas do Vale do Paraíba Fluminense

denominação
Fazenda Ribeirão

código
AV - FO3 - Pet

município
Petrópolis

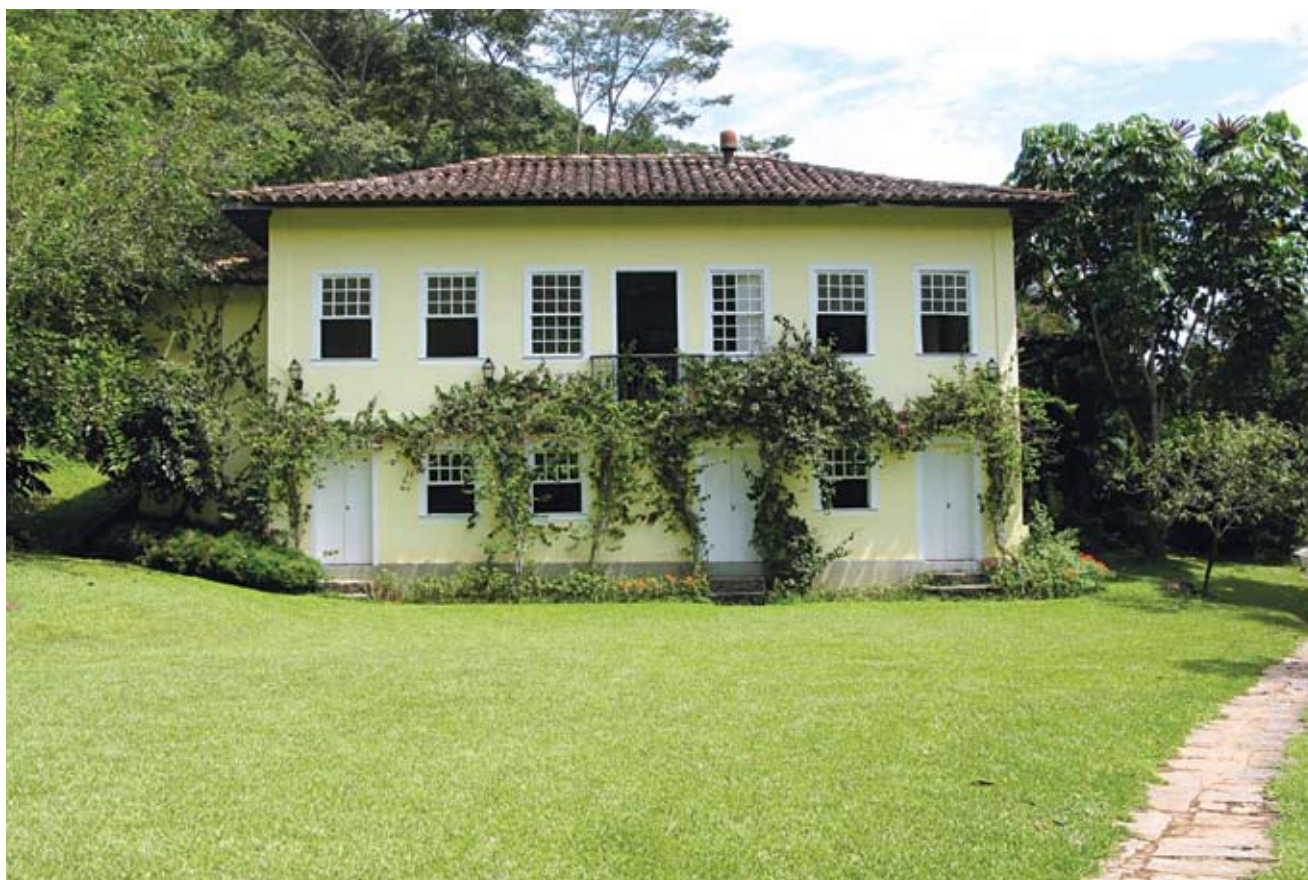
Fazenda Ribeirão, fachada principal.

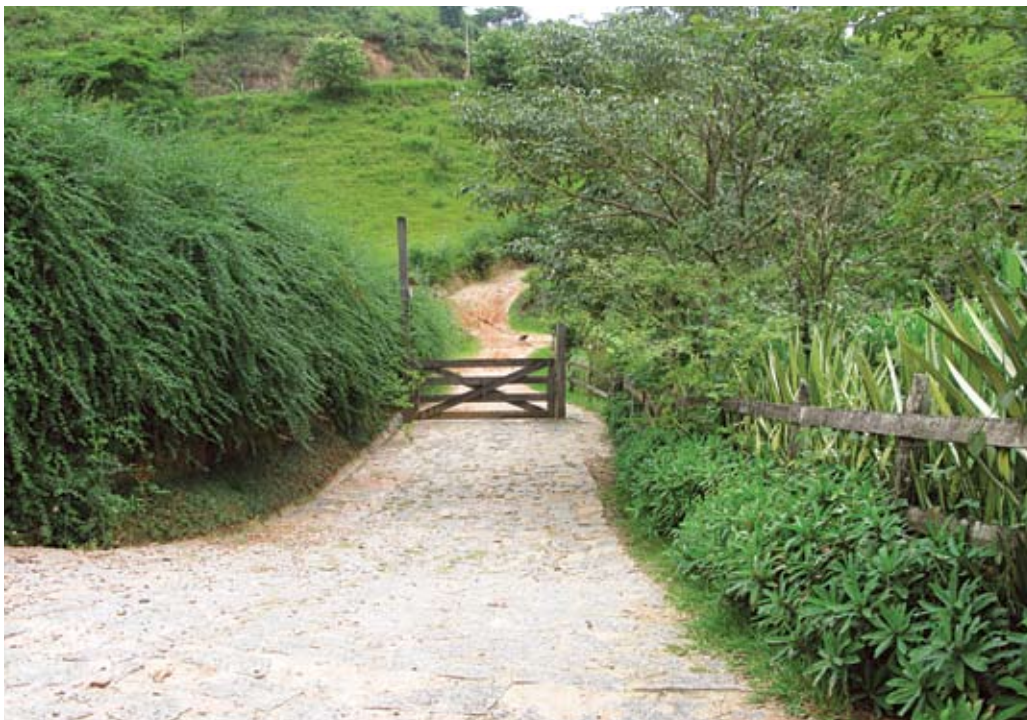
01

A Fazenda Ribeirão está localizada a 5,5 km do centro urbano do Vale das Videiras, bem perto da divisa dos municípios de Petrópolis e Paty do Alferes, entre as fazendas Sant'Anna e da Conceição. A casa-sede está locada a uns 400 m do portão de entrada (f01), sendo alcançada por uma estradinha de chão de terra batida, que acompanha a descida do vale. Há uma casa de caseiro no lado esquerdo do trecho inicial do caminho e um segundo portão (f02), logo depois de uma pontezinha sobre o rio Fagundes, da qual já se avista a casa (f03), existindo a seguir um gramado em terreno bem plano. Desse portão em diante, o caminho é pavimentado em pedra, conduzindo, primeiro, à frente da sede, depois à varanda e aos fundos da casa (f04), do lado esquerdo, numa ligeira elevação.

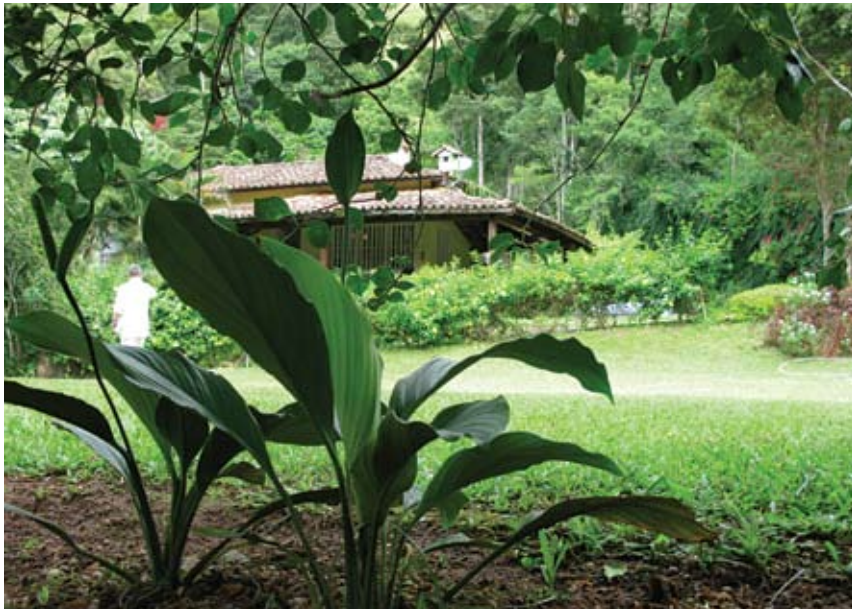
05

Do lado direito, o terreno também é plano e ali foi construída uma casa de hóspedes, uma piscina (f05 e f06) e, aproveitando a declividade do terreno, uma edificação de 2 andares junto ao rio Fagundes, mantendo no térreo uma quadra de *paddle* e, no segundo piso, uma área de lazer com mesas de sinuca. O terraço do prédio foi aproveitado como quadra de tênis (f07).

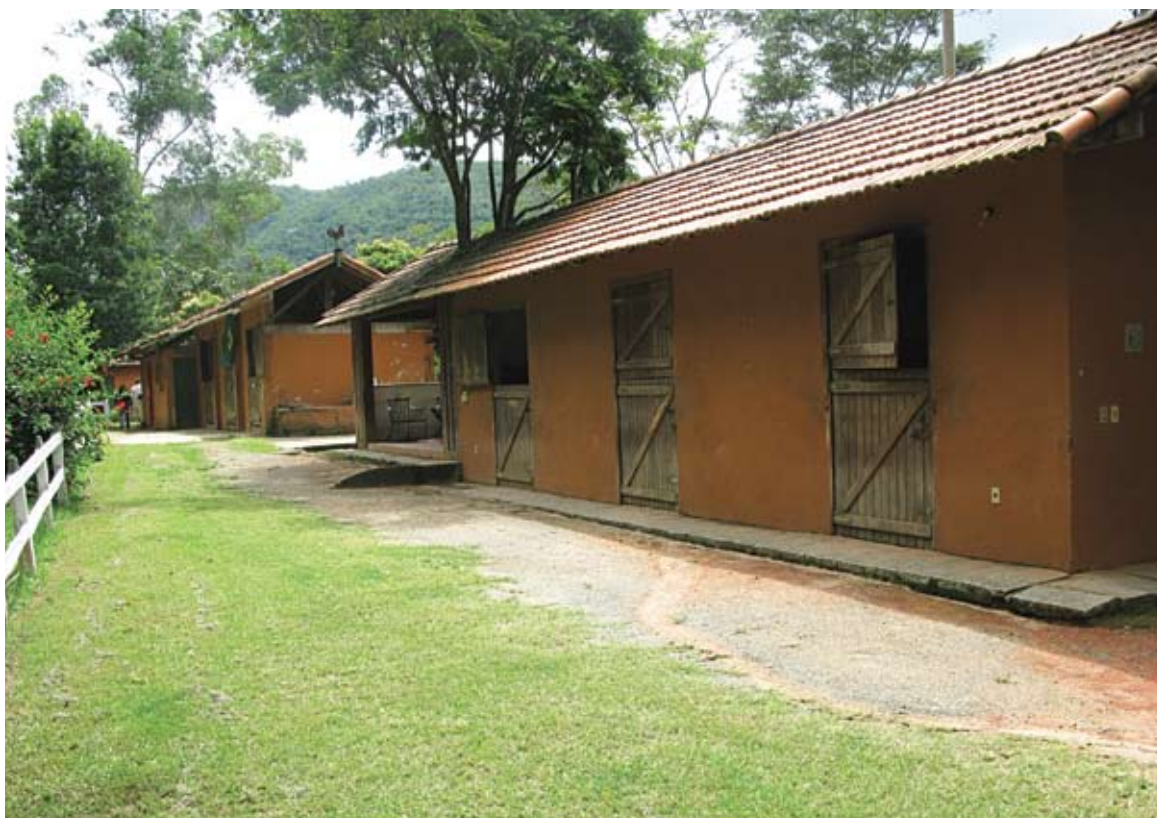
08

A estradinha continua em direção aos fundos do terreno, já em aclave, levando sucessivamente a uma garagem/depósito, estrebaria (f08), canil e a outra pequena casa de hóspedes (f09).

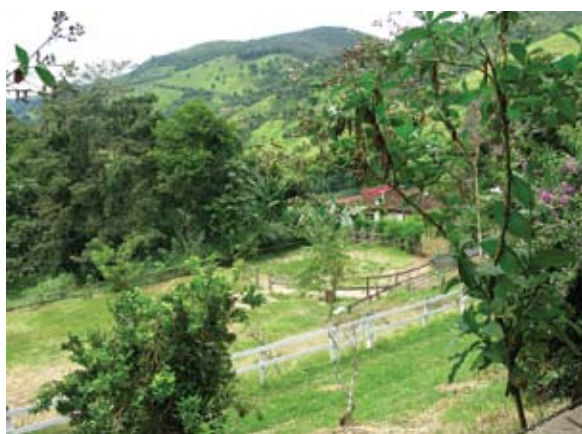
10

Do gramado em frente dessa, tem-se uma vista ampla da outra casa de hóspedes, que fica mais próxima do edifício-sede e também da horta e do pomar (f10).

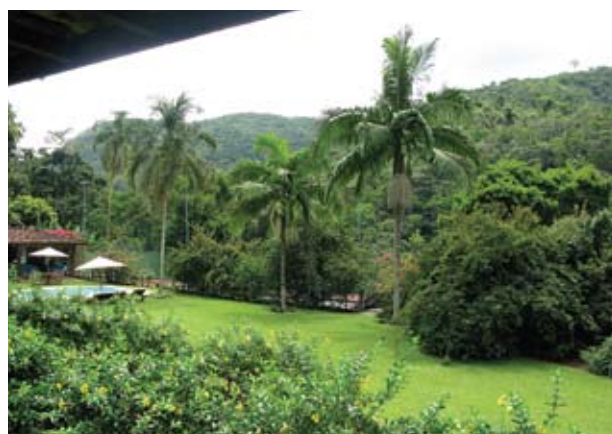
11

As águas para seu abastecimento provêm de duas minas nas imediações da estrada, mais elevada que a fazenda, já que esta ocupa o fundo de um vale. Do lado direito da sede, a encosta está em parte desmatada, mas do lado esquerdo, à beira da qual passa o rio Fagundes, está bem preservada e bastante densa (f11). Para abastecer as cocheiras, é utilizada a água de uma dessas minas, elevada por uma roda d'água de construção recente.

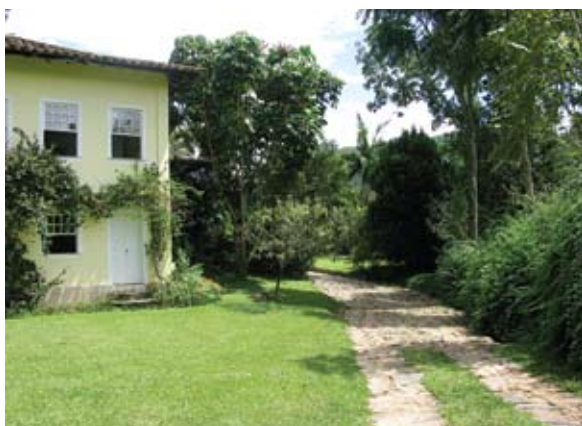
12

Os vãos de portas e janelas das fachadas são em verga reta. As janelas do piso superior dispõem-se simetricamente em relação a um vão central, que se constitui numa porta que é marcada pela presença de uma pequena sacada protegida por guarda-corpo de ferro. No nível do subsolo há portas duplas em cada uma das laterais do prédio e uma outra, deslocada do centro (12).

A porta central da edificação, que ficava no subsolo, sob a escada, foi fechada e aberto outro vão para uma porta dupla, onde antes havia uma janela, alterando a simetria da fachada original, que hoje só se mantém no andar superior (f29).

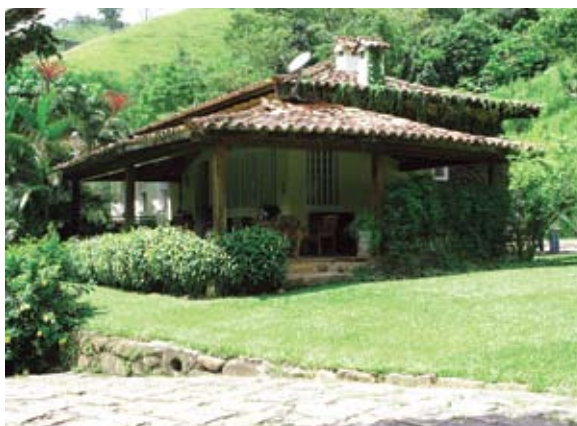
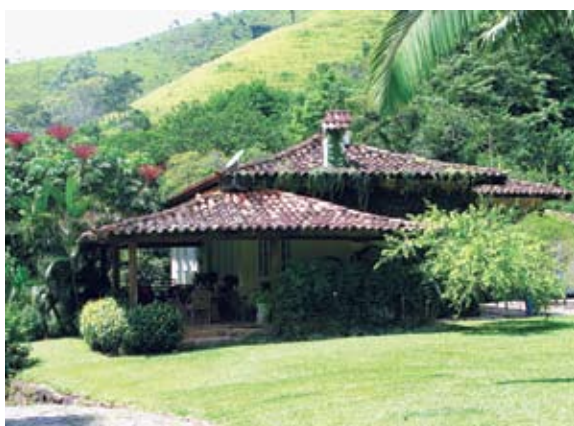
O acesso ao piso principal se faz pela varanda de construção recente (f13 e f14), através da sala de estar localizada na parte posterior da casa, ou através de uma porta que, do pátio nos fundos da casa, conduz à sala de estar frontal (f15). Além das três portas frontais de acesso para o porão, onde estão locados dois quartos e uma suíte (f16), há mais um outro, através de escada interna (f17).

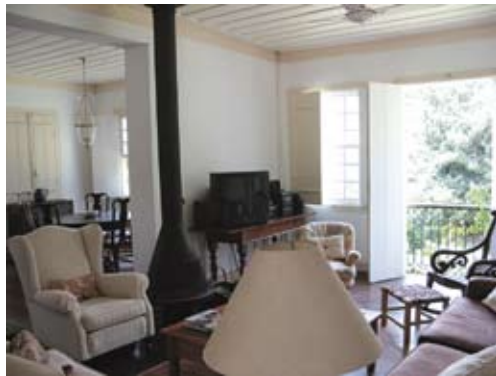
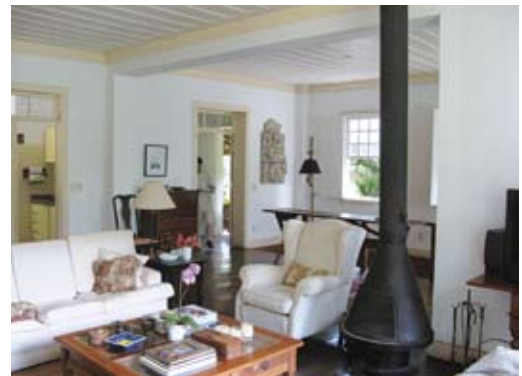
No piso principal há uma ampla sala de estar, conjugada com uma sala de jantar (f18 e 19), com a qual se comunicam duas suítes (f20 e f21), situadas numa das laterais. Da sala de jantar desce-se para o subsolo. A cozinha (f22) abre-se diretamente para essas grandes salas. A varanda em “L” (f23) é contígua à sala de estar dos fundos (f24).

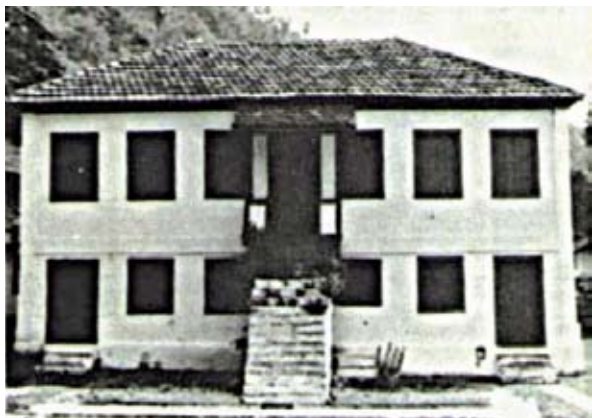
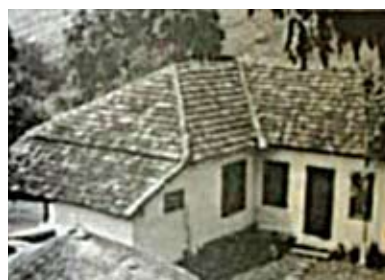
25a

Por ocasião da realização do Inventário dos Bens Culturais do Município de Petrópolis, em 1982, elaborado pela extinta FUNDREM¹ e pelo INEPAC, já havia sido identificado um “acréscimo na fachada posterior”, provavelmente correspondendo a uma ampliação da cozinha e a uma pequena varanda. Constatou-se também a substituição da cobertura original por outra em telha francesa (f25a e f25b).

Fazenda Ribeirão, antes das reformas.
Acervo INEPAC, 1982.

O aspecto atual da edificação, no entanto, é bem diferente do registrado pelas fotos desse inventário de 1982, explicado por duas grandes reformas, uma ocorrida por volta de 1986 e a outra depois da compra pelos atuais proprietários, em 1997.

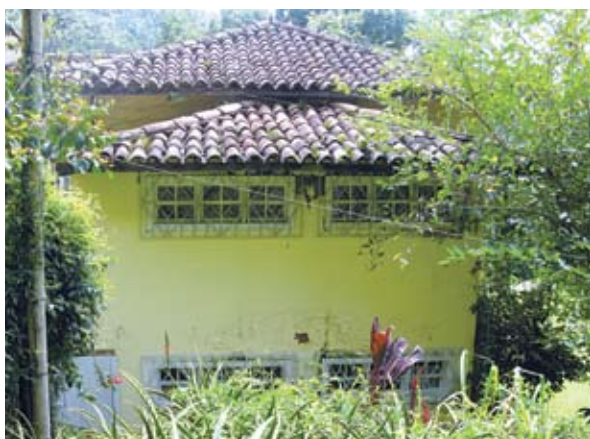
26

A reforma de 1986 alterou o telhado, estendendo a cumeeira e deslocando os espigões da parte posterior da casa, para incorporar o “puxadinho” anterior. Também foi construído, nessa época, contíguo à sede, o bloco de banheiros e depósito (f26), no subsolo, e seu correspondente, no piso principal, onde a área de depósito foi aproveitada como armário para bujões de gás. Para recobrimento desse bloco, foi feito um telhado de uma água, com frechal mais baixo que o telhado da sede. Foi construído, também, ao lado direito desta, um prédio independente, mais ao fundo, usado hoje como depósito (f27).

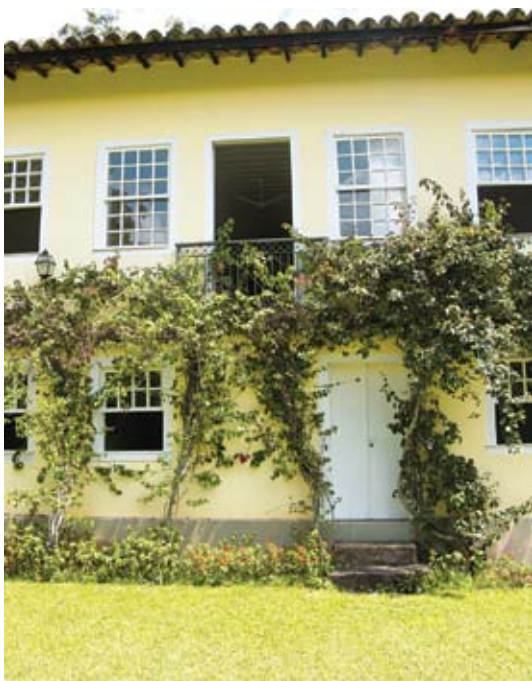
28

Foi retirada a escada externa existente no centro da fachada principal, pela qual se tinha acesso ao piso nobre, e demolido o patamar de chegada e o alpendre sobre o mesmo, que foi substituído por um balcão vazado com guarda-corpo em ferro trabalhado (f28). Em substituição dessa escada externa, foi construída uma escada interna comunicando os dois pisos.

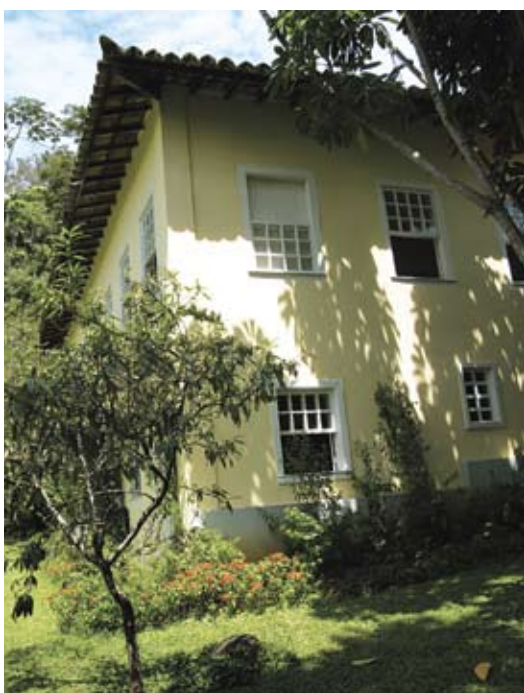
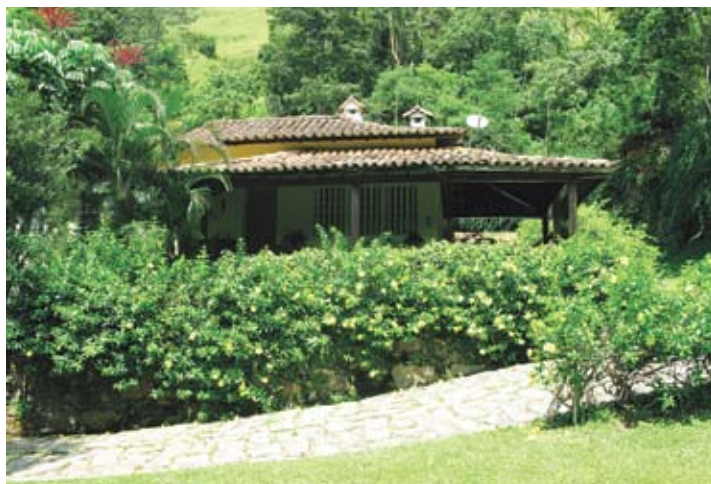
30

Na segunda reforma, a pequena varanda de fundos foi fechada e sua área incorporada à sala de estar contígua. A fachada lateral esquerda, com a criação da varanda e com a abertura dos vãos do subsolo para o exterior – escada e uma das suítes –, ficou bem diferente da que existia em 1982 (f30 e f31).

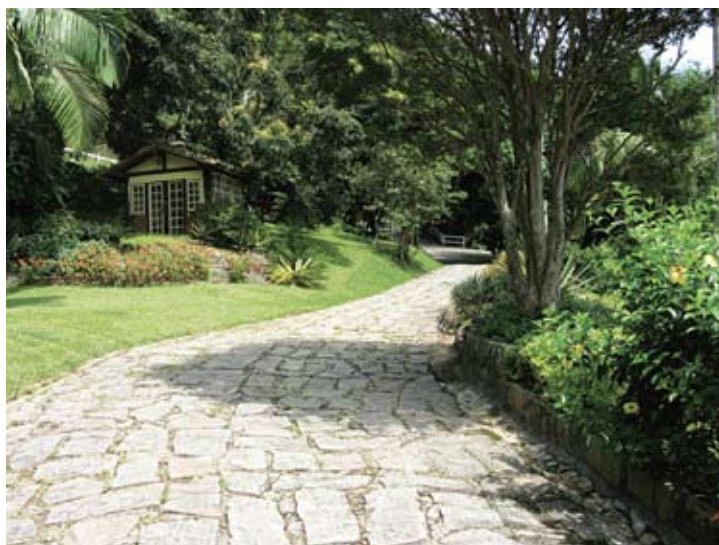
32

A capela hoje existente (f32) resultou de reforma do espaço da churrasqueira coberta que havia ali em 1982.

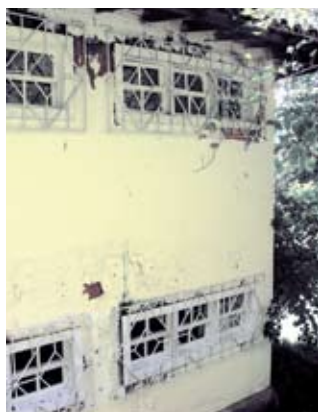
33

De um modo geral, a casa-sede está em boas condições de manutenção, com exceção da fachada lateral direita, para a qual dão os banheiros no subsolo e no piso principal, com sinais de pulverulência (f33).

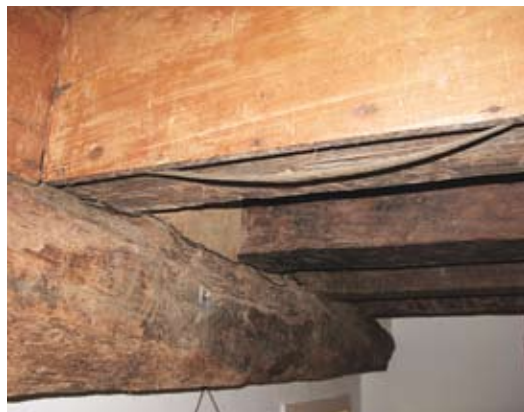
34

Como testemunhos do seu passado, no subsolo observam-se barrotes antigos que apoiam as vigas de suporte do assoalho (f34) e outras peças da estrutura do embasamento (f35) e, em algumas janelas e portas, preservaram-se os trincos e as fechaduras originais (f36 a f39)
