# Inventário das Fazendas do Vale do Paraíba Fluminense

**Instituto Estadual do Patrimônio Cultural**  
Secretaria de Estado de Cultura - RJ

denominação  
**Fazenda Santana do Alto do Pegado**

código  
**AV-FO7-Pet**

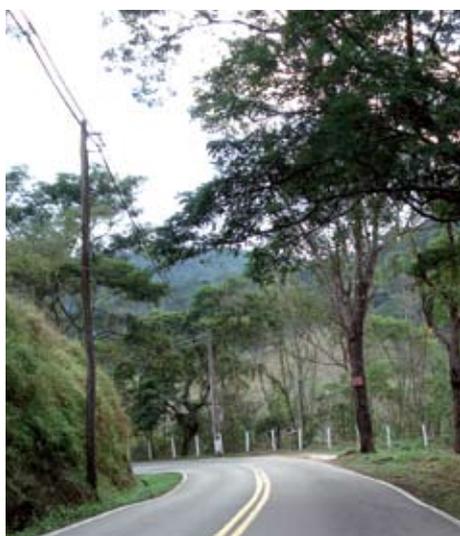
01

A entrada da fazenda, junto à estrada estadual, é sinalizada por pequena placa vermelha de madeira afixada ao tronco de uma árvore (f01), onde há uma porteira que marca o início de um caminho de declividade acentuada (f02), através do qual se chega ao núcleo das construções (f03).

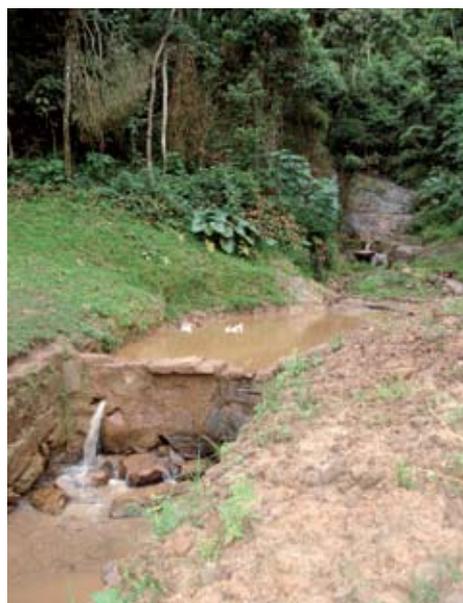
04

Um córrego, com fluxo intensificado por queda d'água (f04), separa este primeiro trecho de acesso do conjunto das edificações históricas, sendo transposto por uma pequena ponte com balaustrada (f05).

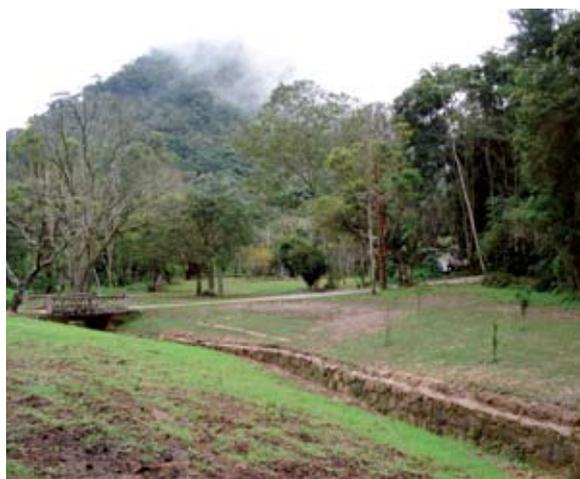
06

Boa parte do percurso desse riacho é definida por muradas de pedra (f06), recém-descobertas pelos atuais proprietários, uma vez que as mesmas encontravam-se soterradas. Motivados pelos constantes alagamentos causados por cheias, os donos da propriedade decidiram-se por promover a escavação de um leito alternativo, que dirigisse a água proveniente da cascata para outro local, oportunidade que levou à descoberta do antigo canal. A condução dessas águas, hoje, é feita em direção a um lago, que se encontra bastante assoreado (f07).

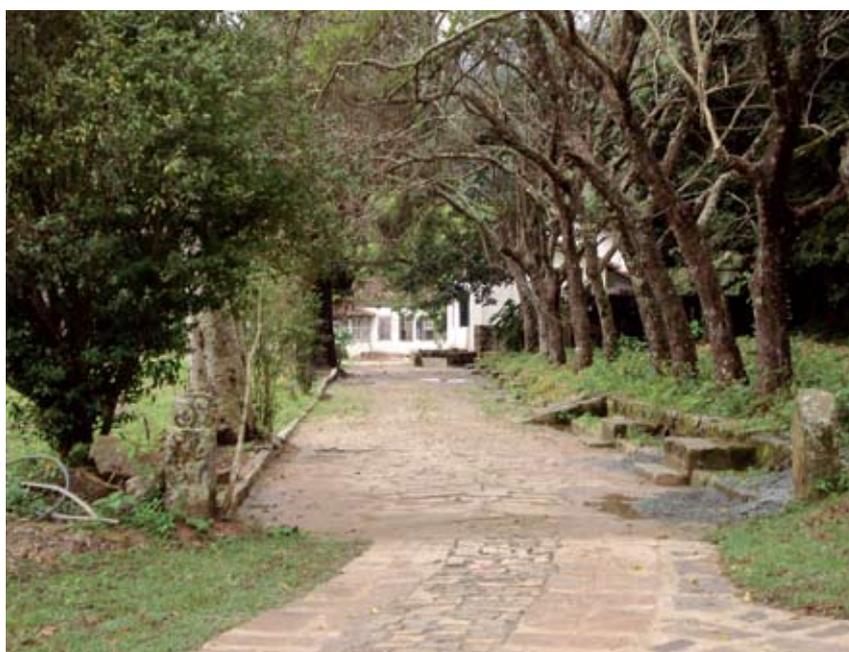
08

Logo à frente da pequena ponte, onde se observam dois pilaretes de pedra que provavelmente sustentavam um portão que isolava essa área, inicia-se uma alameda de árvores frondosas, que conduz ao antigo moinho de café e à casa-sede (f08 e f09). Parte desse caminho ainda exhibe o calçamento antigo em lajeado de pedra (f10). No interior da propriedade existem, ainda, mais três caminhos que adentram pela mata, não levando especificamente a um local determinado: o primeiro, de terra, na lateral da casa do caseiro (f11); outro, com calçamento, ao lado do caminho que leva à sede (f12); e um último, ao lado da antiga usina de cana-de-açúcar.

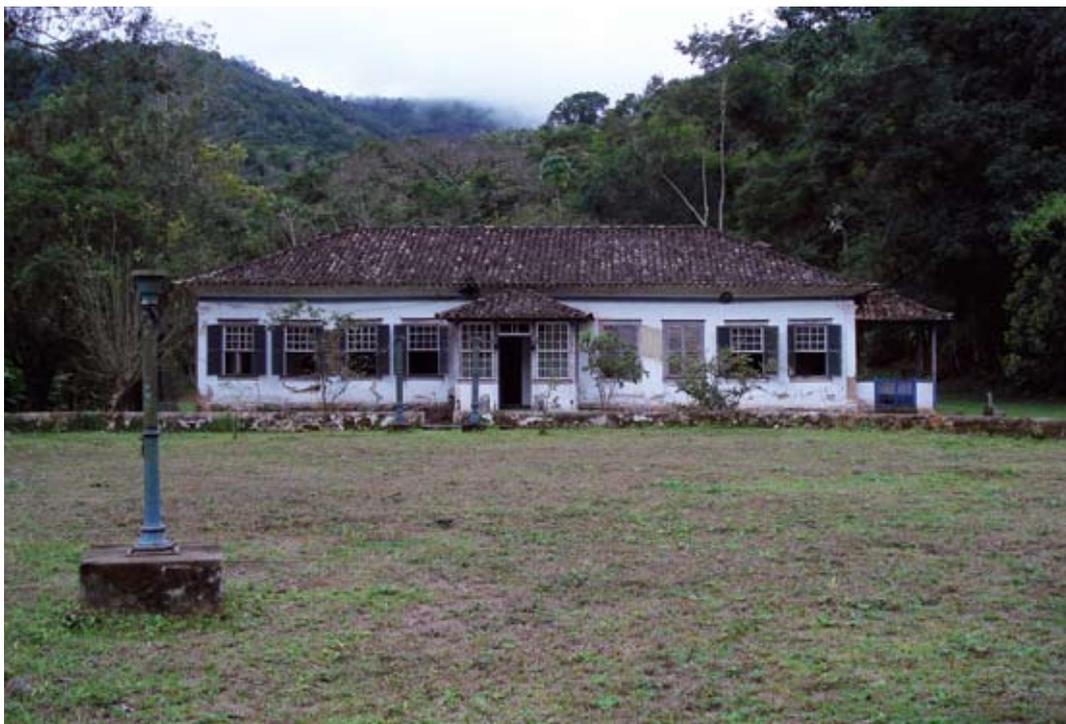
13

As edificações remanescentes do antigo núcleo da fazenda são: a casa-sede (f13), o engenho (f14) e os tanques de lavagem de café (f15), além do moinho de fubá (f16). Observam-se, ainda, as ruínas da usina de açúcar (f17), de uma construção ao lado da sede (f18) – que se acredita ter sido a capela da fazenda –, e da antiga senzala (f19), da qual restam apenas os indicativos de acesso: rampa e degraus em pedra.

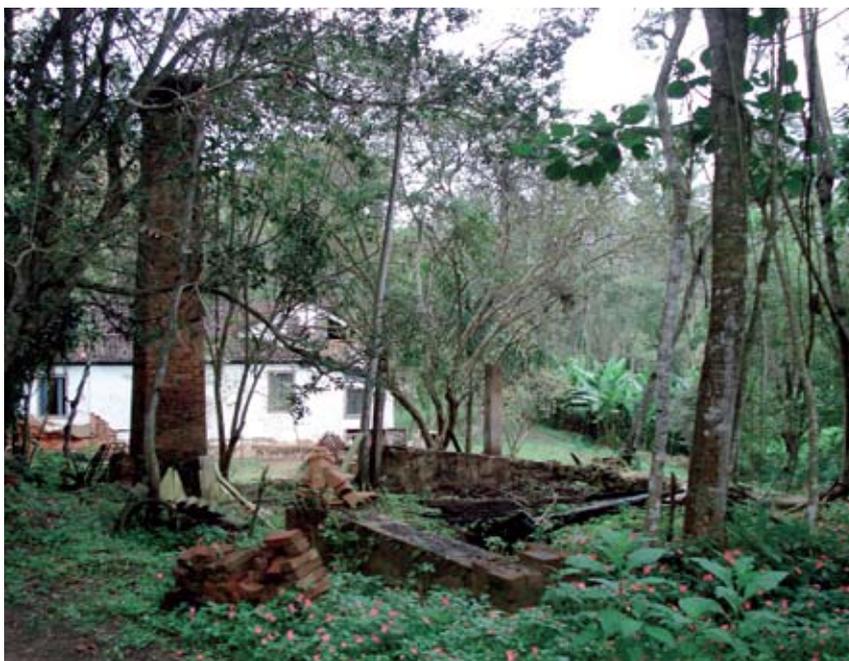
20

Os vestígios da antiga construção da usina de açúcar são a chaminé e o perímetro demarcado em murada de pedra (f20), localizados em platô num nível mais elevado, em área posterior à sede. Já as ruínas da provável capela, localizadas ao lado da sede, consistem em um muro argamassado de pedra-de-mão<sup>1</sup>, em adiantado estado de desagregação. Pela extensão que apresenta, certamente não teria sido uma construção que abrigasse somente uma ermida, tendo em vista que atinge um comprimento correspondente a mais da metade da fachada principal da sede.

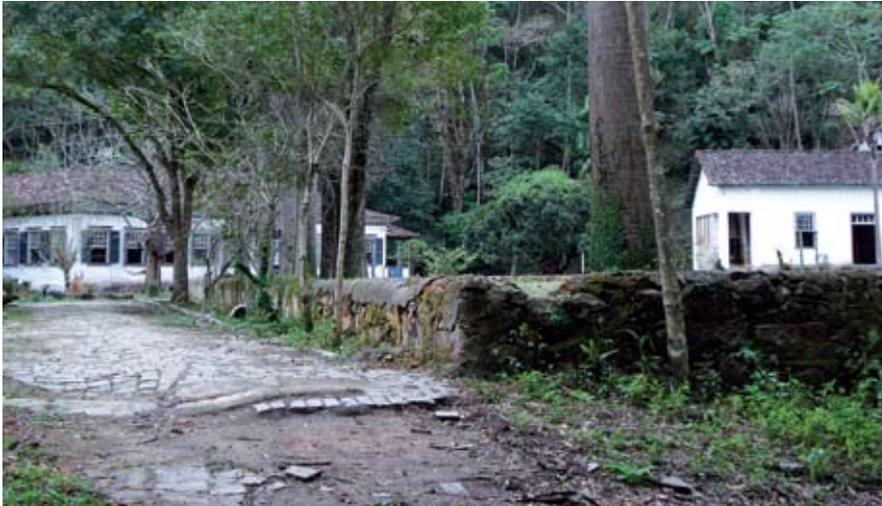
21

O terreiro de café ocupa a área central do conjunto histórico (f21) e preserva a murada de pedra-de-mão argamassada, que delimita o seu perímetro, sendo circundada por generosas canaletas em pedra (f22). Possui um acesso em escada de pedra, posicionado em frente ao moinho de café (f23), e uma subdivisão interna em murada de tipologia semelhante à periférica, tendo sido, no entanto, construída em material distinto – tijolos maciços –, levando ao entendimento de que se trata de uma intervenção posterior à construção do terreiro. Exibe, ainda, uma fonte com algumas colunas decorativas, atestando sua utilização posterior como jardim (f24).

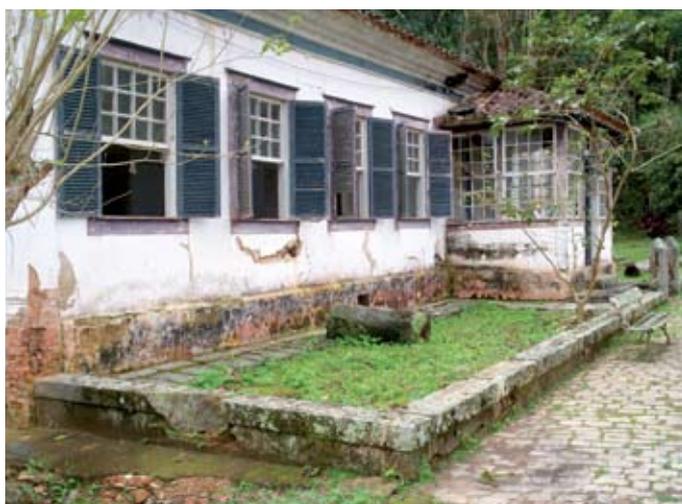
25

A casa-sede, edificação de apenas um pavimento com porão alto, possui partido arquitetônico característico de fins do século XVIII e apresenta, hoje, uma planta fechada em formato de “O”. A cobertura é feita com telhas cerâmicas do tipo colonial, arrematada com telhas de quina e cimalha<sup>2</sup> frisada (f25), junto ao topo das alvenarias. As paredes em pau-a-pique<sup>3</sup> repousam sobre outras em pedra, as quais se prestam a estruturar a edificação (f26), além de suportar o barroteamento que sustenta os pisos internos em tábua corrida. As esquadrias são duplas: externamente em folhas de veneziana e, internamente, em guilhotina de caixilharia de vidro. Existem, no entanto, marcas de ferragens na face mais interna dos vãos, o que denota a existência anterior de uma terceira vedação, ou da posição primeira das venezianas.

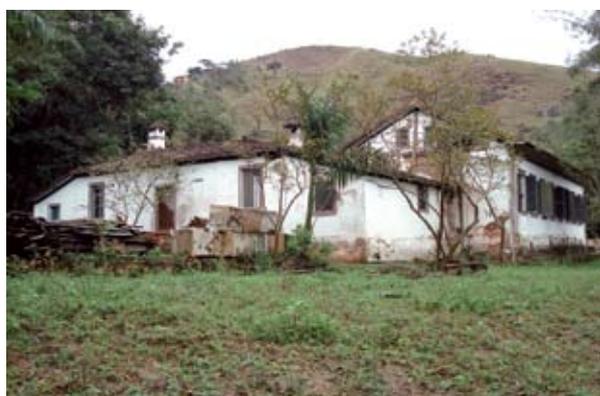
27

Essa tipologia de esquadria é encontrada em toda a fachada principal (inclusive no alpendre) e em boa parte das fachadas laterais. Na fachada posterior, entretanto, bem como no trecho final de ambas as fachadas laterais, as vedações modificam-se, assumindo um padrão comum, identificado normalmente em áreas destinadas a serviço, com gradeado vertical, à moda das moradas paulistas (f27).

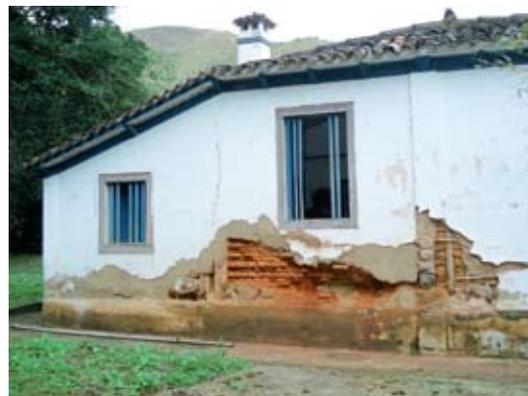
28

Essa diferença de padronagem também pode ser observada no sistema construtivo das alvenarias: apenas duas paredes, dessas que possuem esse segundo tipo de esquadria, são também em pau-a-pique; as demais já são em tijolo maciço (f28), levando a crer que o formato da sede não era fechado em torno de um pátio interno, mas sim aberto em direção à antiga usina de açúcar. É possível que, entre a sede e a usina, existisse algum volume construído de apoio – trecho da fachada posterior que aparece entre duas pilastras (f29) –, além de outro que se coligava à sede na lateral esquerda (f30), que são exatamente os trechos que apresentam alvenaria ainda em pau-a-pique. O aproveitamento dessas edificações e a extensão das mesmas, fechando o pátio, explicaria a estranheza das linhas de telhado nessa área (f31), a diferença de sistema construtivo e a mudança drástica dos caimentos em relação ao restante da sede (ver prancha de representação gráfica 1/2). Sabe-se que, nos anos 70, houve uma grande obra nessa cobertura, oportunidade na qual foi substituído o seu madeiramento estrutural. Essa hipótese, contudo, não encerra a questão, tendo em vista que, na lateral oposta – exatamente no ponto de transição entre a área da sede e da edificação de serviço –, há pequeno trecho de pau-a-pique, antes de iniciarem-se os tijolos maciços (f32 e f33).

Seria proveitoso, nesse caso, um estudo prospectivo das alvenarias, de forma a possibilitar a identificação de quais trechos foram edificados de acordo com o sistema mais antigo, objetivando a compreensão do núcleo original da sede com maior grau de acerto.

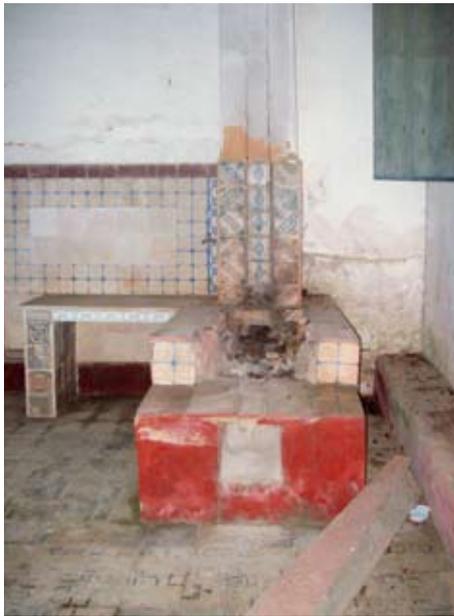
35

Existem outras curiosidades que levam a crer na hipótese da ocorrência de obras de reforma e ampliação, como a existência de uma cozinha – com um fogão à lenha em ferro (f34) – junto à área considerada como original da sede, além da existência de outra chaminé em local distinto, correspondente a outro fogão a lenha, de padronagem mais rústica e simples (f35).

Aqui é importante considerar que o fogão em ferro é de tecnologia mais recente, e que ele se encontra exatamente em um espaço de transição.

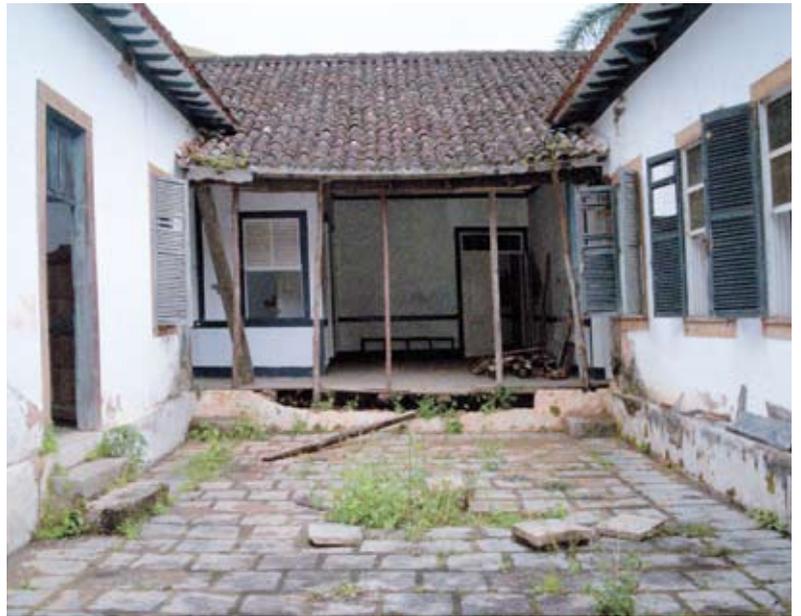
36

Através da análise da planta baixa da sede, é possível perceber que, apesar de terem sido estabelecidos espaços de transição entre as áreas sociais / privadas da casa e as áreas de apoio, é através do pátio interno – cujo calçamento em pedra é de padrão contemporâneo –, que essa interligação é (ou era) realizada de forma mais direta (f36 e f37).

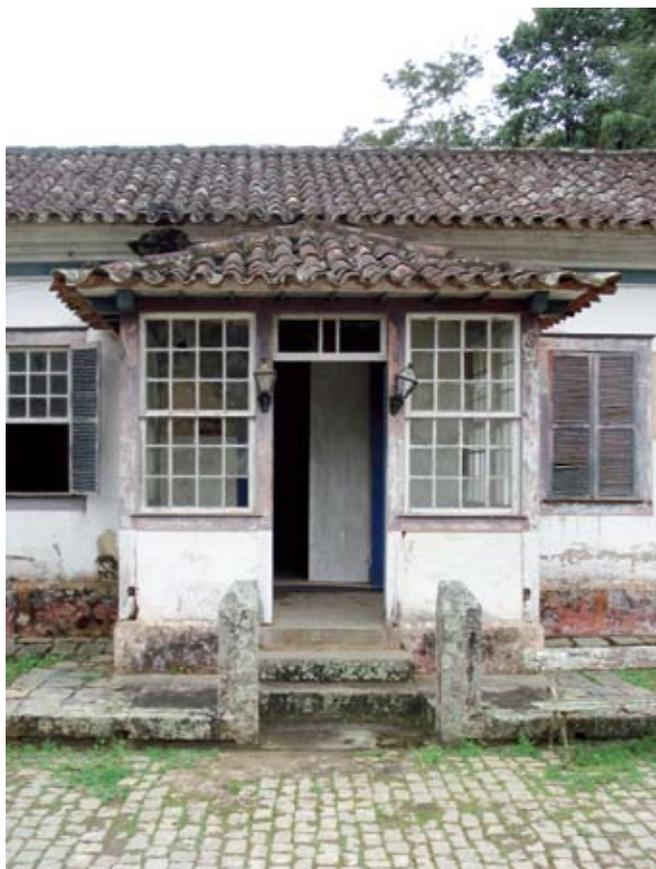
38

A casa-sede apresenta dois alpendres. O primeiro, localizado ao centro da fachada principal (f38), mantém o padrão de cobertura do restante da edificação, acrescido de beiral encachorrado<sup>4</sup>, arrematado com guarda-pó<sup>5</sup> (f39). É revestido internamente com duas padronagens de azulejos (f40) e fechado com esquadrias de guilhotina em caixilharia de vidro. O segundo alpendre, na fachada lateral esquerda (f41), é mais modesto e apenas protege a entrada lateral da edificação, não possuindo fechamento, mas acompanhando o padrão da cobertura, inclusive nos arremates.

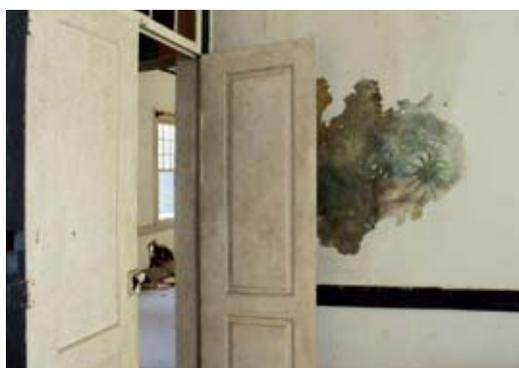
48

Lá, são identificadas três padronagens, embora duas delas retratem a natureza. O barrado ali existente, um imitativo de marmorizado, mostra-se um tanto rudimentar, elaborado através da técnica de *trompe l'oeil*<sup>8</sup>. As pinturas naturalistas apresentam escalas diversas entre si, uma delas exibindo uma paisagem mais abrangente (f48) e outra mostrando um elemento específico.

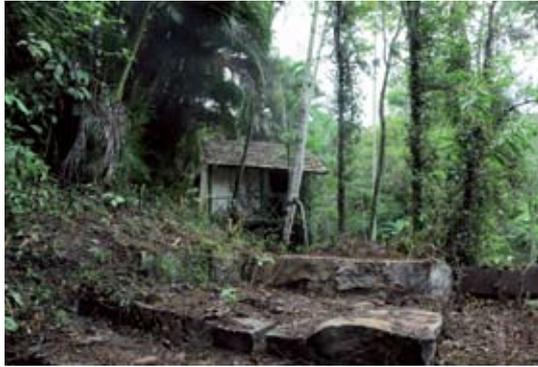
50

A edificação que abriga o engenho de café é, de certa forma, interligada ao moinho de fubá, sendo dessa última construção que advinha a água que movimentava a roda do moinho, conduzida através de canaleta – parte em pedra, parte metálica (f50) – para o topo da roda d’água (f51). O moinho de fubá é uma construção singela de dois pavimentos. O piso inferior é uma espécie de bacia, que recebia a água canalizada para uma abertura na parede (f52). A partir dessa abertura, a água movimentava uma roda d’água horizontal (f53), que, por sua vez, acionava o moinho de fubá instalado no pavimento superior (f54) – o acesso aos equipamentos de moagem de fubá é realizado apenas pelo lado externo, através de uma pequena varanda de madeira. Essa “bacia” possui duas aberturas. Uma delas conduz a água para o engenho de café (f55).

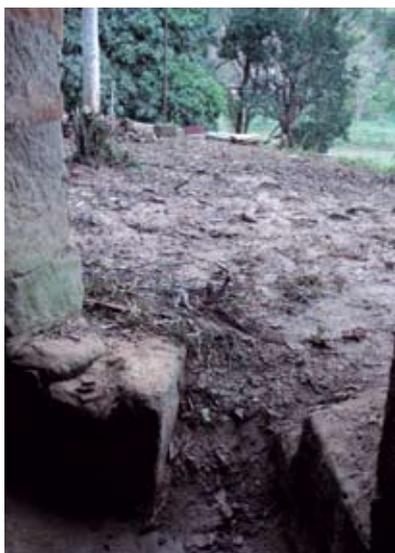
56

A outra canaleta dirige-se para os tanques de lavagem de café (f56) – não se sabe se esta segunda calha recebia águas dos tanques ou escoava para eles – esse trecho ainda se encontra soterrado e, por esta razão, não foi possível observar seu caimento.

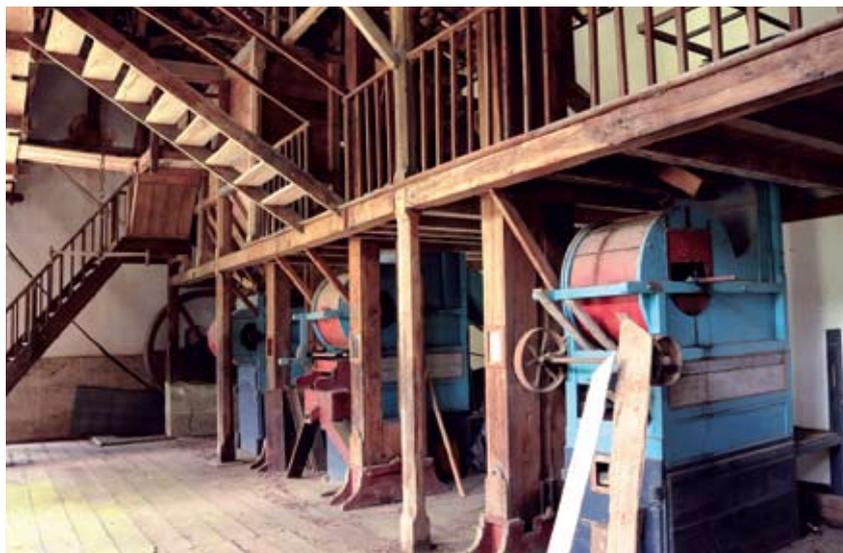
57

O edifício do antigo engenho de café também é uma construção bastante simples, em alvenaria auto-portante, de pavimento único e com grande pé-direito interno, o qual está subdividido através de mezanino (f57). Foi implantado junto a um arrimo (f58), provavelmente por facilitar a logística de funcionamento de suas engrenagens, acionadas a partir da roda d'água (f59). Ainda existe no local todo o maquinário pertinente ao seu funcionamento, bem como boa parte das engrenagens que o movimentava ou o alimentava de insumos – polias, esteiras e rolamentos (f60 a f62) –, fato que torna o espaço ainda mais interessante.

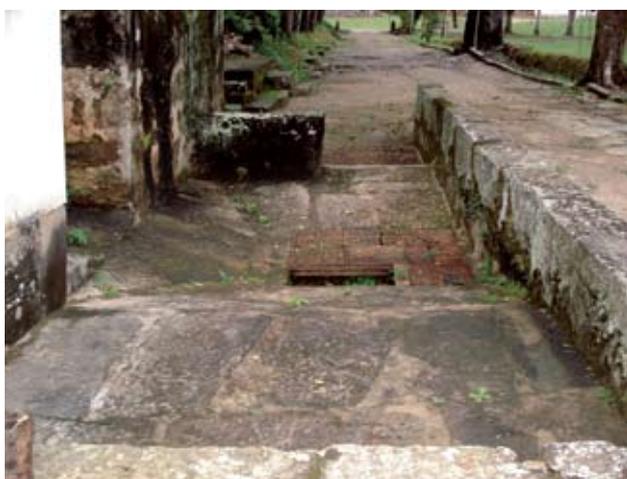
65

Por último, mas não menos importante, está a interessante sequência de tanques de lavagem de café (f63) que permitia a separação de impurezas da colheita, as quais decantavam no fundo das bacias, deixando à superfície o que de fato interessava. Serviam, ainda, para separar os grãos maduros dos verdes, uma vez que estes últimos, de menor densidade, também ficavam na superfície. Cada caixa dessa série apresentava cortes na borda junto ao tanque mais baixo (f64), de forma que a água pudesse transbordar de um tanque para o outro, até chegar ao último estágio (f65).

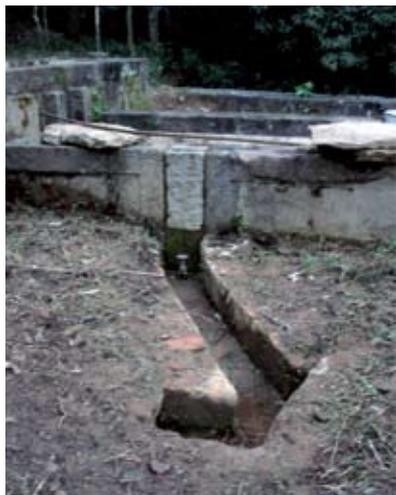
66

A água também poderia ser desviada, durante o percurso entre tanques, para uma canaleta de coleta (f66). Em paralelo a esses tanques, existe uma canaleta de pedra (f67), que conduz a um duto de metal vertical (f68). Ambas as estruturas imagina-se que estejam, de alguma forma, integradas à utilização dos tanques, muito embora ainda não se tenha elementos para discernir exatamente sobre sua função. O ponto de partida para o abastecimento de água do sistema é também uma caixa de pedra, erigida de acordo com a mesma técnica utilizada na construção das fontes de pedra do período colonial: placas argamassadas entre si, com grampos de metal que prendiam as quinas das bacias (f69), de forma a conter a grande pressão realizada pela estocagem de água. Este tanque inicial, hoje chamado de caixa d'água (f70), recebeu uma cobertura que o diferenciou dos demais. Um exame mais atento, no entanto, revela a borda de pedra sobre a qual foi edificada a alvenaria de tijolos maciços. Atualmente, parte dos tanques encontra-se azulejada, tendo em vista a utilização dos mesmos pelo antigo proprietário como piscina.

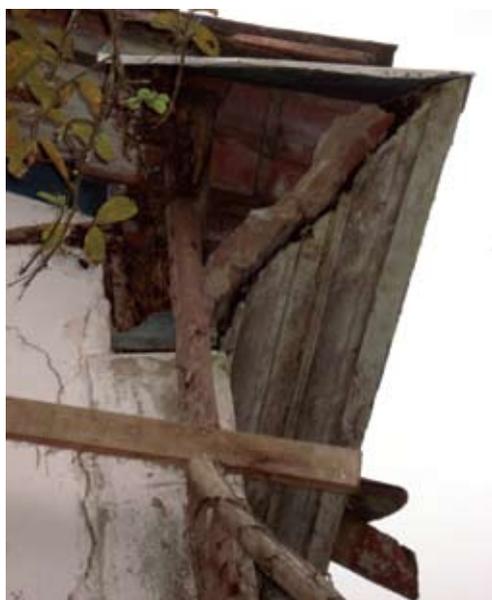
71

A casa-sede apresenta sérios problemas estruturais, em função da ausência de manutenção ao longo de anos e do ataque generalizado de cupins (f71). Tal situação agrava-se na medida em que o clima local é extremamente propício à proliferação de térmitas, e o sistema construtivo utilizado, uma vez exposta a sua trama às intempéries, degrada-se com muita rapidez (f72).

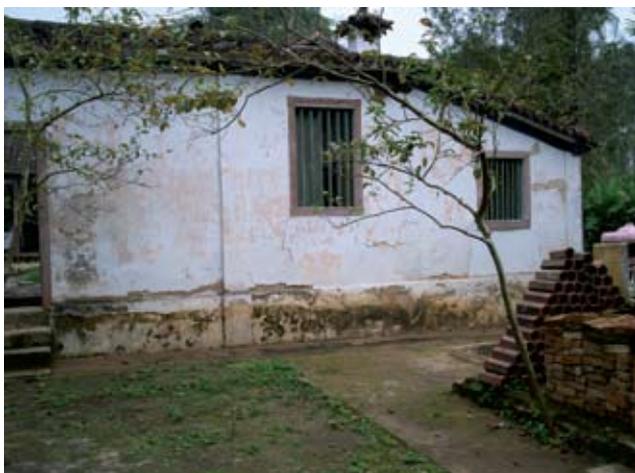
73

Notam-se sinais evidentes de infiltrações ascendentes e descendentes generalizadas, com paredes atacadas pelo mofo (f73). A desagregação de alvenarias também foi constatada em diversas áreas da edificação (f74), com exposição dos adobes ou da taipa.

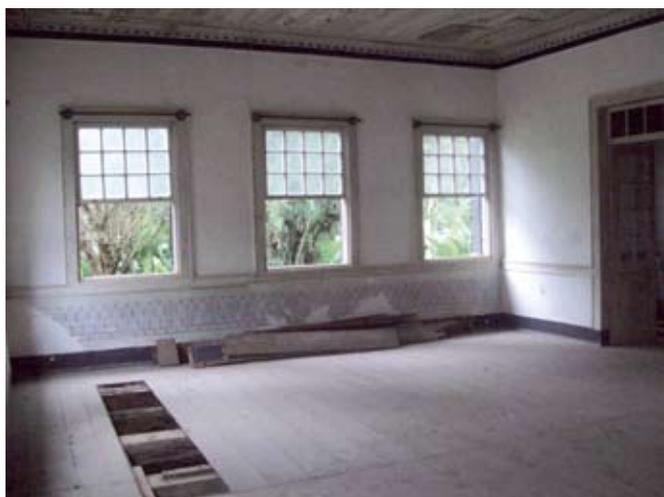
75

O piso conta com partes do tabuado faltantes, deixando à mostra seu barroamento (f75) e, em alguns casos, com o ataque intensivo de térmitas (f76). O telhado apresenta em alguns pontos telhas corridas ou quebradas (f77) e o forro mostra indícios de umidade (f78).

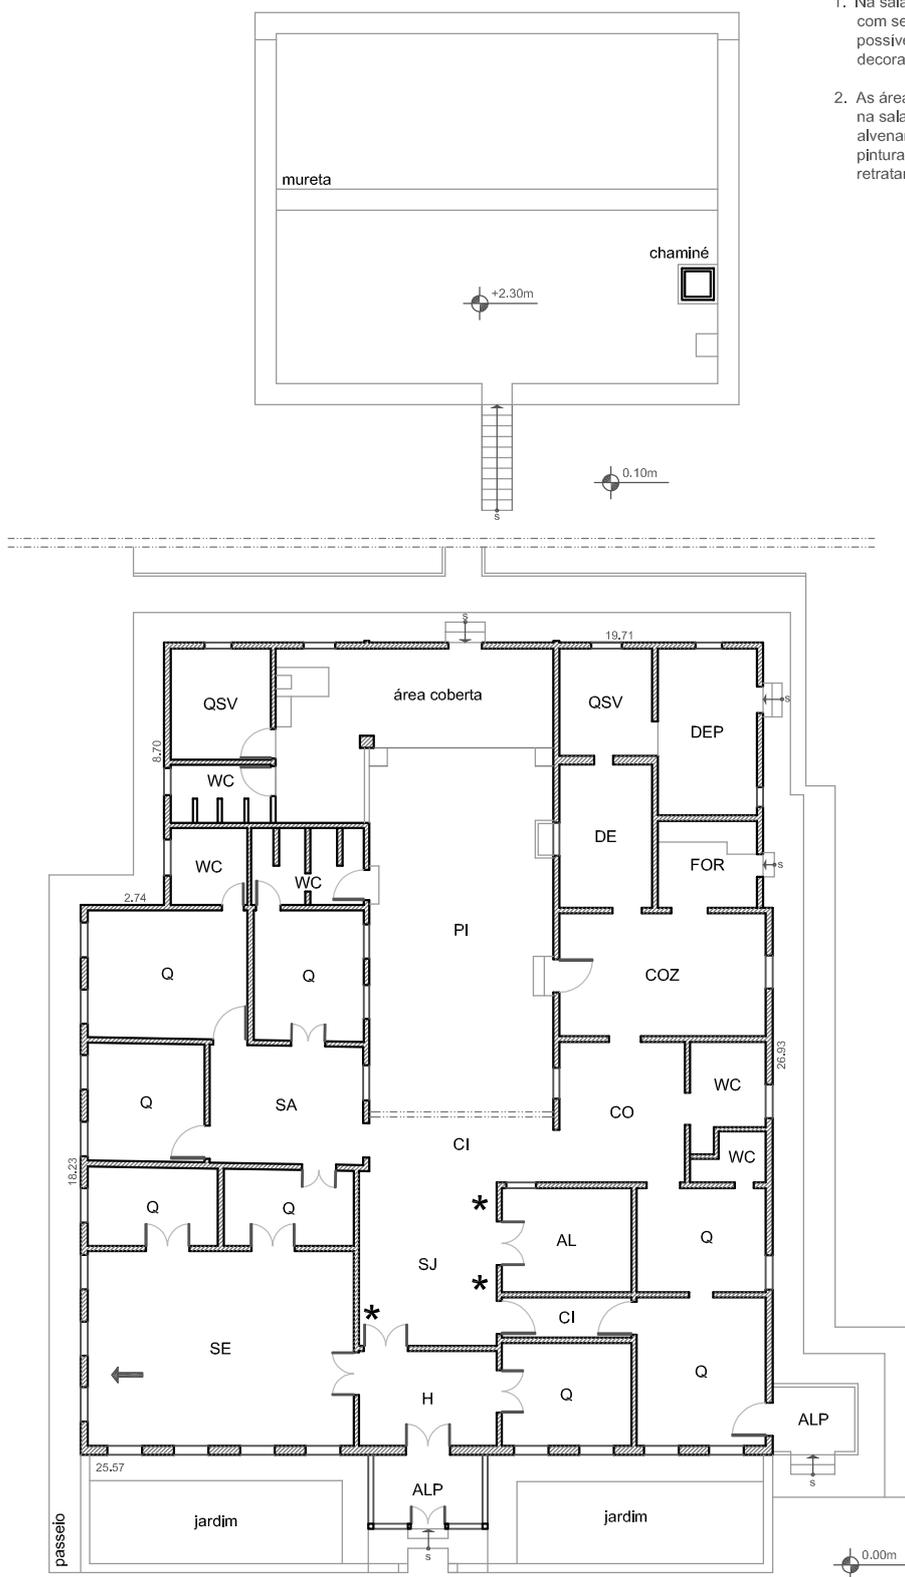
**1** Planta Baixa da Sede e Antiga Usina de Açúcar  
escala: 1/250

1. Na sala de estar, a área apontada com seta refere-se ao local onde é possível ver o padrão geométrico da decoração original do ambiente;
2. As áreas identificadas com asterisco na sala de jantar, determinam as alvenarias onde é possível ver as pinturas originais do cômodo, retratando cenas de natureza.

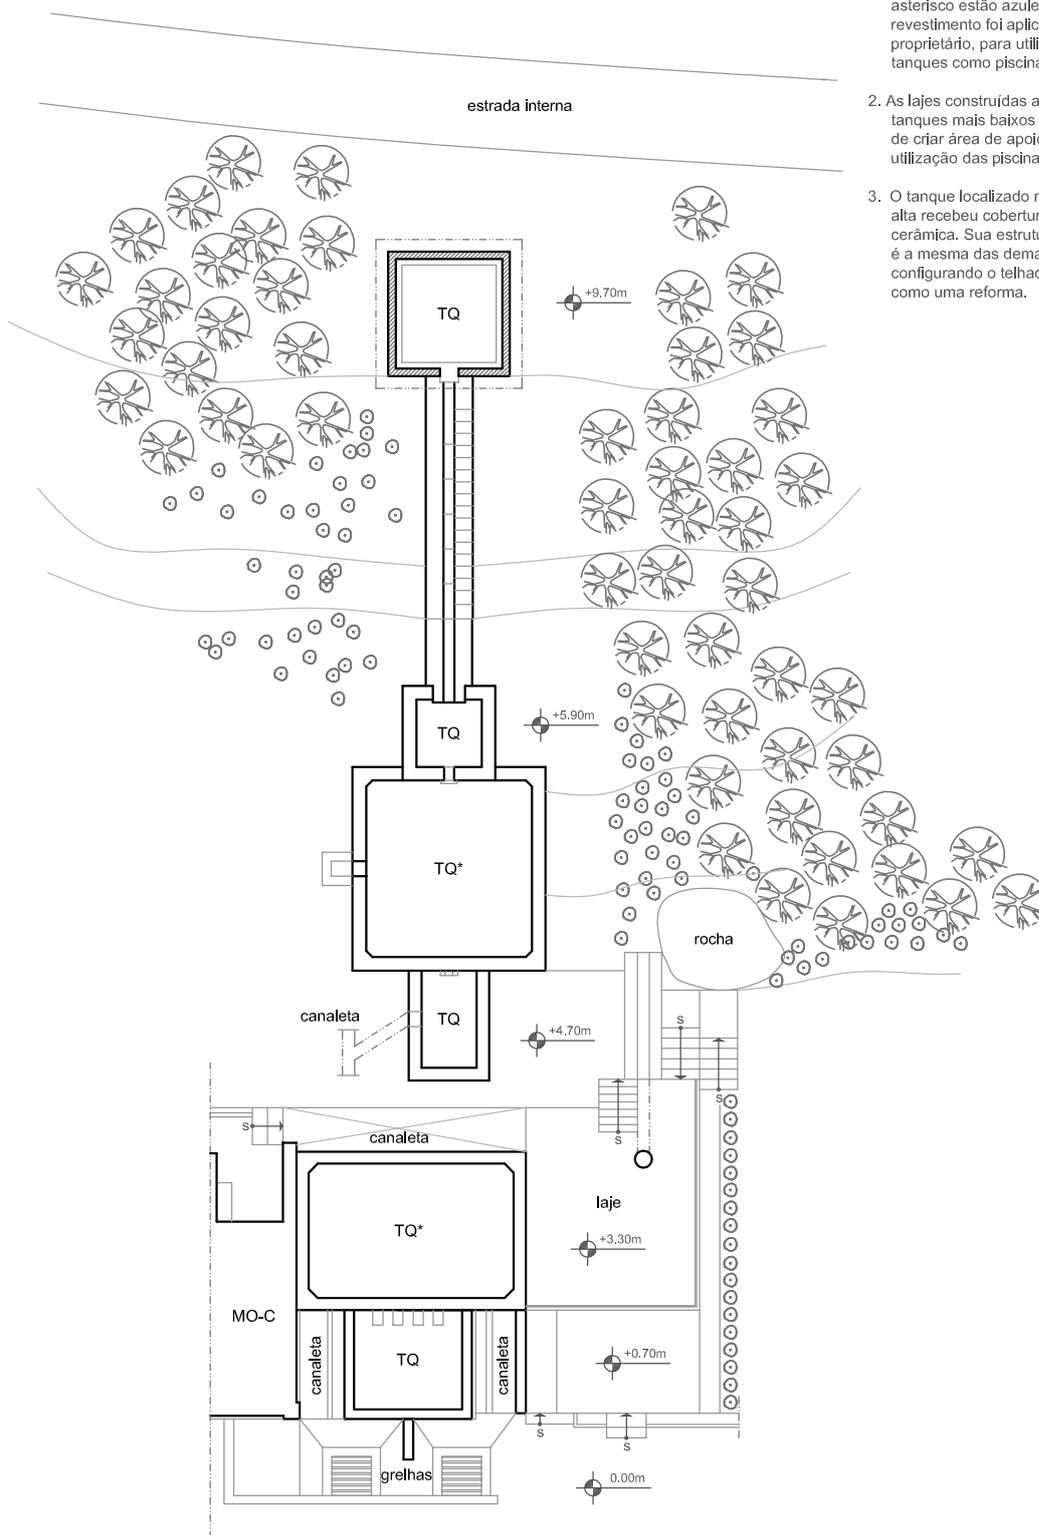
Planta Baixa dos Tanques de Lavagem de Café  
escala: 1/250

1. Os tanques identificados com asterisco estão azulejados. O revestimento foi aplicado por antigo proprietário, para utilização dos tanques como piscina;
2. As lajes construídas ao lado dos dois tanques mais baixos teve o propósito de criar área de apoio para a utilização das piscinas;
3. O tanque localizado na parte mais alta recebeu cobertura em telha cerâmica. Sua estrutura, no entanto, é a mesma das demais bacias, configurando o telhado em questão como uma reforma.
