Inventário das Fazendas do Vale do Paraíba Fluminense

denominação
Fazenda do Calçado

código
AV-FO5-SJVRP

município
São José do Vale do Rio Preto – RJ

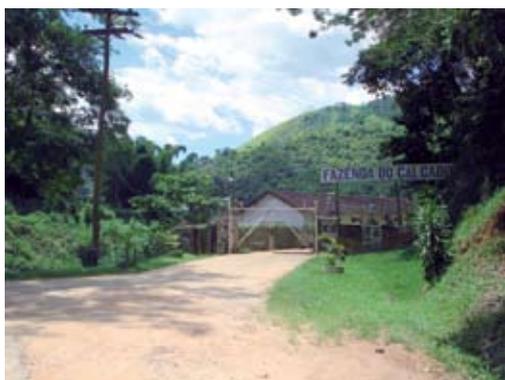
01

A estrada que lhe dá acesso começa junto à RJ-134, no ponto onde se inicia a RJ-116, que interliga os municípios de São José do Vale do Rio Preto e Teresópolis. Mantendo-se à esquerda nessa via, com relação às opções de entrada que aparecem durante o caminho, chega-se a uma ponte que transpõe o Rio Calçado e é nessa confluência que está localizada a porteira da fazenda (f01).

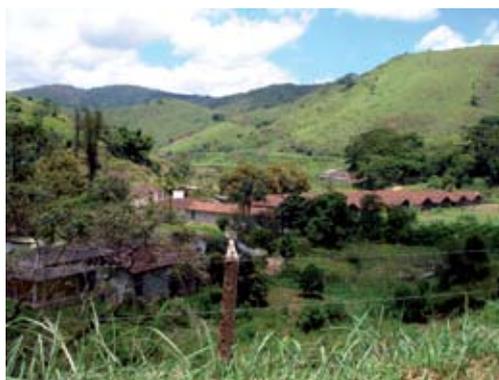
02

A partir do acesso, são avistadas algumas casas de colonos na margem esquerda da estrada interna que conduz à sede. Essas residências cedem lugar a uma série de sete galpões, hoje desativados, que eram utilizados até pouco tempo para cultura avícola (f02). Somente a partir do final da sequência de galpões é que podem ser avistadas as edificações antigas – casa-sede (f03), tulha (f04) e um volume que provavelmente seria parte de uma antiga casa de banhos, hoje não mais existente (f05). Atrás desse núcleo, localiza-se o açude da propriedade (f06).

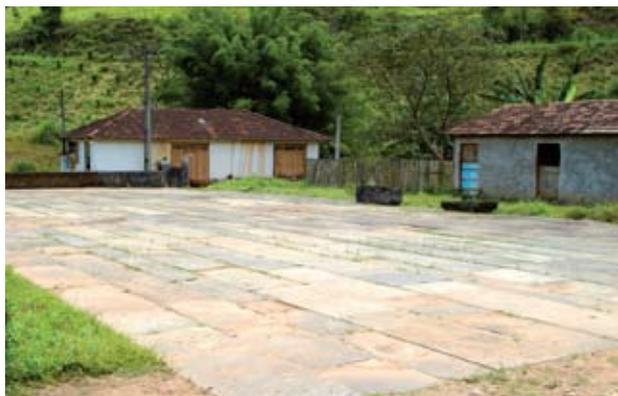
07

Outras edificações foram ali construídas, sinal de adaptação a uma utilização mais atual – comercial e de lazer. No entanto, as edificações antigas, bem como os remanescentes de parte da área dos terreiros de café (f07) e da chaminé do engenho (f08), preservam, de certa forma, a atmosfera original do lugar, observada na pintura de autoria do pintor alemão Georg Grimm¹ (f09), que retratou a fazenda em questão em seus áureos tempos de produção cafeeira.

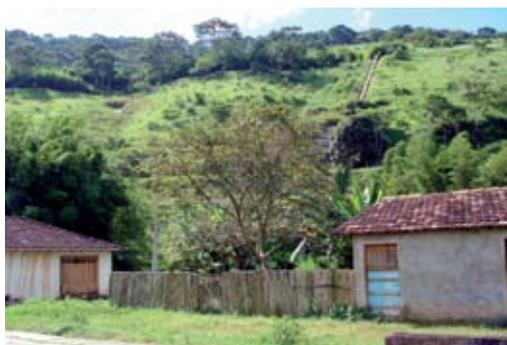
10

A força motriz da estância foi, sem dúvida, o Rio Calçado, que hoje corta parte da fazenda. Anteriormente, o trecho desse curso d'água localizado dentro dos limites da propriedade era mais extenso, uma vez que essas terras abrigavam também a Fazenda Calçadinho, estabelecida em área vizinha. Curiosa é a atual captação de suas águas, realizada em ponto mais alto do rio, o que permite uma queda expressiva através de tubulação de PVC (f10), que move a pequena usina hidrelétrica particular da fazenda.

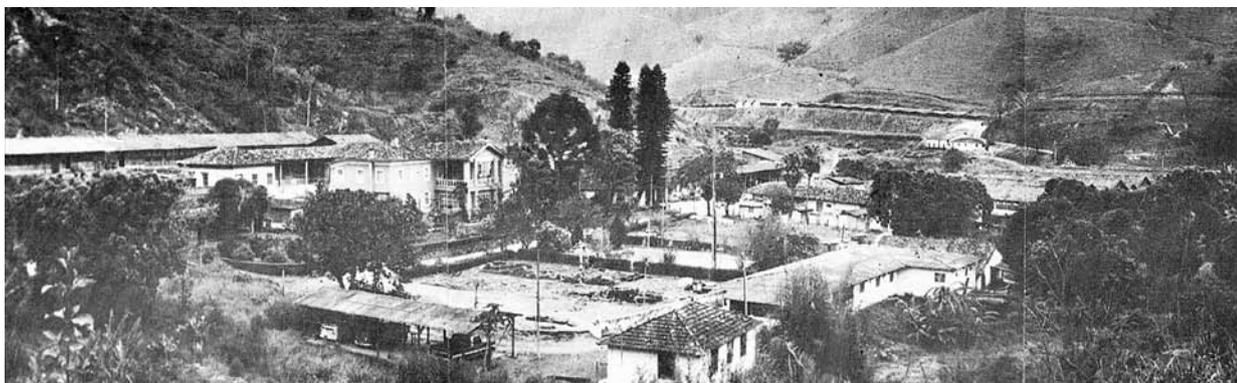
11

A mais imponente das edificações remanescentes é de fato a casa-sede da fazenda, a qual apresenta dois pavimentos, além de porão alto não habitável, com aberturas para ventilação e extensas fachadas, nas quais predominam as características e elementos neoclássicos, como a simetria, cunhais¹ tratados como pilastras de ângulo, cimalthas que arrematam a construção, além do aspecto uniforme conferido pela repetição das aberturas em verga reta. Segundo levantamento da Fundação para o Desenvolvimento da Região Metropolitana do Rio de Janeiro (FUNDREM), realizado em 1982, essa regularidade era interrompida pelo avanço de corpo central acrescido ao volume original (f11), o qual não mais se observa atualmente.

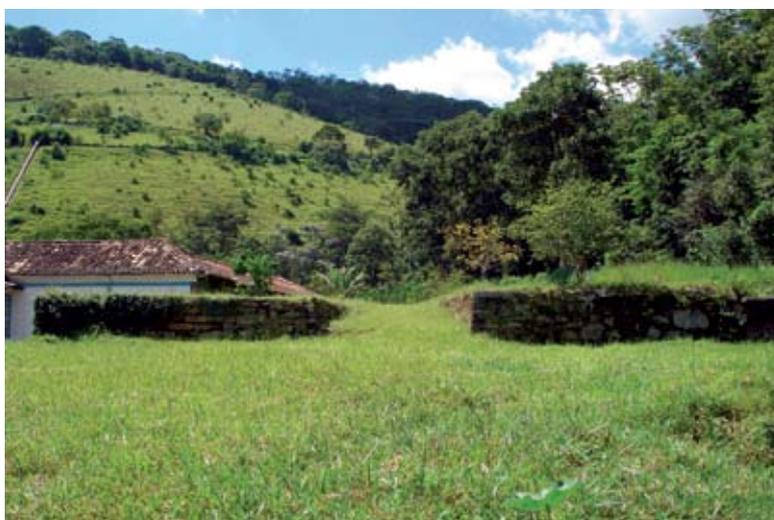
12

Implantada em área de fundo de vale, a sede e seus anexos foram erigidos em cortes de terreno, o que estabeleceu alguns platôs de assentamento. Junto à sede, em sua parte posterior, ainda existe uma murada de pedra que delimita um nível de terreno mais elevado, para o qual se tem acesso através de rampa (f12), o que sugere alguma utilização anterior desse espaço. Junto ao final deste muro, acompanhando a extensão do terreno, está estabelecida a cerca que demarca o limite final da propriedade.

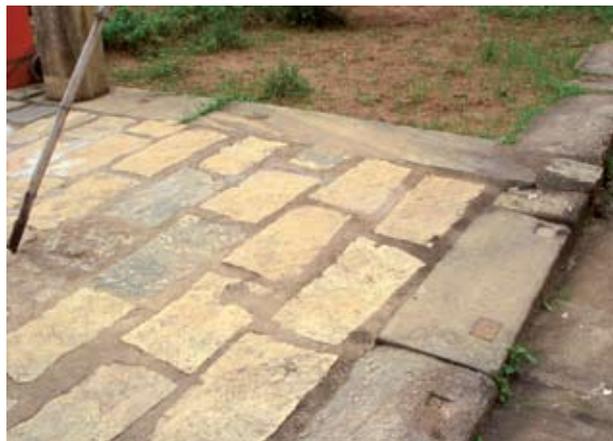
14

A observação da imagem histórica revela uma sede mais extensa, que exibia duas portas de acesso principal, contrapondo-se à única entrada identificada na atualidade. O segundo acesso estaria localizado onde hoje existe apenas uma escadaria, no mesmo molde da escadaria do acesso remanescente. Hoje, esta escadaria leva a um platô, na parte lateral da casa (f13), onde, no piso, é possível ver as marcas de encaixes de guarda-corpo ou de alguma estrutura portante, provavelmente de pequeno volume, dada a pouca profundidade destas marcas (f14). Neste platô, ainda existem dois grandes pilares de pedra maciça, cortados em duas e três partes cada um (f15), o que corrobora no entendimento da extensão da sede para essa lateral. Avançando além deste platô, encontra-se outra escadaria que dá acesso a outro plano, também com piso de pedra, no qual, segundo o administrador, ali seria a antiga casa de banhos. Pode-se observar as marcações e canaletas para o escoamento da água (f16).

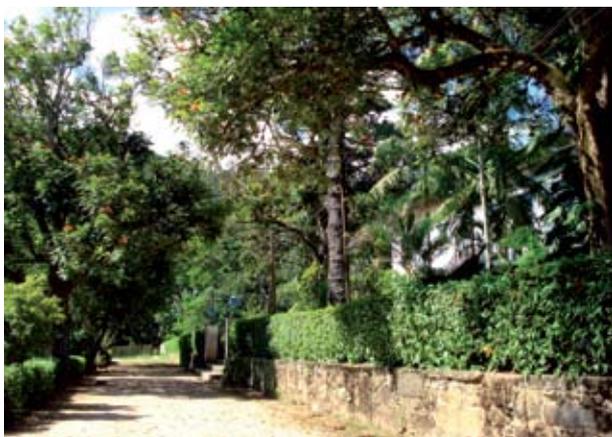
17

O ingresso à sede é realizado através de alameda arborizada (f17), que conduz à entrada principal da edificação (f18), a qual apresenta escada com degraus de pedra com boleamento nas bordas, tanto nesta quanto na que conduziria à segunda porta de acesso da casa, hoje não mais existente. As janelas externas apresentam requadros de argamassa, sobreverga, e sistema de fechamento em caixilho de vidro tipo guilhotina. A porta principal é de duas folhas almofadadas.

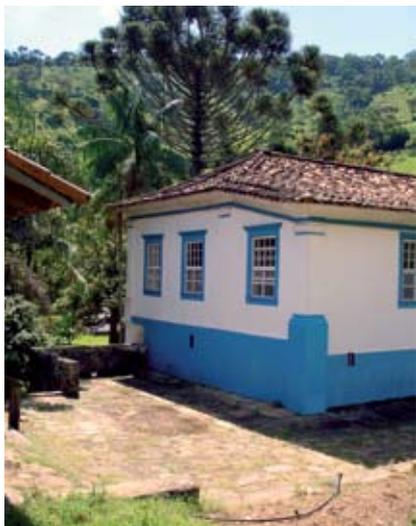
19

A cobertura da sede exibe alguma estranheza em seus caimentos. A observação dos telhados em paralelo às empenas sugere a compreensão de que a sede não teria sofrido apenas uma diminuição em sua largura, mas, talvez, também um acréscimo rumo à sua parte posterior (f19). Certamente, houve, em algum tempo, modificações na cobertura, pois é possível notar a diferença entre entelhamentos novos e antigos (f20). Apesar de se ter tido o cuidado de produzir novas telhas nos moldes das originais – a sua uniformidade, porém, delata a sua idade, uma vez que as peças antigas têm superfícies irregulares, sinal de sua produção artesanal, por mão de obra não qualificada (escravos).

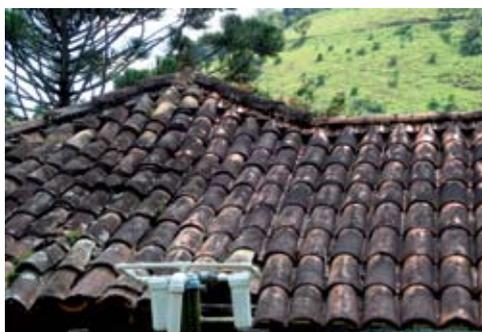
20

Internamente, há uma sensação de distinção de usos entre o primeiro e o segundo pavimentos. O térreo, de pé-direito mais baixo, é utilizado para estar e cozinha (f21 e f22). O forro é simples, em reguado de largura

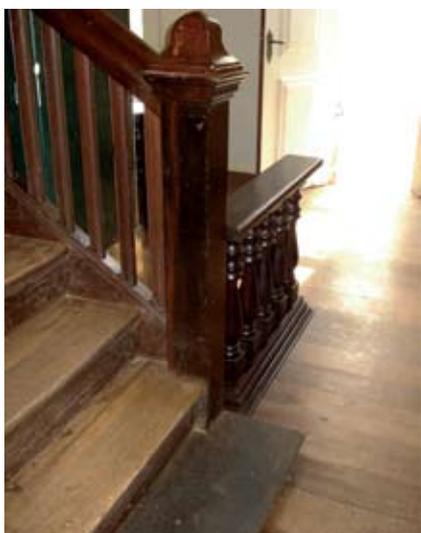
23

generosa aplicado no padrão saia-e-camisa, posicionado em uma única direção. A escada de acesso ao segundo pavimento foi executada em madeira escura e bem trabalhada (f23), o que lhe confere um aspecto austero. Apresenta apenas primeiro degrau em pedra, que tem sua correspondência na parede de fundo do estar, na verdade um arrimo, sem acabamento. A presença da pedra no interior do pavimento também contribui para a avaliação desse espaço como uma área de serviços.

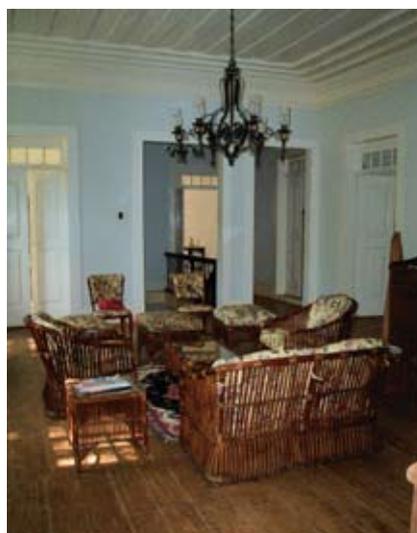
24

O segundo pavimento apresenta pé-direito mais avantajado (f24), com forro de mesmo tipo que o pavimento inferior, porém com arremates em roda-tetos frisados que lhe conferem mais imponência.

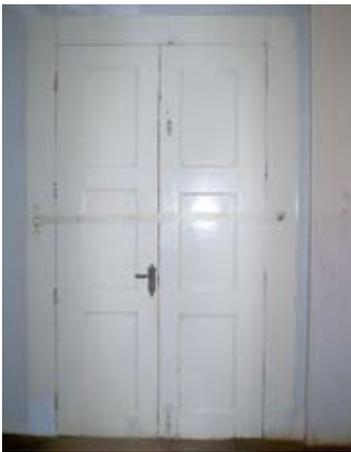
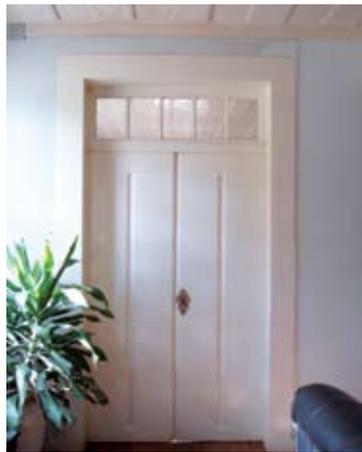
Nesse piso, as janelas recebem, além das guilhotinas em caixilharia, folhas duplas almofadadas na parte mais interna do vão. As portas internas apresentam duas tipologias: folhas duplas de madeira ensilhada e almofadadas (f25 e f26).

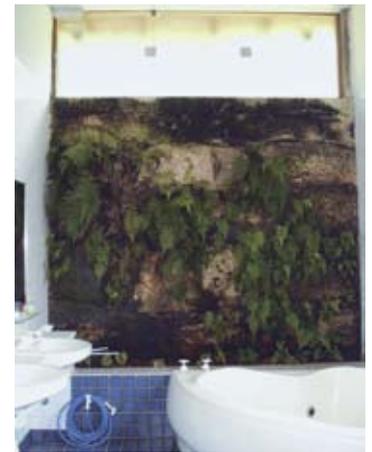
27

Há sinais de modificações internas, alguns bastante claros, como a criação de banheiros (f27), e outros mais discretos, como a interrupção de forros, sinalizando a construção de novas paredes (f28), especialmente no *hall* central deste pavimento.

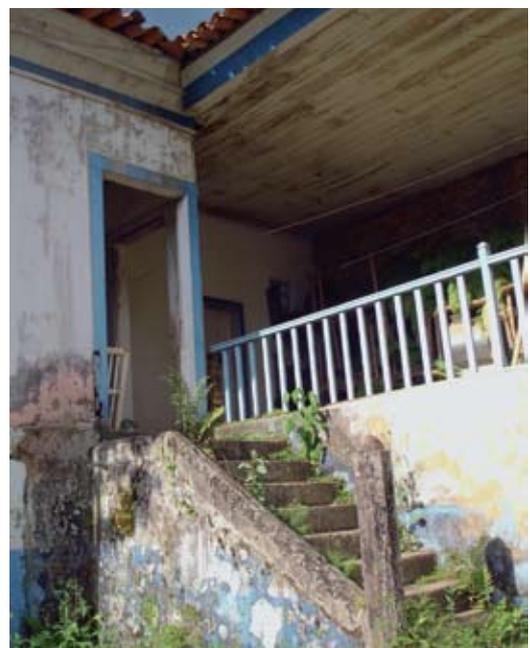
30

Na lateral direita da sede, junto à suposta casa de banho, existe uma edificação com apenas dois cômodos e uma grande varanda, que não possui interligação com a sede. Como foi dito anteriormente, é possível que se trate de parte da casa de banho ainda existente. Ela reproduz o padrão da sede, no partido arquitetônico, esquadrias e acabamentos (f29). Mas a existência de uma varanda com piso e forro de madeira provoca a sensação de que lhe falta uma parte complementar (f30).

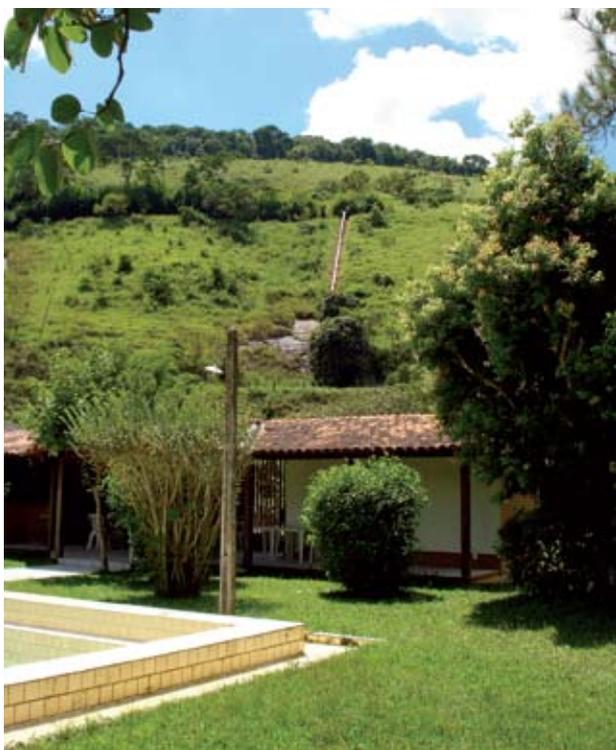
31

A área em frente à casa – onde hoje existe a piscina, um extenso gramado e uma edificação de lazer (f31) –, segundo imagem antiga e depoimento do administrador, comportava o grande terreiro de café. É possível encontrar pelo local tabeiras em pedra (f32) e trechos da antiga pavimentação tipo pé de moleque em pedra (f33), que provavelmente cobria todo o terreiro de café.

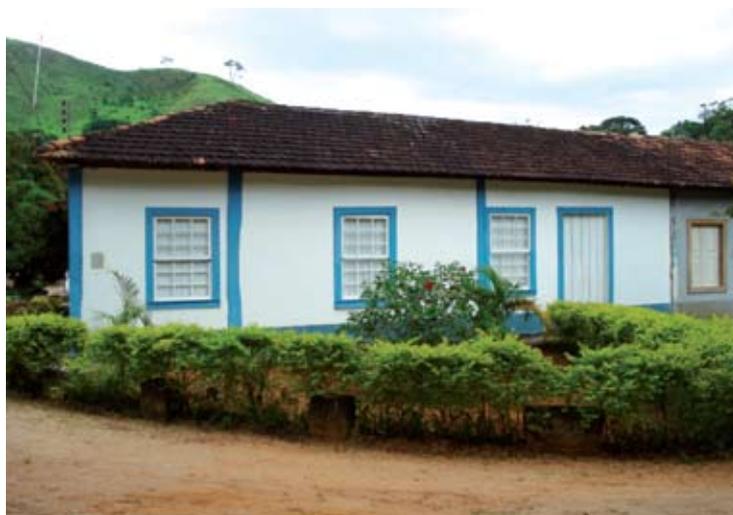
34

A última edificação que faz parte desse conjunto de construções originais é a antiga tulha. O volume sofreu um acréscimo para fins de utilização de lazer (f34), o que descaracterizou a sua concepção original. Embora já apresente cobertura refeita, em telhas francesas, é possível estabelecer o ponto a partir do qual o acréscimo ocorreu, o que nos dá uma ideia de sua volumetria primeira.

A tulha apresenta estado razoável de conservação. Parte da área que lhe é contígua, na fachada voltada para a sede, e que se encontra mais degradada, já é uma recomposição moderna, executada em blocos.

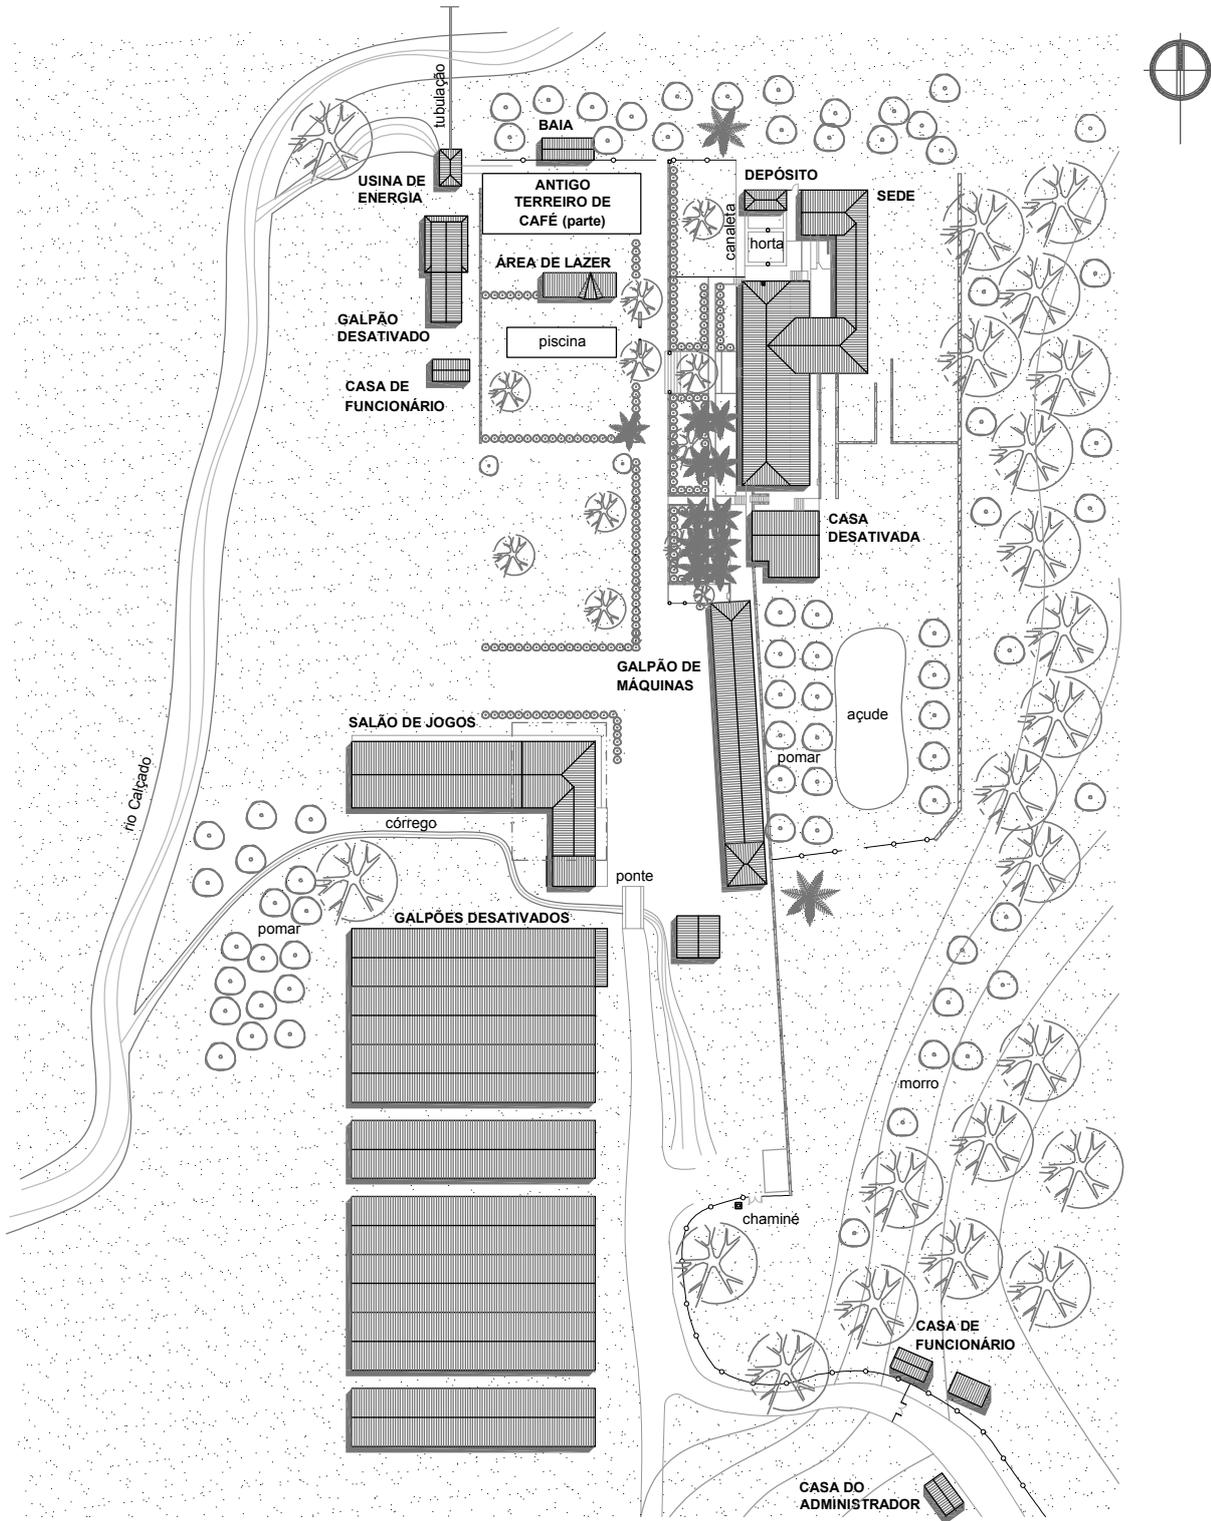
1 Croqui de Implantação
escala: 1/1250

1. A área assinalada no salão de jogos refere-se ao volume da antiga tulha.

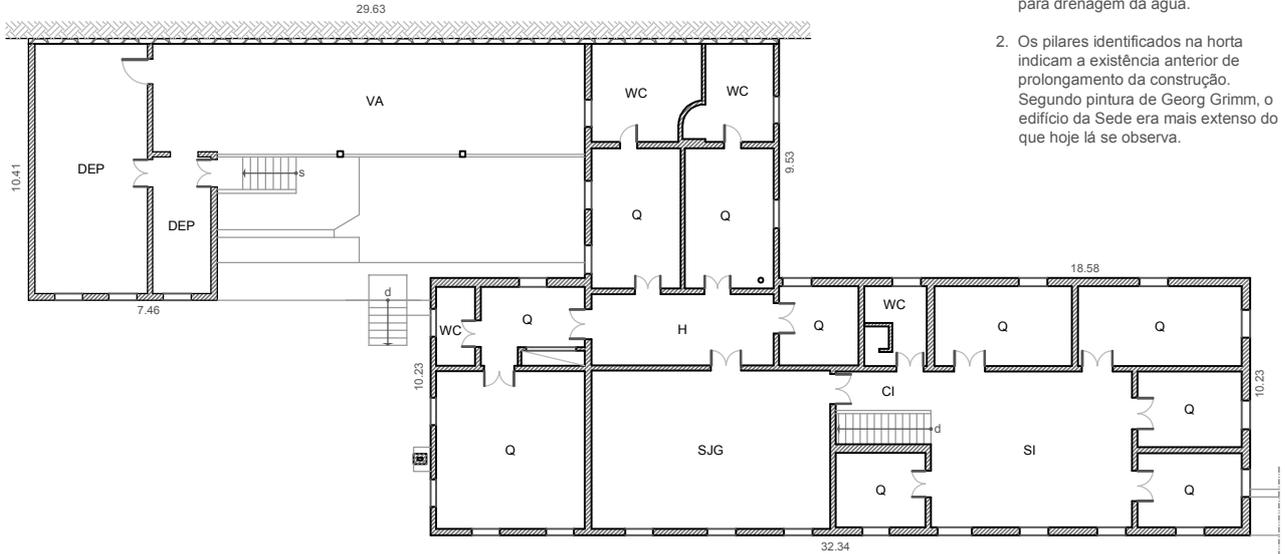
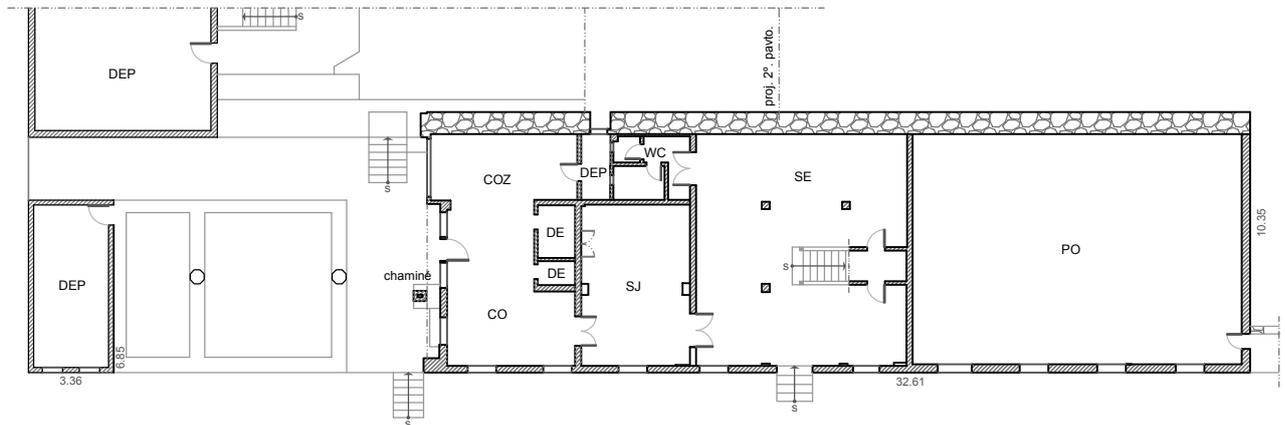
Planta Baixa da Sede - 2º Pavimento

1. Segundo o administrador da Fazenda, dizem os mais antigos que na planta do 1º Pavimento, na área elevada atrás da cozinha, existia uma casa de banho, da qual só restou o piso com forte caimento, para drenagem da água.
2. Os pilares identificados na horta indicam a existência anterior de prolongamento da construção. Segundo pintura de Georg Grimm, o edifício da Sede era mais extenso do que hoje lá se observa.
