Inventário das Fazendas do Vale do Paraíba Fluminense

denominação
Fazenda Bela Riba

código
AV - FO7 - SJVRP

Fazenda Bela Riba, fachada principal

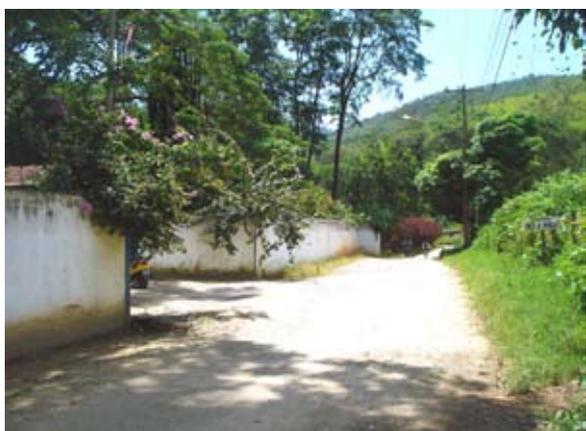
01

A partir de então, é curto o percurso até à sede da fazenda, que tem sinalização (f01) em frente ao seu portão principal de entrada (f02). Desse ponto, olhando em frente, é possível ver a chaminé do antigo engenho (f03), em direção ao qual se deve seguir para alcançar a entrada de serviço da fazenda (f04). Essa segunda porteira direciona para pequenas casas utilizadas como residência do administrador, administração da fazenda e um espaço que é utilizado pela Companhia do Espírito Santo. É por esse acesso também que se chega aos galpões destinados aos currais (f05).

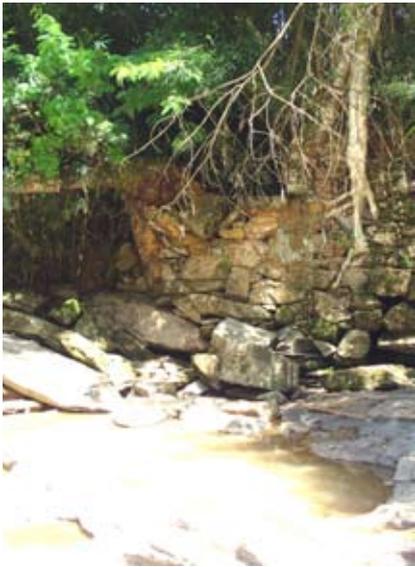
07

Essa estrada corta a propriedade de 55 hectares, tornando independentes os dois acessos existentes, além de estabelecer passagem para outras propriedades que se localizam ao longo do rio (f06). Este, em ponto mais distante da sede, exhibe alguns arrimos em pedra de mão (f07), que sinalizam o antigo ponto de captação de suas águas para canalização até o antigo engenho, o qual era movimentado por força hidráulica.

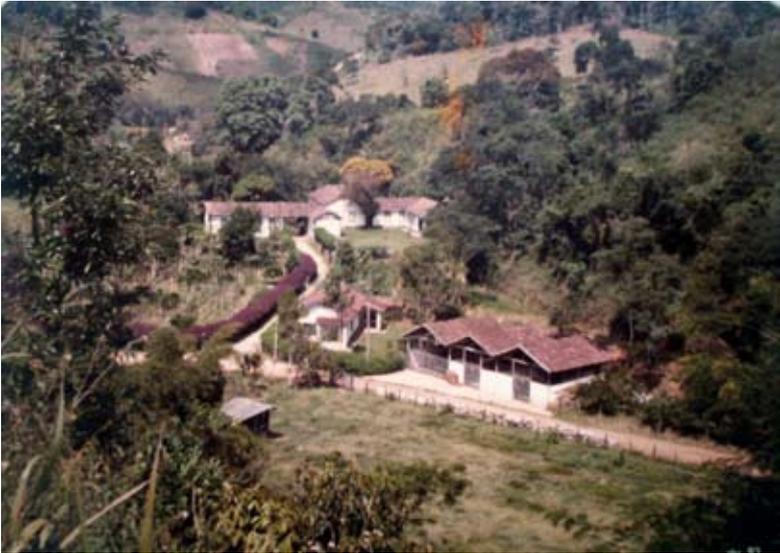
08

O núcleo da fazenda está implantado junto a um corte de morro, às margens do Rio Preto (f08), em área bastante arborizada, com palmeiras organizadas formando uma alameda junto ao portão principal de entrada, e algumas espécies exóticas, como o pau-ferro (f09). Seus núcleos social e de serviço estão interligados por pequena via interna, que passa por abertura realizada no edifício da antiga senzala (f10).

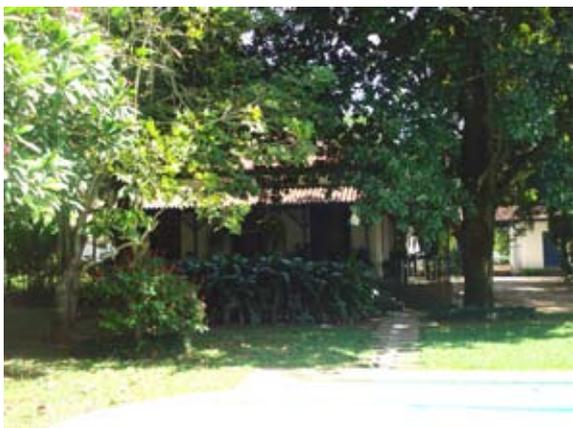
11

O conjunto original de edificações da antiga fazenda de café está hoje representado pela sede (f11), pela antiga senzala (f12) e pelo que restou do antigo engenho (f13). Junto à sede e antiga senzala, há edificação de lazer de construção moderna (f14).

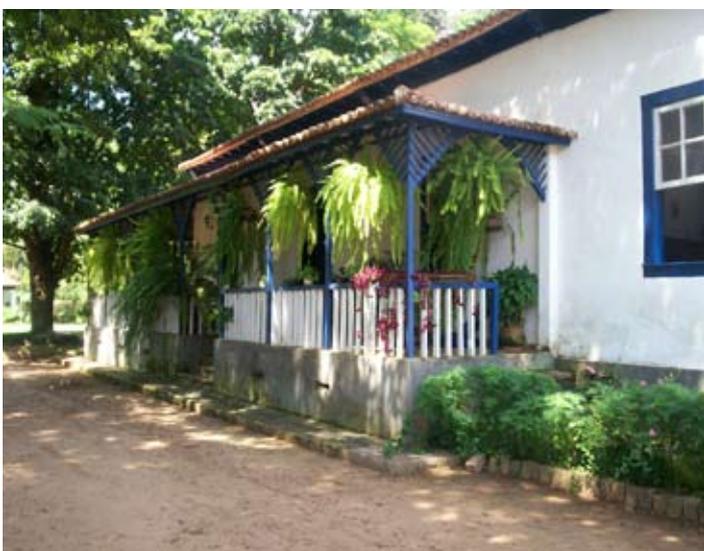
15

O edifício da sede é de tipologia simples, com empenas em pau a pique e cobertura em telhas coloniais modernas, observação que se coaduna com a informação da administradora de que o telhado já teria sofrido obras de reforma. Construção elevada do solo, apresenta varanda alpendrada (f15), inserção decorativa que veio acompanhada dos leques de peças esbeltas de madeira (f16), que adornam os pilaretes que estruturam sua cobertura

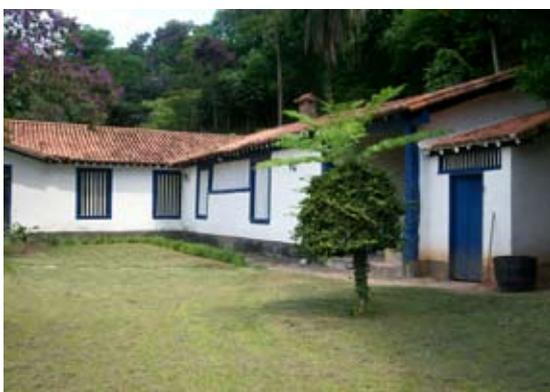
17

Na entrada da sede localizada na maior empena, há um *hall* de distribuição que dirige o visitante para a sala de estar. Esta sala possui outra entrada, que é voltada para a porta da capela (f21), posicionamento que tem mais propósito, tendo em vista que, nessa configuração, a capela, que é um ambiente importante no programa da casa, é vista logo ao se adentrar a construção. Considerando que, originalmente, não existia a parte da varanda externa, é provável que o acesso principal fosse mesmo esse lateral, muito embora a administradora da fazenda tenha afirmado não ter registro de informação nesse sentido.

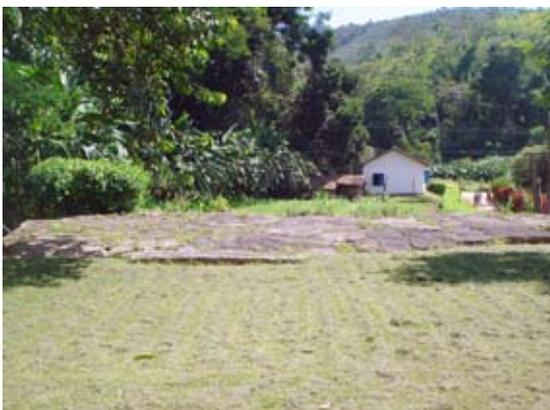
19

Sua modenatura, no volume correspondente à utilização social da casa-sede, é toda em verga reta: as janelas apresentam vedação dupla, com guilhotinas de caixilharia de vidro na face mais externa do vão, e folhas duplas de veneziana pelo lado interno. Este corpo se destaca em altura do outro destinado a serviços, onde as esquadrias simplificam-se, tendo sido adotado o padrão de folhas ensilhadas e gradis de peças de madeira (f17). O bloco social estende-se até o edifício da senzala, ao qual é unido através de empena que contém uma esquadria de acesso (f18) para uma área mais reservada, que dá acesso ao antigo terreiro de café (f19). Este ainda apresenta o piso em pedra, típico desses espaços, completamente preservado.

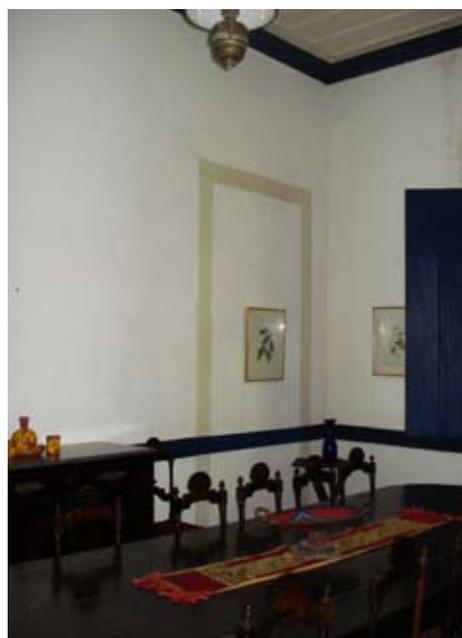
20

Internamente, houve poucas modificações da planta original (ver prancha 2/3), implementadas para melhoria do fluxo interno da casa, de forma a atender a atual utilização de receber grandes grupos por períodos determinados. As mudanças realizadas, basicamente, resumiram-se em fechamento e abertura de vãos (f20).

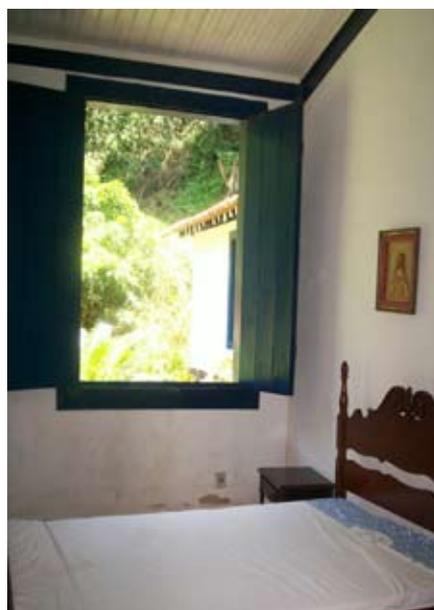
23

A área de serviço mantém o padrão já descrito de revestimento, com substituições no tabuado do forro, que passa a ser todo em lambri ou em telha vã, e, no piso, que de tabuado de madeira passa para lajotas cerâmicas ou cimentado liso. Esse trecho apresenta um acréscimo, destinado a incorporar a área de serviço, o que pode ser percebido pelo beiral do telhado (f26). Além dessa modificação, o volume recebeu uma intervenção em sua planta: os espaços de cozinha e área onde se encontra o fogão a lenha, antes separados, foram convertidos em um só ambiente (f27).

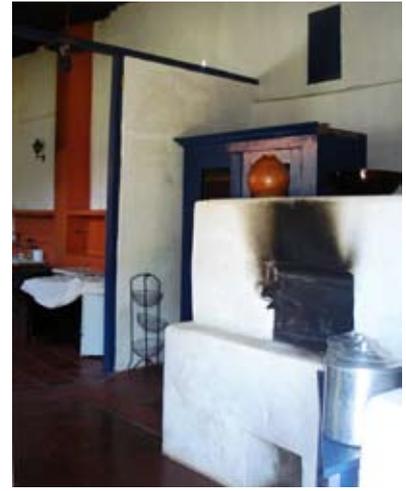
27

O trecho destinado aos aposentos é o mais próximo da sede, e recebeu acesso em escada (f31). O outro volume teve mantidas as suas entradas originais (f32). A construção possui um porão alto, em ambas as partes, sem acesso e utilização. No entanto, é possível ver através de suas aberturas para respiro a pesada estrutura de madeira que sustenta as paredes da antiga senzala, apoiada sobre o espesso baldrame de pedra de mão (f33).

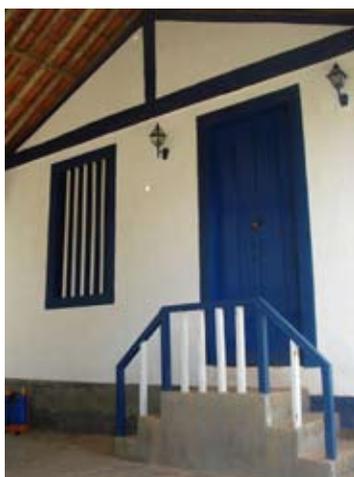
31

Na face voltada para a estrada, a construção exibe marcas de antigos vãos de porta (f35 e f36). Informações da administradora confirmam que, de fato, a senzala era mais extensa.

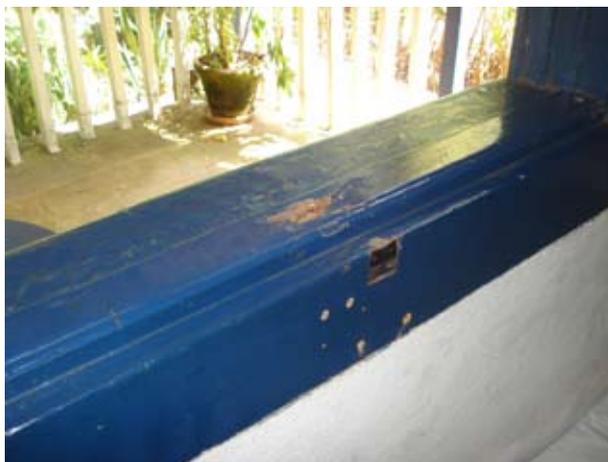
37

De forma geral, a fazenda está bem conservada. Pequenos danos são percebidos pela propriedade, que, submetida sempre a grandes grupos de utilização, oferece maior desafio à manutenção de sua integridade (f37). Além disso, a localização em sopé de morro gera acúmulo de umidade no solo, o que dificulta o controle de infiltração ascendente (f38).

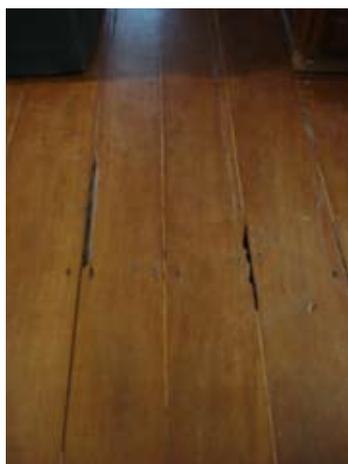
39

Pequenos ataques de cupins, tão comuns na região, são percebidos em algumas áreas de piso (f39), como também infiltrações pontuais em forros, sinais prováveis de mau encaixe ou quebra de telhas da cobertura (f40).

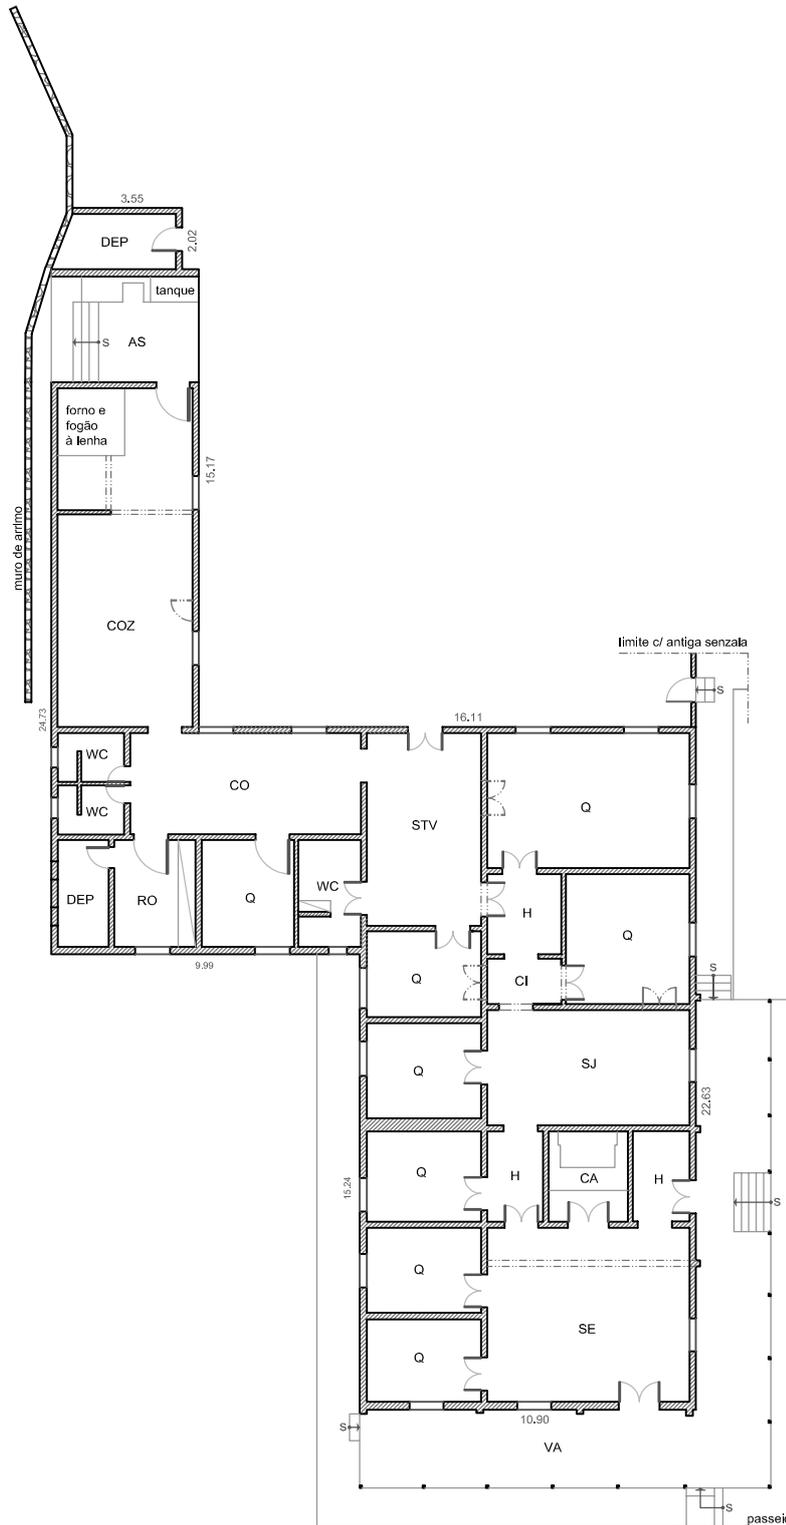
Planta Baixa da Sede

1. Originalmente, havia um corredor separando a capela da sala de estar. Durante a reforma realizada nos anos 80, o mesmo foi demolido, aumentando a área do estar (vide marcação);

2. A varanda da sede ocupava somente a fachada lateral (com acesso direto para a sala de estar). O formato em "L" atual foi adquirido durante a reforma acima citada;

3. A área correspondente a atual sala de tv formava um único ambiente com o quarto menor adjacente, ocorrendo através deste último a interligação entre a cozinha e a sala de jantar (vide marcação);

4. Havia anteriormente um acesso direto entre a sala de jantar e o quarto ao lado (vide marcação de porta);
5. O hall pelo qual se acessa à sala de tv era, de início, um depósito, e o acesso ao quarto vizinho ocorria através da própria sala de tv (vide marcações);

6. Na cozinha havia uma porta, hoje não mais existente (vide marcação). Essa esquadria ainda existia na época do levantamento realizado pela FUNDREM (1982).

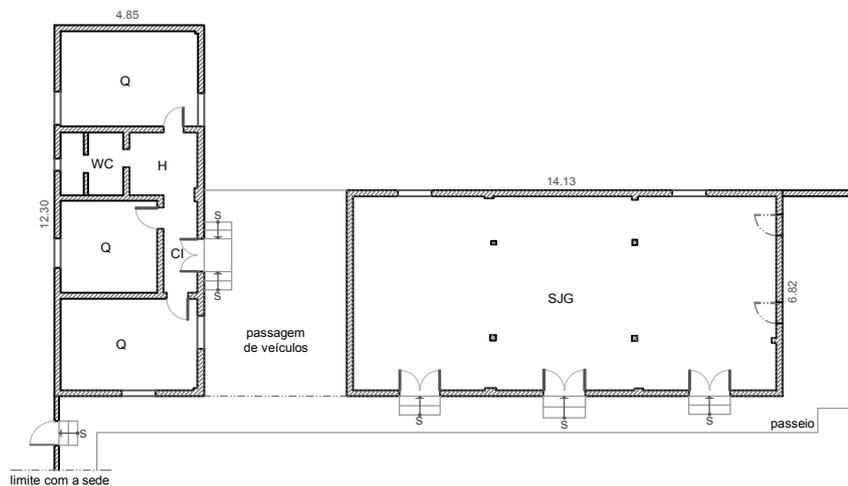
Planta Baixa da Antiga Senzala

1. Esse edifício, em sua ala mais próxima à estrada, possuía mais duas portas de acesso, localizadas na fachada voltada para o Rio Preto (vide marcações). Ainda é possível reconhecer na empena as marcas desses antigos vãos;
2. A administradora noticiou existirem informações a respeito do tamanho do volume desta edificação, o qual teria sido de maior comprimento do que hoje lá se observa;
3. No espaço destinado à passagem de veículos, é possível identificar sulcos nas estruturas de madeirado telhado, provavelmente destinados ao encaixe de peças para fechamento da área.
