# Inventário das Fazendas do Vale do Paraíba Fluminense

**Instituto Estadual do Patrimônio Cultural**  
Secretaria de Estado de Cultura - RJ

denominação  
**Fazenda do Vargas**

código  
**AIII- F23 - Val**

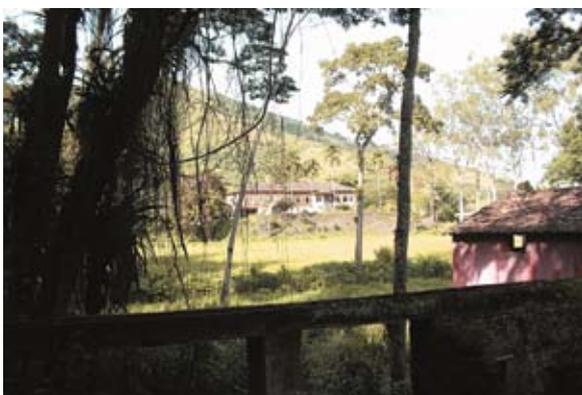
01

Seguindo pela rodovia RJ-145, no sentido de Valença - Barra do Piraí, partindo do bairro de Chacrinha, percorre-se aproximadamente 8,3 km, através de uma estrada de terra, até alcançar a sede da fazenda. Durante os meses de chuva há trechos deste trajeto que ficam com o trânsito bastante dificultado. Próximo à entrada da propriedade, avista-se o moinho com a grande roda d'água e o casarão ao longe, sobre um altivo patamar em murada de pedra (f01).

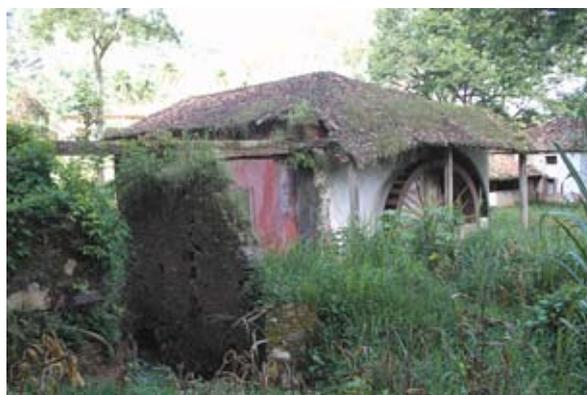
02

A porteira rústica marca a entrada da fazenda e, passando a ponte sobre o rio das Cobras, observa-se o moinho com as canaletas de pedra junto de antigas edificações (f02). O casarão em ruínas à direita abrigava o antigo paiol (f03), que posteriormente serviu como moradia.

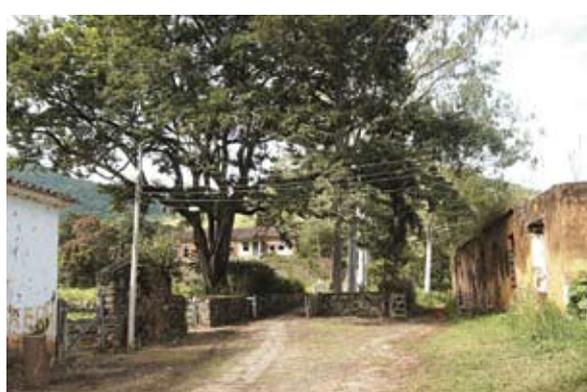
04

Do lado oposto à estrada que segue em direção ao curral, um barracão existente no local – que no início do século XX teve instalado o Laticínio Gioseffi & Cia. – é atualmente utilizado como garagem e depósito (f04).

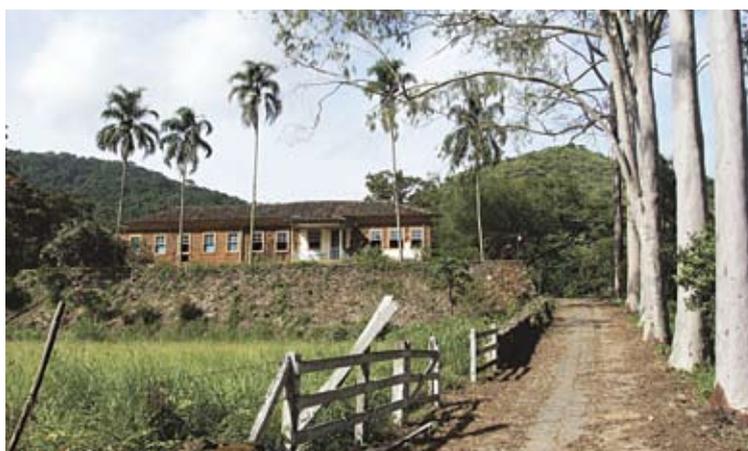
05

Passadas estas construções, uma mureta em pedra e uma aleia de eucaliptos acompanham o caminho que leva a casa-sede (f05).

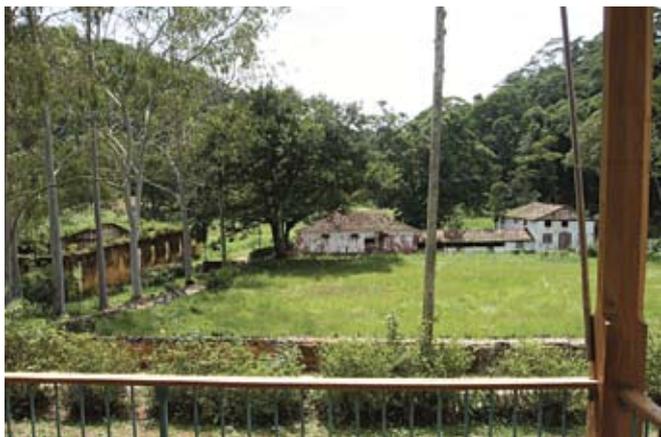
06

Uma densa mata emoldura a paisagem do entorno do casarão que tem, à frente, voltado para o alpendre de entrada, um verde descampado correspondente ao espaço dos antigos terreiros de secagem de café (f06). A casa-sede, posicionada sobre um platô, apresenta paredão de arrimo chanfrado em pedra, que acentua sua horizontalidade, contrastando com as esguias palmeiras ornamentais (f07).

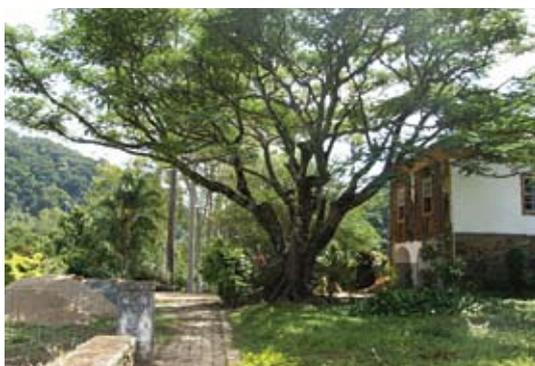
08

Na chegada, o largo calçado por paralelos é protegido por guarda-corpo de ferro (f08), mantendo uma escada e um arrimo baixo em pedra, que se estendem para além da piscina (f09), delimitando o local das ruínas do antigo paiol, fronteiro à fachada lateral direita da casa-sede. Uma pinha de louça sobre a mureta de pedra na lateral de um pequeno portão de ferro fundido chama atenção para o local de acesso ao jardim frontal (f10) que abriga bela árvore nativa – angico branco –, com o gramado e uma fonte redonda, mais baixa (f11) emoldurando-a.

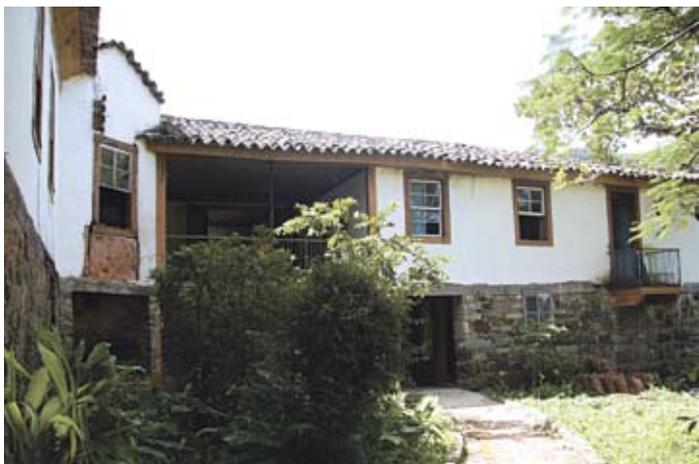
12

Uma escada em pedra lavrada leva ao alpendre e, na fachada lateral direita, o espaço do porão é marcado por arcos, definindo uma garagem que dá acesso para o interior da casa-sede. Junto ao largo calçado em pedras, um estreito caminho conduz para a entrada de serviço do pavimento superior (f12). O gramado se estende sob as frondosas árvores de flamboyant e mulungu, até a piscina e a edificação de serviços ao fundo (f13). Contornando a casa, há um jardim com canteiros em tijolo maciço, formato geométrico e fonte central (f14). O caminho para o pomar situado nos fundos da casa-sede é revestido de cacos de pedra São Tomé, com oferta de manga, jabuticaba, caqui, jambo, abacate, banana, pitanga e goiabas, mantendo um galinheiro e uma pocilga desativados no meio do arvoredo (f15).

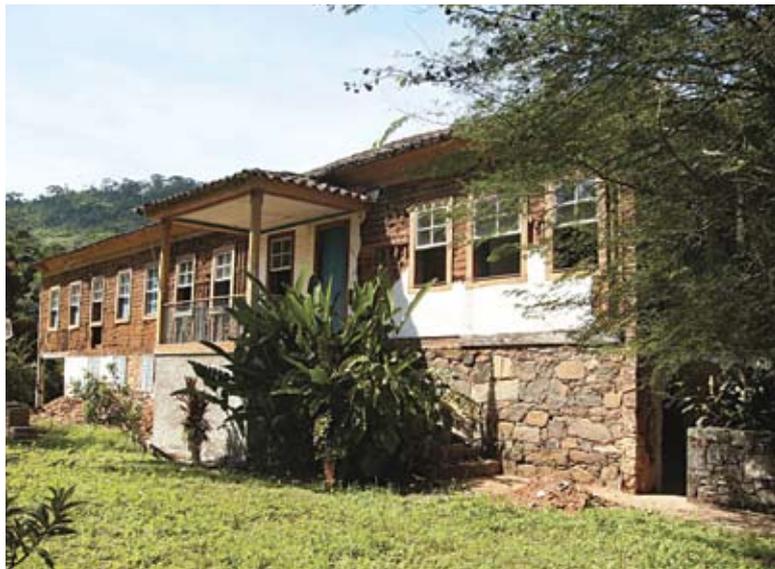
16

A casa-sede mantém um pavimento sobre porão habitável determinado por um sólido embasamento, revelando a beleza de suas paredes externas em pedra insossa. A fachada principal, com correr de janelas sem ritmo regular, é interrompida pelo alpendre excêntrico, que tem acesso por escada de pedra (f16), telhado de três águas apoiado sobre pilares torneados em madeira e guarda-corpo em ferro.

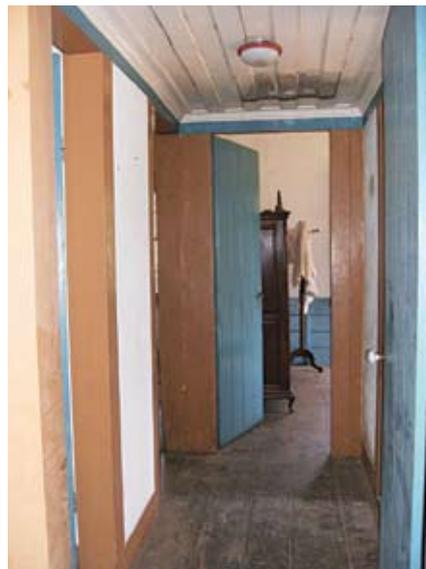
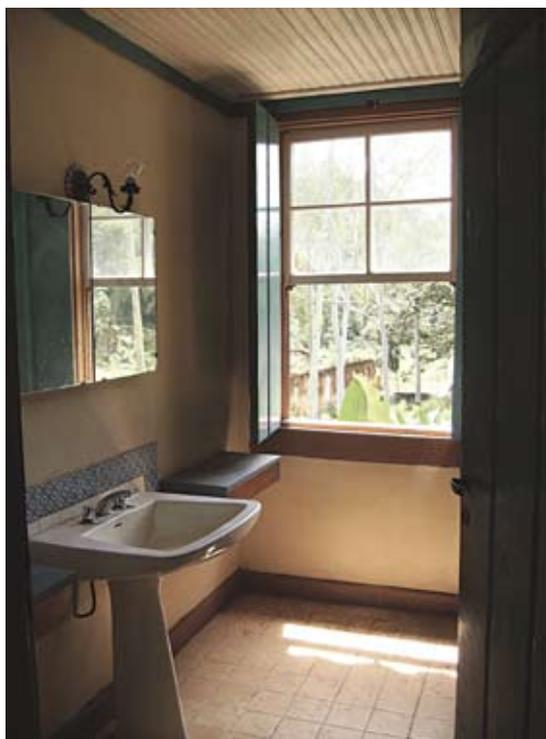
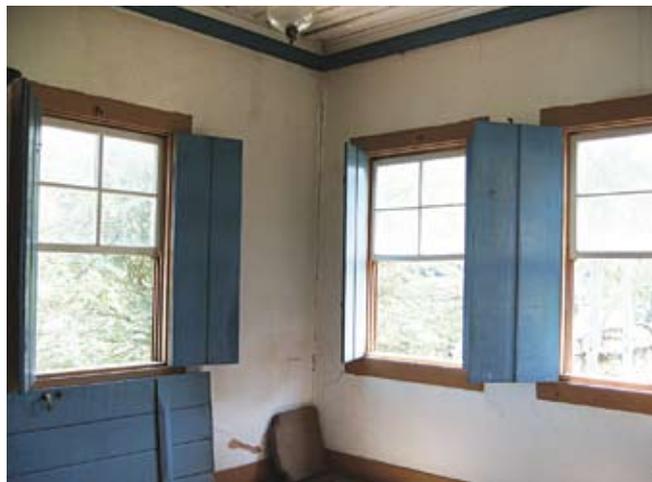
A porta de acesso principal possui duas folhas cegas e canaleta central, abrindo-se para um vestíbulo que distribui, através de um pequeno *hall* à direita, para três quartos e um banheiro (f17 à f19).

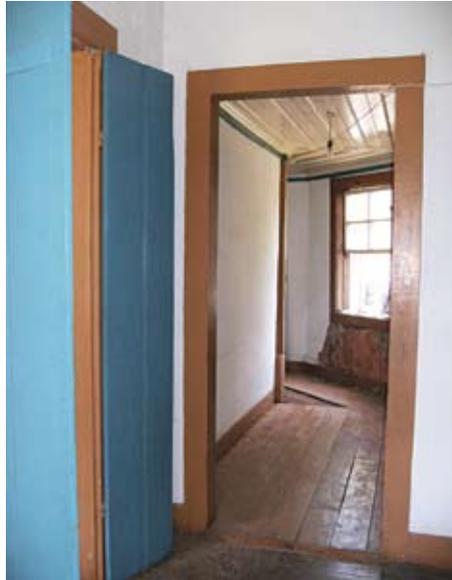
20

À frente do vestíbulo, uma circulação em “L” chanfrado (f20) que o liga à sala de jantar e mantém uma porta com guarda-corpo entalado voltada para a escada interna (f21) que também pode ser acessada por um *hall* contíguo a ampla sala de visitas (f22) voltada à fachada principal.

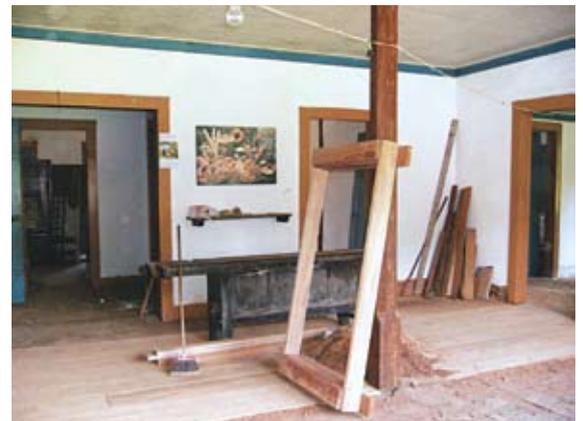
23

A sala de jantar (f23) se comunica com os outros três quartos (f24) e com a varanda entalada protegida por guarda-corpo de ferro (f25).

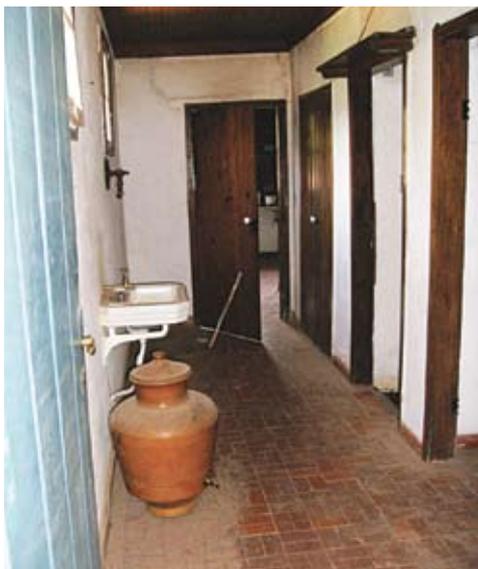
26

Segue-se uma circulação de serviço (f26) que leva ao depósito/quarto de ferramentas e a escada de serviço para o porão (f27). A cozinha mantém despensa e pequena sacada para o jardim, com piso de madeira e guarda-corpo de ferro (f28 e f29).

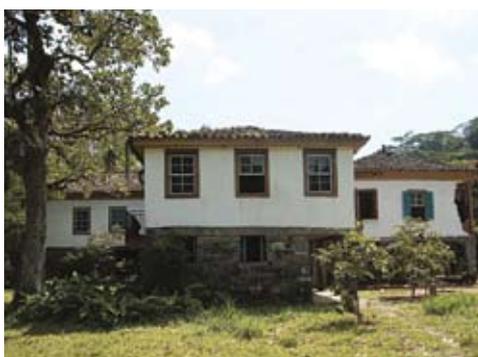
30

A área de serviços forma um prolongamento em relação ao corpo principal dando à planta do casarão o formato de um “T” invertido (f30).

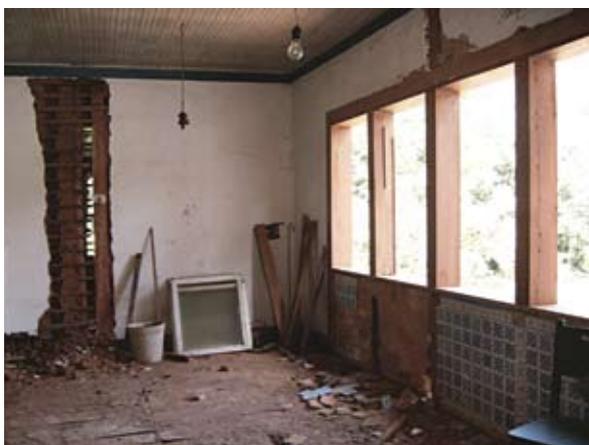
31

Na sala de jantar as janelas de guilhotina geminadas estão sendo restauradas (f31) e o banheiro em ruínas, junto ao quarto, tem a única janela com folhas externas em veneziana. No *hall* e cozinha, há bâsculas caixote com caixilhos de vidro e, na parede de fundos, as janelas são apenas de guilhotina (f32).

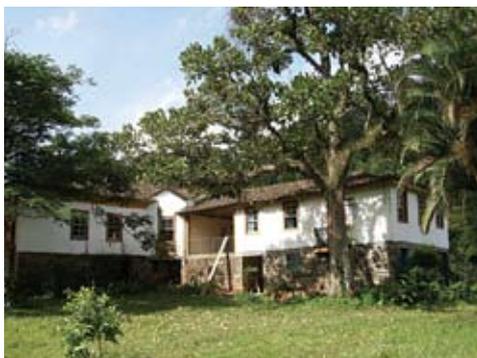
33

A cobertura, de ponto alto, com telha cerâmica de capa e bica, tem várias águas, com interessante recorte para cobrir o chanfro da circulação quando esta foi criada no encontro de dois panos de paredes (f33). O beiral é arrematado com madeira na cor amarela, assim como os cunhais em massa.

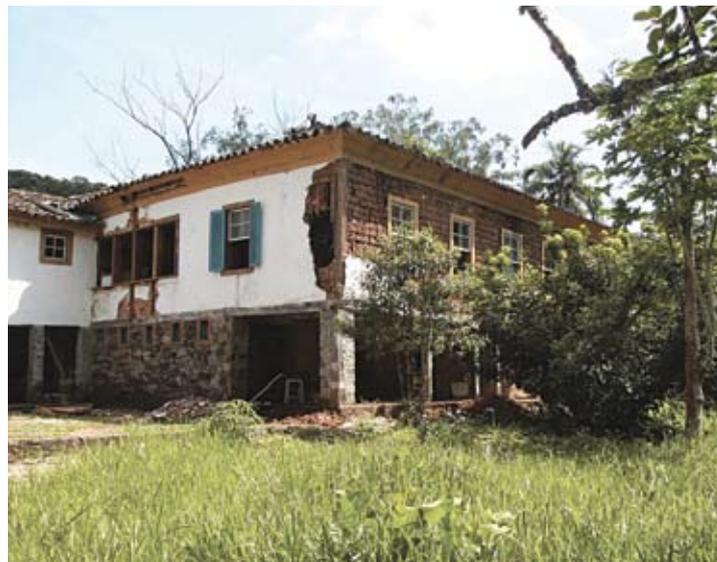
34

O porão apresenta uma sólida estrutura, sendo dividido em compartimentos que atualmente estão em reforma. Sob o bloco de serviços há depósitos e lavanderia, além da escada de madeira que dá acesso ao *hall* da cozinha no pavimento superior. O salão com seteiras retangulares em bâsculas de caixilhos de vidro apresenta três portas que se abrem para uma varanda (f34) que se apóia em colunas de concreto, pedra e madeira (f35). Na fachada principal, o porão tem vãos com janelas de madeira em venezianas e os cômodos que para ali se voltam são reservados para quartos e banheiro.

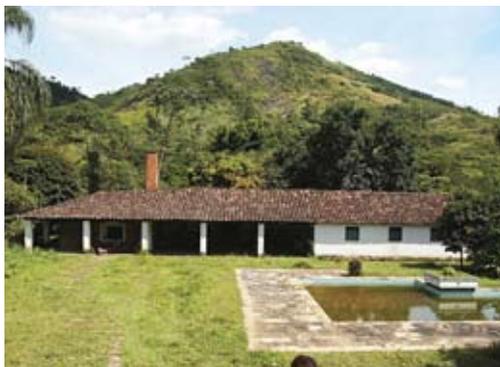
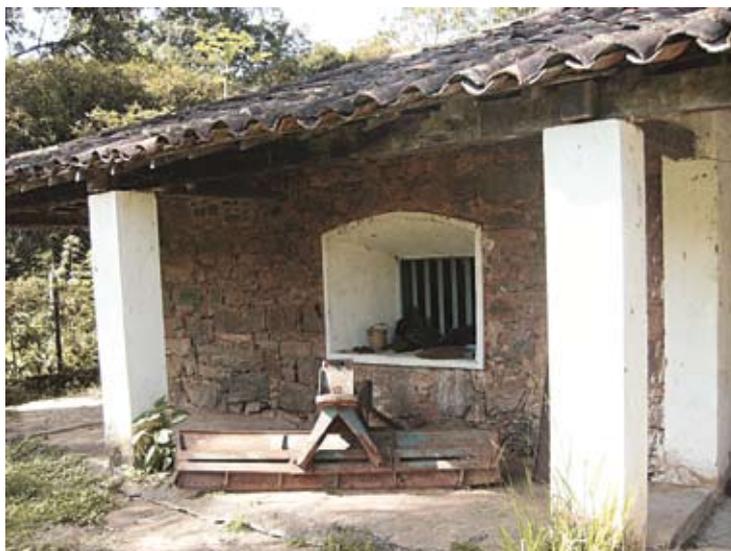
A edificação avarandada próxima à piscina tem, em especial, um grande forno em tijolo maciço, com formato de abóbada, servindo as outras dependências como casa de colono (f36 e f37).

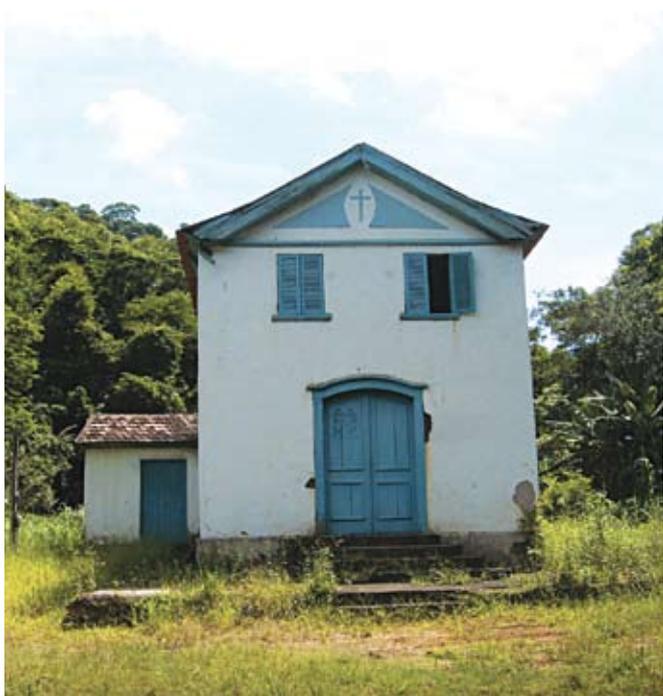
38

A capela de Nossa Senhora da Conceição, com 111 anos, possuía originalmente um campanário que complementava a fachada simples (f38). Sua nave apresenta pé direito elevado, contrastando com a sacristia ao lado. Na fachada principal a portada central apresenta cercadura em madeira com verga e sobreverga em arco abaido – tipo canga-de-boi – sendo guarnecida por esquadria de duas folhas almofadadas. Compõem a fachada, sobre a portada, duas pequenas janelas de verga reta com folhas de veneziana e, sobre estas, arrematando-a, um frontão triangular com tímpano ornado por cruz em massa. Nas laterais, básculas e óculos complementam a iluminação e a ventilação. As esquadrias e o beiral em madeira são pintados na cor azul. A cobertura de telha francesa é mantida em toda a construção.

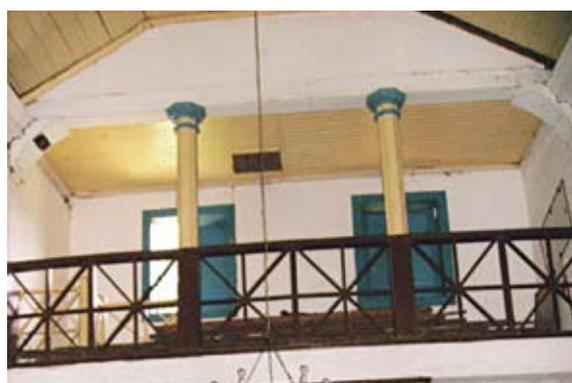
39

No átrio, o vão do pé-direito é interrompido por duas colunas octogonais que vão até o teto, sustentando o coro (f39) e mantendo assoalho, forro, guarda-corpo e escada de acesso em madeira. O forro da nave, agamela-

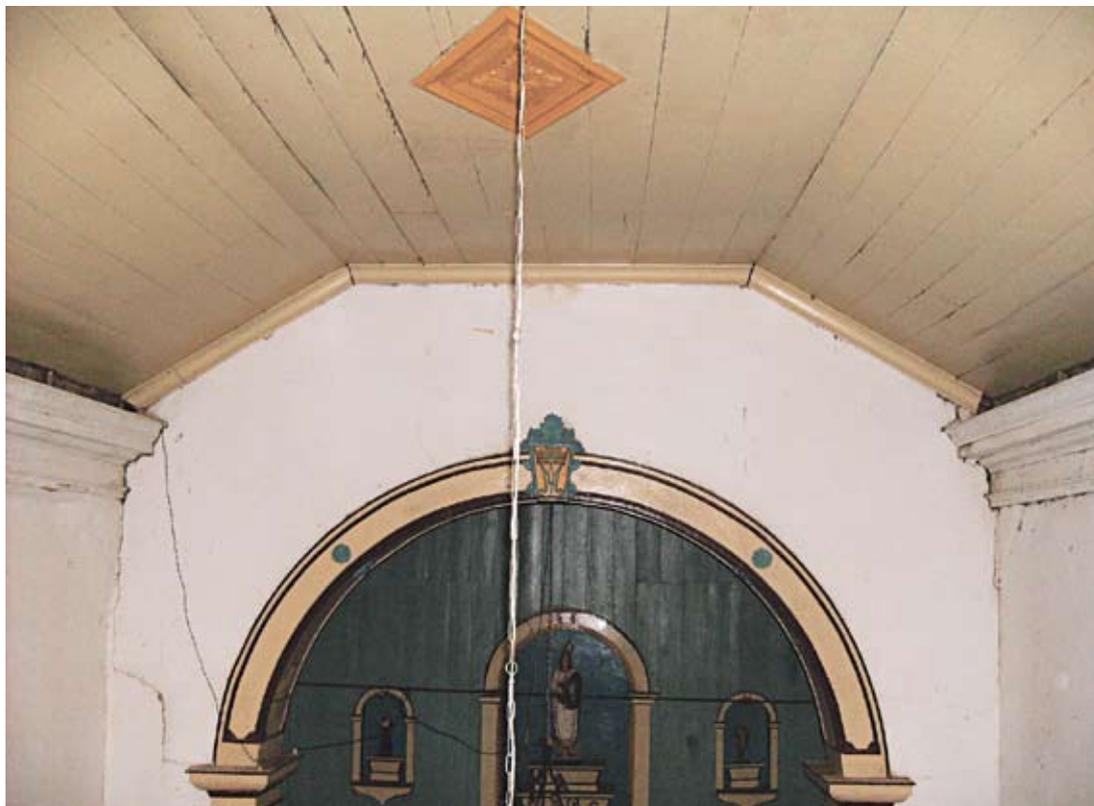
40

do, tem uma cimalha arrematando o conjunto (f40), e o espaço do altar, que recebe forro semelhante, porém, rebaixado, é separado desta por arco pleno com colunas de pedestal e cornijas ornamentadas, possuindo um retábulo simplório pintado na cor azul, com nichos em arco pleno para as imagens (f41). A pequena sacristia, com soleira em pedra, tem as portas da entrada e a interna com duas folhas cegas, piso em ladrilho cerâmico e forro de cedrinho, mantendo acesso para banheiro e depósito.

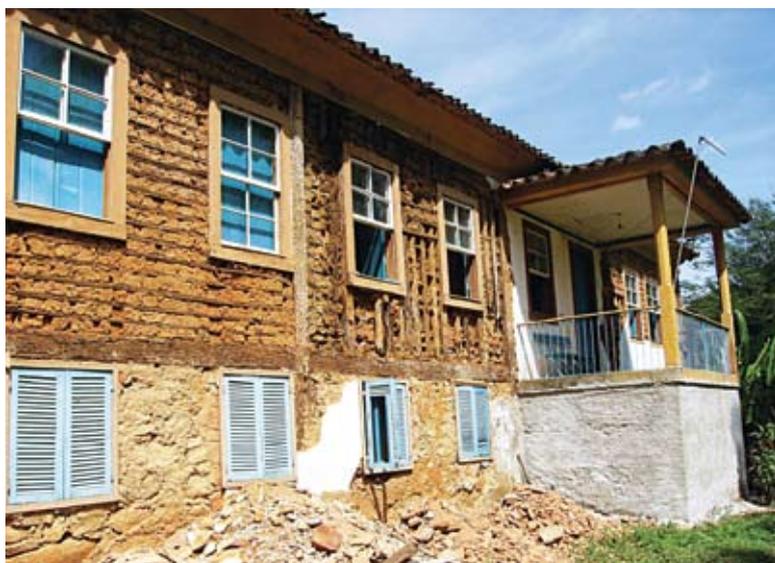
42

Vale citar que a segunda janela da direita para a esquerda, na fachada principal, diferencia-se das outras pelo tamanho maior de seu vão. A reforma revelou, com a retirada do emboço, o fechamento original em pau a pique das suas fachadas – principal (f42), lateral esquerda (f43) e direita (f44) – colocando à mostra sua trama já comprometida. Observou-se que, em alguns quartos, numa circulação e em um dos banheiros, parte das paredes ruiu, sendo a causa principal e agravante, as péssimas condições da cobertura, que ao longo do tempo ocasionaram infiltrações descendentes.

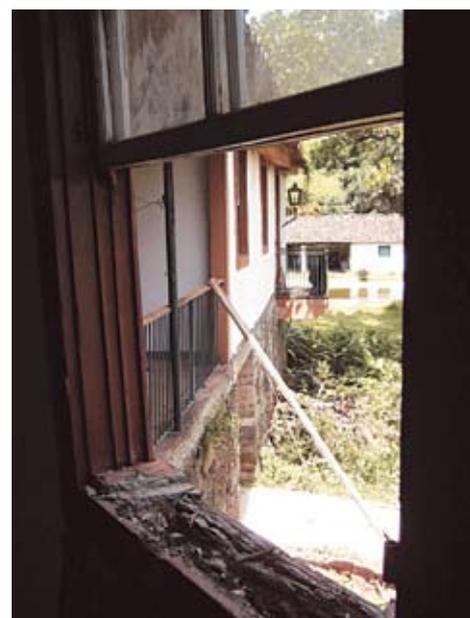
45

Em que pese este fato, a maioria das esquadrias resistiu às intempéries, poucas apresentando a ação de cupins (f45), necessitando, entretanto, de pintura que proteja as peças em madeira. Um pouco estão sendo

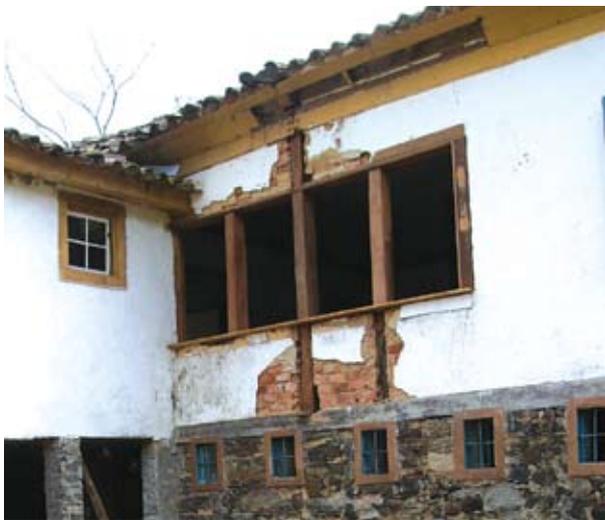
46

substituídas (f46), assim como partes do beiral e dos cunhais. As paredes refeitas o foram em alvenaria de tijolo furado (f47) e o madeiramento do telhado foi todo refeito. Internamente, as paredes dos quartos, sala de visitas (f48) e jantar, ainda revelam as infiltrações descendentes, bem como sujidade e desmoronamento de partes de suas divisórias (f49). No quarto lateral contíguo à sala de

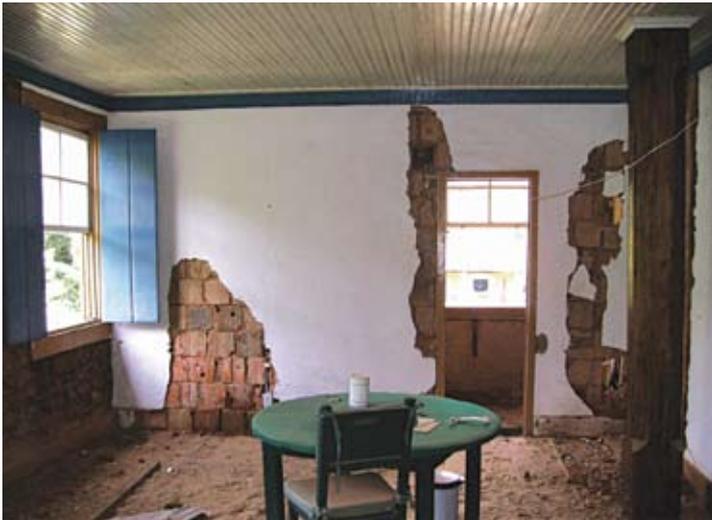
50

jantar foi erguida uma alvenaria em tijolos furados para a implantação de um banheiro (f50), cuja parede externa em pau a pique está ruindo, devido ao agravamento de vazamentos da instalação hidráulica (f51). Em vários cômodos o assoalho está sendo refeito (f52) e o forro com presença de mofo, apresenta comprometimento em algumas partes.

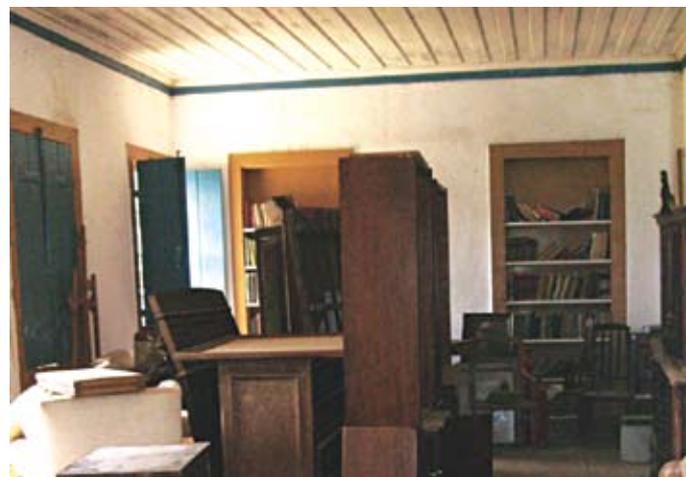
53

Na parede de fundos da sala de visitas, dois nichos com prateleiras eram, originalmente, vãos de portas dando acesso para o quarto lateral (f53).

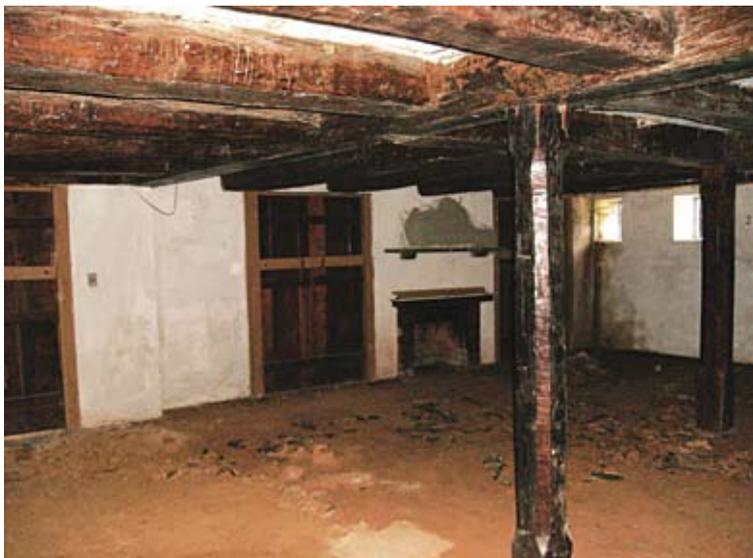
54

No porão, podemos observar que os barrotes estão em bom estado de conservação, visando à reforma, neste caso específico, a troca do piso, do emboço e a pintura nas paredes com pulverulência, além da troca das esquadrias e revisão na instalação elétrica (f54).

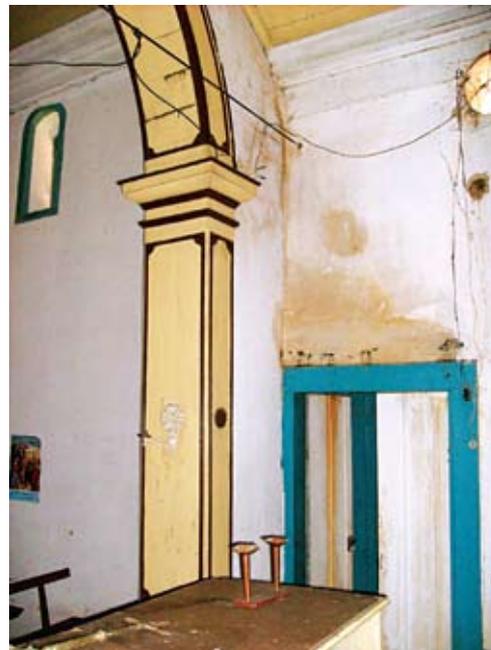
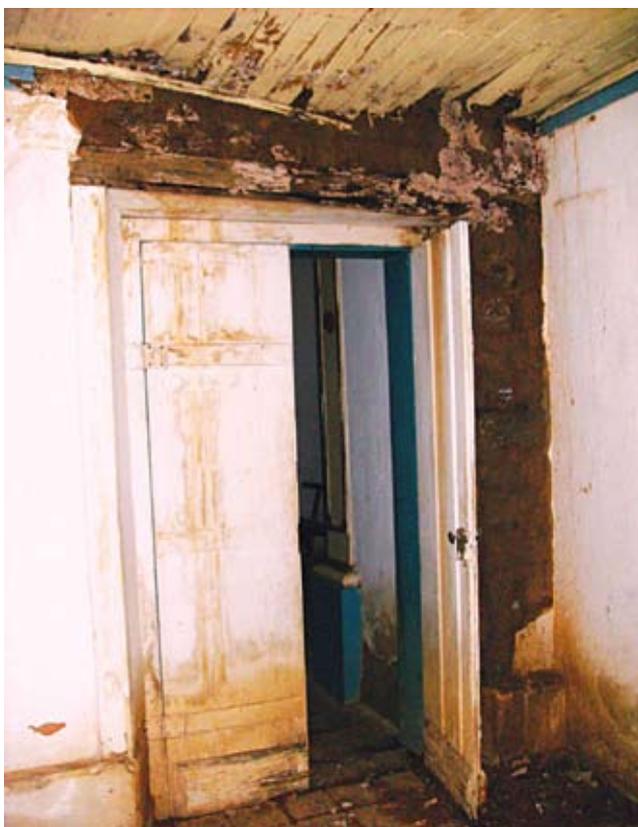
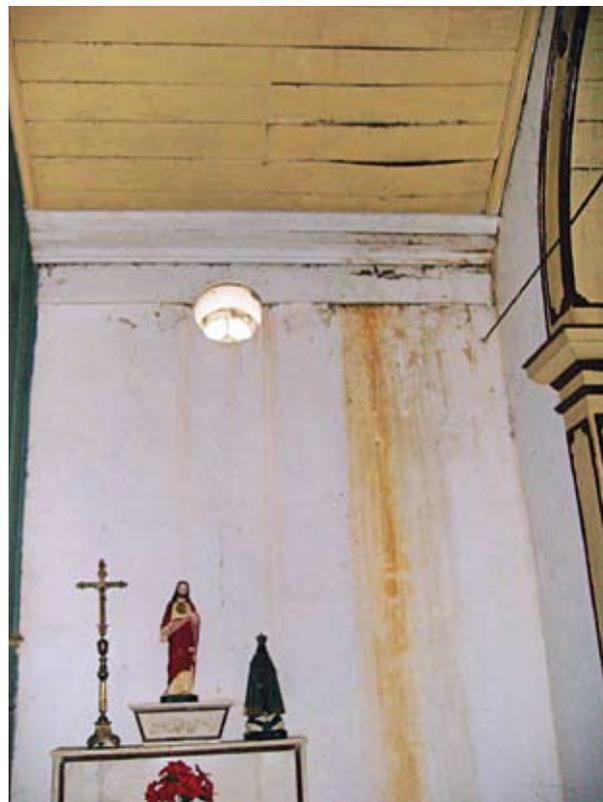
A capela, sem conservação, possui infiltrações descendentes em várias paredes, chegando a comprometer a estrutura de adobe. O forro e o assoalho sofrem com a ação de insetos xilófagos e as esquadrias estão degradadas, grassando a sujeira em toda a edificação (f55 à f57).
