Inventário das Fazendas do Vale do Paraíba Fluminense

denominação
Fazenda Feliz Remanso

código
AII-F15-BP

Fazenda Feliz Remanso, fachada principal

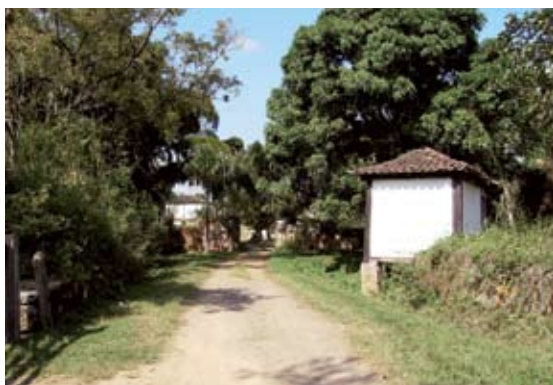
01

A curta estrada de saibro, que adentra a propriedade até a casa sede, passa por várias construções rurais que são distribuídas esparsamente. Depois da porteira, as cercas delimitam os pastos, à direita, o antigo moinho de fubá (f01) que, sobre pilares, mantém estrutura em gaiola de madeira. Uma tubulação de ferro faz sua ligação ao aqueduto em pedra (f02) localizado no desnível do terreno, que distribuía as águas para o tanque de ceva à esquerda e para a pocilga.

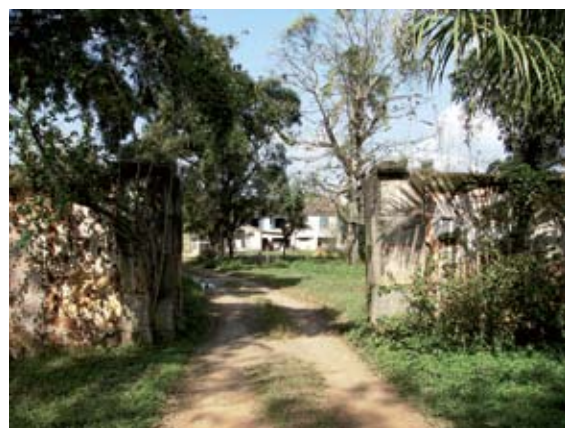
03

Ultrapassando o vão da murada, com maciças colunas de pedra, onde o olhal de ferro demonstra que existia um portentoso portão (f03), vê-se a pocilga (f04), dividida por muretas de blocos de pedra com topo arredondado em massa, tendo, junto às portinholas, acabamento em pedra lavrada. Até recentemente, ainda existia a cobertura da pocilga.

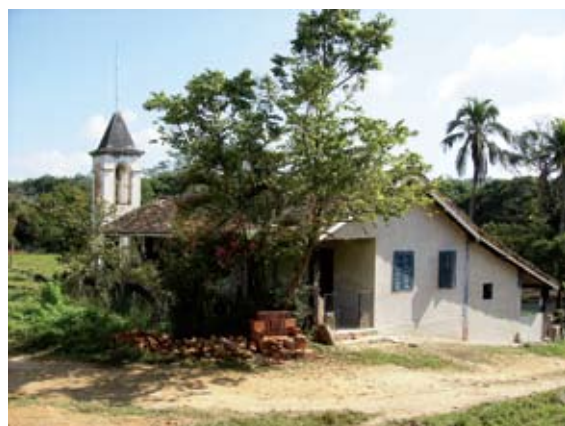
05

O caminho segue, tendo, à direita, uma edificação com torre sineira (f05) que está sendo reformada para moradia do colono. Tudo indica que a antiga construção era um espaço utilizado para serviços gerais, onde se tocava o sino, nas horas precisas, para o chamamento dos escravos. O muro caiado em vermelhão (f06) guarda a entrada para um goiabal, com muitas outras árvores frutíferas, sendo que o pomar se encontra sem a manutenção necessária.

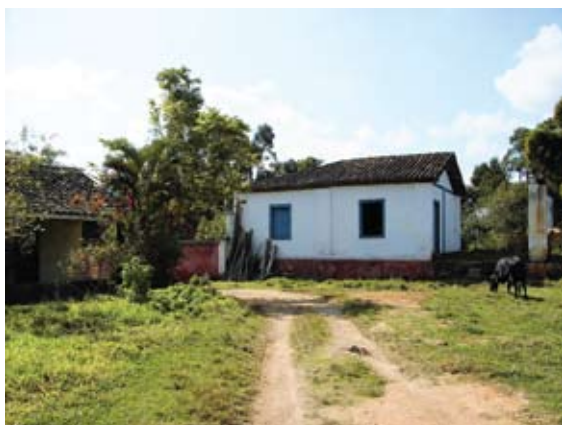
07

O prédio a seguir é do paiol (f07), ocupado atualmente por um depósito e chegou a ser o local da única escola da região. Os pilares de tijolos sobre soco de pedra, posicionadas em sequência, indicam a existência de uma grande construção, que abrigava depósitos, curral e galinheiro (f08).

A edificação do moinho recebeu intervenções nas paredes estruturais, com a inserção de tijolos furados de cerâmica e de cimento (ver f13). Os vãos de janela foram criados aleatoriamente e a belíssima escada de madeira precisou ser escorada (f64), estando na iminência de cair. No piso superior, os barrotes e o assoalho estão em bom estado, havendo ausência de algumas portas nos balcões (f65), e as esquadrias ainda existentes iniciam processo de deterioração pelo abandono. As demais construções da propriedade estão em razoável estado de conservação.

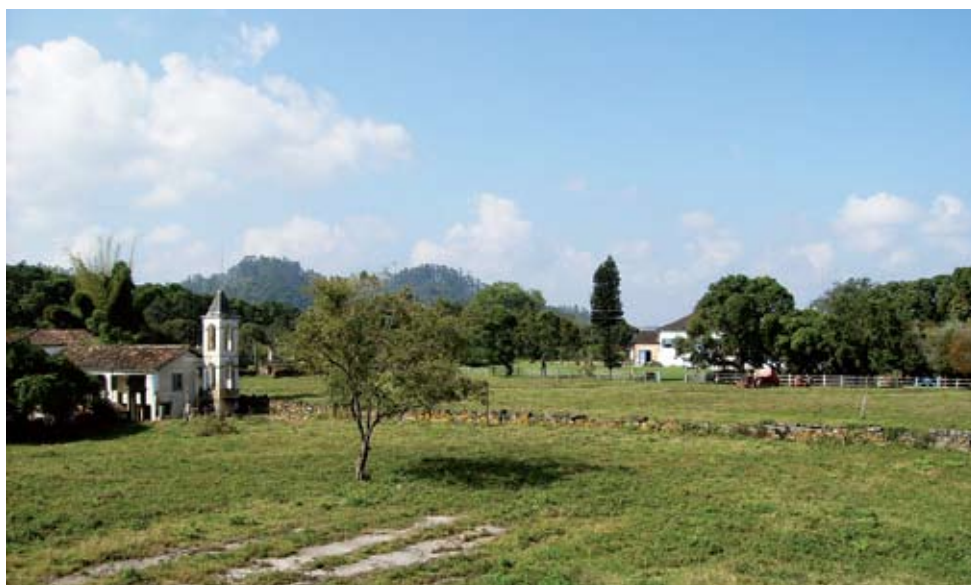
09

O extenso descampado com forração de grama era o grande terreiro de secagem de café (f09). Apresenta calhas de pedra contornando todo o perímetro, fazendo o perfeito escoamento das águas, sendo a grande área delimitada por muretas de pedra. O moinho de café se destaca ao fundo, próximo a um morrote (f10). O belo chalet de dois pavimentos tem, ao lado, um pórtico com dois imponentes pilares de tijolos maciços (f11), mantendo ainda as ferragens, que provavelmente permitiam a articulação de um portão. Atrás, está localizado o aqueduto, com mais de dois metros de largura (f12) e a antiga roda d'água do moinho (f13), encoberta pelo mato. Pode-se observar entre a vegetação dois imponentes pilares em blocos de pedra (f14), indícios de que o acesso se fazia por essa passagem. Ao lado, um grande pomar de jabuticabeiras, com rica fauna avícola, sendo comum a presença de tucanos. O curral, de construção moderna, fica localizado na entrada da propriedade, num platô atrás do moinho de café.

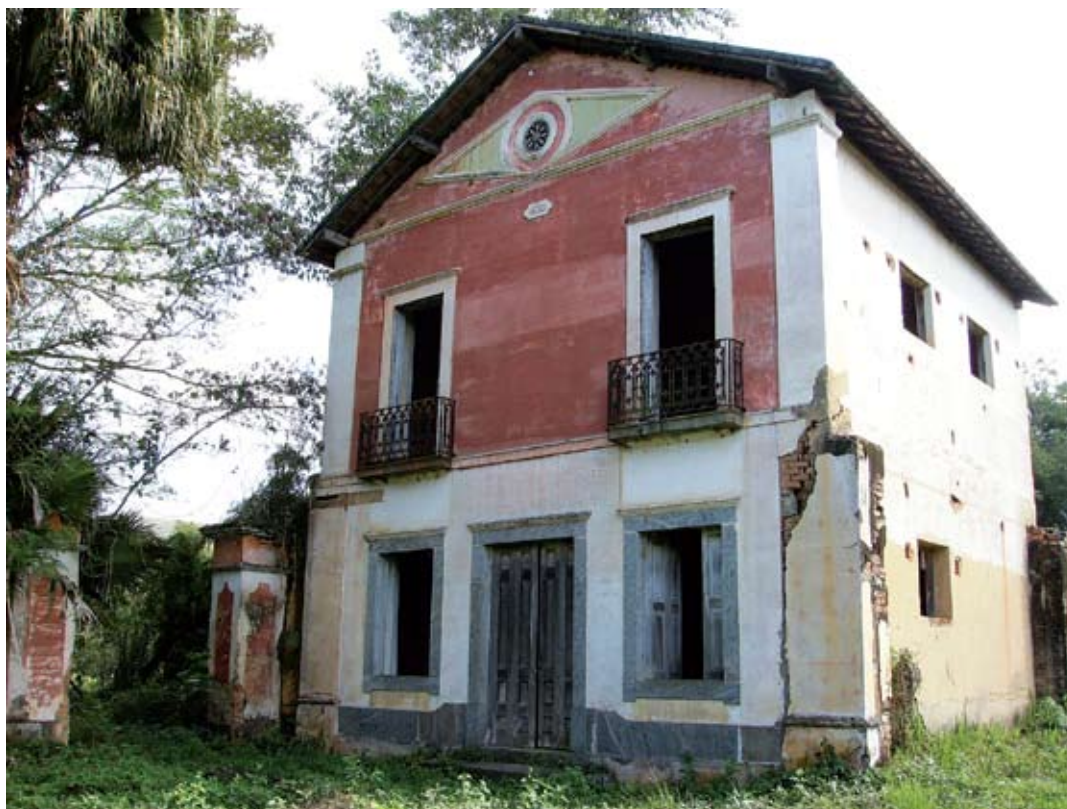
10

O moinho de café é uma sólida construção (ver f10) com cobertura de telhas francesas e vãos de esquadrias em verga reta. No térreo, os umbrais e vergas são em pedra lavrada com sobreverga em massa, sendo todas as esquadrias em madeira com folhas tipo camarão. Encimando-o, um frontão ornamentado com figuras geométricas, tendo ao centro um óculo decorativo em ferro (f49), datando de 1830. Os balcões em pedra são finamente protegidos por um rico gradil de ferro fundido (f50). A artística escada em curva, que leva ao primeiro piso (f51), é em madeira, com guarda-corpo torneado.

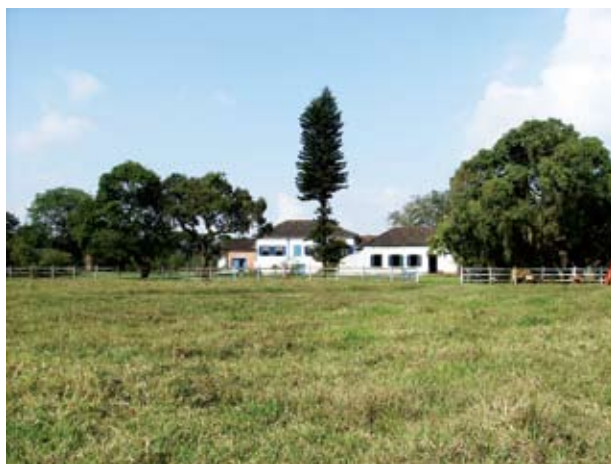
15

A casa-sede fica no extremo oposto do moinho e, ultrapassando-se a porteira, chega-se a ela pelos fundos do casarão (f15). À direita, o pomar de frondosas mangueiras e jabuticabeiras, que segue paralelo ao varandão até chegar à fachada frontal. Observa-se, que a construção teve sua implantação estrategicamente projetada, visando facilitar o principal acesso, que era fluvial, pelo Rio Paraíba do Sul, com seu curso distando aproximadamente 300 m da casa. Recentemente, foi descoberto um caminho em leito de pedra, no percurso do atracadouro até a sede.

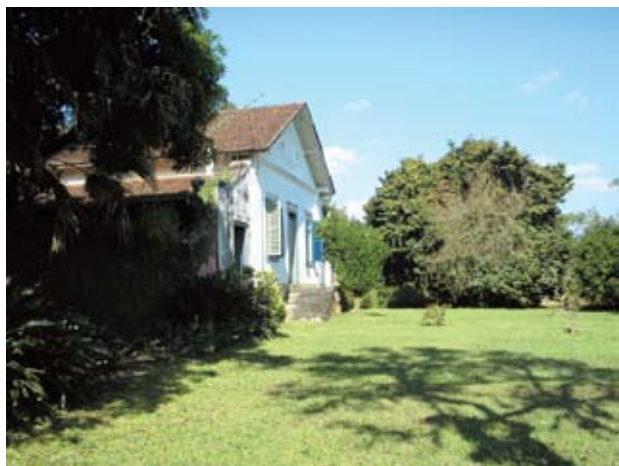
16

Na fachada principal, o gramado do jardim conduz a um caminho lateral (f16), onde o muro do pomar é interrompido por duas antigas colunas (f17), sendo que uma delas exhibe a data de 1878 (f18). Era certamente uma passagem de serviços, voltada para veículos de carga. Próximo, localiza-se outra casa de colono.

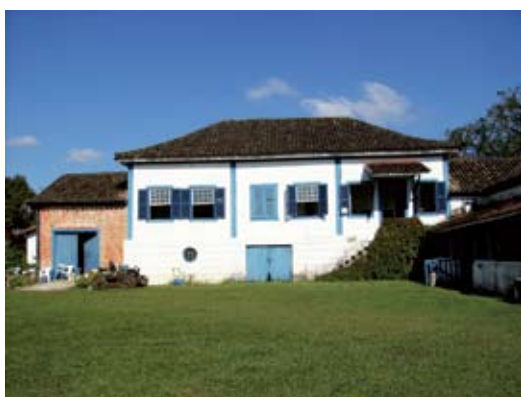
19

As edificações distribuídas pela propriedade demonstram que a fazenda foi muito próspera, com a construção da casa-sede revelando um perfil de fazenda de trabalho. O sobrado localizado nos fundos da casa (f19) foi a primeira sede, posteriormente foi edificada contígua a este a casa assobradada sobre porão baixo. No segmento do sobrado, o casarão dava continuidade, restando apenas o soco de pedra do embasamento e a escada (f20), caracterizando o conjunto como um quadrilátero funcional aberto. Todo o complexo está situado numa baixada, a vegetação do entorno é característica de várzea da região.

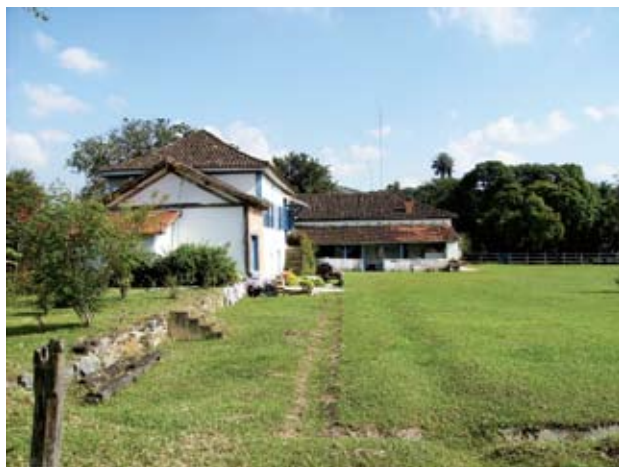
21

A fachada principal da nova construção, em *chalet* (f21), tem uma escada em pedra com dois lances que leva à portada central, mantendo uma janela de cada lado. Destaque para ornato, datado de 1887, localizado no corpo do patamar da escada (f22). O frontão triangular demarcado por friso losangular foi decorado com desenhos geométricos e o embasamento recortado foi chapiscado, mantendo os ornamentos em massa. Nas extremidades desta fachada frontal foi mantida a simetria, com corpos terminados em leque, limitados por pilastras em massa que mantêm portões para acesso às laterais da casa. Nos cunhais, encimando-os, estátuas de louça (f23 e 24).

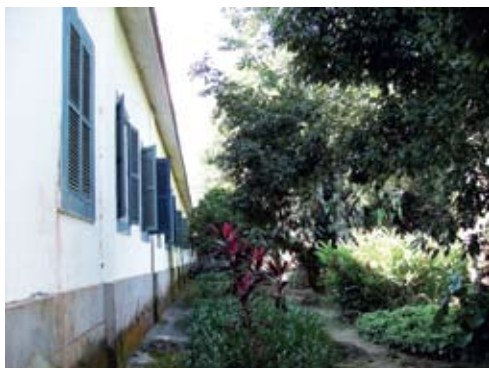
25

A fachada lateral direita mantém um correr de 16 janelas, intercaladas com meias pilastras, apresentando, no embasamento chapiscado, sulcos fingindo aplacagem regular em pedra (f25).

As paredes externas apresentam-se com sujidade, sendo que, na fachada frontal de acesso à varanda (f62), há extensa infiltração descendente, apresentando deterioração em todo o forro. As esquadrias da lateral direita sofrem ação das intempéries (f63) e o embasamento tem o revestimento coberto de limo, assim com as calhas em pedra junto às paredes (ver f25).

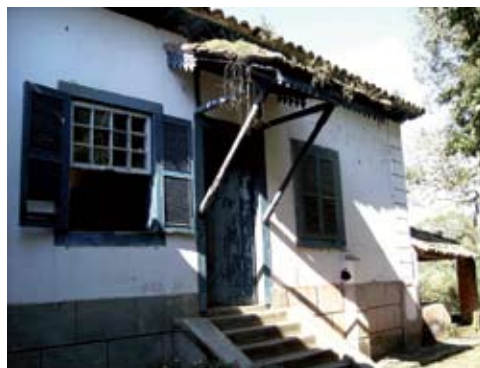
26

O jardim tem arrimo de um muro de pedra com mais de dois metros de altura, que segue a baixada para a margem do rio. O espaço ajardinado possui frondosas árvores de manga, sapoti, jabuticaba e a árvore da caneleira – especiaria de valor no século XIX – e ainda vários canteiros de forrações. Os caminhos estreitos entre a vegetação levam até a escada de acesso que vai para as áreas de serviço e para o sobrado (f26).

No bloco intermediário – de serviços –, observa-se o desgaste do piso de tijoleira (f55), paredes com pulverulência do emboço e com a pintura desbotada (f56). Algumas esquadrias estão deterioradas, com ausência de folhas externas (f57). A existência de vegetação na cobertura da escada (ver f26) acentua a umidade.

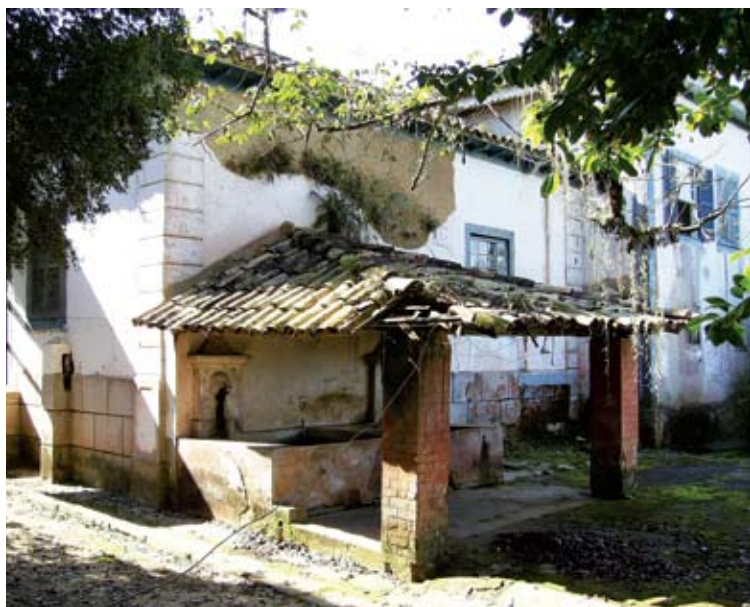
27

Próximo, uma cobertura em capa e bica, à moda de copiar, apoiada em largos pilares em tijolinho, protege um antigo tanque com duas cubas (f27), peculiar pelas duas figuras em massa que retratam o rosto de negros (f28), de cujas bocas a água é jorrada. Um ornamento central destaca o ano de 1898 (f29).

Constatou-se que a parede junto ao antigo tanque foi reformada, porém a vegetação agregada ao emboço demonstra haver infiltração (ver f27).

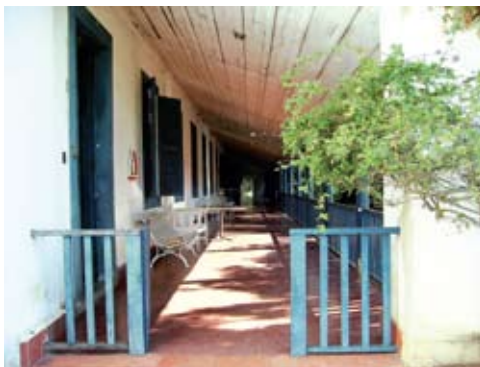
30

Uma grande varanda de construção mais recente protege a fachada lateral esquerda da casa, mantendo treze janelas e três portas, além de escada para o pomar (f30).

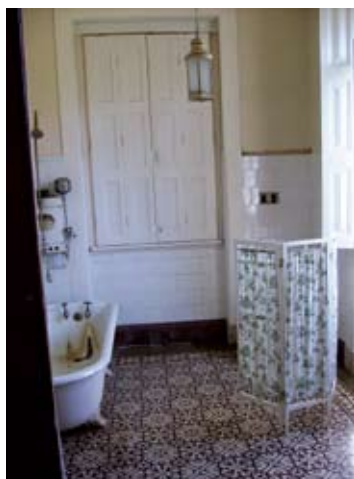
32

A porta da fachada principal abre-se para uma sala de estar (f31), comunicando-se com o único banheiro de toda a casa assobradada (f32), com uma biblioteca e com um salão (f33). Uma circulação paralela leva até a antessala da capela, sendo que esses espaços se comunicam através de duas portas com o varandão. Um cômodo foi adaptado para receber a capela, não sendo possível precisar a época. Apresenta porta de verga alteada com duas folhas almofadadas, destacando nas faces internas pinturas artísticas de símbolos religiosos (f34). A porta, quando fechada, mantém a sobriedade do verniz e resguarda o belo retábulo com volutas e colunas com douramentos, ornamentadas com delicadas pinturas florais. A janela, em especial, recebeu um vitral retratando uma cena cristã.

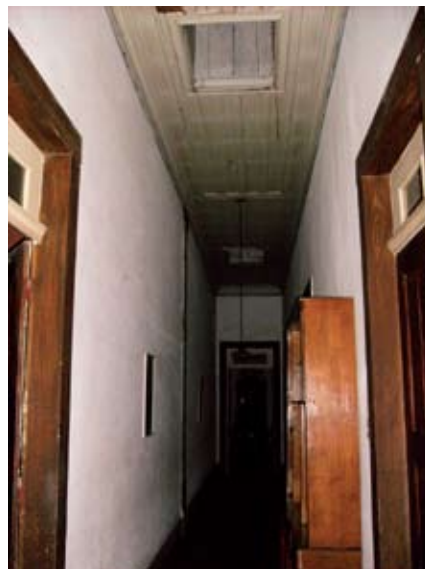
36

A circulação distribui o acesso para vários quartos, com a sala de jantar (f35) interrompendo o segmento. Um dos espaços é utilizado para guardar a louça da casa e o corredor tem duas claraboias (f36), o que vem auxiliar na deficiente iluminação interior da casa. O longo bloco com as áreas íntimas e sociais termina na sala de almoço (f37), com uma porta abrindo na extremidade da varanda.

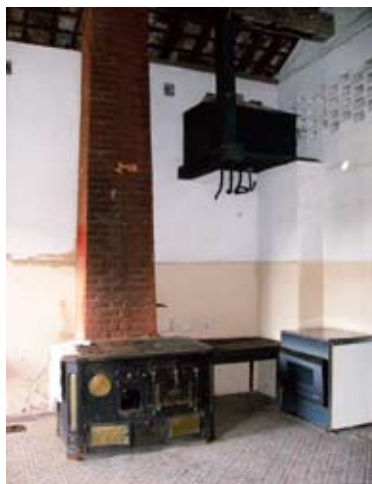
39

A seguir, as dependências de serviços possibilitam unir esse corpo da casa com o antigo sobrado, cujas coberturas são independentes. A copa tem acesso para o grande gramado (f38) e, próximo, um depósito com banheiro em meia parede de madeira. A cozinha conta com fogão a lenha (f39) e uma outra cozinha, onde antigamente salgavam-se as carnes verdes, mantém, nas paredes descascadas, a herança do sal impregnado, onde nenhum revestimento adere. Complementa essa parte da casa a varanda dos fundos, com tanque e o tradicional forno de barro (f40).

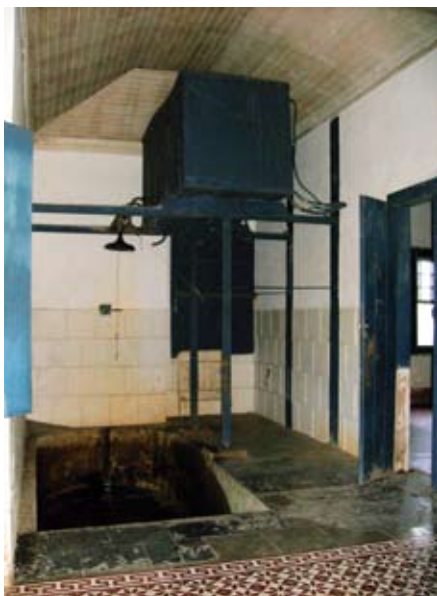
41

Um *hall* interliga a copa com um espaço de transição, que possui uma escada voltada para o jardim lateral e outra escada de cimento, para o pavimento superior do casarão. Antes, entretanto, pode-se acessar a sala de banho, cujo banheiro divide a área com um tanque no subsolo e a caixa d'água, aparente, fica sobre trilhos de ferro (f41).

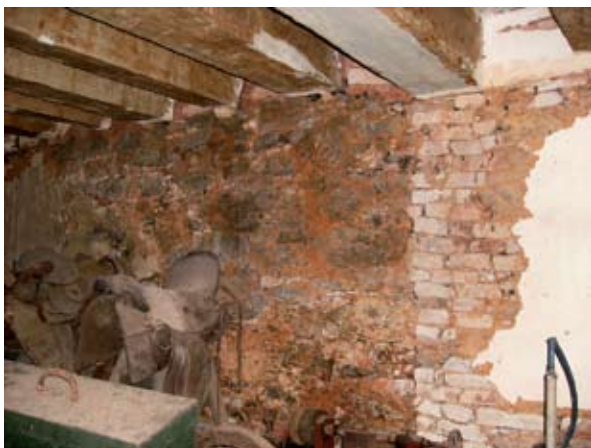
43

O sobrado edificado sobre base de pedra (f43) tem as paredes estruturais em tijolo, não sendo possível a prospecção, com a avaliação baseada em áreas de estrutura exposta. As esquadrias são de verga reta, com guilhotina e caixilhos de vidro na cor branca, possuindo, exteriormente, duas folhas com venezianas. O porão tem ventilação através de pequenos vãos, gradeados na parte interna, com folhas em caixilho de vidro abrindo externamente. Os cunhais são de madeira com o beiral arrematado por lambrequim simplório (f44). O assoalhado de madeira, provavelmente, ainda é o original e o forro, na maioria dos cômodos, é de cedrinho, havendo ainda áreas revestidas em saia e camisa.

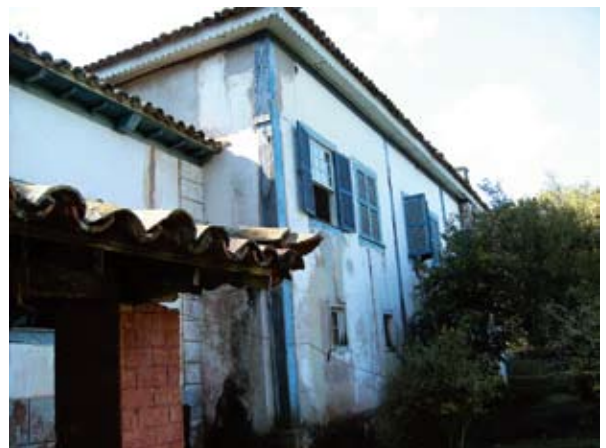
44

Foi observado que o sobrado, de construção mais antiga, mantém o interior mais conservado que a casa-sede, ficando evidente a importância de proporcionar insolação e ventilação aos cômodos. O porão, servindo de depósito, requer uma reforma nas paredes, sendo que seus barrotes estão íntegros (f53). No forro do casarão, apenas uma área apresenta apodrecimento por infiltração descendente (f54), nos fundos, as paredes externas tem sujidade, perda de pintura e comprometimento por infiltração de águas pluviais, afetando também os cunhais de madeira, as esquadrias com descolamento e envelhecimento da pintura (ver f44).

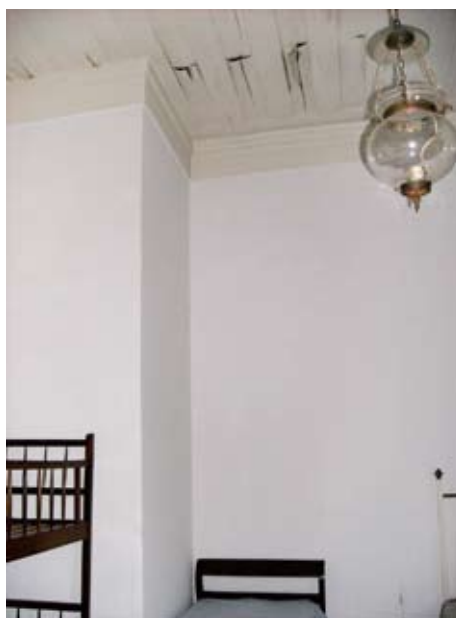
54

Na casa-sede, o piso de ladrilho cerâmico da sala de estar sofreu desgaste (f58), e o forro, em alguns pontos, apresenta desgaste por infiltração descendente (f59), sendo, entretanto, uma constante o bolor acoplado à madeira (f60), devido à umidade causada pelo sombreamento do varandão e das árvores do jardim lateral, contribuindo para isso, ainda, o fato de o imóvel ficar fechado por longos períodos.
