Inventário das Fazendas do Vale do Paraíba Fluminense

denominação
Fazenda Paraízo

código
AIII- F24 - Val

município
Valença

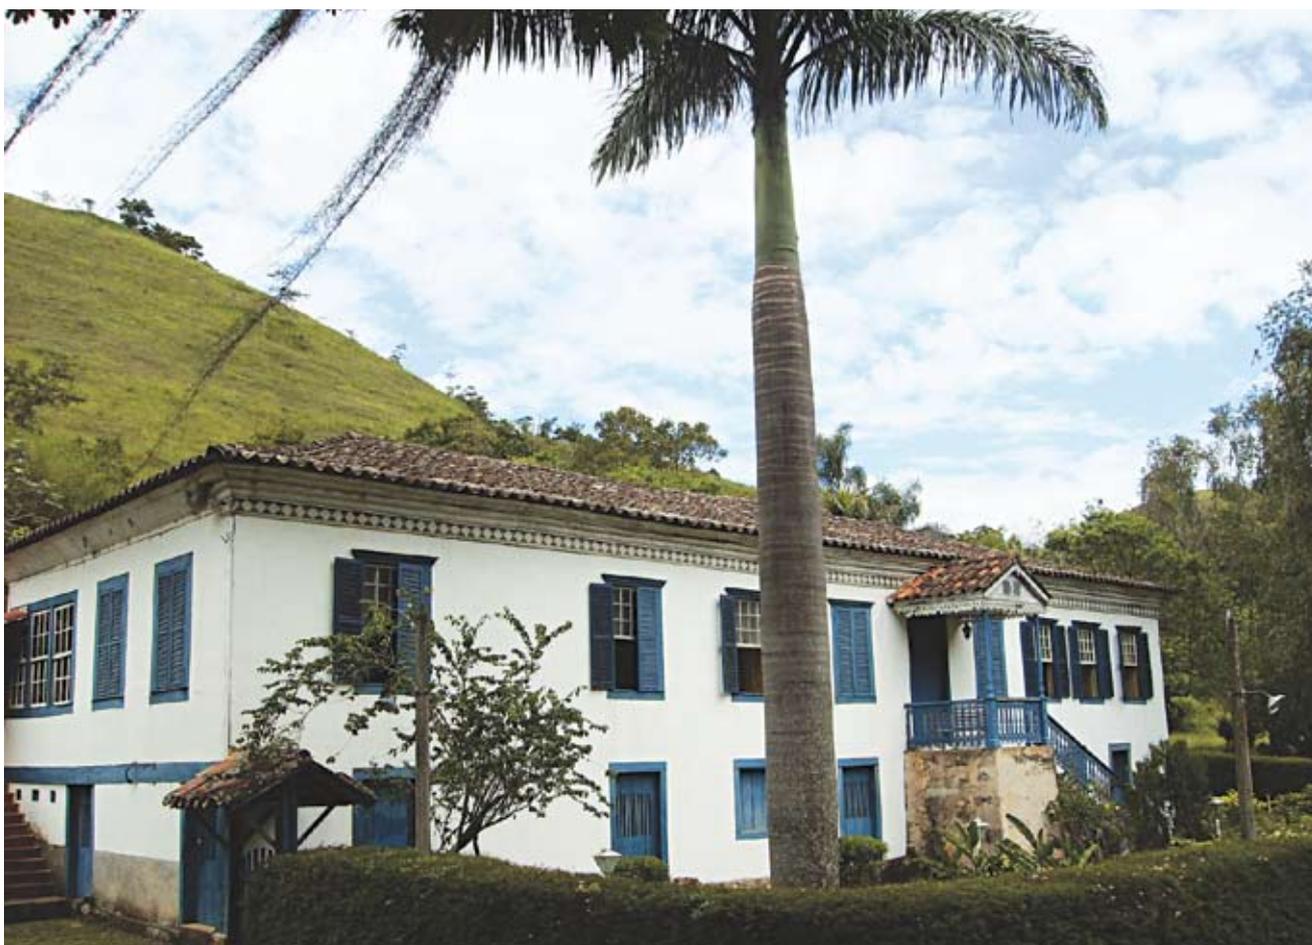
Fazenda Paraízo, fachada principal

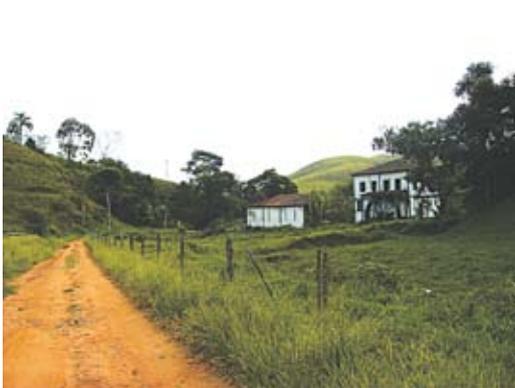
02

A entrada da fazenda fica à beira da estrada, chamando a atenção o moinho com a grande roda d'água (f02). Passando a ponte sobre o Rio dos Rochedos (f03), à direita, observa-se a antiga tulha de café (f04), que hoje serve de casa para o caseiro, com acesso lateral em lajeado de pedras (f05), cujo prolongamento leva ao estábulo, silo, ruínas do alambique e ao moinho (f06 à f07).

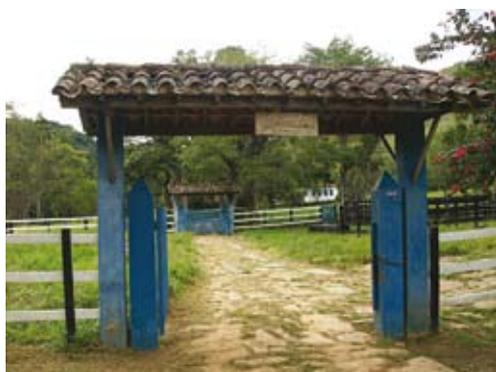
08

Uma outra porteira resguarda a casa-sede (f08) e, transpassando-a, alcança-se um caminho de pedras e placas de cimento, cercado por arbustiva topiada, araucárias, paineiras, mangueiras e espatódeas. A garagem fica à esquerda deste caminho (f09), sob o arvoredado.

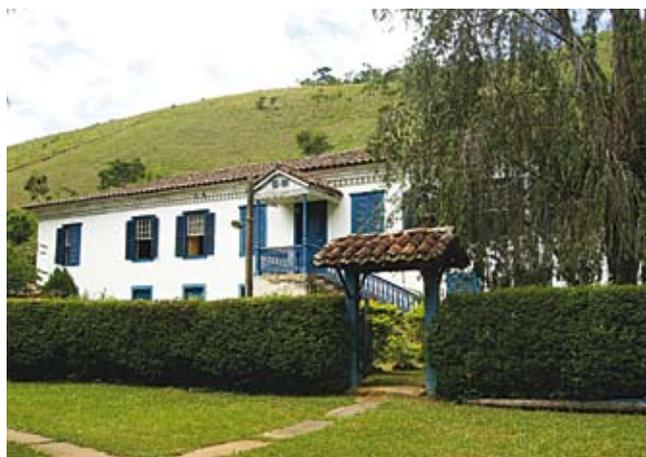
10

O casarão assobradado, construído junto a uma encosta, distribui parte de seus cômodos sobre o porão alto, tendo um jardim protegido por uma sebe de caliandra, o que cria uma barreira visual ao porão (f10). O jardim gramado tem ornamentais arbustivas, palmeira imperial e uma frondosa calistemon e, na lateral direita do porão, a escada que levava para os fundos teve seu acesso interrompido pela cerca viva (f11).

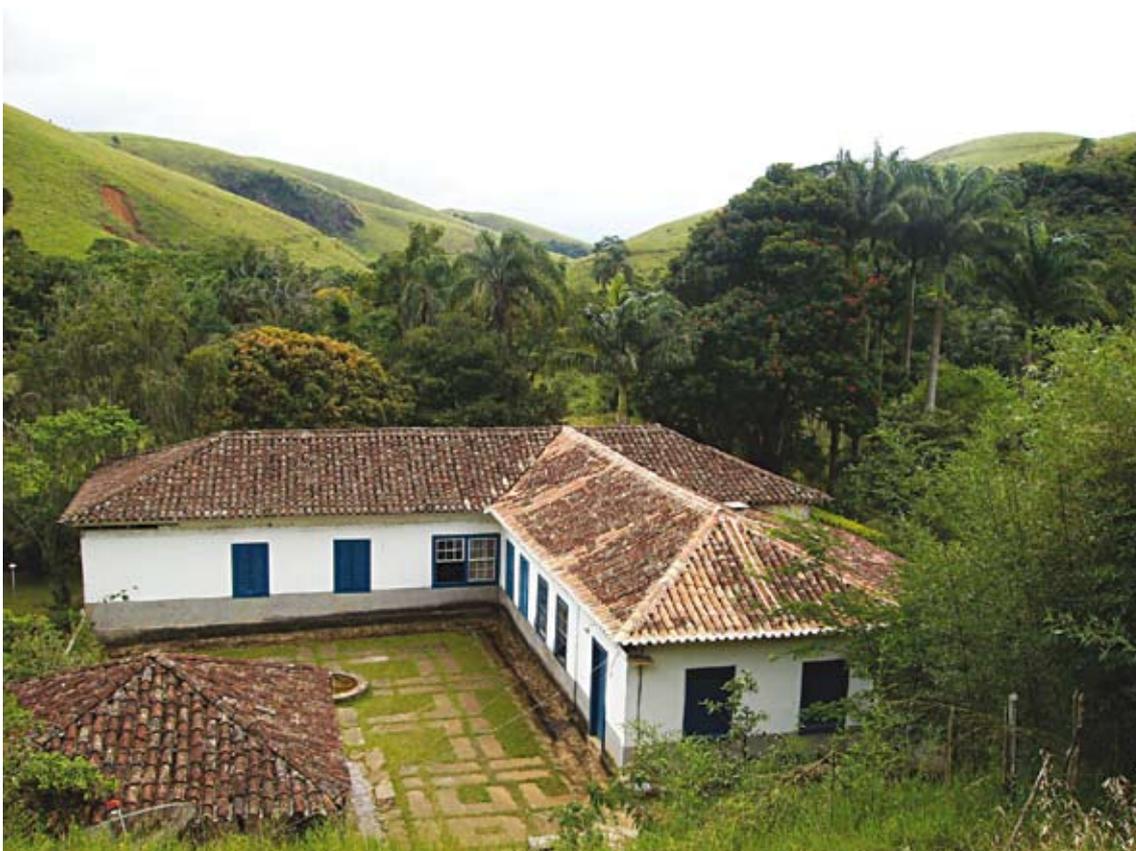
12

Contornando o casario, o pátio descoberto com piso de placas cimentadas e grama possui, junto à edificação, canaletas em pedra lavrada. Esse espaço revela o formato de “L” invertido do casarão (f12), mantendo fonte circular em pedra talhada, um rancho e um antigo tanque em alvenaria de tijolo maciço, de onde jorra água de mina, captada no morrote acima (f13).

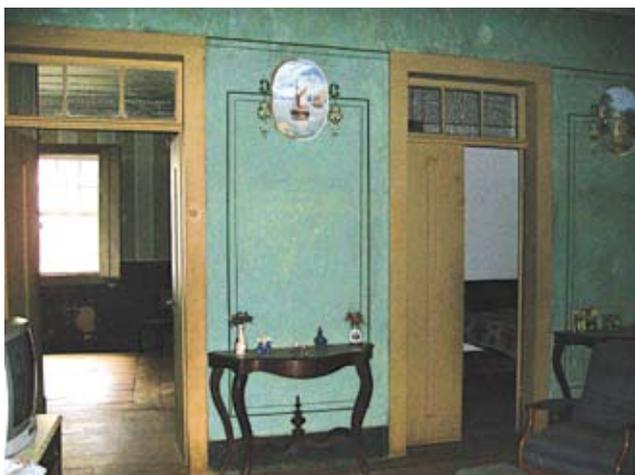
20

Dois quartos ficam junto à sala de visitas, assim como o vestíbulo que faculta o acesso a uma alcova e a mais dois quartos (f20), com um deles interligando-se a outro quarto, que volta-se à iluminada sala de jantar, apresentando também, em suas paredes, pinturas parietais, tendo o barrado a técnica de *trompe l'oeil*, imitando madeira (f21). Os painéis em estêncil são frisados verticalmente, enriquecidos com estampas de paisagens que remetem a jardins, praias, cachoeiras e arranjos de natureza-morta (f22 e f23).

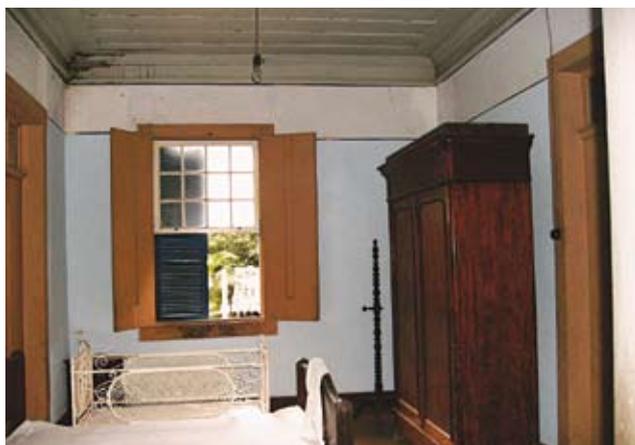
24

A espaçosa sala de jantar dá acesso para outros quartos (f24) e para uma área de transição – um espaço central, porém neutro – que possui um oratório embutido na parede, com porta de madeira (f25 e f26) fazendo o fechamento. Seguem-se a este *hall* de transição os cômodos de serviços (f27 e f28) e os banheiros (f29).

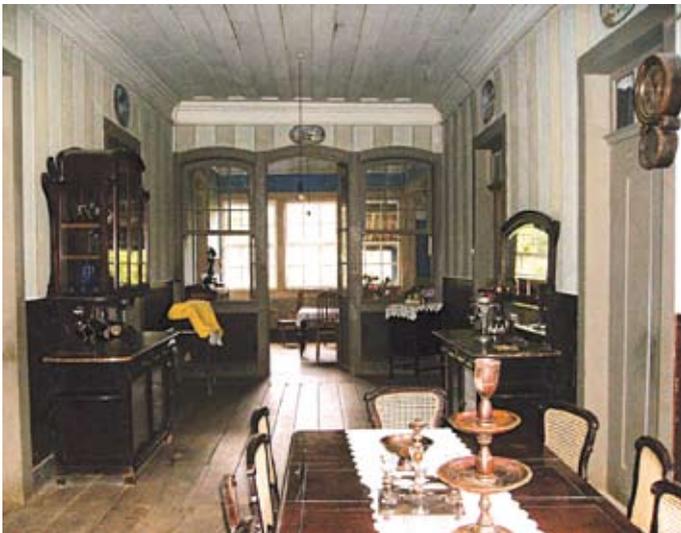
30

A sala de jantar comunica-se, ainda, através de uma porta envidraçada geminada, com duas janelas de guilhotina, à moda veneziana (f30), com uma antessala de amplas janelas envidraçadas e paredes azuis que recebem painéis com estampa de paisagens e guirlandas de flores (f31), tendo o barrado, pintura em trompe l'oeil, traduzindo revestimento em mármore (f32). O forro é dividido por uma viga transversal, e o espaço que dá acesso para a varanda apresenta forro paulista, simples, com caimento acompanhando o telhado. Duas janelas se comunicam com o cômodo lateral, utilizado atualmente como depósito (f33). A varanda de serviço tem guarda-corpo de ferro fundido e escada de concreto.

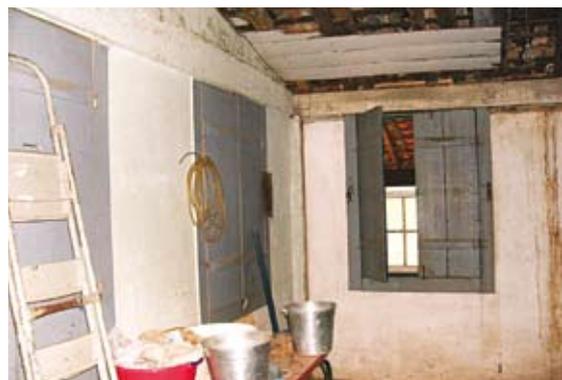
33

Na cozinha há forro de cedrinho envernizado e, na varanda, *hall* e antiga cozinha, o telhado fica aparente. O porão, dividido em vários compartimentos, tem paredes mistas de tijolo maciço e pedra (f38), com embasamento em pedra lavrada e chapisco. Trechos do piso são em lajotão e, sob a varanda, há óculos de ventilação guarnecidos por antigas engrenagens ou roldanas de ferro (f39). Suas esquadrias são em verga reta, com janelas de folha cega e veneziana e portas com gradeado em madeira.

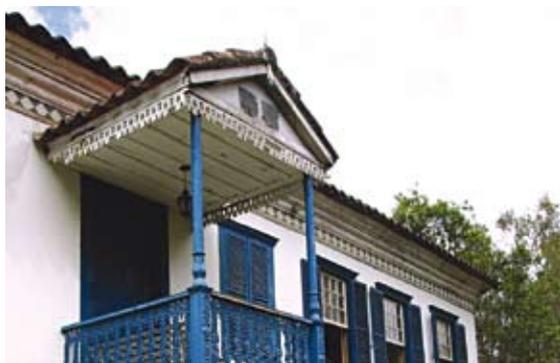
44

A casa-sede mantém bom estado de conservação. O telhado foi parcialmente reformado, havendo, entretanto, pontos de deterioração no lambrequim do alpendre (f44) e na cimalha mais simples que arremata a cobertura nas fachadas secundárias, revelando falhas em alguns pontos (f45). O embasamento possui manchas de infiltrações ascendentes (f46).

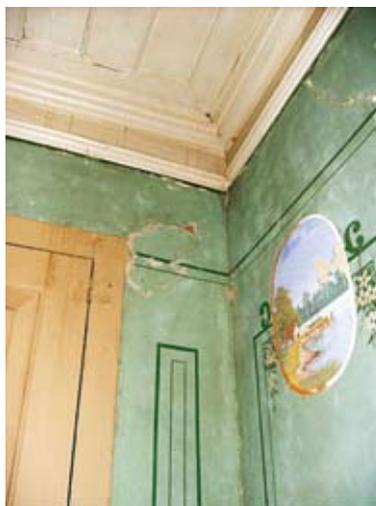
47

No vestíbulo e na sala de jantar evidenciam-se fissuras junto às vergas de algumas esquadrias (f47). Os forros do espaço de transição (f48), banheiro e depósito (f49), estão bem deteriorados e, de acordo com os proprietários da fazenda, serão trocados. A ação de cupins e a infiltração descendente vêm danificando o forro de vários cômodos da área social (f50), chegando a comprometer as pinturas parietais que, apesar de estarem íntegras, apresentam desgaste, descolamento e embranquecimento (f51). Na ante-sala, a recomposição do reboco danificou a pintura do barrado (f52).

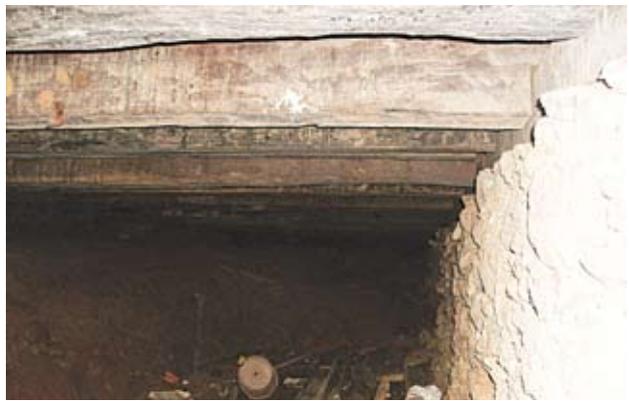
53

No porão, os barrotes estão em boas condições (f53), assim como o assoalho do casarão. As paredes e esquadrias apresentam sujeidade e a instalação elétrica foi totalmente refeita com muito esmero.
