# Inventário das Fazendas do Vale do Paraíba Fluminense

denominação  
**Fazenda Vargem Grande**

código  
**AI - FO7 - Res**

localização  
**Sede do Distrito de Pedra Selada**

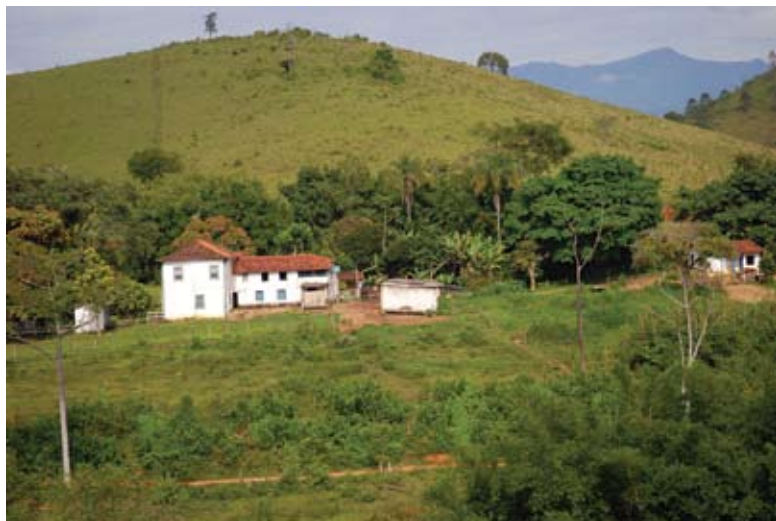
05

No entorno imediato da casa-sede predomina um pequeno pomar ao oeste e ,ao sul, margeando o acesso com mais de 100m que liga a estrada principal à propriedade, fileiras de pinheiros e coqueiros, finalizando com a presença de centenária paineira, localizada junto à segunda porteira (f05, f06, f07 e f08). Existe ainda pequena capela localizada na perpendicular da fachada principal da casa-sede, junto à fachada lateral esquerda (f09), uma churrasqueira de forma retangular, aos fundos um pequeno curral e, na mesma direção, porém mais distante, uma casa de caseiro.

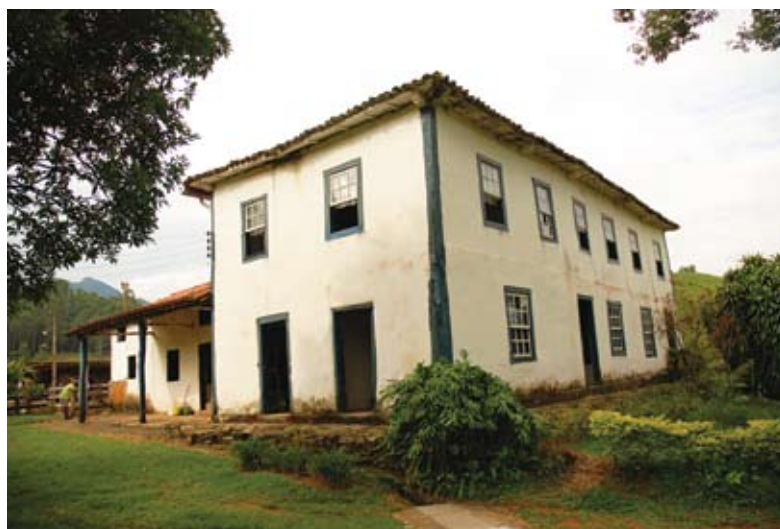
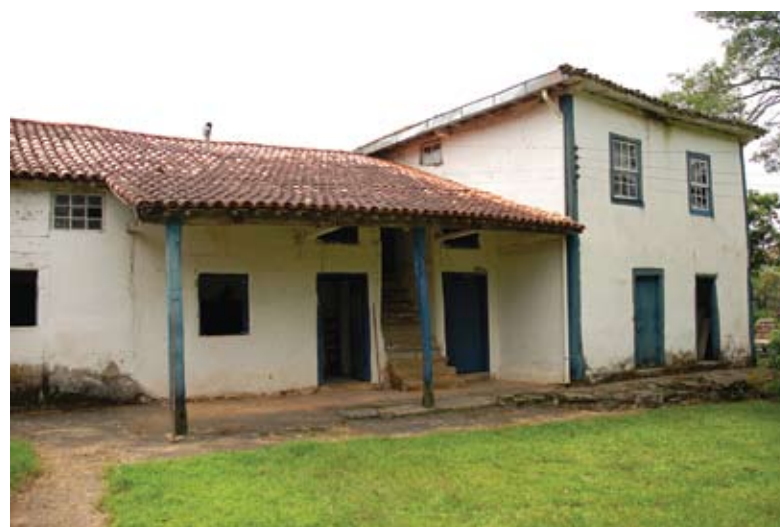
Construção compacta com dois pavimentos em formato retangular, cuja arquitetura se destaca pelo despojamento e rusticidade. Tem, do lado esquerdo do corpo principal, um bloco aproximadamente de mesma altura, fruto de intervenção antiga, compatível com a tipologia original, resultando a edificação da casa-sede num conjunto com planta de formato em “L” (f10 e f11).

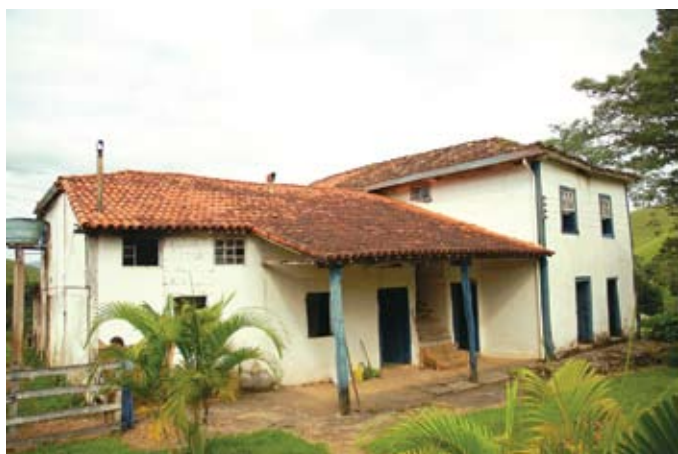
14

A cobertura do bloco principal apresenta quatro águas com cumeeira paralela às fachadas mais extensas, e recobrimento por telhas cerâmicas tipo capa e canal no corpo original. O corpo anexo mantém o mesmo tipo de telha, mas com desenho do telhado que pode ser caracterizado como misto: originalmente, quando de sua construção, prevaleceu o sistema de três águas. Posteriormente, a criação de um alpendre do lado esquerdo ampliou e modificou o sistema dessa cobertura, gerando um “puxado” de uma água, que prolonga o caimento da água original (f14). Internamente os cômodos deste anexo são ainda mais simples (f15).

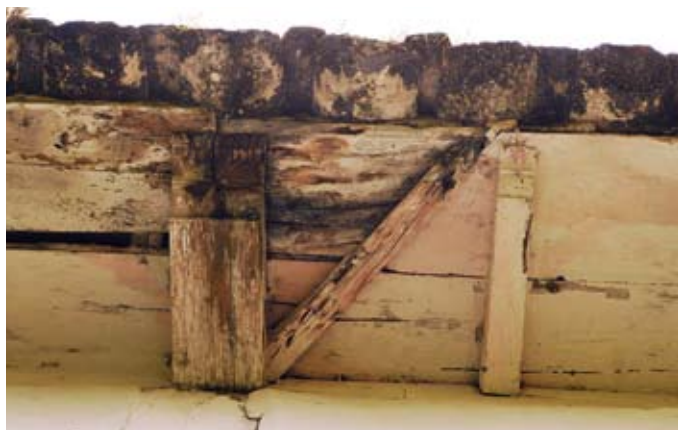
16

Uma curiosidade chama atenção nessa construção. Ao observar o beiral encachorrado da fachada principal, percebe-se um cachorro oblíquo (f16) e não perpendicular, como os demais elementos dessa série. Entretanto, essa presença não seria atípica, caso o mesmo estivesse localizado em uma das extremidades do beiral e não no meio da empena, como se encontra (f17). Esse fato é uma forte evidência de que esse cachorro, efetivamente, correspondia ao término da construção original, e que o trecho a partir dele foi edificado posteriormente. Outra informação que corrobora essa evidência é que o prolongamento que gerou o formato em “L” na construção original inicia-se quase que no mesmo alinhamento do cachorro oblíquo, também existente na fachada posterior (f18).

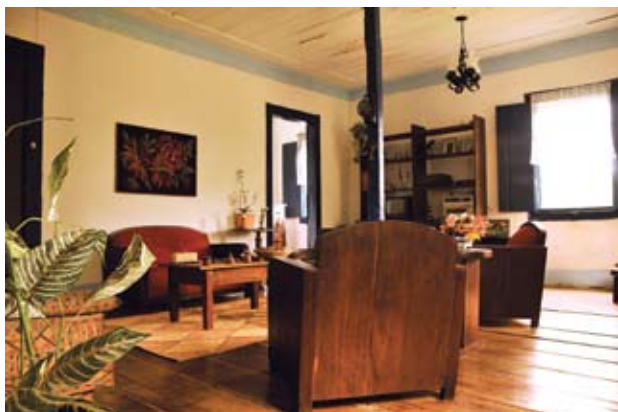
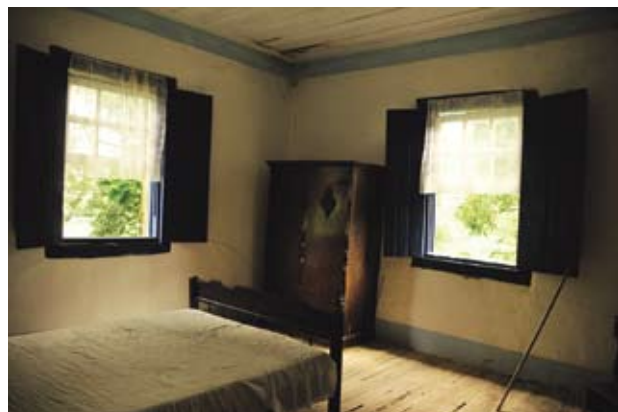
Internamente, a construção é bastante simples, mantendo suas características originais. O assoalho apresenta-se com tábuas corridas largas no pavimento térreo (f19 e 20) e superior, conservando forro de madeira com desenho em saia e camisa apenas no superior (f21). No pavimento térreo não existe forro em nenhum cômodo, ficando aparentes barrote e o assoalho do piso superior (f22).

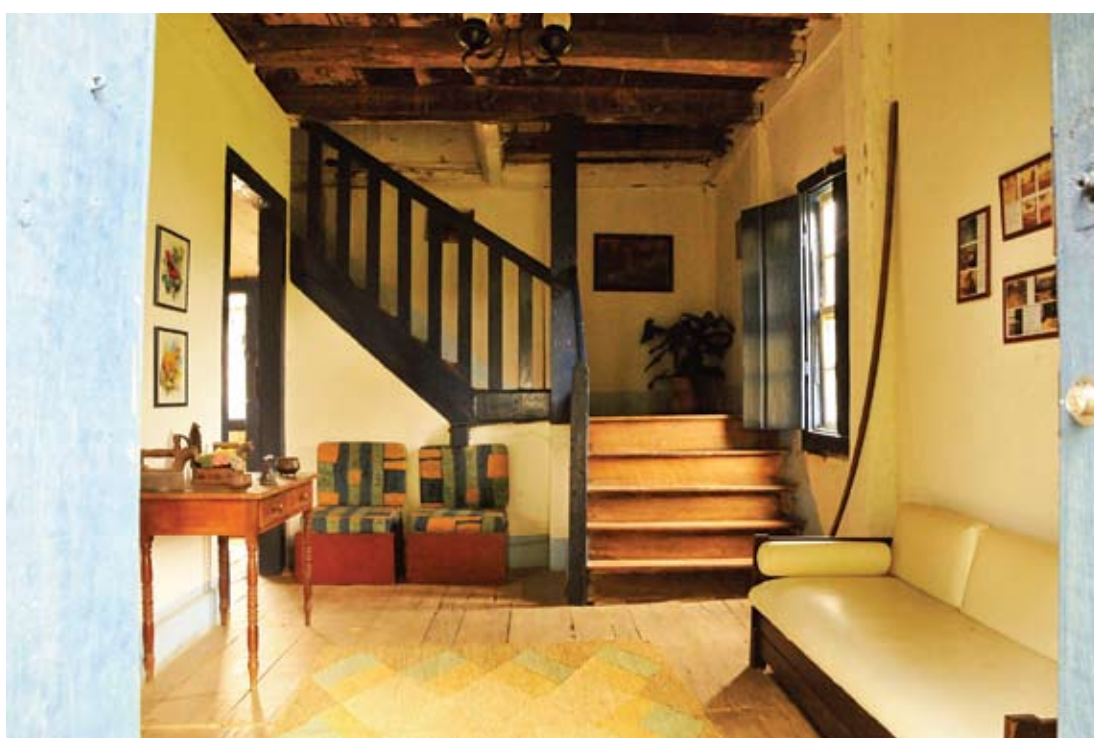
23

Na ala considerada de edificação original localiza-se uma escada em “L”, de acesso ao pavimento superior (23). Há, ainda, uma outra escada entalada, para acesso de serviço, locada no corpo anexo.

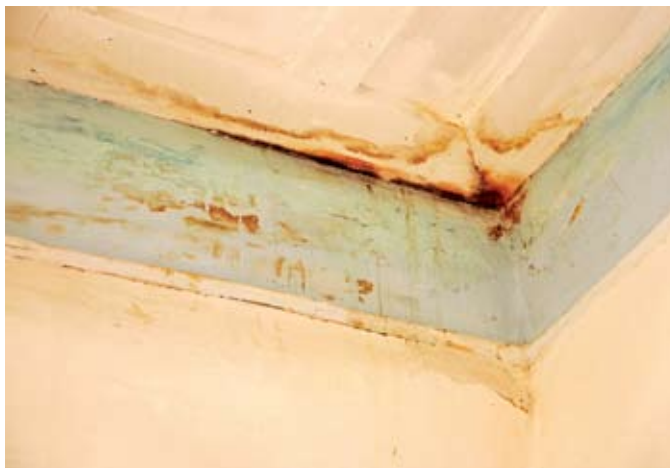
24

A casa-sede encontra-se bem conservada. Não foram detectadas patologias que comprometam sua utilização e ou exijam ações emergenciais. Entretanto, no forro do pavimento superior, existem marcas de umidade descendente em alguns pontos (f24). Ao mesmo tempo, não foram percebidas marcas de afundamentos na estrutura da cobertura, ou tampouco telhas corridas. Tais sinais de umidade podem ser fruto de telhas porosas expostas a grandes períodos de chuvas constantes, onde essas infiltrações podem ocorrer. No assoalho, apesar de haver frestas entre as tábuas e sinais de uso intenso, as condições são razoáveis (f25).

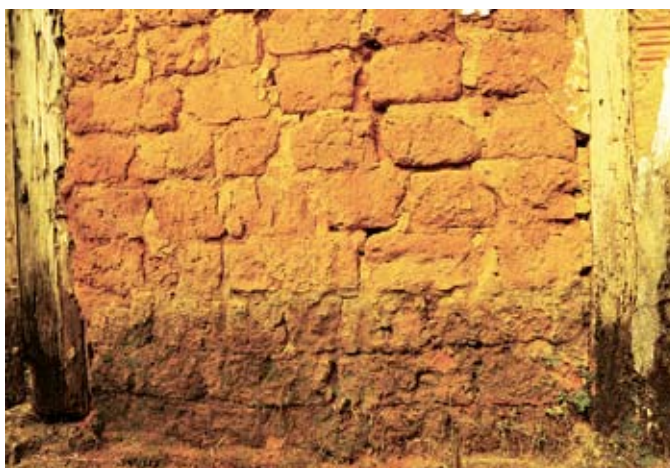
26

Nas vedações observa-se a presença de perdas de argamassa em alguns pontos, o que não compromete sua estabilidade em curto prazo. Na parede externa da cozinha do pavimento térreo, feita com adobe, está localizada pontualmente a situação mais crítica, com a ocorrência de umidade ascendente que vem gerando intensos desgastes na base da parede. Além desse fato, observa-se a presença de vegetação que, por capilaridade, aumenta a absorção de umidade e, conseqüentemente, a deterioração da vedação (f26).
