Inventário das Fazendas do Vale do Paraíba Fluminense

denominação
Fazenda Pica-Pau

código
AV - FO7 - Sap

Fazenda Pica-Pau, casa-sede

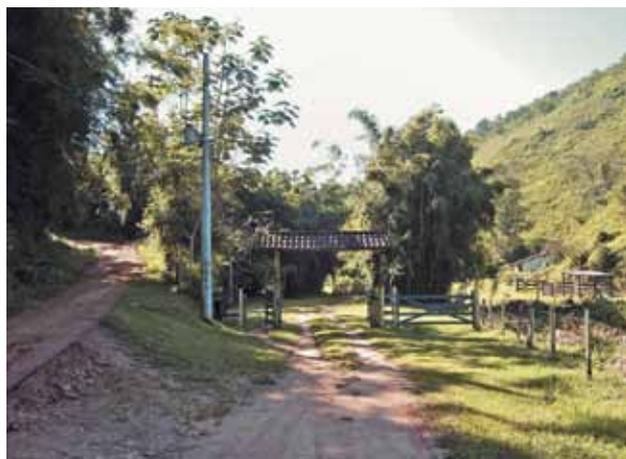
02

A entrada é identificada por um rústico pórtico com pilares de concreto (f02) e cobertura de telhas de cerâmica. Três porteiras com réguas de madeira abrem passagem para veículos e pedestres, tendo à frente uma ponte de concreto com guarda-corpo de toras de eucalipto em amarelo (f03), a qual transpõe o Rio Calçadinho, que corta a propriedade; em suas margens crescem densos bambuzais.

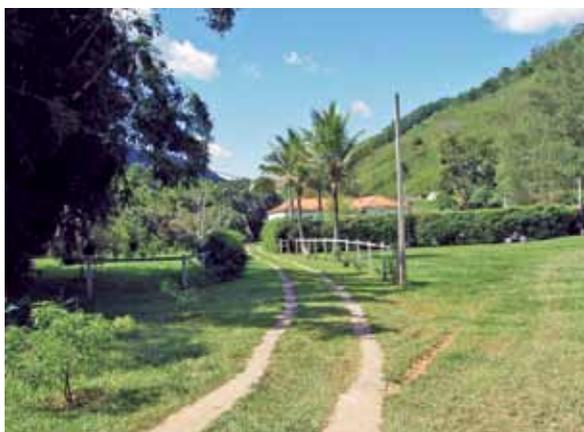
04

O vasto gramado que se segue tem caminho marcado por lajotas de pedra que indicam o acesso à casa-sede (f04).

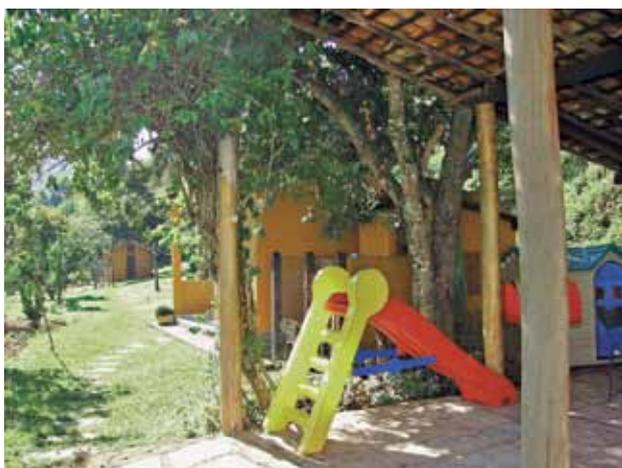
11

No morro acima do varandão (f10) está a caixa d'água, e próximo à entrada da cozinha, um tanque de serviços gerais. A construção em amarelo no primeiro plano é uma casa de brinquedos (f11), e mais afastado, ao fundo do pomar e da horta, um depósito e um galinheiro com pequeno lago para atender a criação de animais (f12).

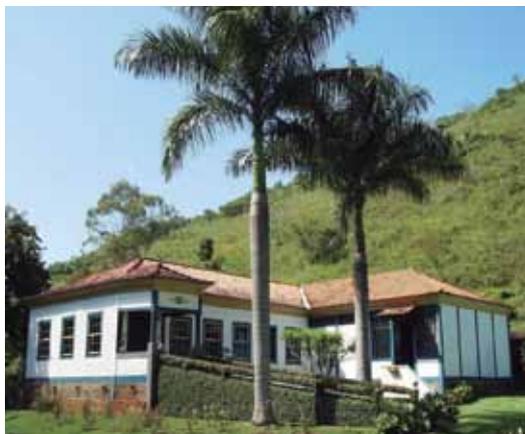
13

A casa-sede, muito bem conservada, foi reformada há aproximadamente 19 anos. Com planta em “L” invertido (f13), está situada sobre porão baixo de terra batida, que revela uma sólida estrutura de robustas pedras no embasamento (f14). O alpendre, que se estende por toda a fachada dos fundos, forma um avarandado que é sustentado por pilastras roliças de madeira (f15) e cujos vãos são vedados com sombrite (telas de proteção contra o sol). Nas fachadas frontal e lateral, os respiradouros são magníficos óculos entalhados em pedra (f16).

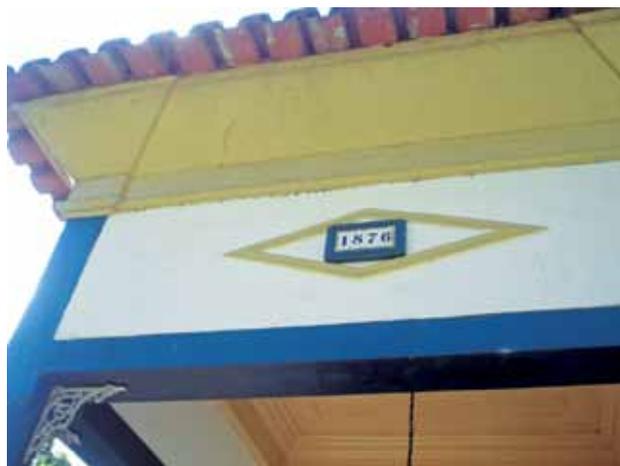
19

Este último é uma extensão do corpo da casa, cujo telhado é apoiado por duas peças de madeira sobre mureta baixa, com os vãos laterais arrematados por caixonete (f18). Na testada, destaca-se dentro de um friso que forma um losango uma composição azulejada com a inscrição datada de 1876 (f19).

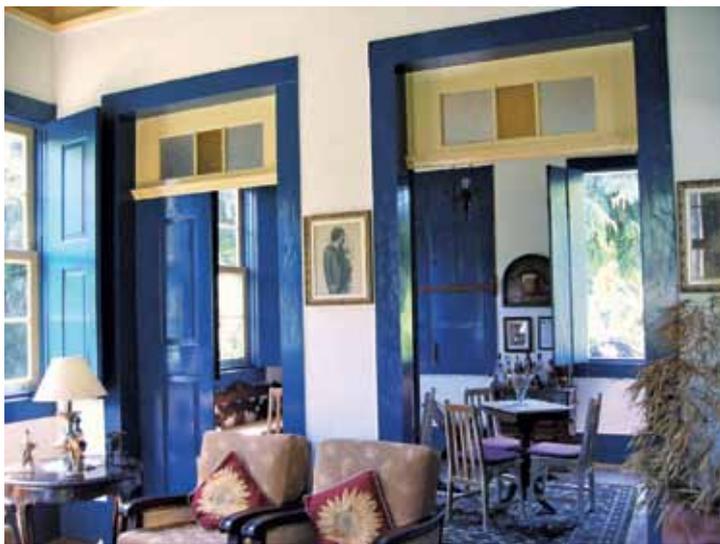
21

A porta de entrada, em verga reta e duas folhas cegas almofadadas, conduz à luminosa sala de visitas (f20), que se comunica com a sala do vinho através de duas portas (f21). Neste espaço, foi criada uma adega, e por um alçapão no assoalho (f22), uma escada de madeira conduz ao pequeno espaço da cave, com piso de ardósia, mantendo à vista os barrotes e o embasamento de pedras insossas (f23). A outra parede de fechamento da adega é de alvenaria de tijolo furado e possui ainda janela de duas folhas, abrindo para os fundos (f24).

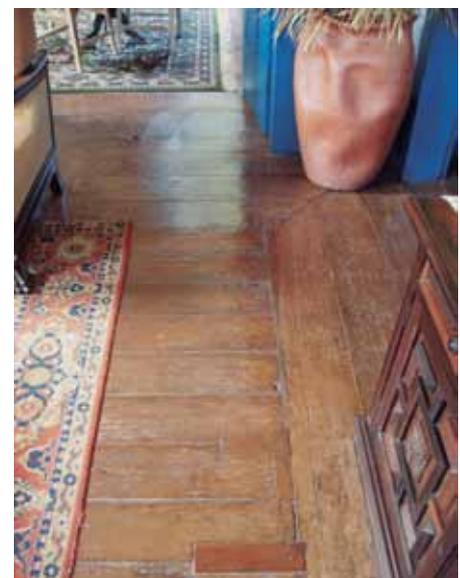
44

Na circulação e nas suítes, o madeiramento é novo, de madeira de juntas. Os banheiros das suítes e a cozinha têm ardósia no piso e todos possuem parte das paredes azulejadas ou com o uso de textura, pintura ou lambri de PVC (f45). No alpendre, o piso é de azulejo hidráulico, assim como na copa, que tem ainda meia parede azulejada. Na varanda dos fundos, espaço de lazer (f46), o piso é de lajeado, com fogão a lenha e comodidade de dois banheiros (f47) em alvenaria de tijolo maciço.

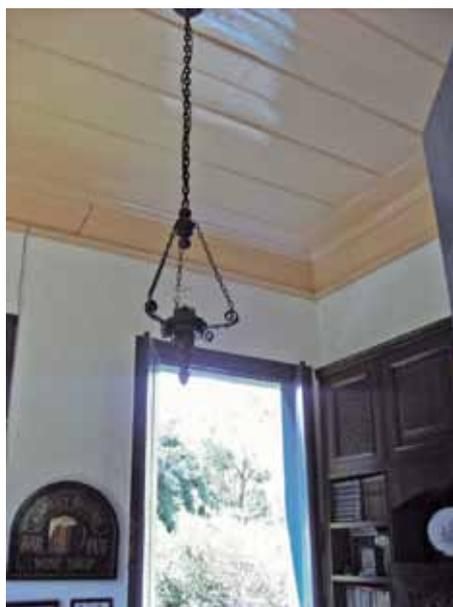
48

Observa-se que, na casa-sede, bem como nas outras construções da fazenda, são mantidos os devidos cuidados de conservação e manutenção, sendo encontrada apenas em algumas paredes externas a presença de umidade (f49). Tanto a cobertura, quanto as madres, pilares e barrotes estão íntegros (f50). Alguns elementos foram alterados, descaracterizando as fachadas, como a ausência das guilhotinas na fachada dos fundos (f51) e uma das janelas substituída por gradil de ferro e vitral colorido (f52) na fachada frontal.

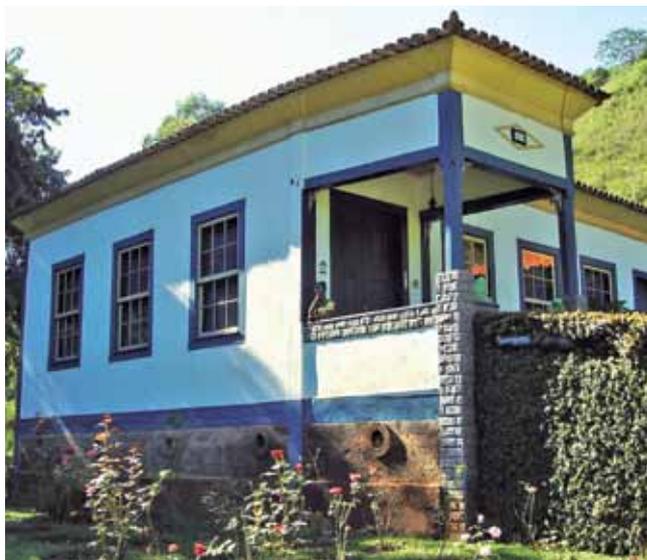
53

A beleza do alpendre ficou comprometida com a escolha equivocada do revestimento de pedras decorativas no rodapé, base da coluneta e nas jardineiras laterais da rampa (f53).

Assim como, por ocasião da reforma da casa, foi mantida a grande rampa, que, além de não representar o acesso original, interfere de tal forma que chega a competir com a fachada do conjunto arquitetônico do século XIX.

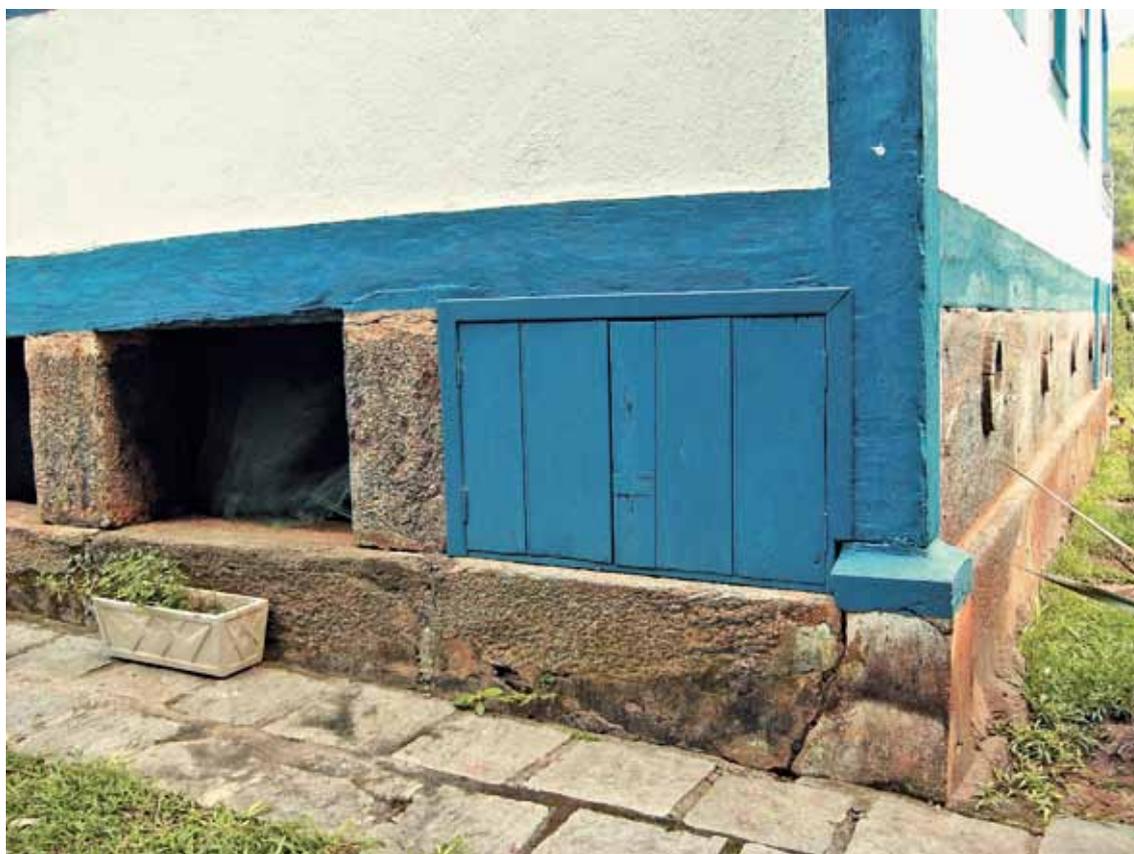
54

Outras alterações foram feitas, como a mudança na orientação da escada do bloco lateral – que originalmente era perpendicular e hoje é paralela à empena da casa –, a construção da varanda dos fundos anexa à casa-sede, e a janela da adega (f54), que interrompe a continuidade dos vãos entre os pilares de pedra. Nota-se, ainda, que duas pedras foram substituídas por colunas de alvenaria e madeira.

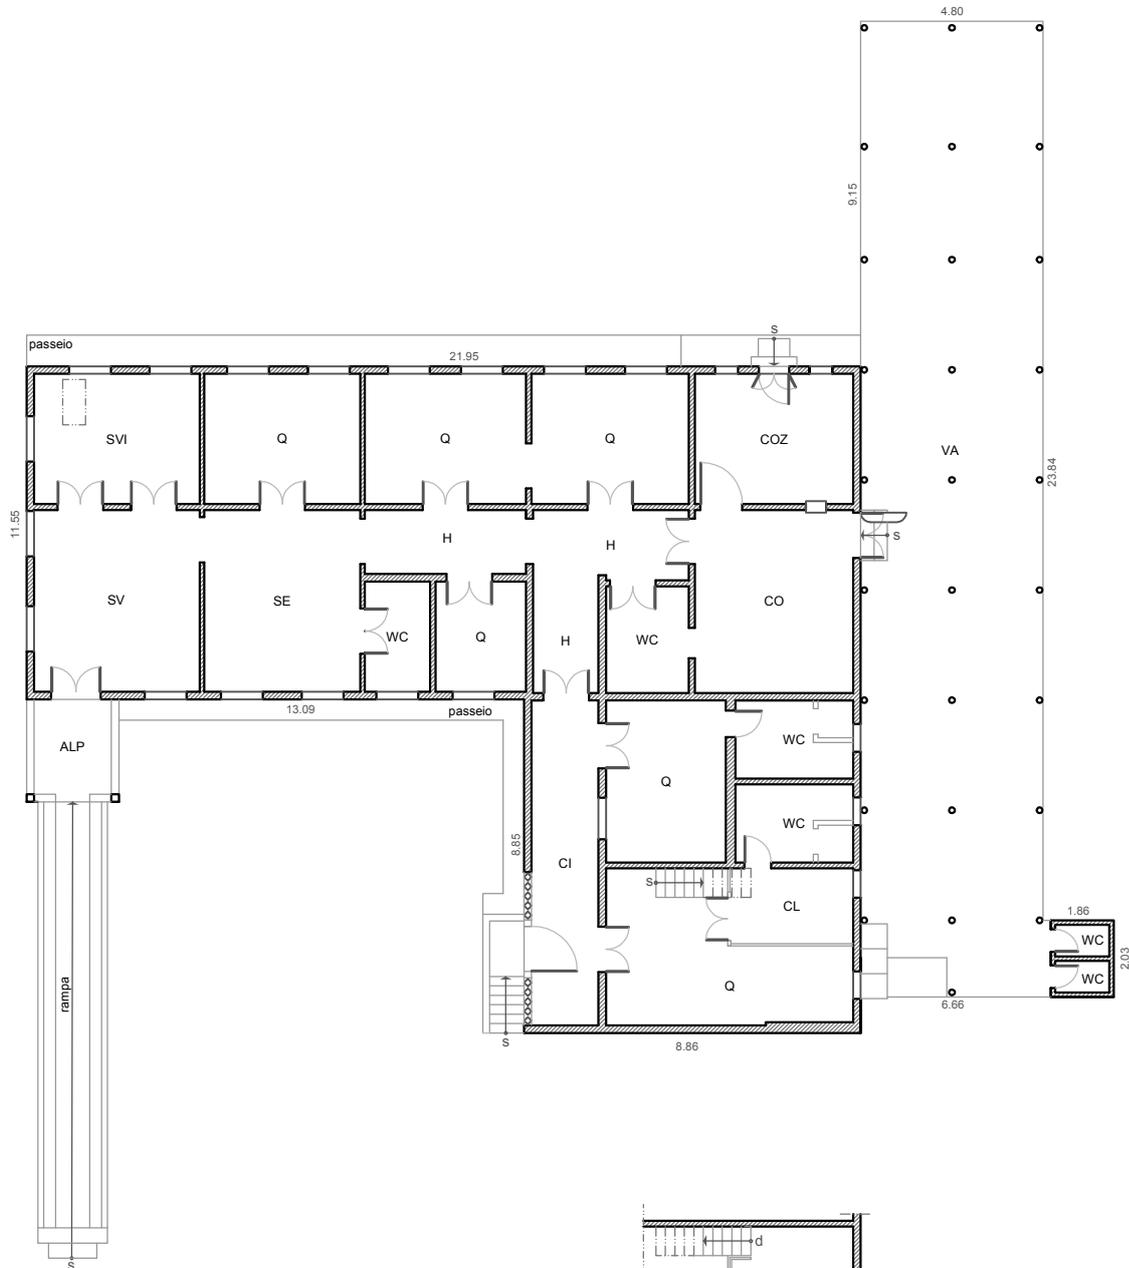
1 Planta Baixa da Sede - 1º Pavto.
escala: 1/200

1. A sala de vinho possui um alçapão que dá acesso à adega.
