#### Instituto Estadual do Patrimônio Cultural Secretaria de Estado de Cultura - RJ

Fazenda Barra do Veado

AVI – FO2 – SSA

São Sebastião do Alto

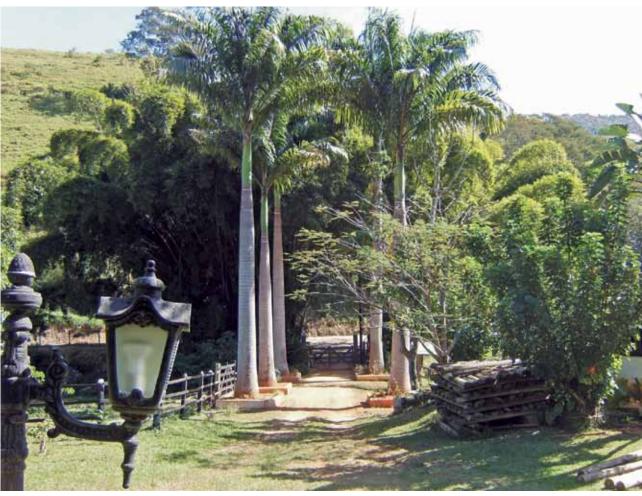
02

A entrada da propriedade é emoldurada por dois volumosos bambuzais, após os quais se vê uma pequena ponte sobre o Córrego do Veado, afluente do Rio Grande (f02). Orientada para noroeste, a fazenda está implantada numa área plana, rodeada por morros cobertos por pastagens, com raras manchas de vegetação em seus talvegues, onde ainda se encontram diversas nascentes.

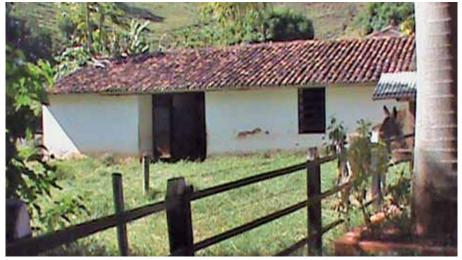
Suas fachadas são marcadas pelo ritmo regular das esquadrias, janelas com duas folhas de abrir cegas enrelhadas, pintadas numa tonalidade escura de azul (f13). As paredes são de pau a pique, pintadas na cor branca, interna e externamente.

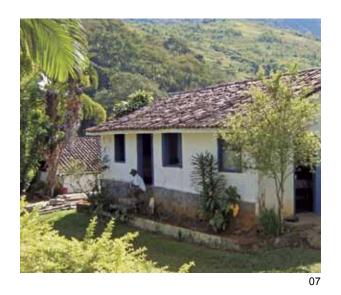
A cobertura de quatro águas (f14), com telhas capa e canal, repousa sobre um beiral de acabamento simples, formado por forro de tábua única sob as telhas, deixando os caibros com chanfro único à vista (f15 e f16).

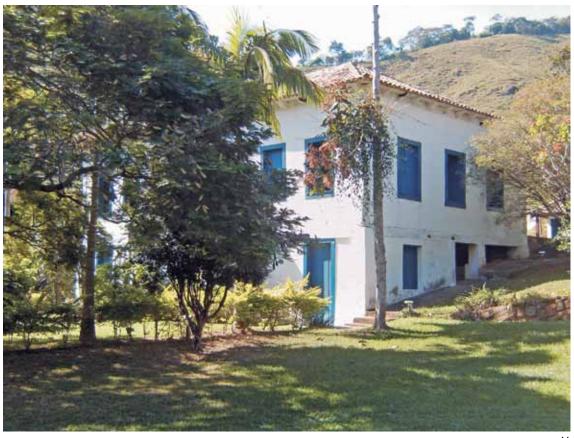
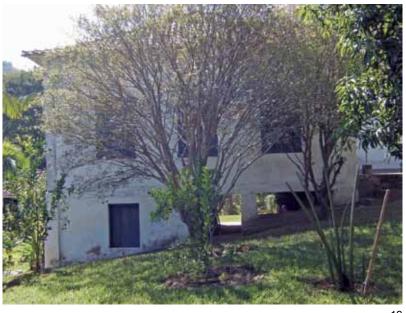
O corpo principal do casarão é edificado em dois pavimentos, possui planta retangular e está implantado em um ligeiro aclive, contando com um pavimento superior habitável, além de um porão (f11 e f12). Sua tipologia estilística é bastante simples e robusta, predominando a funcionalidade e a sobriedade com total ausência de adornos.

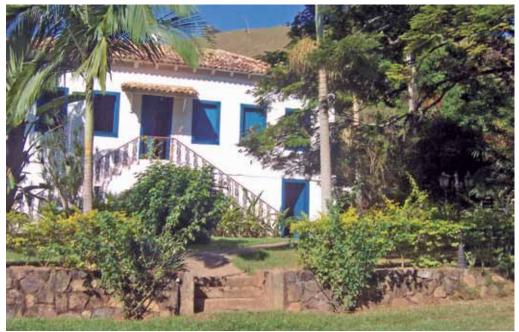
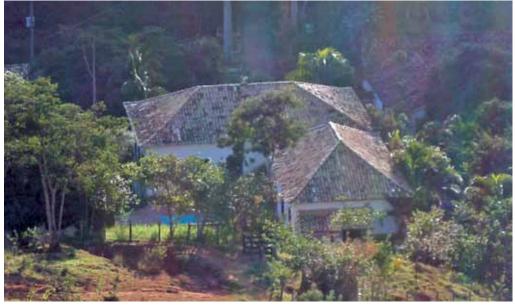
O acesso principal está localizado na fachada frontal e é feito através de uma escada dupla com degraus de pedra lavrada, guarnecida por um gradil em ferro fundido com corrimão de madeira que parece resultado de uma modificação bastante recente e nada compatível com o restante da construção (f17 e f18). O mesmo se pode dizer sobre o alpendre, que com uma única água protege o patamar de acesso.

Solução idêntica foi adotada nos acessos laterais à cozinha (f19), que se localiza na parte posterior do casarão e que, além dos acessos laterais, é repleta de janelas. Originalmente, o bloco onde está a cozinha (f20) era separado do corpo principal da casa-sede, tendo sido integrados posteriormente pela extensão de seus telhados, que passaram a partilhar a mesma calha (f21).

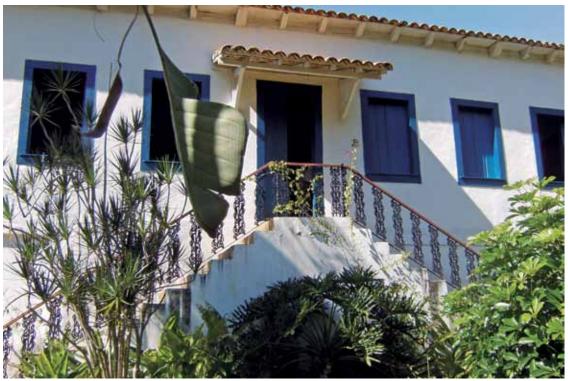
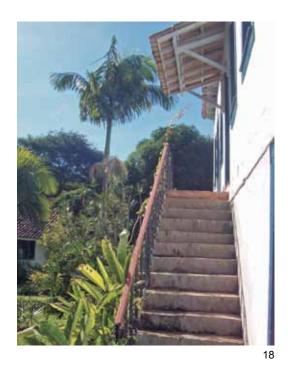
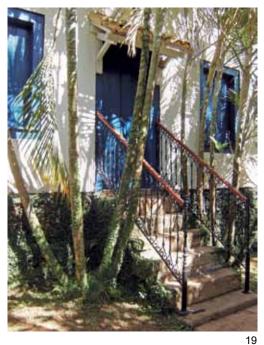
No espaço de interseção resultante, foi construído (f22), além do hall de ligação, um banheiro de cada lado, onde foram aplicados materiais de feitura contemporânea, como pisos e azulejos cerâmicos decorados, portas semiocas pintadas (f23 e f24) e janelas de ferro em arco imitativas do "estilo colonial" disponível no mercado de construção (f25).

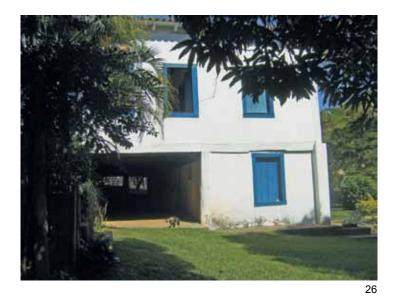
A umidade ascendente no porão, proveniente de um lençol freático na base do morro, vem deteriorando as paredes e os barrotes, motivando a execução de um arrimo em concreto com drenos, para evitar o apodrecimento das peças de madeira (f33 e f34).
