Inventário das Fazendas do Vale do Paraíba Fluminense

denominação
Fazenda Conceição do Pinheiro

código
AVI – FO2 – DB

município
Duas Barras

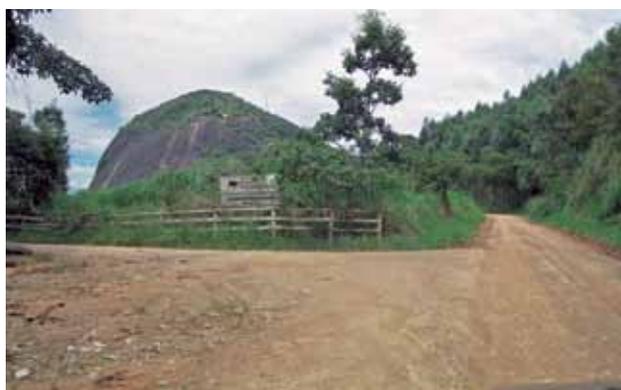
01

A partir desse ponto, percorre-se cerca de 1 km até a entrada principal da propriedade, em estrada particular que é identificada por placa informativa (f01). Todo o trajeto até a sede da fazenda é ocupado por grandes paredões de pedra e vegetação densa, os quais se alternam com pequenos morros de vegetação rasteira, paisagens estas que emolduram o vale em que se desenvolve a RJ (f02). As terras da fazenda fazem divisa com a Fazenda Santa Cruz, também retratada nessa etapa do inventário.

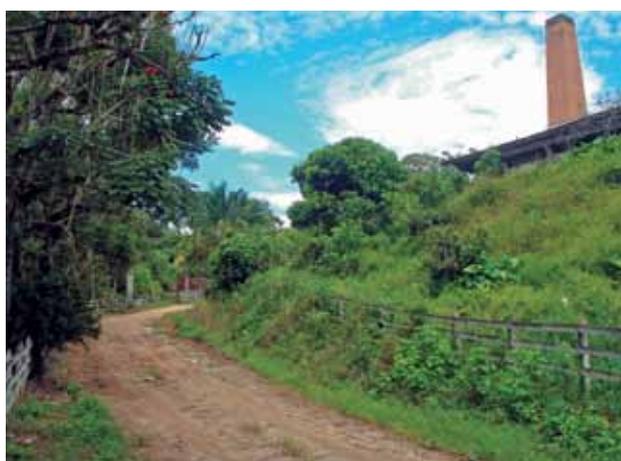
03

A primeira visão de que se tem da área edificada é a grande chaminé do antigo engenho (f03).

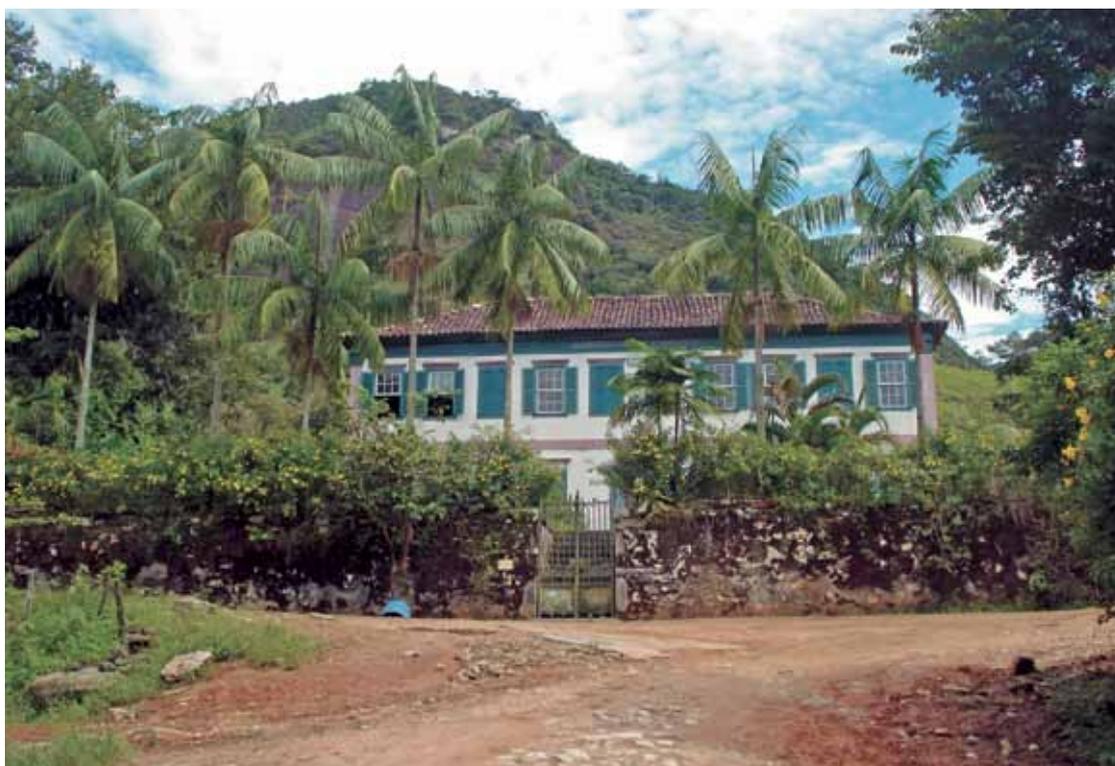
04

Logo em seguida, a bela e majestosa sede (f04) é avistada através do portão vazado em ferro batido, que centraliza o muro frontal em arrimo de pedras de mão (f05). Ali, o caminho se divide, direcionando para a circulação de serviço da fazenda – à direita de quem chega – ou para a mais privativa – onde estão a garagem da sede e a casa do administrador.

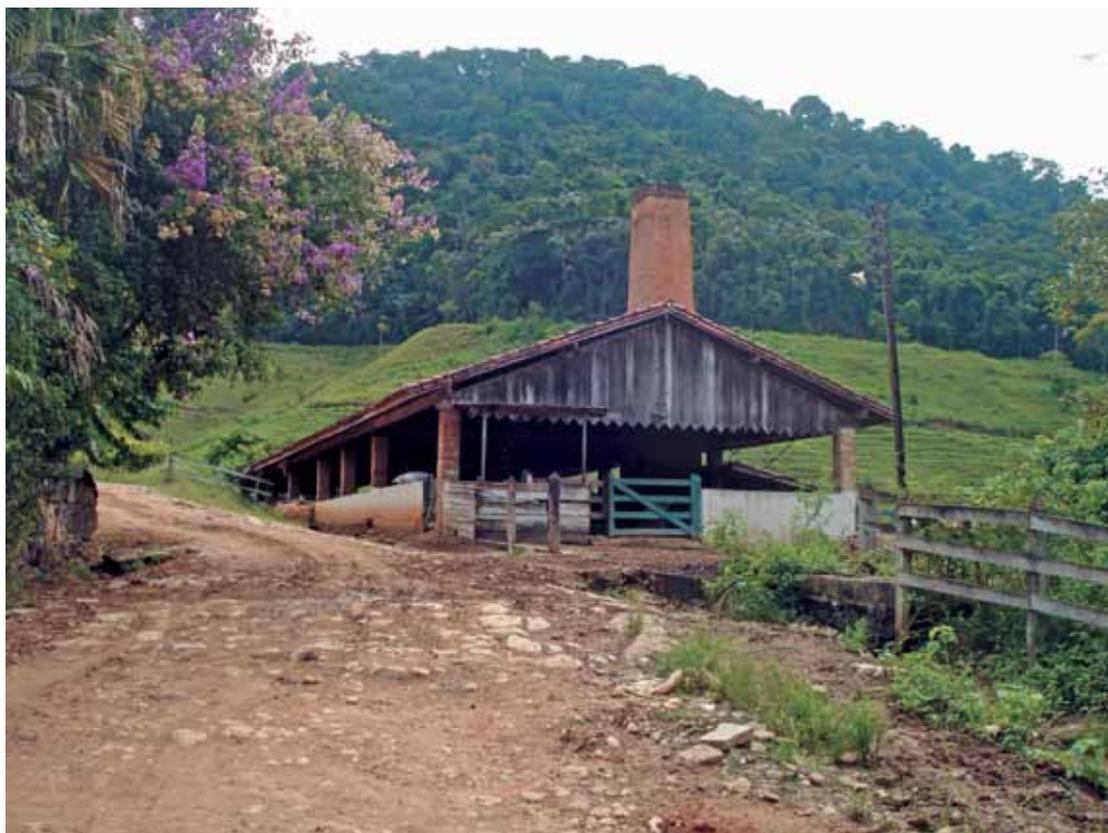
06

Seguindo ao acesso de serviço, a primeira edificação que se avizinha é o curral (f06), que se utiliza da área de um dos antigos engenhos da fazenda para suas instalações. Da concepção original do engenho, somente resta o arcabouço e a já citada chaminé (f07). O telhamento e a área interna foram refeitos, considerando o desgaste decorrido desde a época de construção da fazenda, idos de 1880, conforme se evidencia na data inscrita na cimalha da fachada principal da sede (f08).

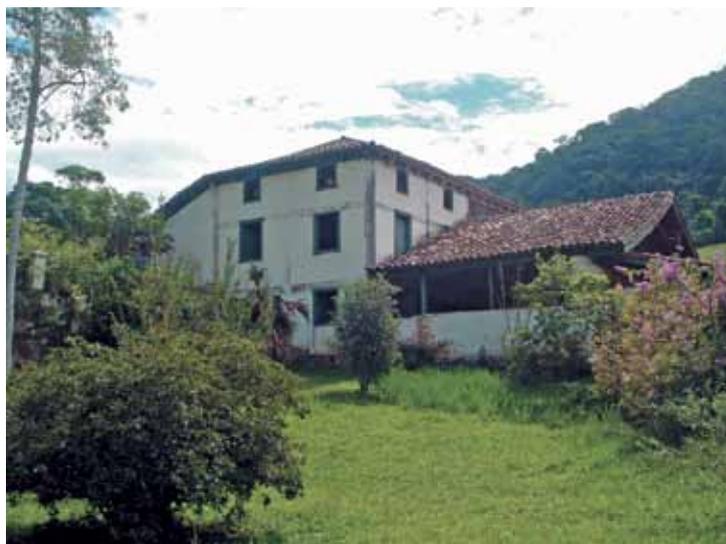
09

Mais à frente, em lado oposto ao curral, há um depósito de menor altura (f09) coligado à edificação de maior porte, o qual apresenta linhas construtivas que remetem às observadas no antigo engenho – uma tipologia de galpão, com vedação parcial das empenas principais em testeira de madeira. Sua cobertura apresenta acréscimo que avança sobre platô de pedra, para onde se desenvolve rampa de acesso também em pedra. O posicionamento dessa construção sugere que a mesma seja posterior à edificação geminada, a se considerar que um dos vãos de janela desta é parcialmente coberto pela cumeeira daquela. No entanto, análise de foto da década de 1920 exhibe ambas as construções, significando ser esta uma intervenção já antiga (f10).

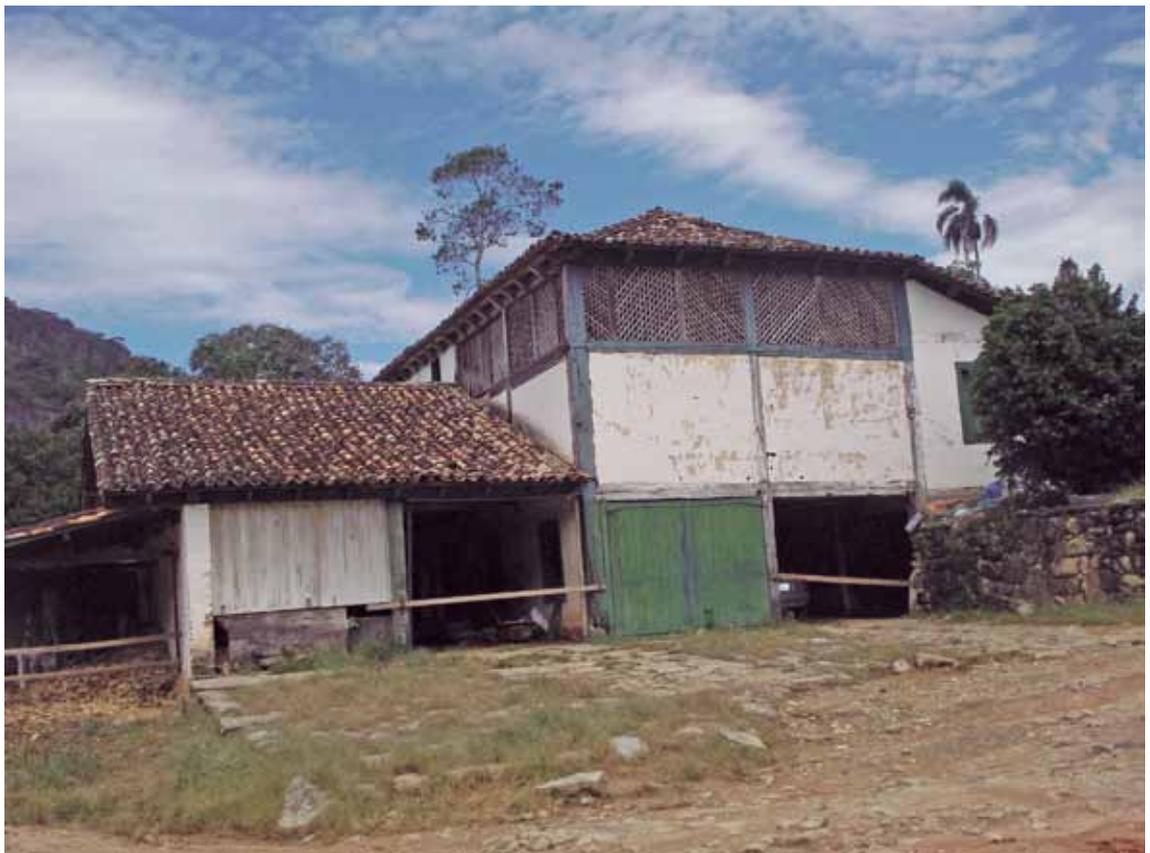
11

No mesmo local, a edificação de maior altura é dividida em dois pavimentos, estes assentados em área de desnível entre platôs, o que faz com que o primeiro piso seja acessado exclusivamente pelo plano inferior (f11). O fechamento dos grandes vãos dessa construção é feito hoje com treliças de madeira, possivelmente substituindo antigas vedações, caso as mesmas de fato existissem. Tal edifício é hoje utilizado também como depósito e ferramentaria, exibindo aberturas voltadas para o terreiro de café (f12).

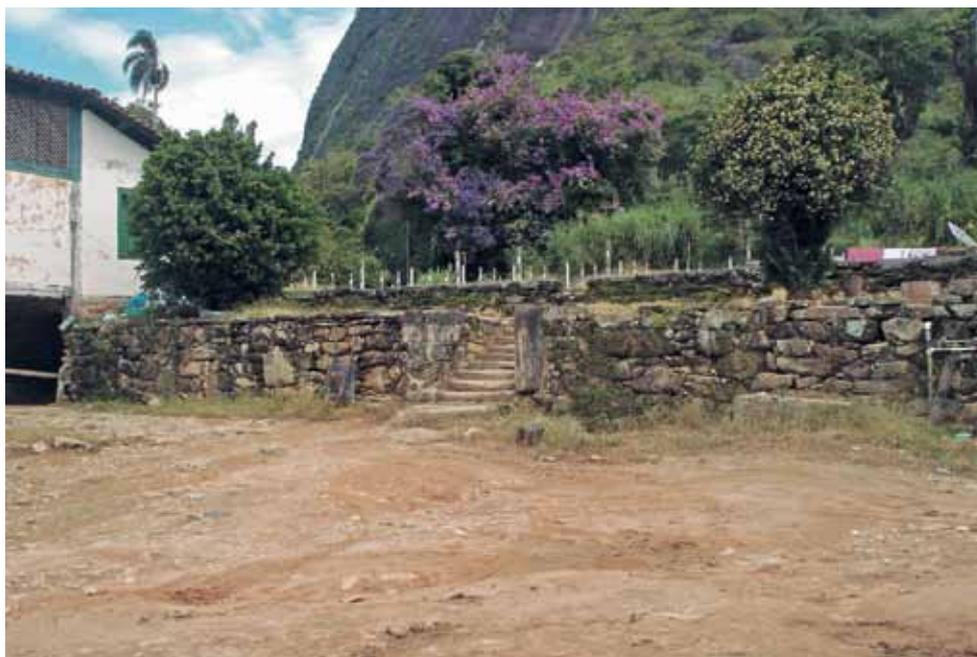
13

A este terreiro de café se tem acesso depois de vencido o primeiro (f13) e segundo desníveis existentes (f14). A julgar pelo porte e proximidade com o terreiro de café, é possível que ali funcionasse a tulha ou paiol de cereais da fazenda.

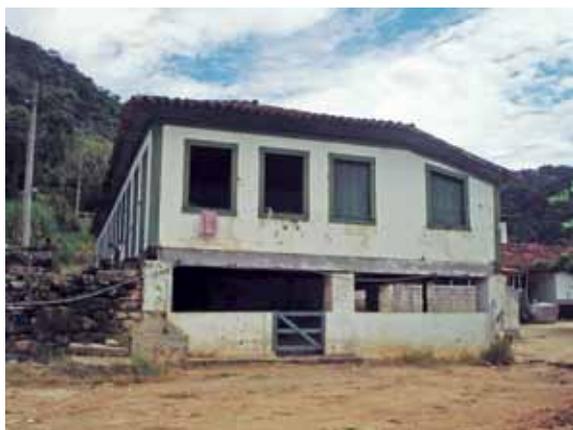
15

Edificação adjacente, com implantação semelhante à acima citada (f15) e onde funcionava a antiga senzala, serve hoje de residência para funcionários no pavimento superior, e de depósito no pavimento inferior. Sua fachada principal é voltada para o terreiro de café (f16) e as laterais/posterior, para o platô inferior. Curiosa é a fachada posterior, que apresenta portas embora o piso esteja em nível bem abaixo (f17). Aliada à observação de que algumas das colunas estão arrematadas com tijolos furados, material de uso contemporâneo, é possível que tenha ocorrido algum rebaixamento de superfície na área.

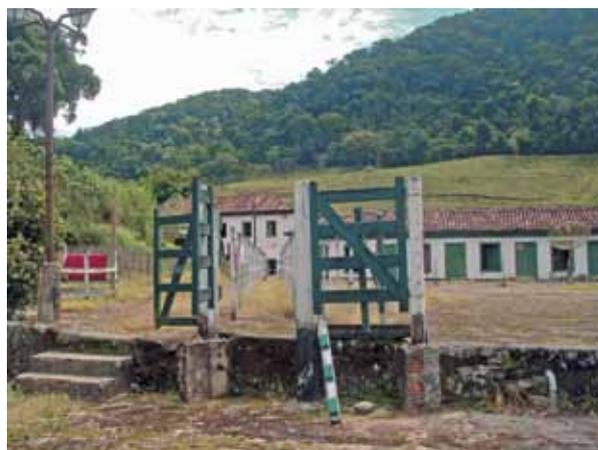
20

Atualmente, o terreiro tem uma utilização bastante interessante: nele são encaixadas peças verticais de madeira, formando circuito para exposições de gado para venda (f20).

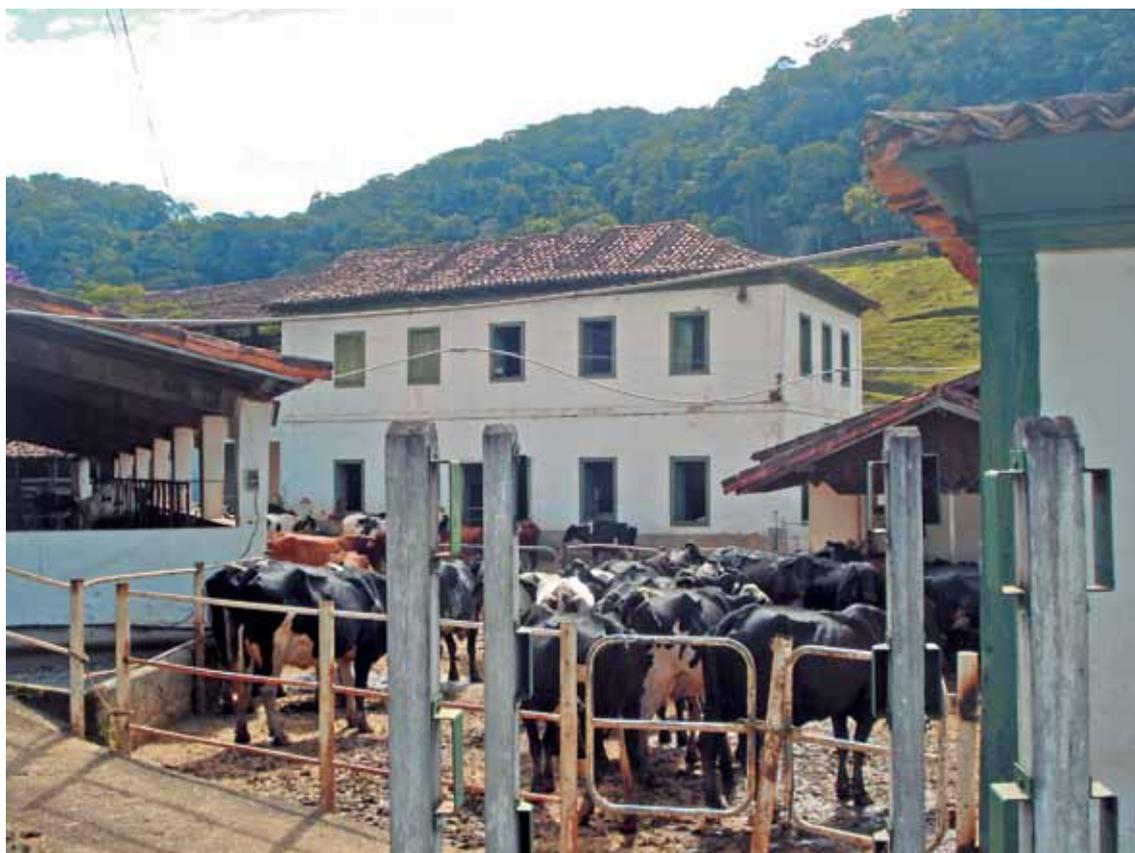
21

A partir do terreiro, é possível ter acesso a outro engenho antigo (f21) através de rampa de concreto (f22), acrescentada para facilitar o trânsito do gado entre o local de exibição e o grande edifício que hoje é utilizado para abrigo e tratamento de animais. Junto a ele existem mais algumas construções de estilo simples, algumas delas igualmente antigas, a julgar pelas coberturas de telhas coloniais irregulares e de grande formato, além de estruturas em tijolos maciços (f23).

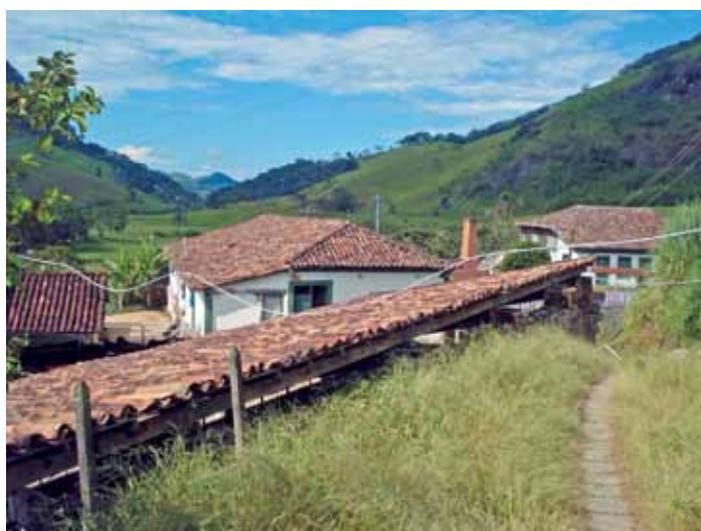
25

Nesse ponto de interligação entre terreiro e engenho é possível observar calha metálica (f24) que verte água captada do Rio Negro. Acompanhando ali o incremento de altura (f25), chega-se a um pequeno açude (f26), que distribui a água canalizada do rio para a sede, engenho e demais áreas de serviço. Nessa área, existem algumas casas de funcionários, encerrando esse circuito de edificações de apoio e produção.

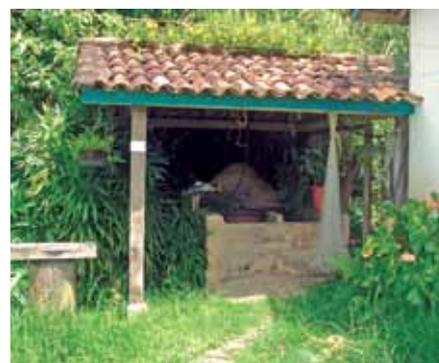
33

A sede, de implantação em “L”, contorna uma das quinas do terreiro de café. Mais junto a ela, também em volta do terreiro, existe um antigo tanque de pedra (f33), hoje coberto, e duas outras edificações (f34), que atualmente destinam-se à área de lazer e depósito, as quais provavelmente se constituam em uma única construção.

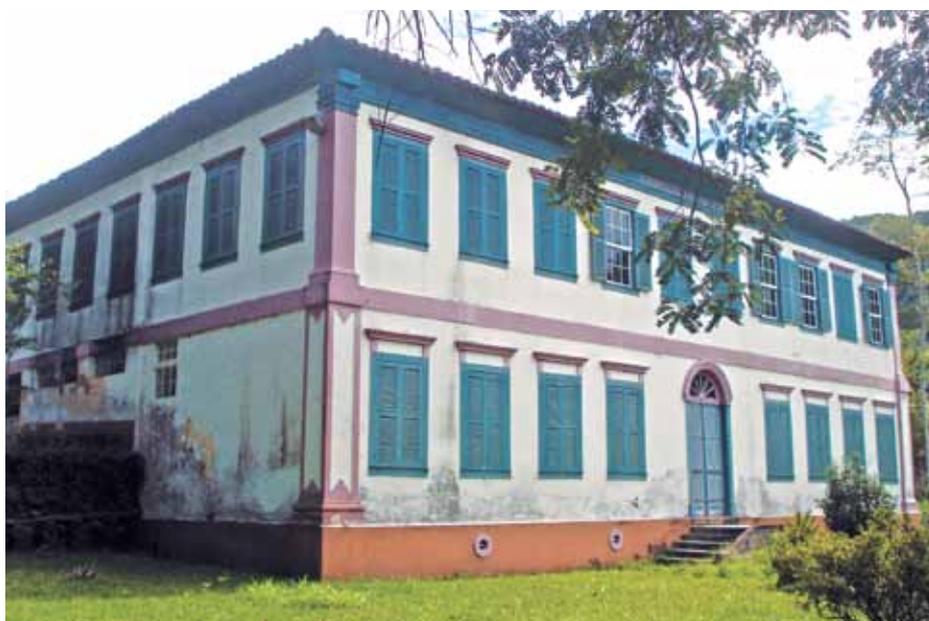
37

No que se refere à cor, no entanto, é importante registrar que o atual proprietário, ao adquirir a estância, fez reformas de manutenção na sede, inclusive no que se refere à pintura, substituindo as cores encontradas por outras de sua predileção. Segundo pesquisa do professor Edson Felipe, o casarão era verde com janelas brancas. A construção de dois pavimentos apresenta porão alto arejado por pequenos óculos (f36), visíveis nas fachadas principal e laterais (f37), para onde não se tem acesso. Na empena principal, os vãos dividem-se em aberturas de verga reta – janelas – e em arco – porta principal –, havendo distinção, com relação às janelas, apenas nos arremates que lhes conferem acabamento – as janelas do piso de acesso exibem ombreiras destacadas do vão, em comparação às do segundo pavimento, cujos arremates são unidos à verga. No entanto, todas as janelas possuem o mesmo tipo de vedação: externamente, folhas duplas em veneziana; internamente, guilhotinas em caixilharia (f38). A fachada lateral esquerda apresenta o primeiro pavimento sem vãos de janelas, apenas com pequenas aberturas para aeração, dos quais não se obteve registro de serem originais (f39). A fachada lateral oposta, de maior extensão, perde o primeiro pavimento gradativamente, à medida que o nível do terreno se eleva. As aberturas que nele se oferecem são frutos de intervenções posteriores, inclusive as realizadas para abrigo de automóveis (f40). Na parte interna do “L”, o edifício conforma-se à quina do terreiro de café, apresentando nessa vista apenas um pavimento (f41). Ali, parte das janelas se modifica, perdendo as folhas em venezianas e recebendo gradis em ferro batido (f42).

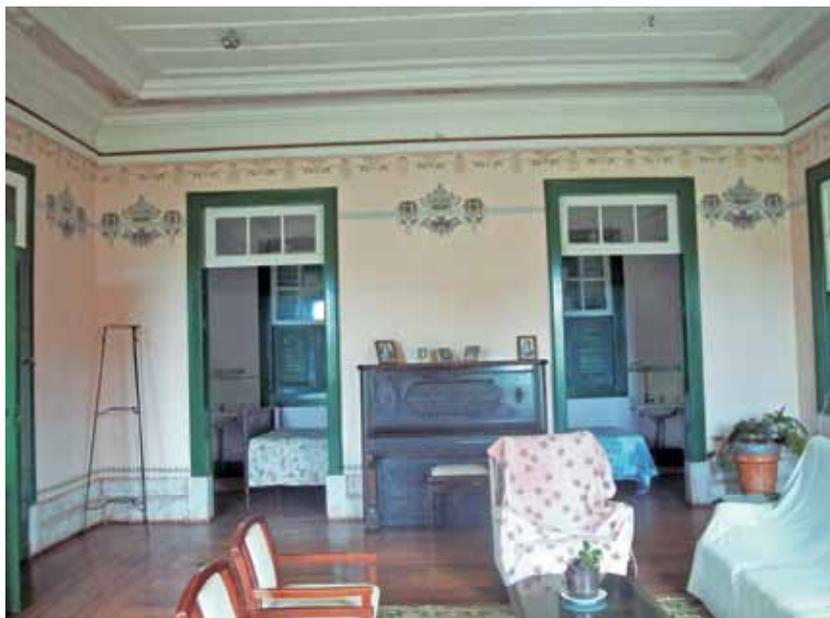
57

Os rodapés exibem pintura marmorizada e o forro executado em reguado tipo saia e camisa (f57), pequenas decorações policromáticas em sua moldura central.

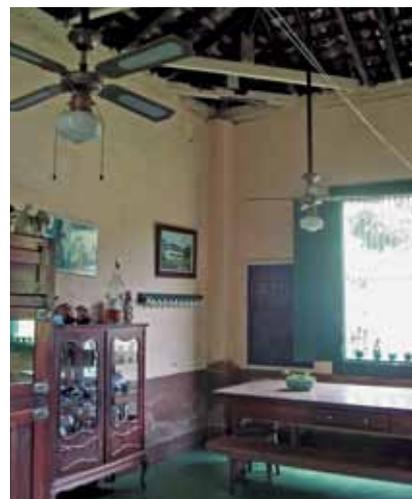
59

A alternativa de ingresso ao pavimento ocorre através de *hall* de distribuição, na ala posterior da casa (f58): através dele é possível ter acesso, por um lado, à cozinha (f59); no sentido oposto, a alguns quartos, pequenos banheiros acrescentados à casa, ao escritório, como também ao belo oratório em madeira (f60), alocado em pequeno nicho de alvenaria, provavelmente elaborado para sua instalação (f61).

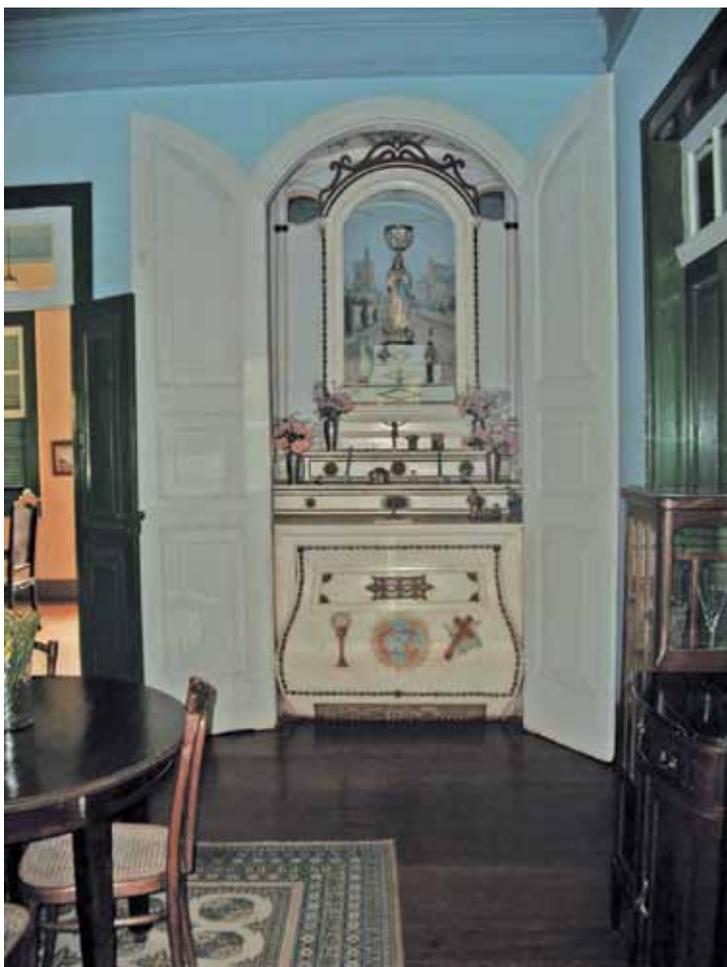
61

Exceção feita às áreas de serviço e à sala de música, os demais ambientes apresentam o mesmo padrão de acabamento – piso em tabuado de madeira, paredes e forros pintados em cores diversas, embora sempre monocromáticos (f62). Aqui todos os forros exibem rodete, evidenciando o apuro no acabamento dessa residência, cuidado esse que se estende à instalação de interruptores nos portais (f63).

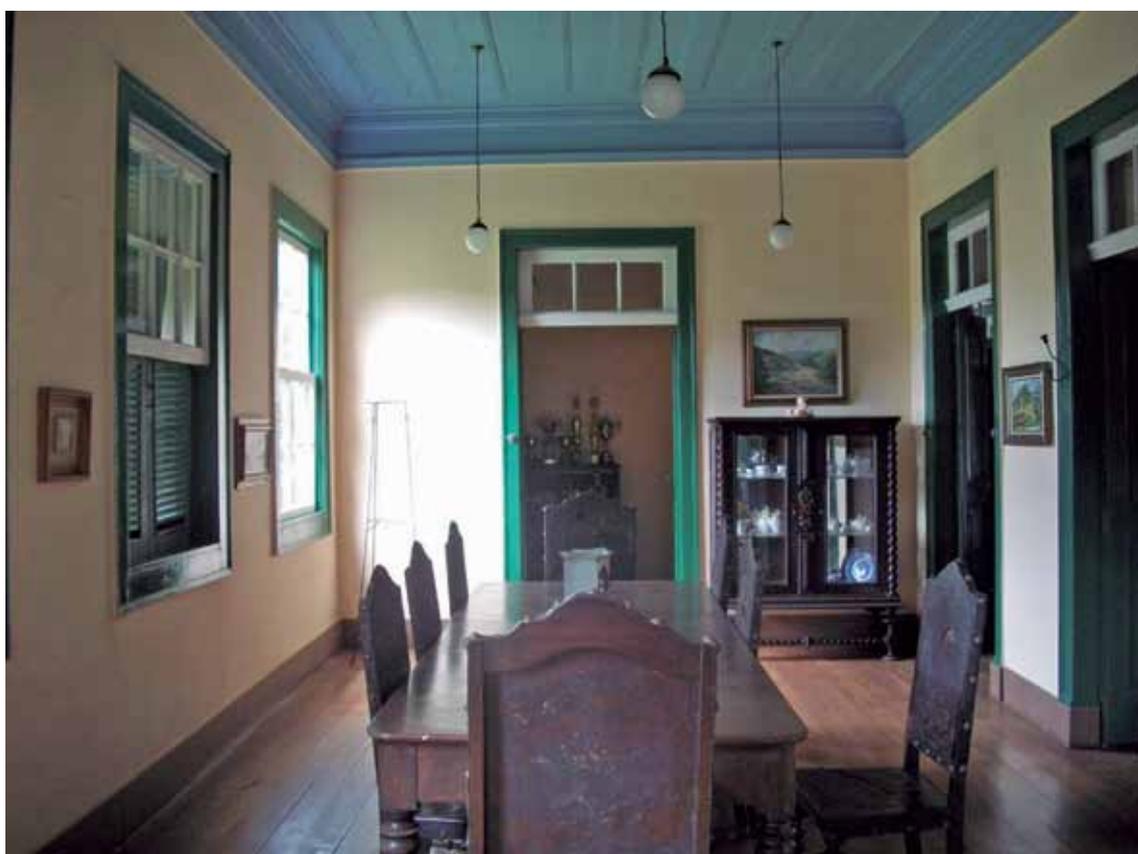
64

O mobiliário, em sua maioria, embora seja de época, já não é mais o original da sede (f64).

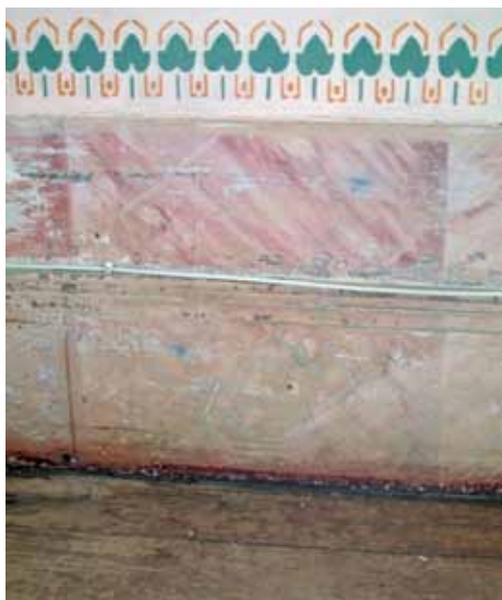
65

No entanto, exibe ainda algumas patologias, desde questões mais delicadas, tais como problemas nas pinturas decorativas – rodapé e rodapeto da sala de música (f65 e f66) –, até danos mais comuns, como infiltração ascendente, na sala do oratório e corredor de serviço (f67 e f68).

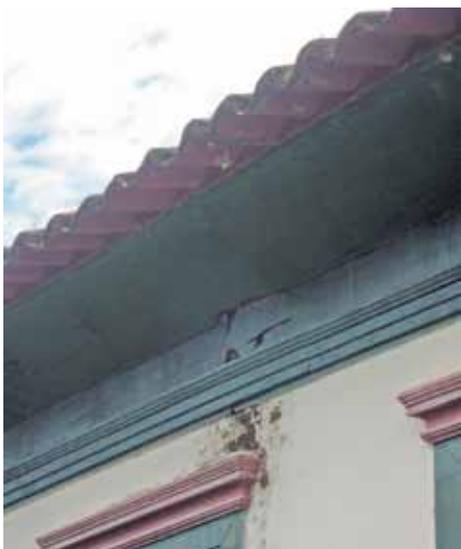
69

A ação destrutiva da água também é percebida externamente, junto ao telhado – alertando para a probabilidade de deficiência na cobertura (f69) –, junto ao piso (f70) ou nos gradis de algumas esquadrias (f71).

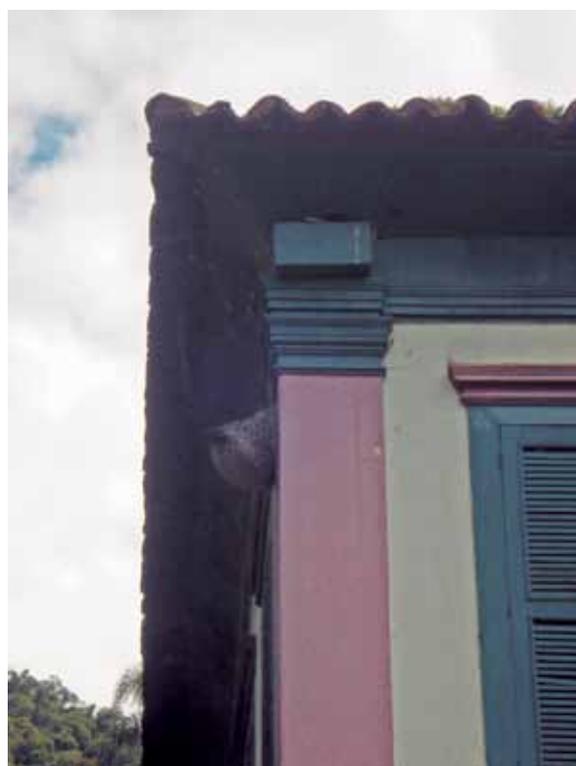
72

Foi notada também a presença de insetos, como abelhas (f72) e a ação de cupins (f73).

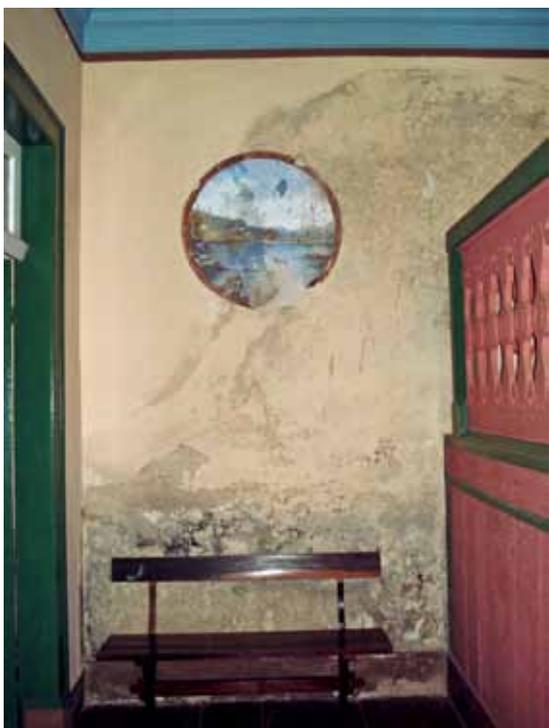
74

Muito embora tais problemas sejam de ordem natural, alguns são provenientes da ação humana, como a deterioração de uma das pinturas do *hall* de acesso do primeiro pavimento (f74): a existência de corredor de ventilação, na parte posterior dessa parede (f75), afasta a possibilidade de infiltração por capilaridade, fazendo crer que possa se tratar de vazamento da instalação de banheiro construído no pavimento superior. Questão semelhante aparece nos depósitos de armazenagem de cachaça, onde a evaporação do álcool gera uma atmosfera quente e úmida, criando mofo nas alvenarias (f76); ou ainda na fachada posterior, onde foi aberto um nicho para a colocação de pequeno transformador de energia (f77).
