Inventário das Fazendas do Vale do Paraíba Fluminense

denominação
Fazenda Providência

código
AVI - FO2 - TM

Fazenda Providência, sede

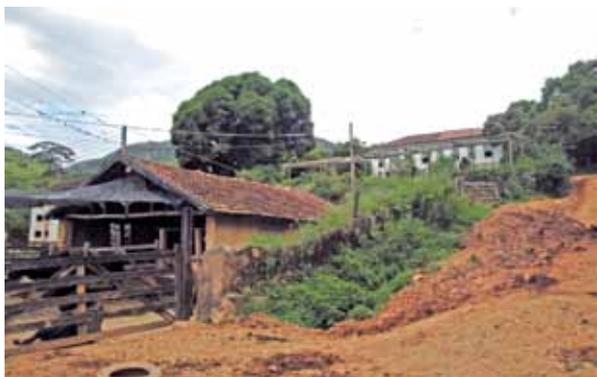
03

Implantada sobre um platô (f03), a casa-sede domina a ambiência local composta por edificações destinadas aos serviços concernentes à produção leiteira – currais e depósitos – (f04), além da serraria (f05 e f06) que se situa em meio às ruínas do antigo engenho e que ainda mantém a sua roda d'água metálica (f07). Todas estas edificações estão localizadas também em platôs escalonados, decrescentes a partir da casa-sede (f08).

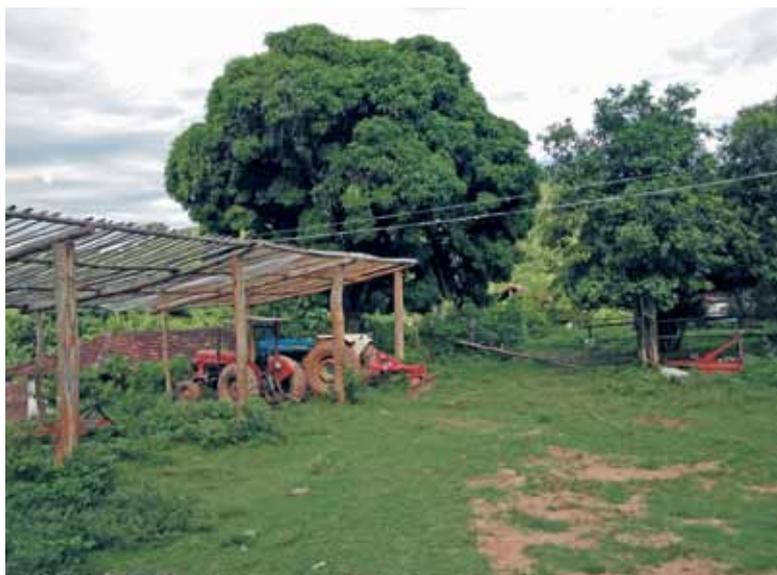
09

Imediatamente à frente da sede estão os antigos terreiros de secagem de café (f09), primando o entorno pela ocorrência de morros cobertos ora por vegetação de mata fechada (f10), ora por descampados revestidos por pastagens, onde provavelmente estavam localizados os cafezais (f11).

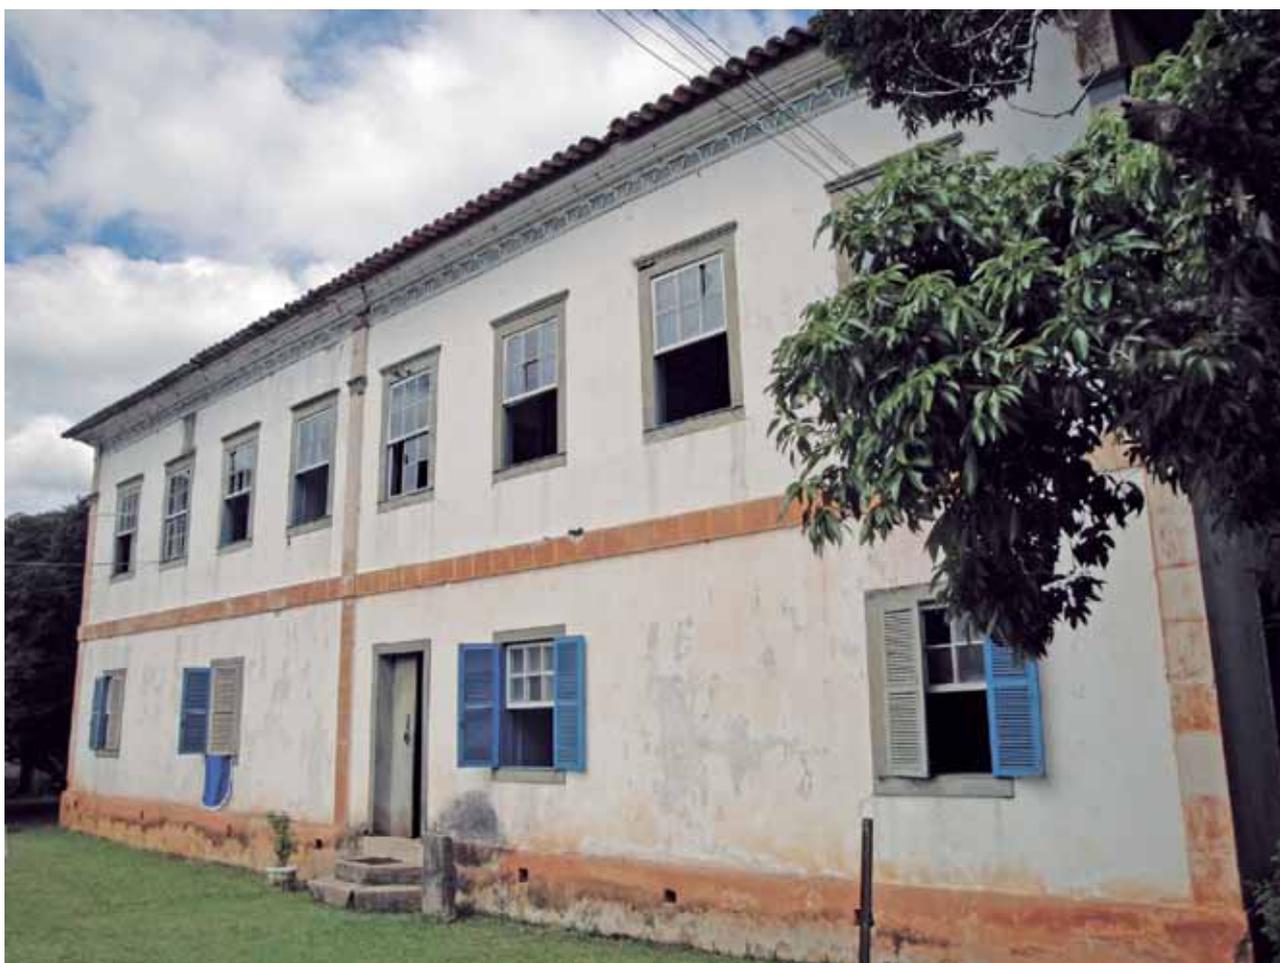
12

Sua fachada principal (f12) apresenta marcações verticais – três delgadas pilastras pintadas de ocre – e horizontais – embasamento e separação entre pavimentos, também em ocre, além da cimalha – em massa, fingindo aplacagem regular em pedra, que a subdividem em quatro quadros dispostos dois a dois. Essa conformação agrega uma evidente simetria à composição – notadamente no pavimento superior –, apenas quebrada no térreo pela existência de porta de acesso, excêntrica e à direita.

O desgaste da pintura é evidente (ver f12) e a cobertura teve parte de suas peças substituídas³ (ver foto da folha de rosto). De controle difícil, entretanto, é a sujidade proveniente da ação de morcegos, cujas fezes impregnam principalmente as fachadas laterais (f57).

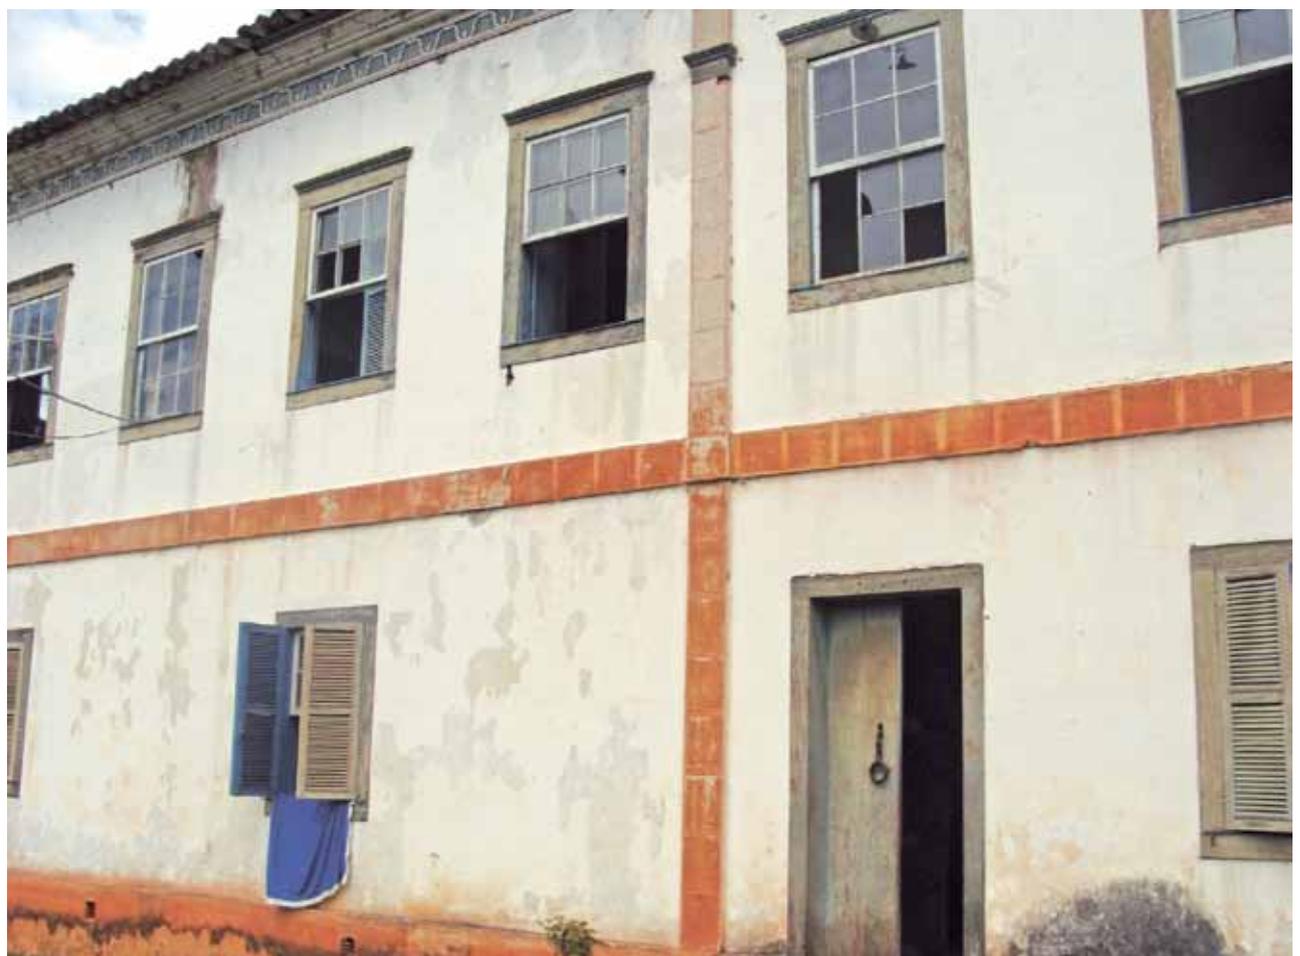
15

Todos os doze vãos de janelas (4 no térreo e 8 no 2º pavimento) possuem vergas retas e cercaduras em madeira pintadas em azul, atualmente muito desbotado. As esquadrias, em madeira, são triplas no térreo: externamente, em folhas duplas de venezianas e azuis; as intermediárias, em caixilhos de vidro e brancas; e internamente, enrelhadas e azuis. O pavimento superior mantém mesma tipologia, suprimidas as venezianas e adicionadas sobrevergas em madeira, também azuis (f15).

A casa-sede da Fazenda Providência apresenta uma série de problemas em relação a sua conservação. Rachaduras em alguns cômodos denotam o trabalho das estruturas portantes ao longo dos anos (ver f35 e f45). Na fachada principal, percebem-se sinais de infiltração ascendente proveniente da umidade do fosso existente no pátio interno – que serve para ventilação e iluminação do térreo –, contribuindo para o comprometimento de paredes e estrutura dos cômodos, que para ele se voltam (ver f39). Há também infiltração descendente proveniente do embasamento e cobertura (ver f15 e f31).

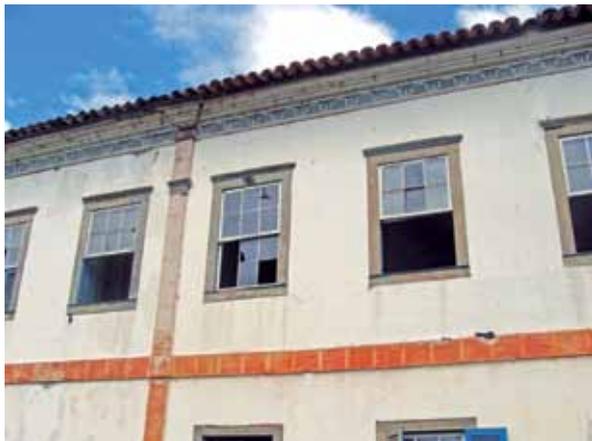
16

Finaliza a composição, sucessão de elementos de arremate, tais como barra em madeira tingida na cor azul, decorada com volutas, contravolutas e losangos brancos (como pontas de lança), formando ondas (f16 e f17); cimalha escalonada que, na altura das pilastras, se amplifica; e beiral em telhas capa e canal (f18). As fachadas laterais evidenciam mesma tipologia, entretanto, trabalhadas de maneira mais simples.

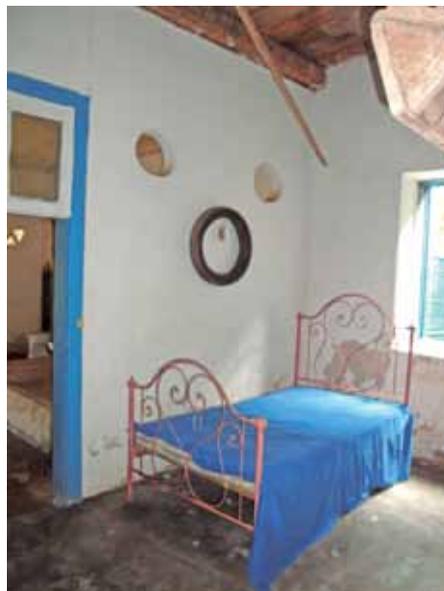
25

Estes cômodos extremos facultam o acesso a um imenso banheiro, pelo lado esquerdo, que se volta para o exterior; onde há um *box* ciclópico (f23); e a um depósito, à direita. Defronte ao *hall* de distribuição, há um quarto ocupado por um trole², e decorado por rodas e engrenagens em ferro (f24).

Comunicando-se com este, outro quarto que se interliga ao banheiro anteriormente citado (f25).

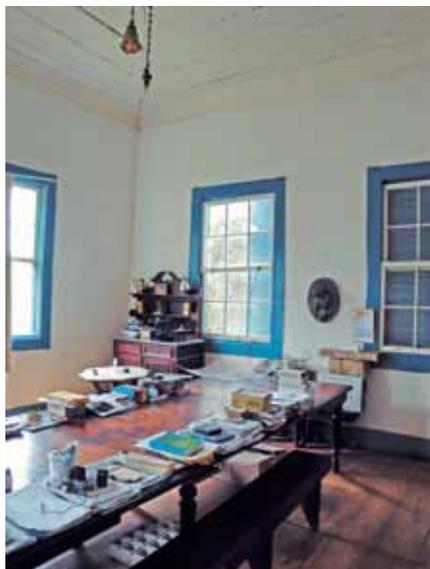
30

Esta, por sua vez, está ligada a um escritório (f30) e a dois quartos (f31 e f32).
À direita do *hall*, encontra-se uma sala de estar (f33) que se liga a um escritório – também comunicante a outro estar – (f34) e a três quartos (f35 a f37), fechando assim o corpo principal da casa.

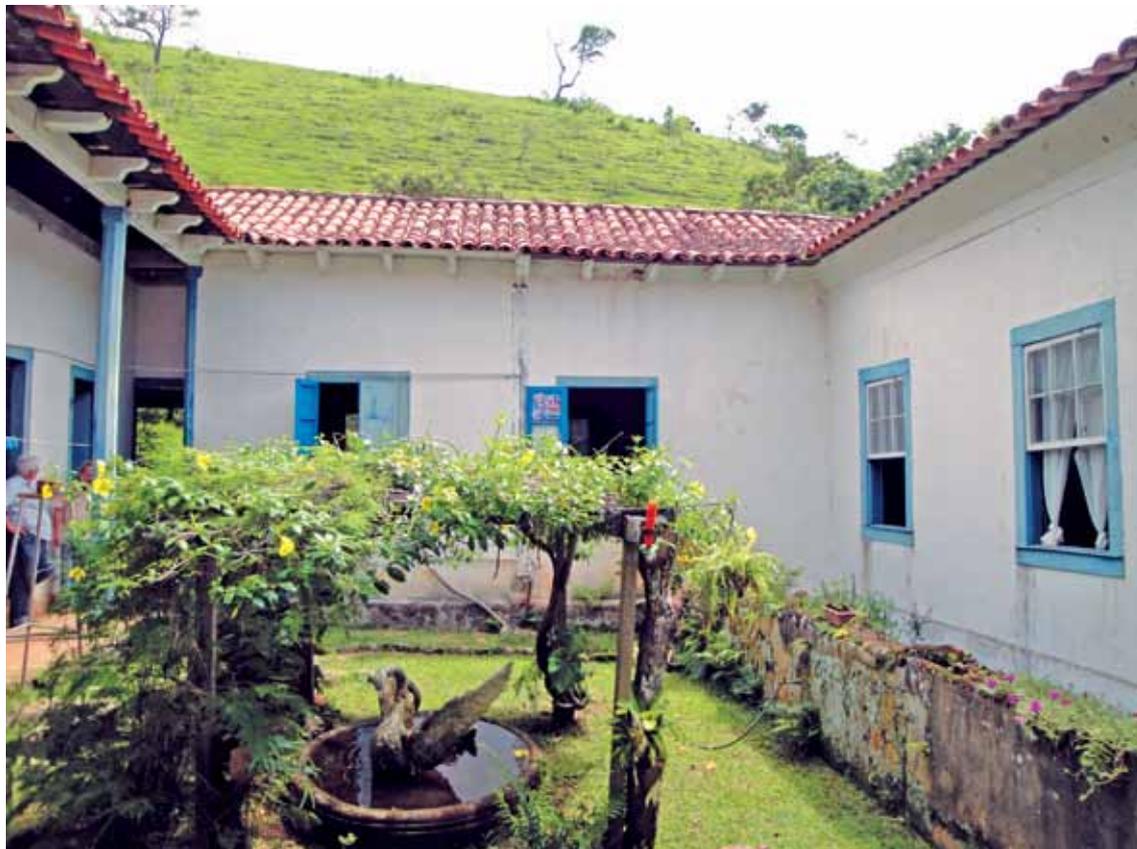
38

O pátio interno – com gramado e passeio em pedra irregular, mantém fosso para ventilação e iluminação do porão, além de um repuxo protegido por um caramanchão, onde se destacam dois cisnes em argamassa armada (f38 a f40).

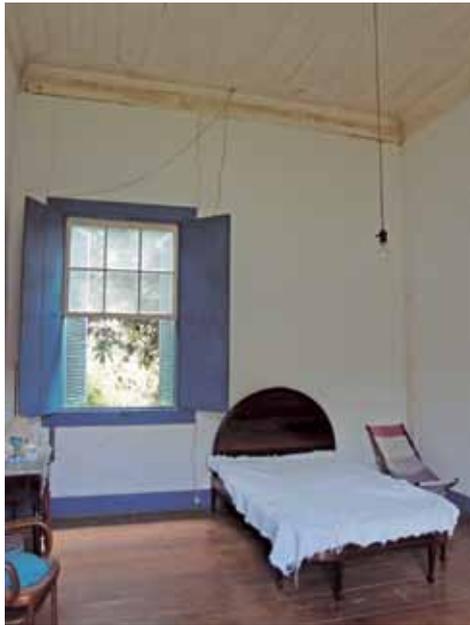
41

Na ala à direita, há mais dois quartos interligados (f41 e f42). A ala à esquerda conta com uma circulação externa (f43).

Pontos de chegada de eletricidade afixados em peças de madeira é uma preocupação constante em edificações históricas (f58). Além dessa ocorrência na fachada, o mesmo descuido se repete em diversos ambientes, onde a fiação aparente causa preocupação pelo risco de incêndio que representa (ver f41).

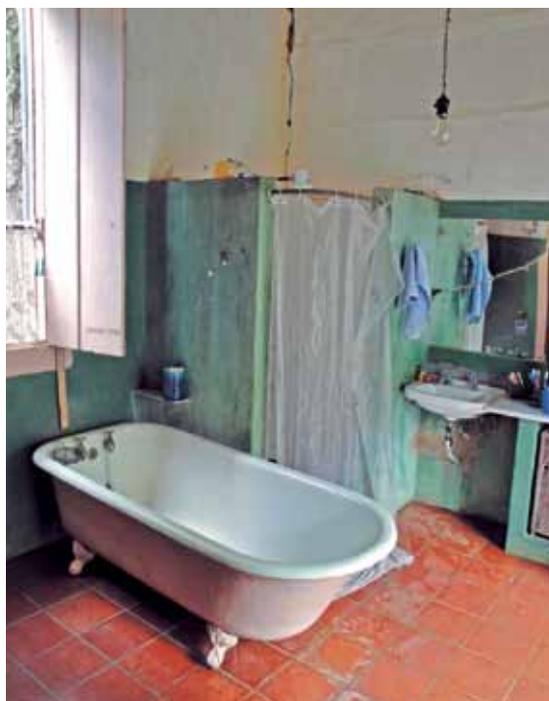
45

Nesta ala, há também um quarto (f44) e um imenso banheiro interligados (f45 e f46). Na sequência, no corpo de fundos, fechando o pátio central, despensa (f47) e cozinha com o tradicional fogão a lenha encimado por defumador (f48). Essa cozinha, que mantém janelas com vedação por barra verticais em madeira à moda das moradas paulistas (f49), liga-se ao quintal de fundos (f50) e à sala de almoço (f51).

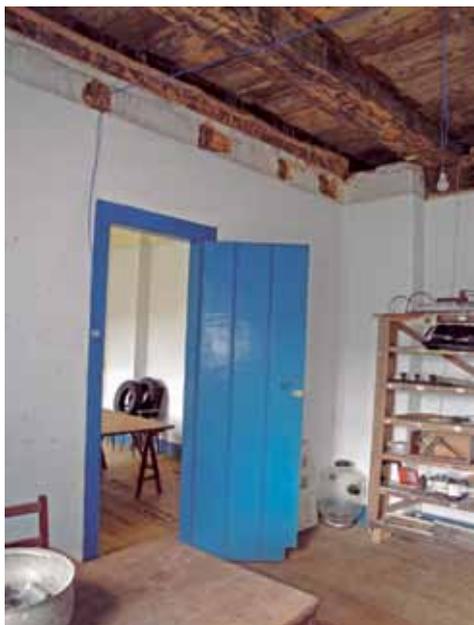
59

Internamente, o térreo teve alguns de seus forros em madeira, saia e blusa, retirados (f59), deixando transparecer o ataque de térmitas (f60); e a escada helicoidal perdeu um de seus elementos do guarda-corpo torneado (f61). No segundo pavimento, observa-se o desgaste da pintura nas paredes (ver f29) e forros (ver f27); na barra decorativa em papel de parede⁴ da sala de jantar notam-se partes faltantes e descolamento das remanescentes (f62).
