# Inventário das Fazendas do Vale do Paraíba Fluminense

**Instituto Estadual do Patrimônio Cultural**  
Secretaria de Estado de Cultura - RJ

denominação <b>Fazenda Santa Catharina</b>	código AV – FO4 – Car
localização RJ-144, no sentido cidade do Carmo	
município <b>Carmo</b>  época de construção <b>século XIX</b>  estado de conservação <b>detalhamento no corpo da ficha</b>  uso atual / original <b>residencial / fazenda de café</b>  proteção existente / proposta <b>nenhuma / tombamento</b>  proprietário <b>particular</b>	<p>Fonte: IBGE - Além Paraíba</p>

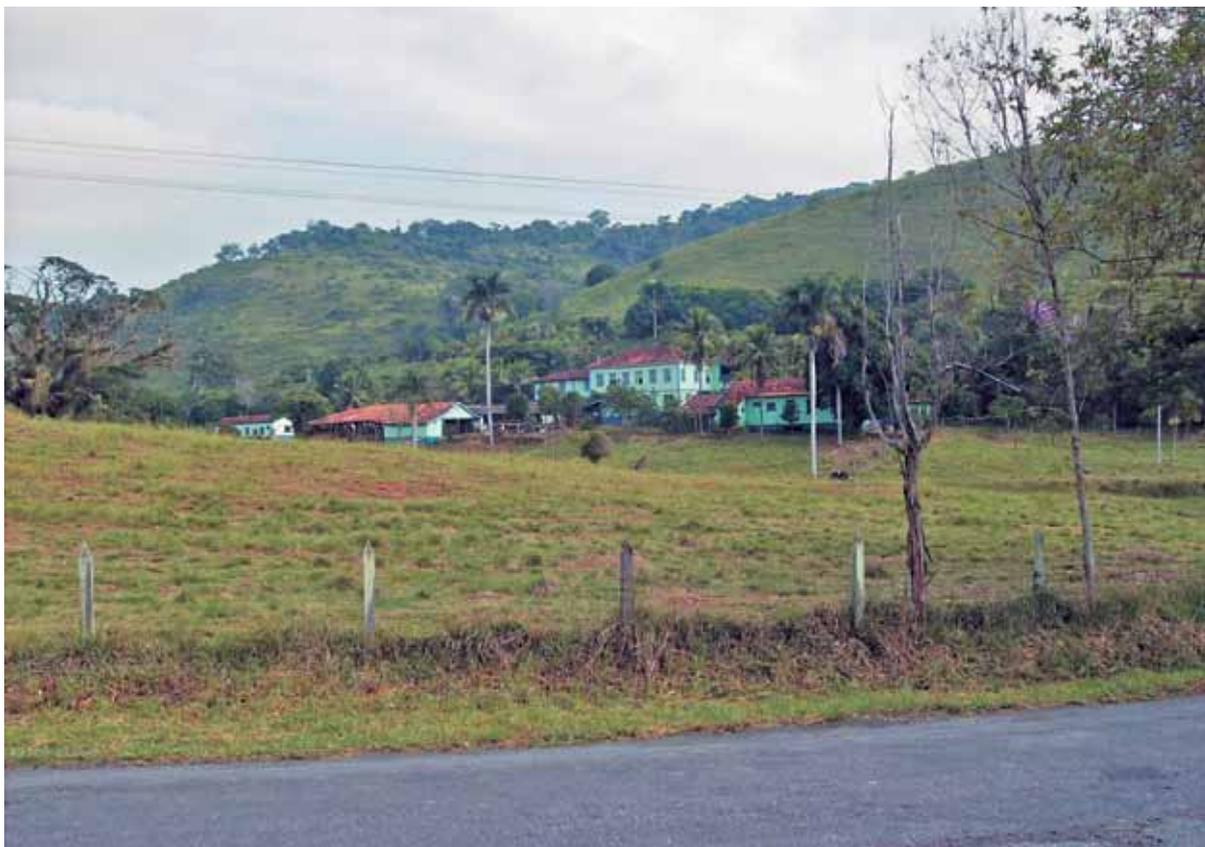
01

A entrada para a Fazenda Santa Catharina se localiza a seis quilômetros do trevo entre as rodovias RJ-158 e RJ-144, seguindo pela RJ-144 no sentido da cidade de Carmo. Da estrada se veem, em meio ao arvoredo, as diversas edificações que integram a fazenda (f01).

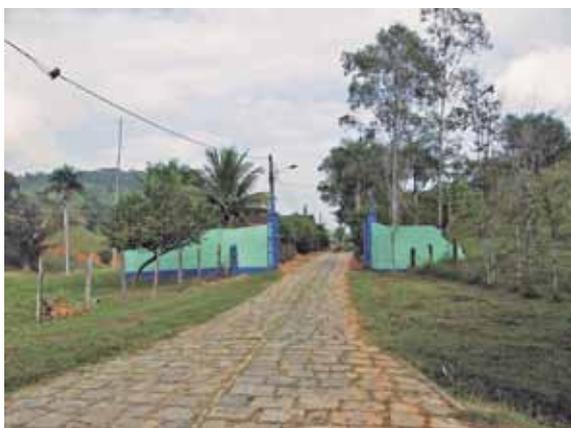
02

Uma cerca de arame contorna os piquetes de capinheiras que circundam a propriedade, e, próximo à estrada, um caminho de pedras cruza o portão eletrônico da entrada (f02), margeado por hibiscos e arecas. Este caminho logo se bifurca (f03), estando, à direita, o acesso principal da casa-sede, e, à esquerda, as construções rurais. Também a área ao fundo do casarão assobradado está voltada para este espaço, com entrada para o porão.

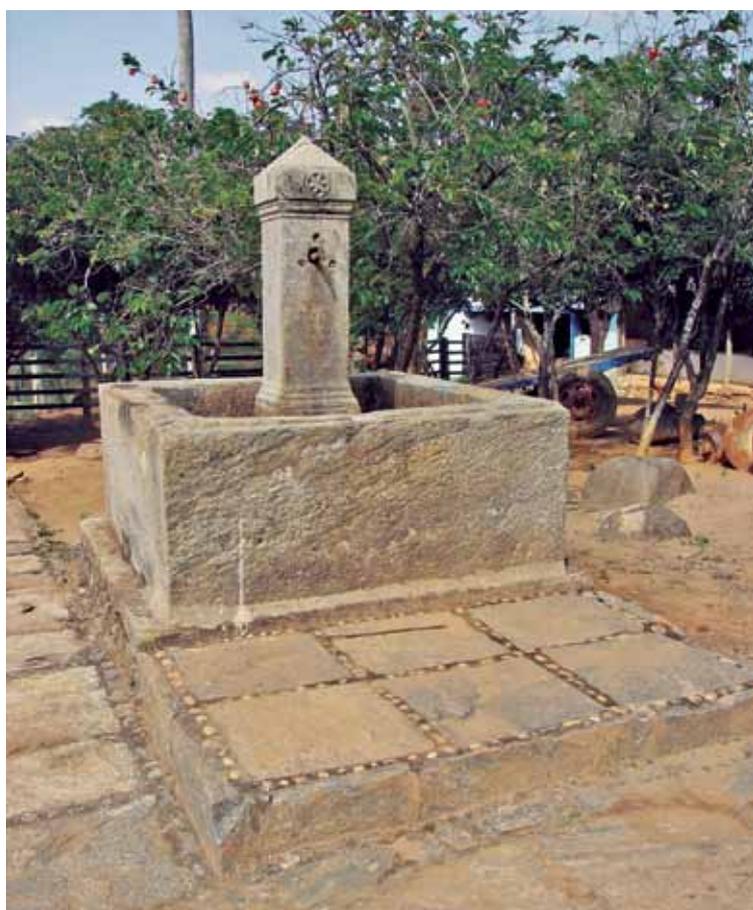
10

A casa do caseiro (f04) fica antes do largo de terra batida, onde estão distribuídas várias construções (f05), como o belo sobrado (f06), os currais (f07), os bezerreiros, a sala do leite, as baias, o galinheiro e os depósitos (f08 e f09). Destaca-se no local o tanque de pedra (f10) com coluna em cantaria (f11). Nas laterais da casa sede, edificada sobre um desnível, uma murada em pedra faz o arrimo desde o jardim e porão até a área dos fundos (f12), e nela se observam calhas em cantaria remanescentes de um sistema que existia para o beneficiamento do café (f13).

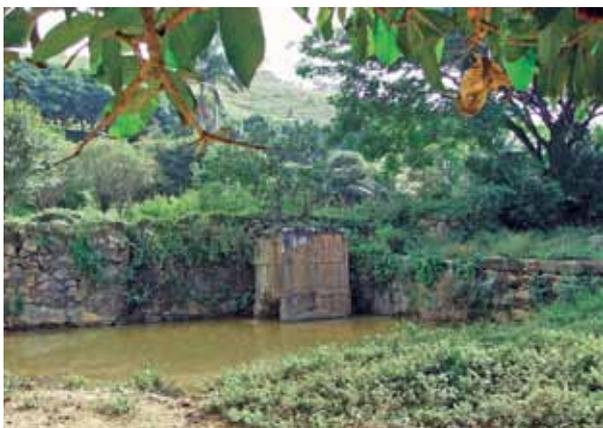
14

Ali próximo, dentro de um pequeno lago, pode-se ver um tanque formado por maciços blocos de pedra (f14), cuja saída da água é emoldurada por uma figura em alto relevo executada em argamassa, a qual retrata o rosto de um negro (f15).

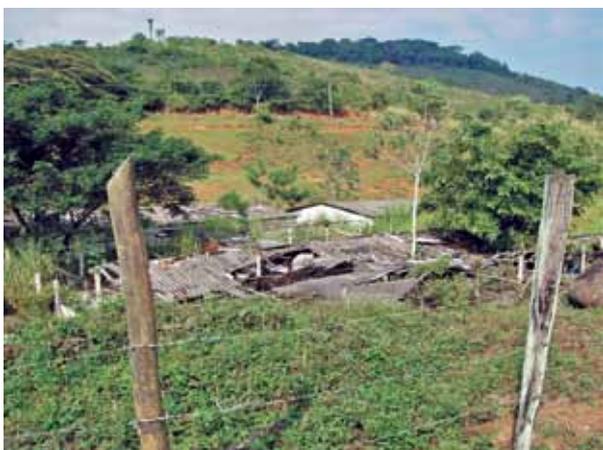
16

O caminho segue entre os pastos, com o pomar num morrote; na baixada, onde uma série de construções se apresenta em estado de abandono (f16), estão as pocilgas, empreendimentos do período em que a fazenda comercializava animais. Mais adiante, um barracão, que abrigava anteriormente um alambique, hoje, é utilizado como depósito (f17). No caminho para a casa-sede, um atalho em terra batida leva para as instalações rurais (f18).

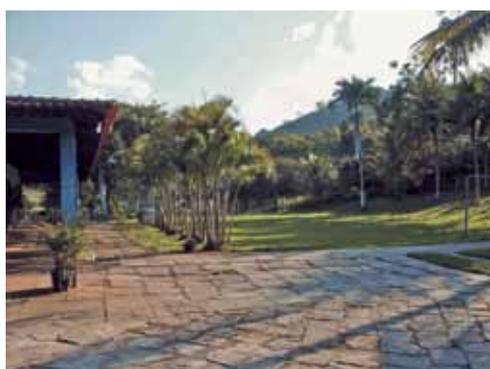
20

No acesso principal, um largo com piso revestido em pedra e jardins gramados circundam as construções (f19). Na área gramada ao lado do varandão, funcionava o antigo terreiro de secagem de café (f20), cujo espaço era delimitado por uma mureta de pedra, que foi desfeito há algumas décadas.

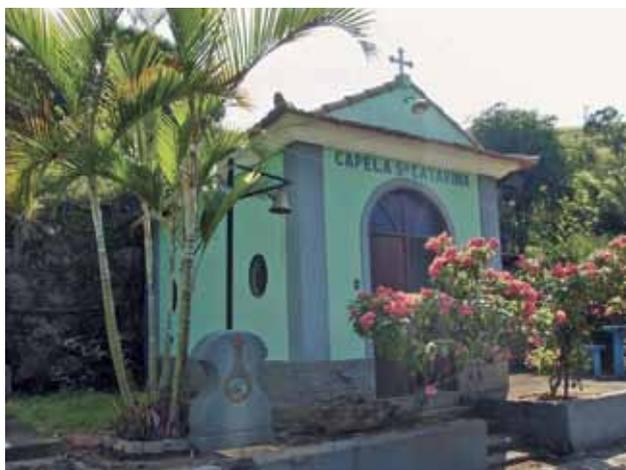
24

Junto à capela, uma pedra esculpida exibindo gravação de simbologia religiosa, e que pertenceu a um antigo cemitério de escravos (f24).

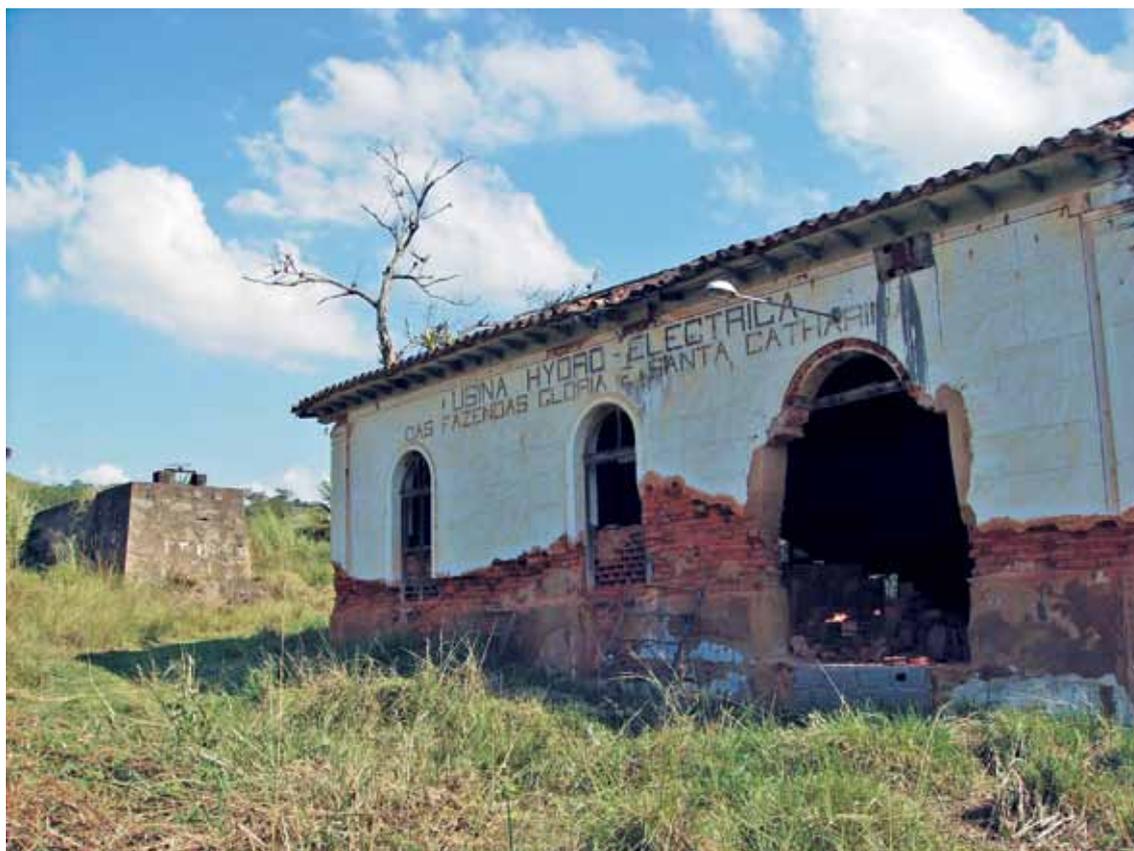
25

A edificação próxima à entrada da fazenda, do outro lado da estrada, às margens do Rio Paquequer, pertence à usina hidrelétrica (f25) que abastecia de energia as fazendas Santa Catharina e da Glória. A sólida construção foi utilizada como depósito de couro e tem resistido ao tempo, pois periodicamente é inundada pelas águas do rio.

A antiga usina hidroelétrica revela esmero em suas paredes de tijolos maciços com frisos pintados no interior (f54), além de revestimento a meia altura com ladrilho hidráulico – que estão deteriorados pelo sal do couro. No piso, a bela paginação está coberta por uma espessa camada de barro (f55). Já as construções do trato rural foram edificadas em alvenaria, com coberturas em telha francesa e amianto.

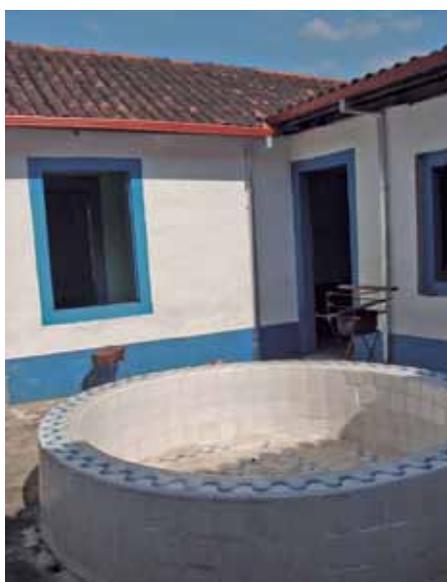
30

A grande porta da sala de estar (f26) é o principal acesso utilizado à casa. A referida sala funciona como um espaço de recepção, e está conjugada à copa (f27), à cozinha (f28) e a um lavabo (f29). Este bloco da casa tem um pátio interno central descoberto para onde se voltam as janelas de vários cômodos. Atualmente, há no local uma piscina azulejada redonda onde possivelmente existiu um jardim (f30).

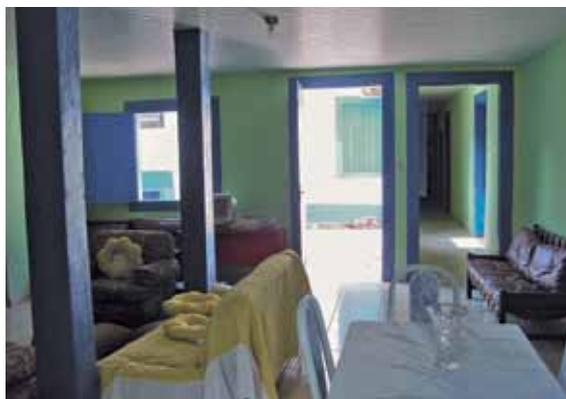
34

Ao lado da pequena escada, um *hall* conduz ao outro trecho do sobrado, com sala de jantar (f36), dois quartos com banheiro (f37) – dos quais um não possui ventilação –, sala de visitas (f38), escritório e a capela. Esta última se constitui de um espaço singelo que possui retábulo de madeira com ornatos entalhados no altar (f39). Por ter sido transferida para esse cômodo, o conjunto obstrui uma porta da sala contígua.

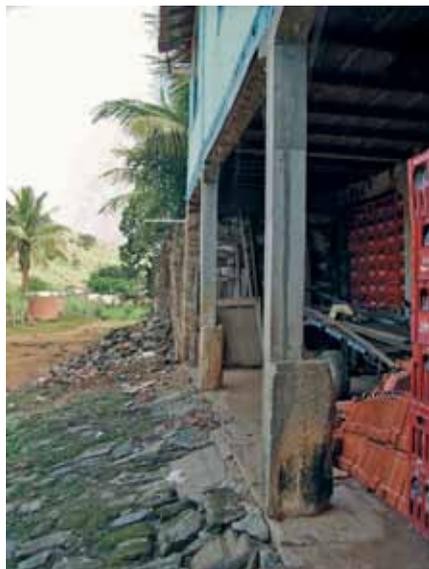
45

A casa-sede foi construída sobre base de pedra, possuindo estrutura em gaiola de madeira com barrotes, madre, pilares e frechal. O porão tem maciças paredes estruturais de pedra insossa, com pilares de concreto sobre bloco de pedra (f45). O fechamento das paredes do casarão é feito em pau a pique, mas a tradicional caiçação em branco foi substituída por um tingimento em verde.

Como exemplo dessas alterações, há a capela que, instalada num dos aposentos próximo à sala de visitas, teve uma porta de acesso aberta para o exterior; assim também a antiga cozinha de fogão a lenha, que anteriormente ficava no final da ala de serviços. No porão, com o objetivo de preservar a estrutura da casa, foram feitos reforços com pilares e vigas de concreto armado (f45 e f56).

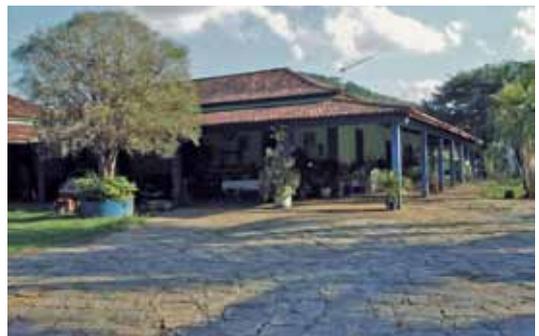
46

A cobertura do sobrado tem ponto alto e os telhados contíguos possuem várias águas. As telhas são tipo capa e bica; o beiral da fachada dos fundos possui cimalha de madeira, assim como os cunhais com acabamento em cornija. Na varanda, a cobertura de telha vã é sustentada por pilares e vigas de concreto, pintadas em tom de azul (f46 e f47).

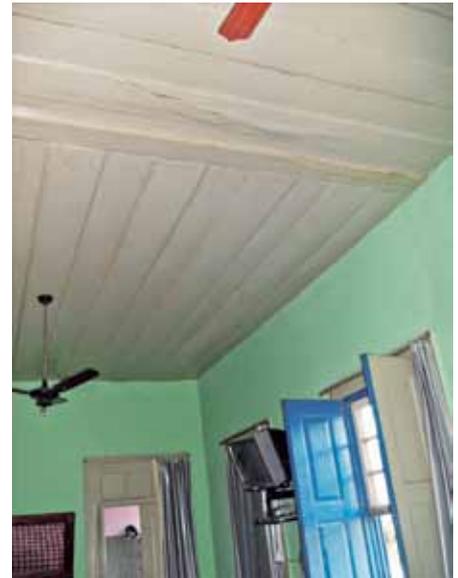
52

A ausência do forro no porão deixa à mostra os barrotes e o assoalho do pavimento superior (f51). No casarão, o quarto maior é o único que ainda mantém o forro saia e camisa e este apresenta indícios de que uma parede divisória foi retirada (f52). Os demais ambientes apresentam forros de cedrinho e PVC.

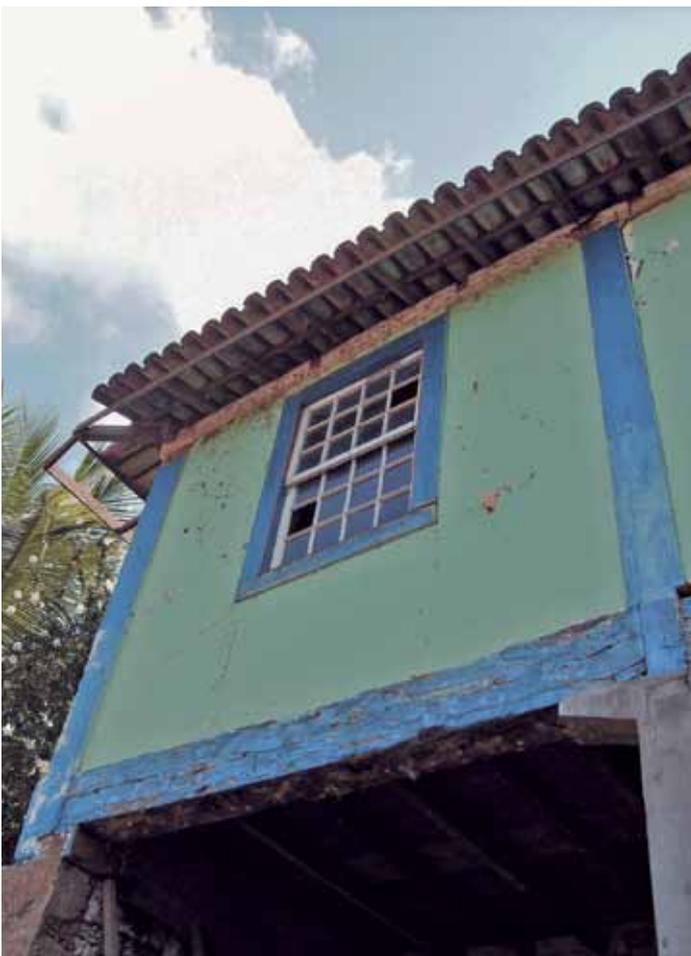
57

No que concerne à conservação física, a casa, em geral, vem recebendo constante manutenção e o uso de sua sede como residência favorece sua preservação. Pequenas reformas no emboço de terra estão sendo executadas (ver f35), em razão de algumas paredes externas apresentarem sujidades (f57) e descolamento da pintura.

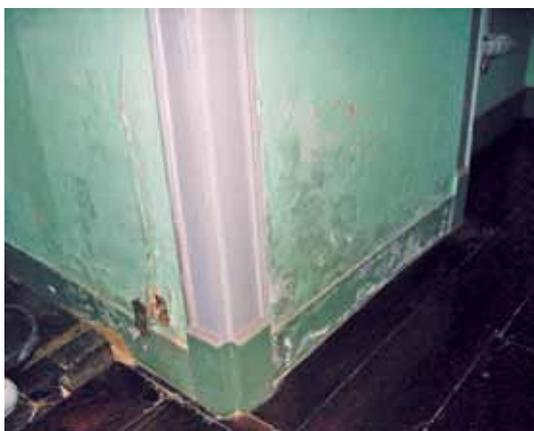
58

Internamente, o mesmo descolamento e, ainda, pulverulência ocorrem nas faces externas das paredes dos banheiros (f58); em um dos lavabos, a infiltração descendente compromete forro e emboço das paredes (f59); no pátio interno, a parede junto à pia da cozinha apresenta infiltração ascendente (f60).

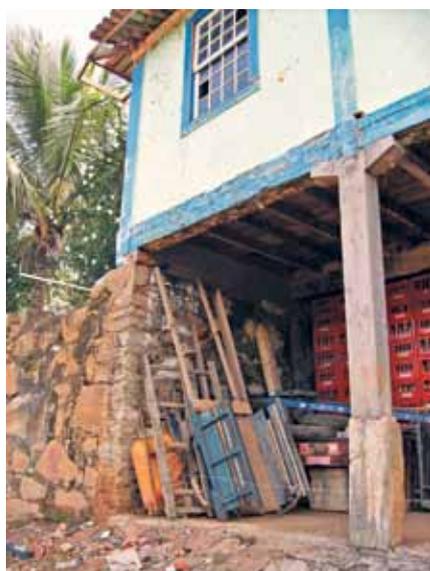
61

A cobertura, assim como a instalação elétrica do imóvel, é periodicamente supervisionada. Já a estrutura apresenta problemas, a exemplo da peça da madre junto ao porão aberto, que se encontra em processo de deterioração (f61).

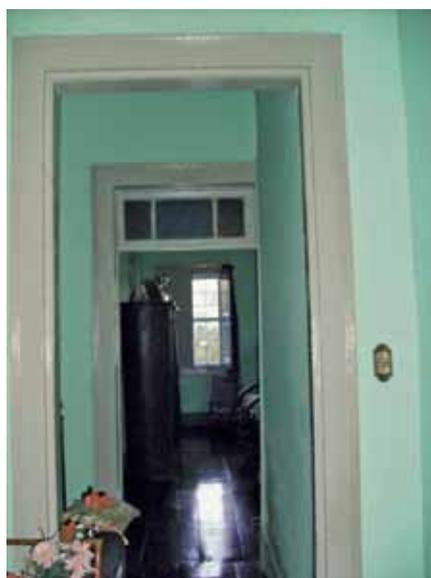
62

As esquadrias externas estão em estado regular de conservação, apenas apresentando ausência de vidros nas guilhotinas. Internamente, observa-se que um dos batentes de uma porta foi subtraído em função da construção do banheiro (f62).
