Inventário das Fazendas do Vale do Paraíba Fluminense

denominação
Fazenda São Geraldo

código
AVI – FO4 – TM

município
Trajano de Moraes

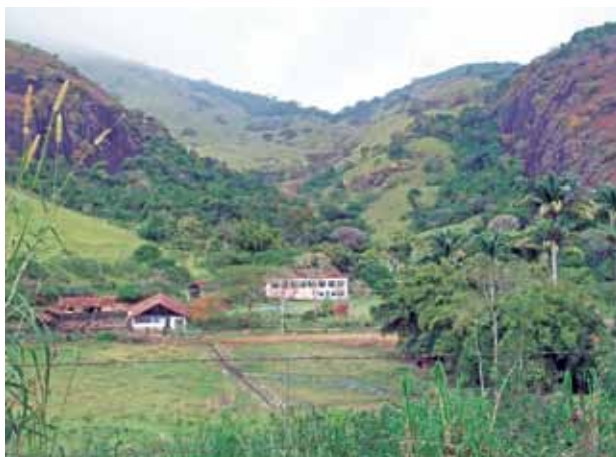
01

O acesso à Fazenda São Geraldo se faz pela Estrada de Barra Alegre (RJ-146). Partindo do centro de Trajano de Moraes, percorre-se 22 km, passando por Visconde de Imbé, indo até a saída à direita, no km 40 da rodovia, seguindo então por mais 5,5 km em um caminho sem pavimentação. Logo na chegada, descendo o vale, avista-se todo o conjunto da fazenda (f01).

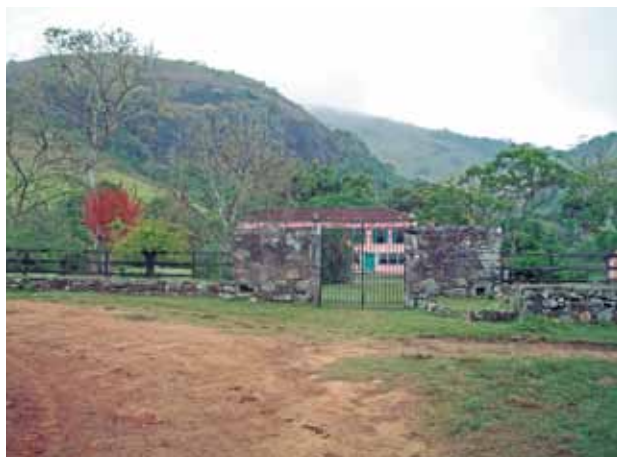
03

Uma aleia de palmeiras imperiais (f02) leva a uma rua transversal, margeada por um muro de pedra (f03) que cerca o pátio gramado repleto de paineiras, o qual se liga ao muro do curral e antecede o casarão.

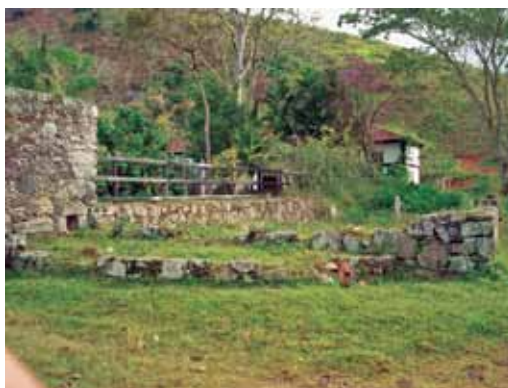
04

Junto ao muro ainda se encontram ruínas de uma das duas construções (f04) que existiam nas laterais do portão – conforme é possível observar em imagens antigas (f05 e f06) –, demolidas por proprietários anteriores, e onde se localizavam um armazém e uma senzala.

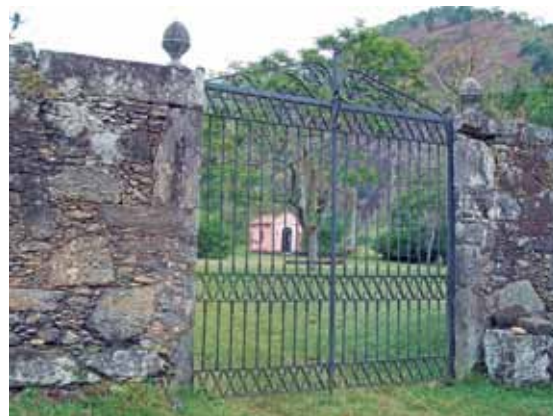
07

Em frente à aleia, um largo portão de ferro dá acesso ao pátio gramado frontal (f07) e, a partir dele, se tem uma bela visão do casarão, com sua cobertura aparentando quatro águas – mas recortada em seis – em telhas do tipo capa e canal. Implantado numa posição central, em um aclive que se acentua para o lado esquerdo (f08), sua arquitetura se destaca sobre o fundo verde da paisagem. No eixo da fachada principal, observa-se registrada em uma placa a data da construção da edificação: 1867 (f09).

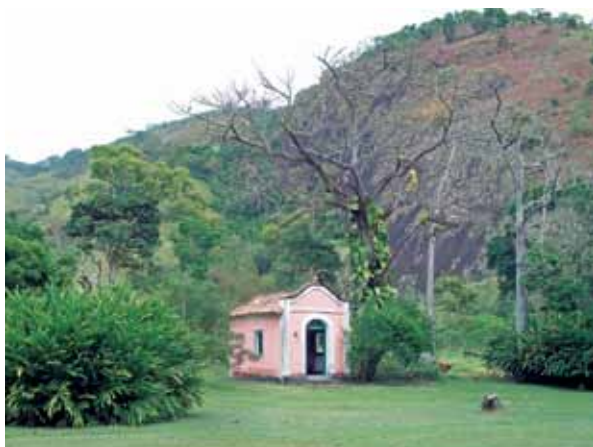
10

À direita do casarão, um pouco afastada do mesmo, encontra-se uma pequena capela (f10) e, mais adiante, a senzala remanescente (f11), com portas voltadas para a área gramada, além de uma cocheira (f12) de construção recente.

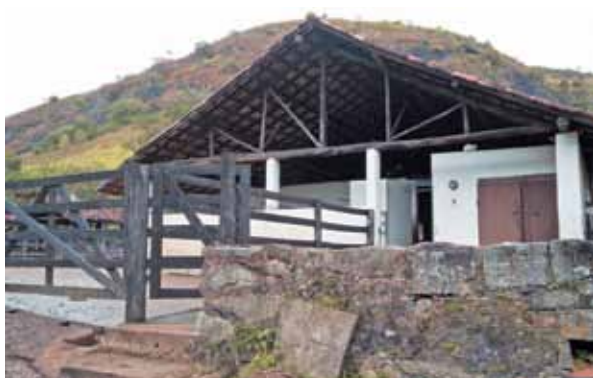
13

Em frente à casa-sede, foram instalados pelos proprietários anteriores uma piscina e churrasqueira coberta. Seguindo na lateral esquerda, estão o curral (f13), os cercados para separação do gado, a balança e o tronco, construídos no perímetro definido por um muro de pedra (f14).

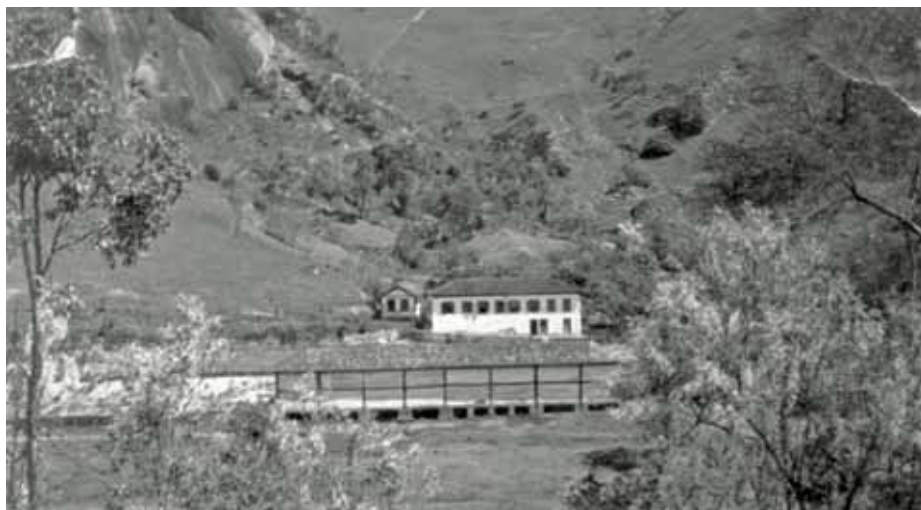
15

Neste local teria sido o terreiro de secagem do café (f15, ver f05).

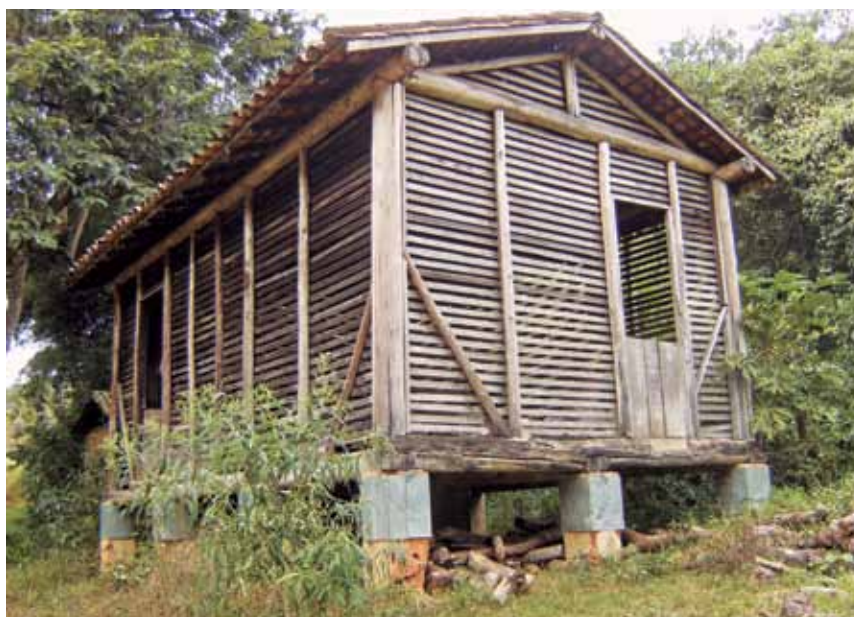
16

Além desse muro, seguindo a rua em frente, observam-se ainda o secador de grãos (f16) e um moinho desativado.

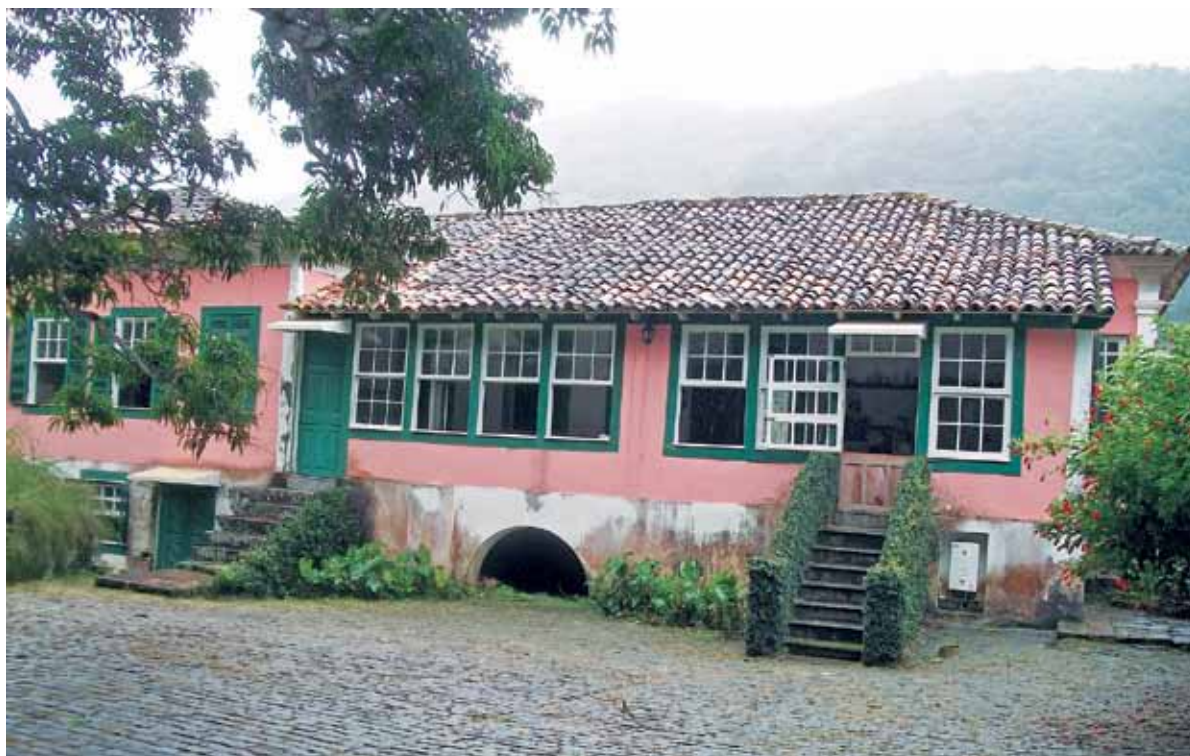
17

Atrás do casarão, há um pátio, pavimentado com paralelepípedos pelas atuais proprietárias (f17), e situado em um nível intermediário entre o piso do pavimento superior e o porão, interligados através de escada.

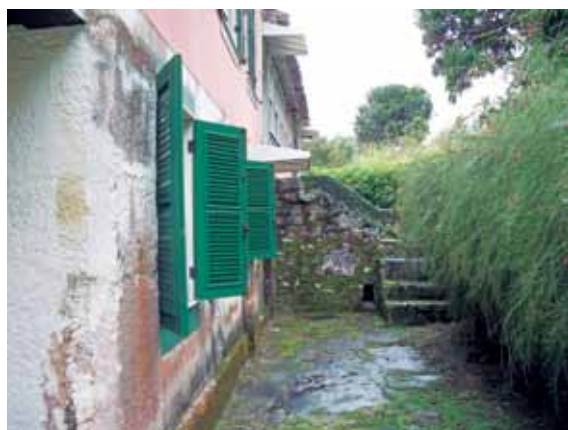
18

Ao lado desta, encontra-se um muro de contenção em pedra (f18).

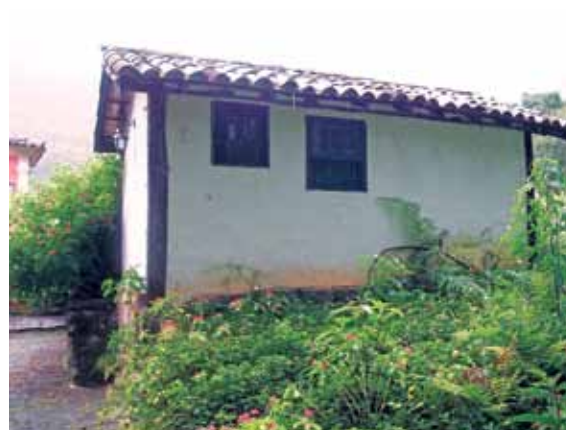
19

Na lateral esquerda, por detrás da casa, alinhado com o pátio, existe um platô em nível mais elevado, onde se encontram uma pequena lavanderia (f19) e um silo (f20). Nesse local, havia outra construção, com telhado de duas águas e uso desconhecido, que muito provavelmente poderia ser uma cozinha, na típica ocupação de proximidade separada do corpo principal (f21).

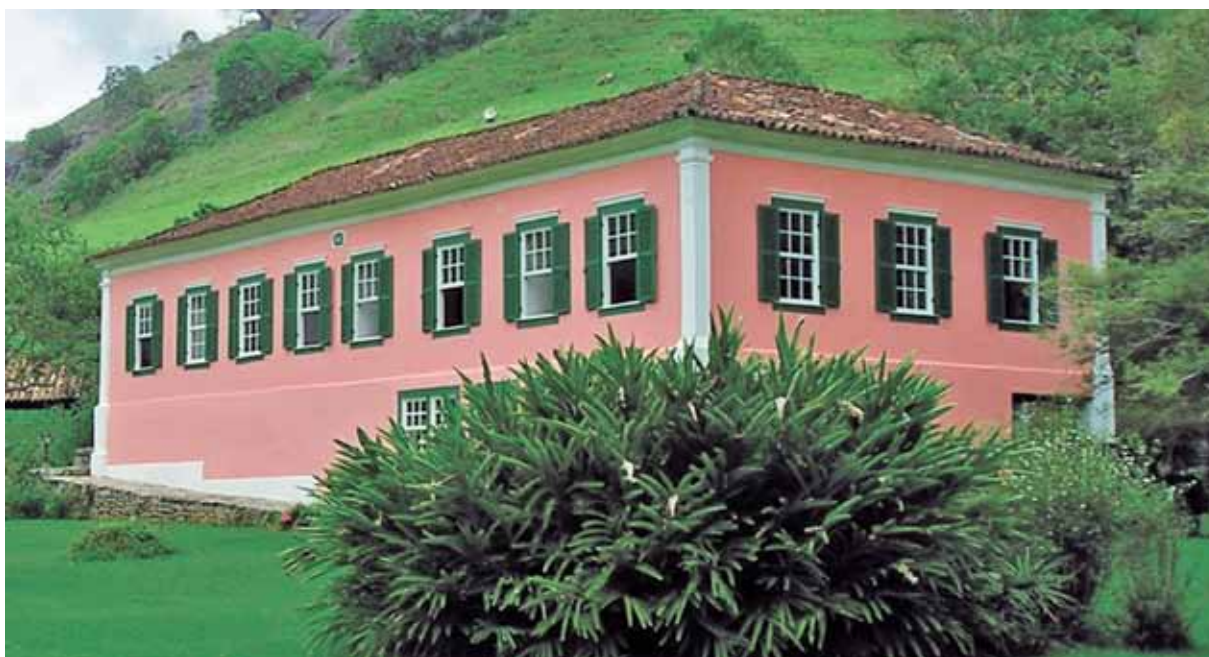
22

As fachadas principal e laterais preservam a simetria e o ritmo regular originais dos vãos no pavimento superior (f22). O mesmo não se pode afirmar do pavimento inferior (f23) e do superior aos fundos (f24 e f25), onde foram abertas esquadrias em modificações internas posteriores, que, além de não se integrarem às demais, rompem a simetria e o ritmo observados.

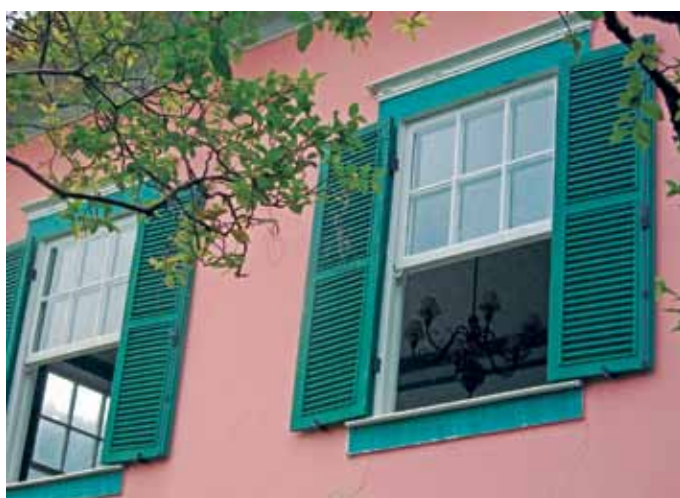
26

Externamente, todas as paredes da casa foram pintadas numa tonalidade rosada. As janelas duplas de madeira, com guilhotinas internas e venezianas externas, foram pintadas em branco e verde-colonial, respectivamente (f26). As esquadrias utilizadas no porão são iguais às utilizadas no acréscimo feito para a cozinha e a copa (f27), pintadas da mesma forma e colocadas posteriormente em substituição às portas de duas folhas (f28), das quais somente uma foi mantida. O embasamento de pedra rebocada é pintado de branco, assim como os quatro cunhais do edifício.

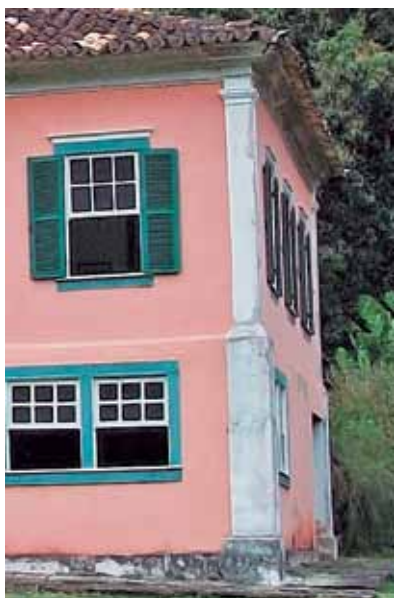
29

Estes últimos são bem marcados, destacando-se do corpo da casa pela diferença de relevo, com frisos de arremate como capitéis (f29). Tais frisos possuem desenho harmonizado com o coroamento das alvenarias, também branco, que reveste o topo das paredes, integrando-se assim aos beirais, cujo revestimento oculta o madeiramento estrutural da cobertura, deixando perceber somente as pontas das telhas (f30).

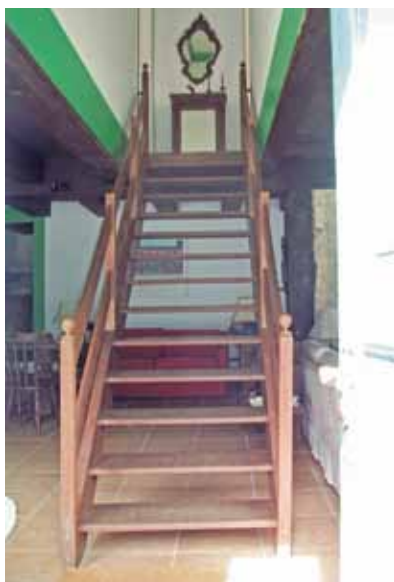
31

Uma escada de madeira liga o porão ao pavimento superior (f31), e chega a um pequeno *hall* que distribui para uma sala de estar (f32), à direita, na quina frontal da casa, e, à esquerda, para uma sala de jantar (f33). Acredita-se que esses dois cômodos formavam um único e grande ambiente, pelo fato da escada ser um acréscimo posterior, e pela janela da sala de estar se apresentar colada à parede da escada.

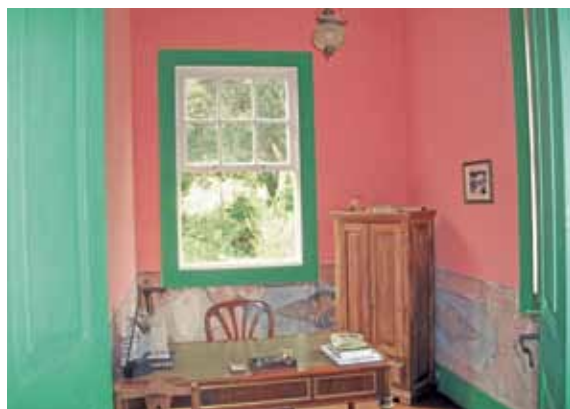
34

Na parte de trás estão o escritório (f34), com uma janela voltada para os fundos e outra para a fachada lateral; um segundo *hall* (f35), que faz a circulação para um banheiro (f36) e um quarto de dormir, ambos com as janelas voltadas para a área posterior da casa. Destes ambientes – o escritório, o banheiro e o *hall* – também se supõe o desenho original de um único cômodo.

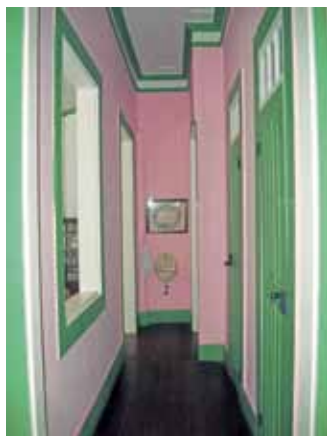
40

A estreita circulação (f40) que dá acesso a cozinha, copa, dois depósitos e *hall* dos quartos da frente termina em um banheiro – essa circulação parece ter sido uma varanda originalmente.

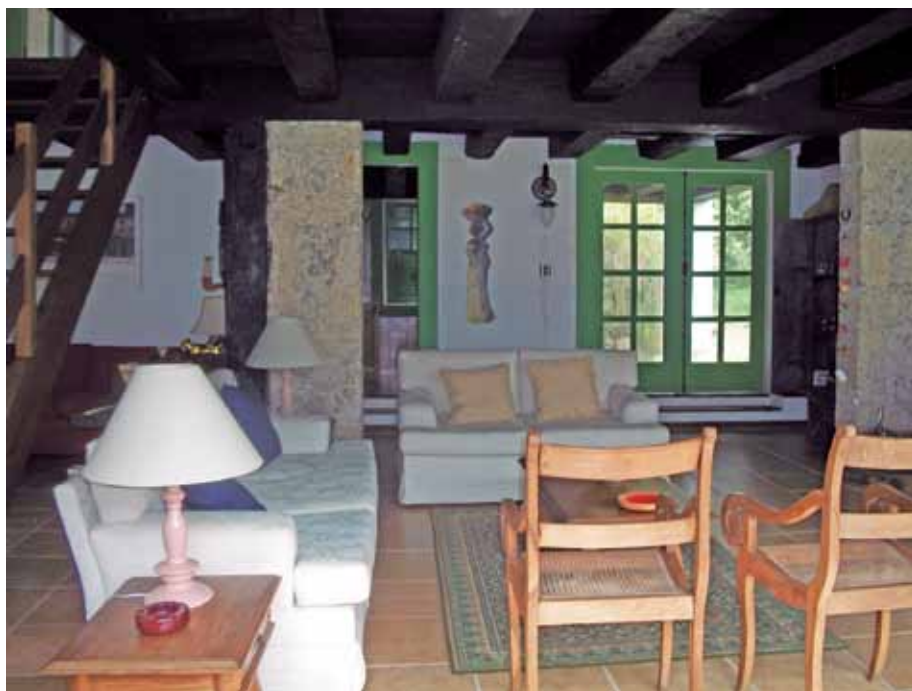
41

O porão da sede foi completamente alterado para abrigar uma grande sala de estar (f41), com uma porta voltada para a fachada principal, um quarto (f42) orientado para os fundos e um banheiro (f43). Na sala, encontra-se a escada de madeira que acessa o pavimento superior.

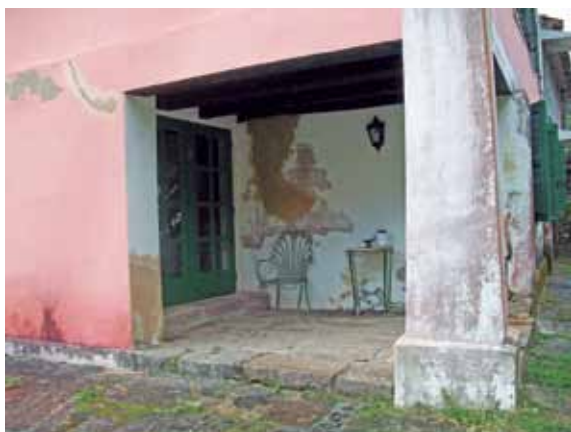
44

Uma pequena área aos fundos, no lado direito do porão, foi destinada a abrigar uma varanda aberta (f44), cujo acesso à sala de estar se efetua através de uma porta de abrir de folha dupla em madeira e vidro. O quarto e o banheiro apresentam desnível de cerca de 30 cm acima da sala, enquanto a varanda se encontra no mesmo nível desta, porém separada por dois degraus a fim de evitar alagamento (f45).

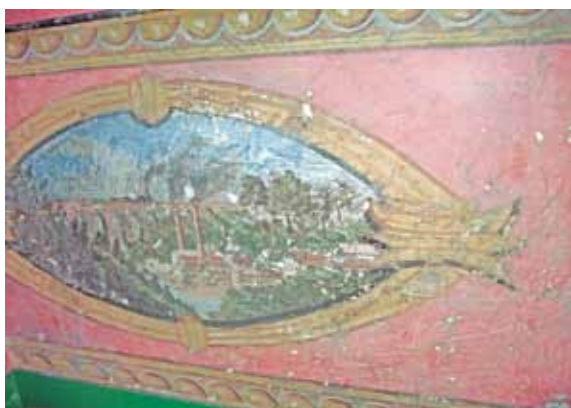
48

Existem pinturas murais na porção inferior de uma das paredes do *hall* anteriormente citado (f48) e na parte inferior das paredes do escritório (ver f34 e f35). Essas pinturas foram descobertas durante a última reforma e parecem ter sido feitas em data posterior à construção do edifício.

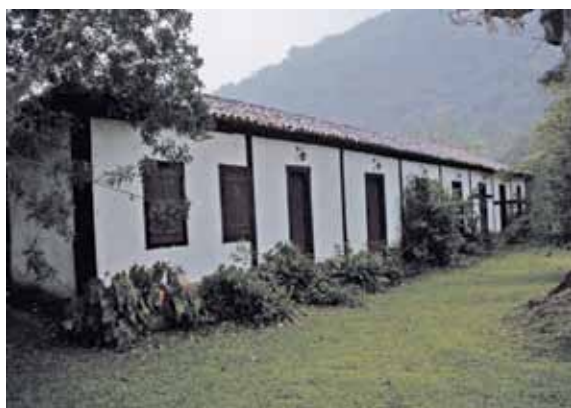
49

A edificação da senzala apresenta telhado de quatro águas em telha capa e canal, sem forro, e paredes de pau a pique pintadas de branco, com esteios de madeira aparentes (f49 e f50). O embasamento é feito de pedra (f51 e ver f11).

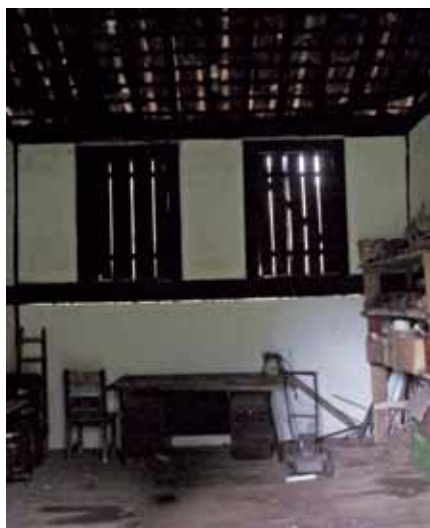
52

Essa edificação também foi recentemente reformada pelas atuais proprietárias: parte dela foi modificada para servir como alojamento de operários temporários – quando há algum serviço de reforma na casa, devido à distância desta da cidade. Os outros ambientes servem como depósito (f52) e todo o piso é em tábuas corridas.

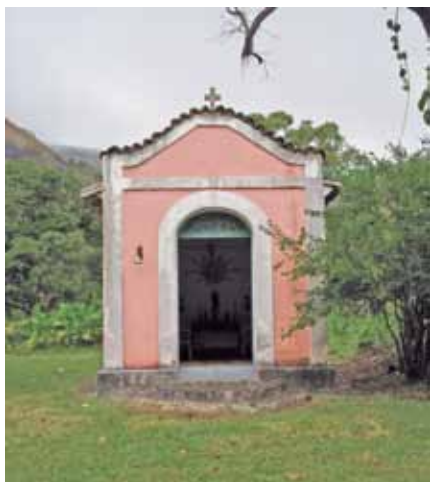
54

A pequena edificação destinada à capela tem telhado de duas águas com telhas capa e canal (f53). A empena frontal se eleva acima das águas do telhado, formando um frontão singelo, protegido por uma fiada de telhas (f54). A alvenaria, devido à sua generosa espessura, parece ser de taipa. As paredes foram pintadas externamente na mesma tonalidade rosada da casa, e possuem arestas e cantos bem marcados por faixas em alto-relevo em massa, pintadas em branco.

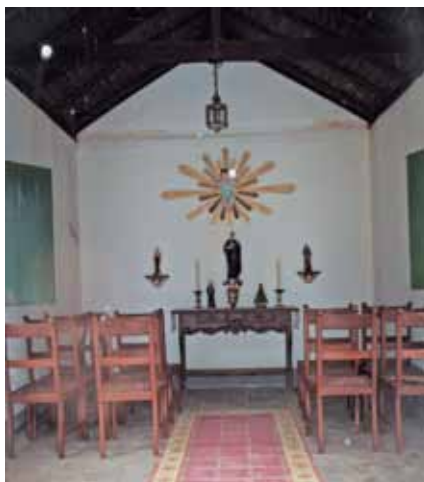
55

As esquadrias são de madeira, pintadas em verde-colonial: as janelas, de folha única cega, de abrir; a porta, com uma bandeira fixa de vidro em arco pleno, com frisos radiais em madeira. O piso é de ladrilho hidráulico cinza com uma faixa central vermelha e bordas decoradas, simulando um tapete (f55). Internamente, a pintura das paredes é branca e há um forro em lambris de madeira aparente, acompanhando a inclinação do telhado.

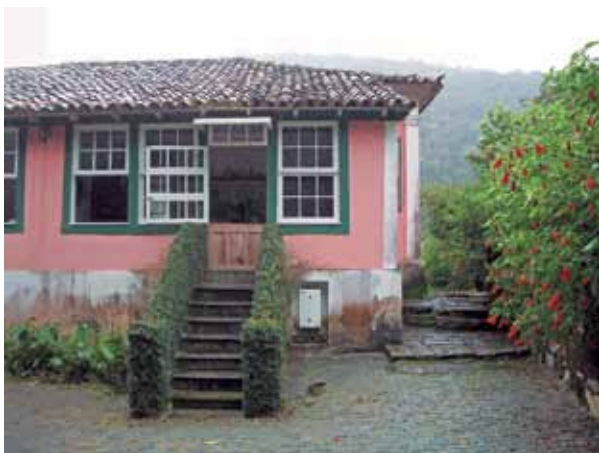
56

Apesar das sucessivas reformas, o edifício da sede vem sendo bastante danificado pela umidade. A água, que sobe por capilaridade do solo encharcado no sopé do morro, atravessa as fundações provocando o aparecimento de fungos, que favorecem o apodrecimento do revestimento do embasamento (f56, f57 e f58). Tal patologia é percebida de forma generalizada, afetando inclusive a base das portas e portais (f59) do porão. Reparos ocasionais vêm sendo feitos nestes locais.

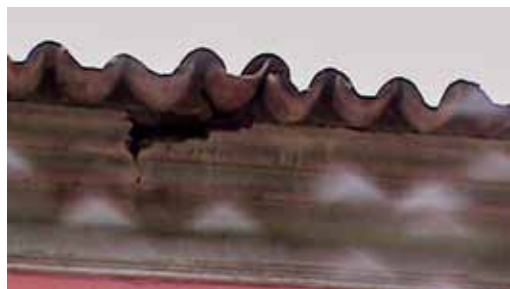
60

As águas que descem pelas telhas quebradas ou deslocadas pelos ventos vêm danificando sistematicamente a cimalha (f60) e os roda-tetos (f61).

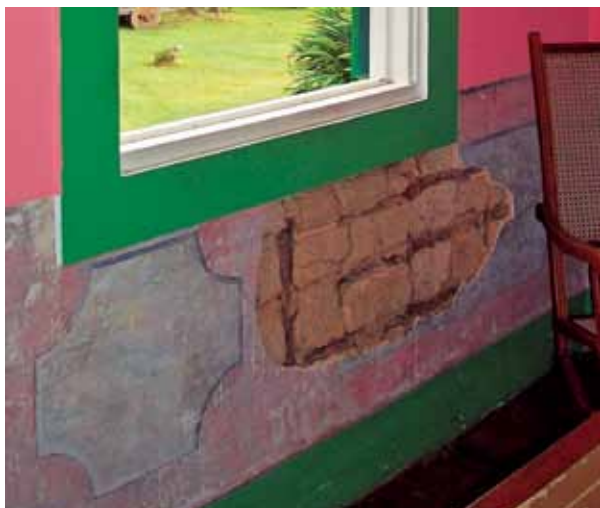
62

Inclui-se as paredes, que apresentam estufamento e, até mesmo, desprendimento do reboco (f62). O forro de madeira sofre ação da dilatação pelas mudanças de temperatura, que acaba por provocar fendas, como os forros da cozinha e da saleta que apresentam trincas na pintura (f63).

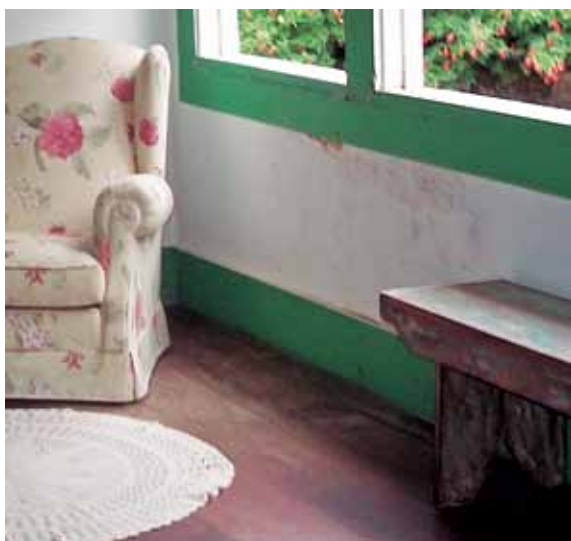
64

Nos locais onde há acúmulo de água, seja por infiltração do telhado ou por falta de estanqueidade das esquadrias, são observadas manchas e perda de coloração do assoalho (f64). Algumas esquadrias, principalmente as mais recentes, estão bastante danificadas (f65).

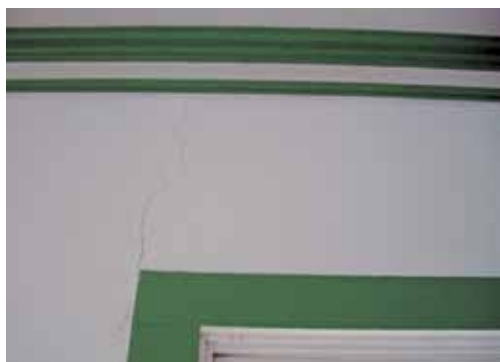
66

Existem, ainda, ocorrências de trincas nas paredes sobre as janelas, motivadas pela ausência de vergas (f66), nas quinas dos cômodos, por falta de amarração das paredes (f67), e nos locais onde a planta original sofreu modificações.

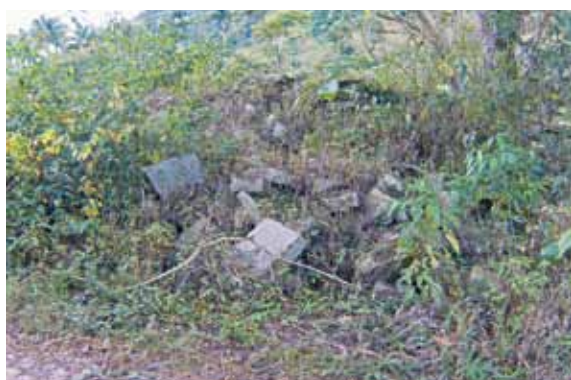
68

O calçamento existente na frente e na lateral direita foi reformado pelos proprietários anteriores com blocos de pedra retangulares serrados, uniformemente assentados, o qual foi substituído (f68) pelas atuais proprietárias por outro calçamento executado com peças de pedra irregulares (f69).

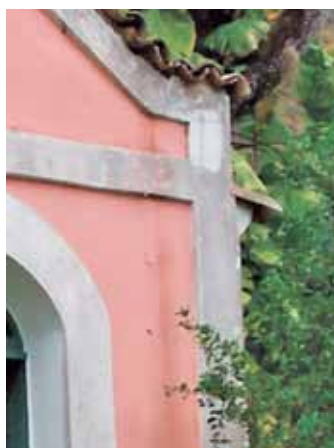
70

A capela também padece com as infiltrações do telhado. Externamente, a pintura tem manchas que denunciam os locais onde existem telhas quebradas (f70). Na base das paredes, o reboco está apodrecido. A água acumula-se nas peças estruturais de madeira embutidas nas paredes, ocasionando manchas na pintura (f71). Os lambris do forro já mostram sinais de deterioração.

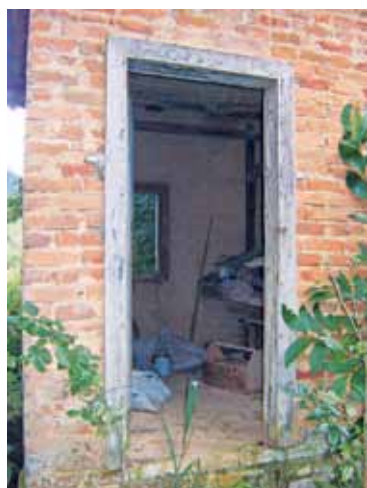
72

O moinho, atualmente desativado, tornou-se depósito de utensílios fora de uso (f72). O equipamento foi desmontado, e nas paredes e forro a estrutura de pau a pique está aparente (f73). A madeira da porta e da janela está sem pintura, em estado inicial de deterioração (f74).
