Inventário das Fazendas do Vale do Paraíba Fluminense

Instituto Estadual do Patrimônio Cultural
Secretaria de Estado de Cultura - RJ

denominação
Fazenda Santa Cruz

código
AVI - FO5 - DB

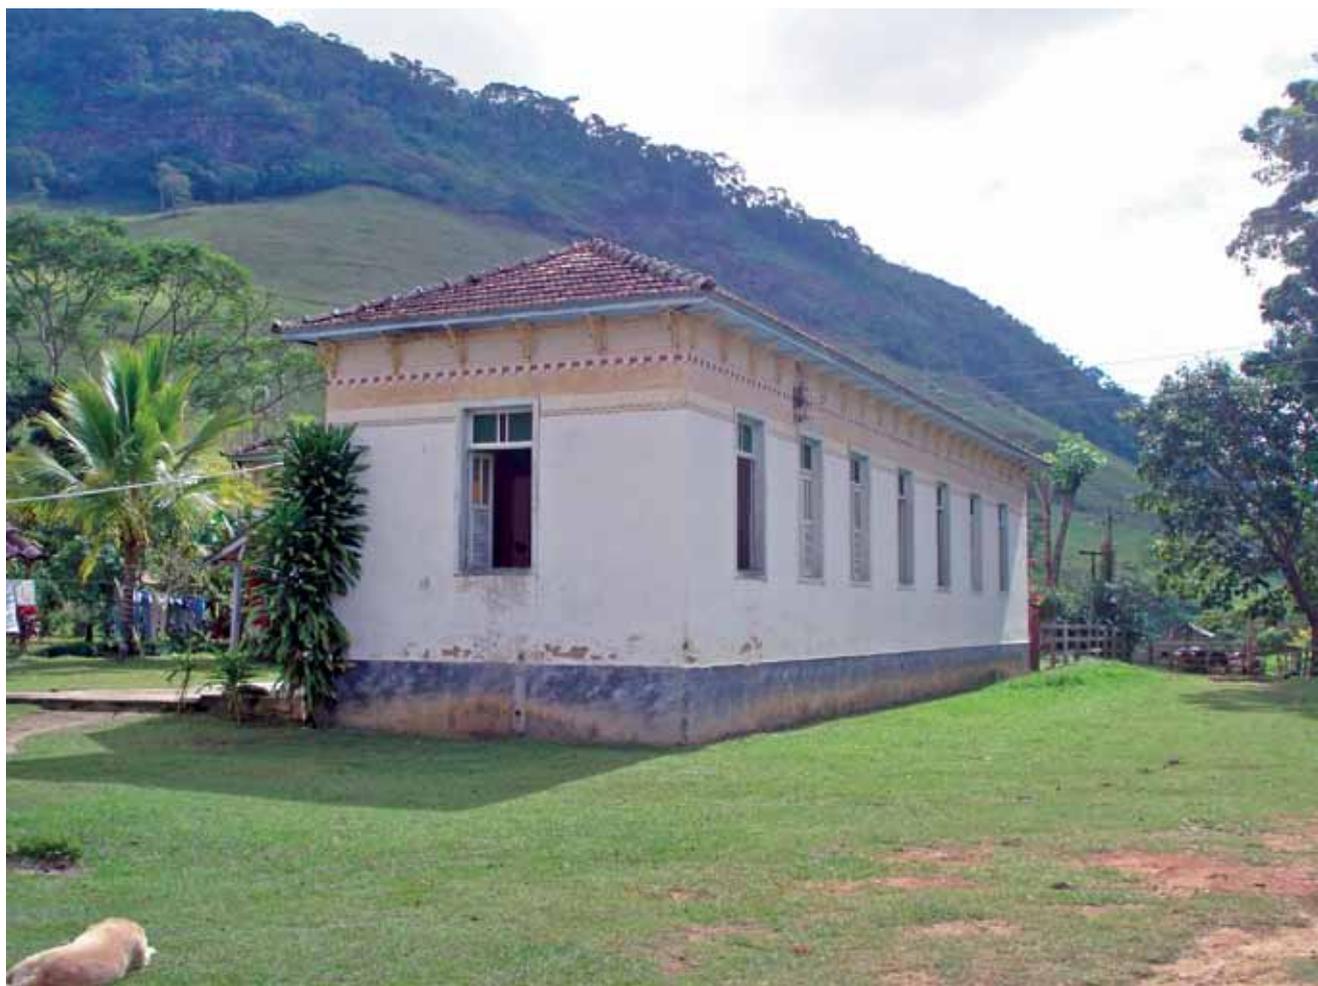
03

Antes de chegar ao centro histórico de Duas Barras, entra-se à esquerda, na Rua Monnerat, que tem como esquina oposta um posto de gasolina. Desse ponto, segue-se pelo asfalto, sempre em frente, até o início de uma estrada de terra, percorrendo-se cerca de 2 km (01). Mantendo-se sempre à esquerda, avista-se o portão da Fazenda Santa Cruz, cuja sede fica mais ao alto (f02), encoberta por vegetação (ver foto de capa) Logo na entrada, tem-se uma visão de quase todo o conjunto remanescente: à direita, a sede (f03), mais adiante, a antiga tulha, à frente, o engenho (f05), e à esquerda, um açude (f06), construído no local onde era o terreiro de café.

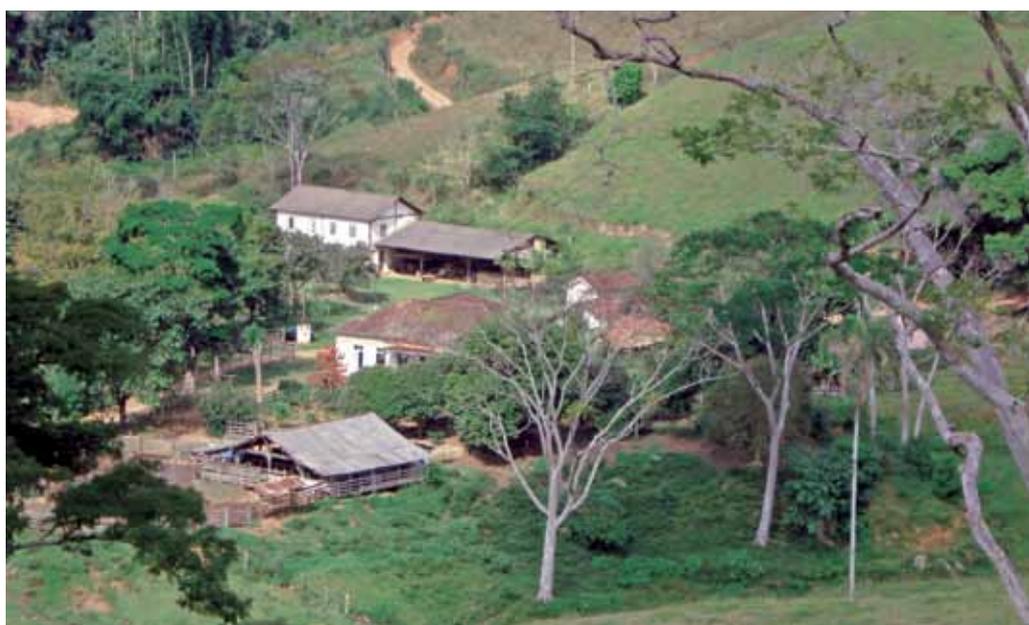
07

O conjunto arquitetônico constituído pelas instalações da Fazenda Santa Cruz e seus equipamentos se encontra implantado em área de fundo de vale (f07), cercado por morros de alturas variadas. Próximo à entrada da fazenda, é possível observar trecho de uma de suas encostas utilizada para o plantio da herbiácea (f08).

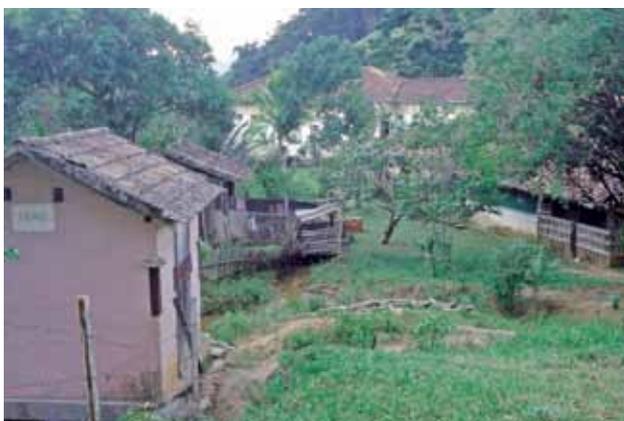
09

Atrás da ferramentaria – antiga tulha – estão o moinho e um antigo curral (f09). O moinho ainda se encontra em atividade (f10): o milho ali moído, dependendo da destinação, é preparado e separado em tamanhos de grãos diferentes, de acordo com a calibragem da altura da pedra de moagem (f11) – o milho mais fino vira canjiquinha ou fubá e o milho mais grosso serve de ração para os animais criados na fazenda. A água para o moinho vem de um dos braços do Córrego do Baú, que é conduzido através de uma fenda no terreno (f12), passando pelo subsolo e atravessando uma estrada interna da fazenda (f13). Mais adiante é finalmente coletado em um tanque de pedra (f14), que repassa a água para outros reservatórios, em sequência (f15), chegando finalmente à roda do moinho através de canalização (f16 e f17).

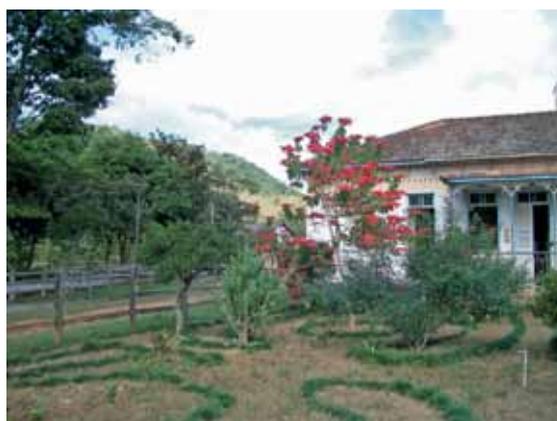
21

Segue, então, o braço do córrego, passando por um pequeno lago artificial criado pelos proprietários, irrigando o jardim/pomar (f21), até ser coletado novamente pelo curso principal.

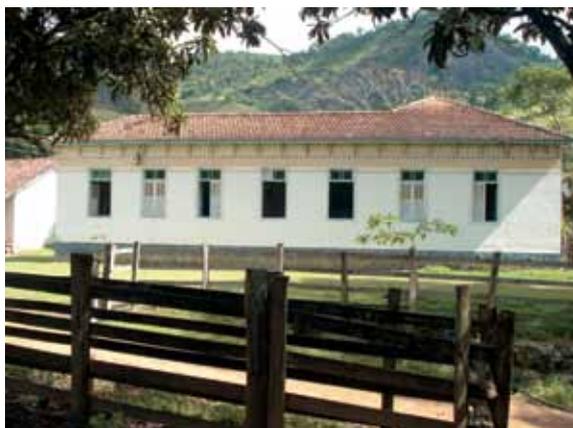
22

A sede da fazenda é uma construção de pavimento único (f22), partido de planta em “L”, com varanda alpendrada voltada para a face oposta a de acesso (f23), conforme já comentado. Possui guarda-corpo com gradil de ferro batido, e esbeltas colunas metálicas tubulares suportando o telhado (f24). Atualmente, a entrada secundária (f25) é utilizada como principal.

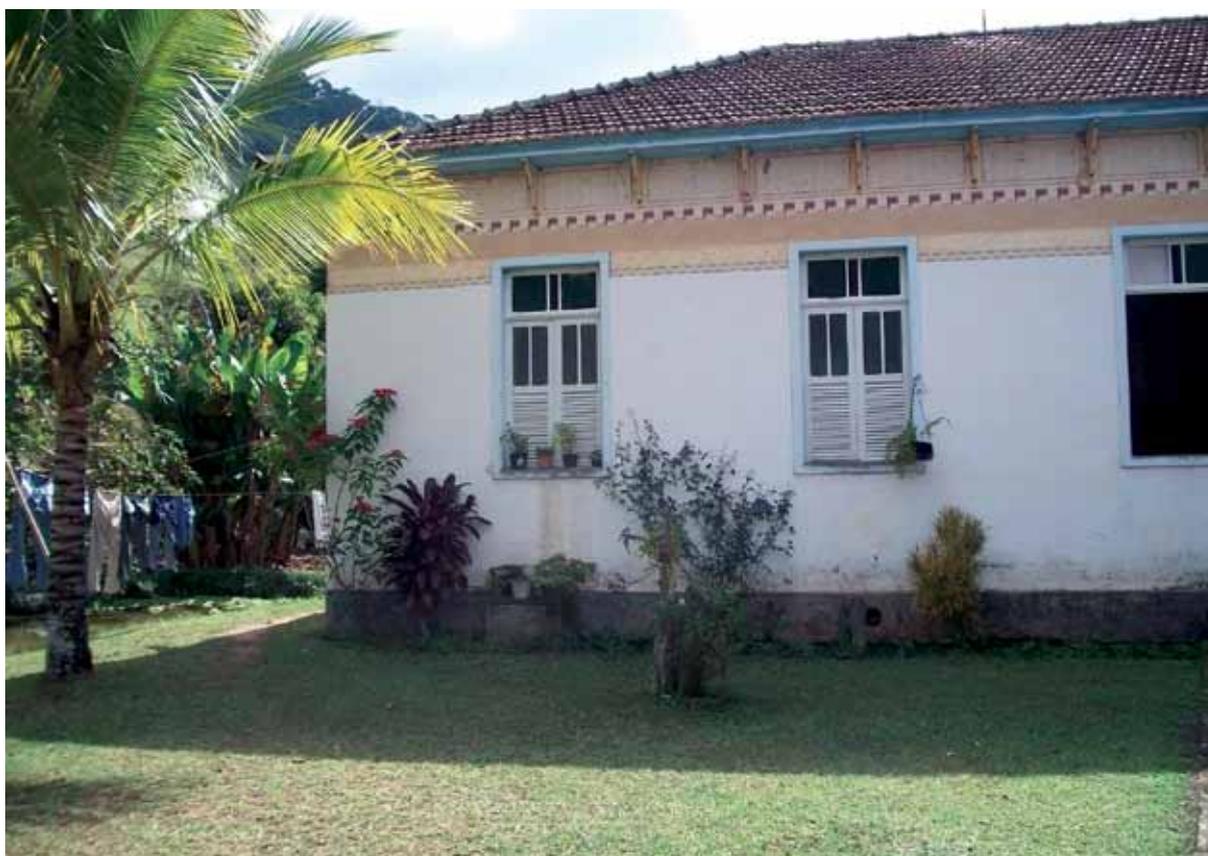
26

Exibe pintura decorativa externa de fatura mais recente, com marmorizados e barrados (f26 e 27), de qualidade diversa às realizadas pelos artistas contratados no passado para valorizar as suas arquiteturas. Conta-se na cidade que, por volta dos anos 20, um excêntrico artista plástico, de nome hoje desconhecido, morador da fazenda, executou tais trabalhos interna e externamente.

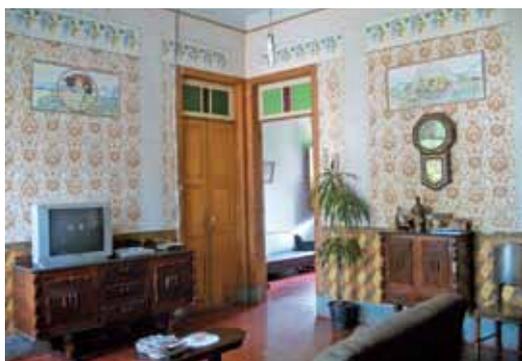
28

Independente das histórias que cercam a figura desse personagem, o fato é que tais pinturas ainda permanecem aplicadas às paredes dessa edificação, e curiosamente foram executadas com uma intenção plástica pré-determinada, de forma “descasada” em relação às aberturas internas das suas janelas e portas. Os vãos, muitas vezes, não se encontram enquadrados, como é habitual na composição dessas pinturas decorativas (f28 e f29), que também não apresentam o apuro e a qualidade estética comumente encontrada (f30) nessas edificações históricas. As pinturas são aplicadas, indistintamente, sobre uma camada de emboço áspero, o que as torna ainda mais rústicas e menos elaboradas (f31), por vezes aparentando “papel de parede”, sobre o qual se sobrepõem “falsos” quadros.

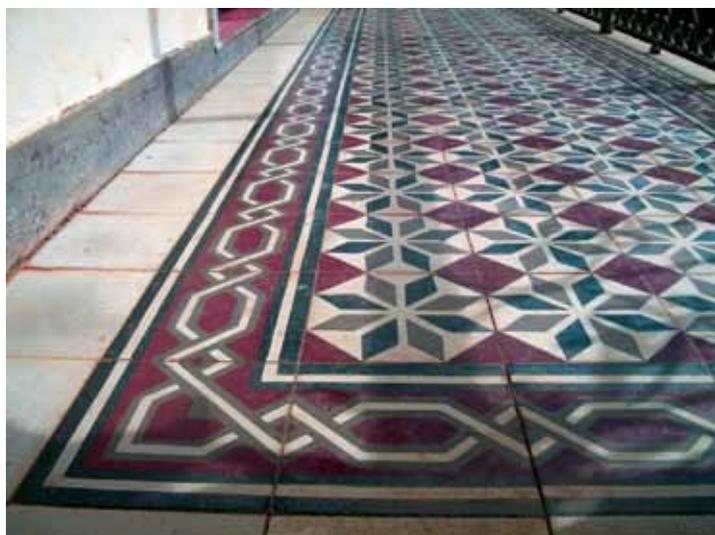
32

A sede conserva o ladrilho hidráulico original aplicado aos pisos, mas somente na varanda de entrada (f32); nas demais áreas, o revestimento foi substituído por cerâmica atual (f33), ou tabuado (f34). As esquadrias, azuis e brancas na face externa, apresentam folhas duplas de vedação, conjugando veneziana com postigo e vidro transparente (f35). As bandeiras, tripartidas, exibem vidros coloridos – verdes e vermelhos (f36) –, cuja coloração é também observada em outras edificações contemporâneas, em referência às cores da bandeira portuguesa.

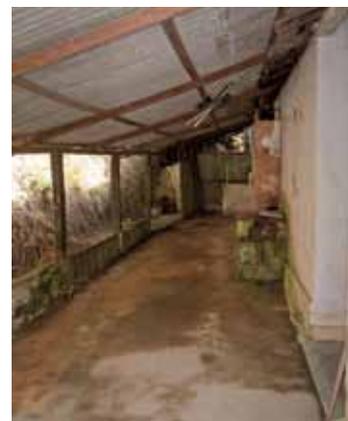
41

Sua estrutura e concepção originais já foram um tanto alteradas, pelo acréscimo de varanda lateral (f40 e f41) e interrupção dos esteios no térreo (f42). No entanto, as engrenagens que movimentavam o engenho em todas as suas linhas de produção ainda estão lá, e o que é mais extraordinário, em funcionamento.

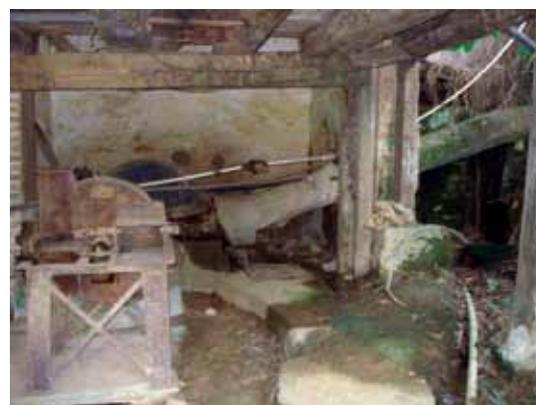
43

Na foto 43, é possível ver, ao lado da roda, um eixo vazio – ali se colocava uma polia, que recebia uma correia que subia ao primeiro pavimento do engenho, para movimentar outras polias que lá estavam (f46 e f47) e que, por sua vez, transmitiam o movimento às máquinas de debulhar café.

A outra linha de produção era a de rapadura e açúcar mascavo – ainda na foto 43, do outro lado da roda, outro eixo recebia nova polia e correia, desta vez subindo para uma espécie de mezanino (f51) que há sob a cobertura da área de produção. Ali está a moenda de cana (f52 e f53). O caldo de cana era coletado e conduzido de forma aérea, através de tubulação metálica suportada por ganchos presos ao teto, até os tachos no fogão a lenha (f54 e f55), em trajeto demonstrado pela linha vermelha. Uma vez nos recipientes, o caldo era fervido e mexido com pás de madeira – segundo o proprietário, os funcionários ficam de pé sobre o fogão para conseguirem dar o ponto do caldo – e a intensidade do fogo era controlada através de pás de metal (f56), que eram colocadas ou retiradas em aberturas na base do equipamento (f57), conforme se quisesse diminuir ou aumentar o calor proveniente da fornalha.

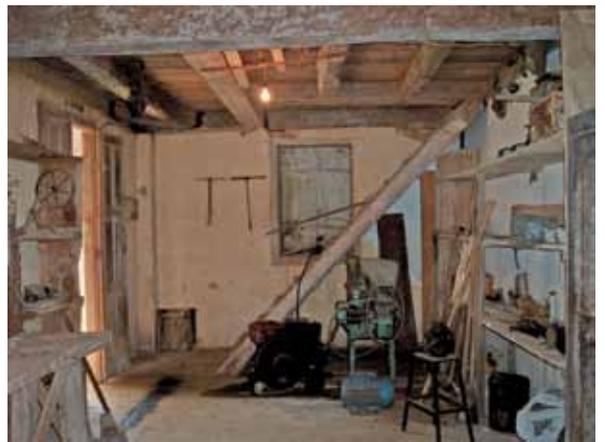
48

Chega-se a esse pavimento superior através de íngreme escada de madeira (f48), localizada no interior do depósito de ferramentas e apetrechos utilizados nas produções do engenho (f49), como pás de madeira para mexer os tachos de rapadura, devidamente arrumadas em suporte suspenso, junto ao teto (f50).

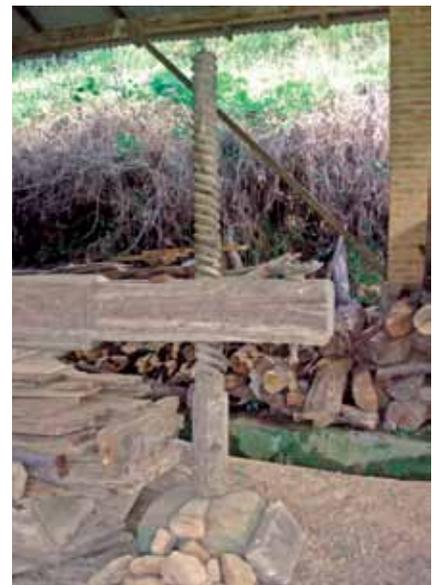
58

Nessa área de produção também está a prensa, cujo parafuso de pressão em madeira apresenta rosca de três voltas (f58) – ali eram produzidos farinha e polvilho.

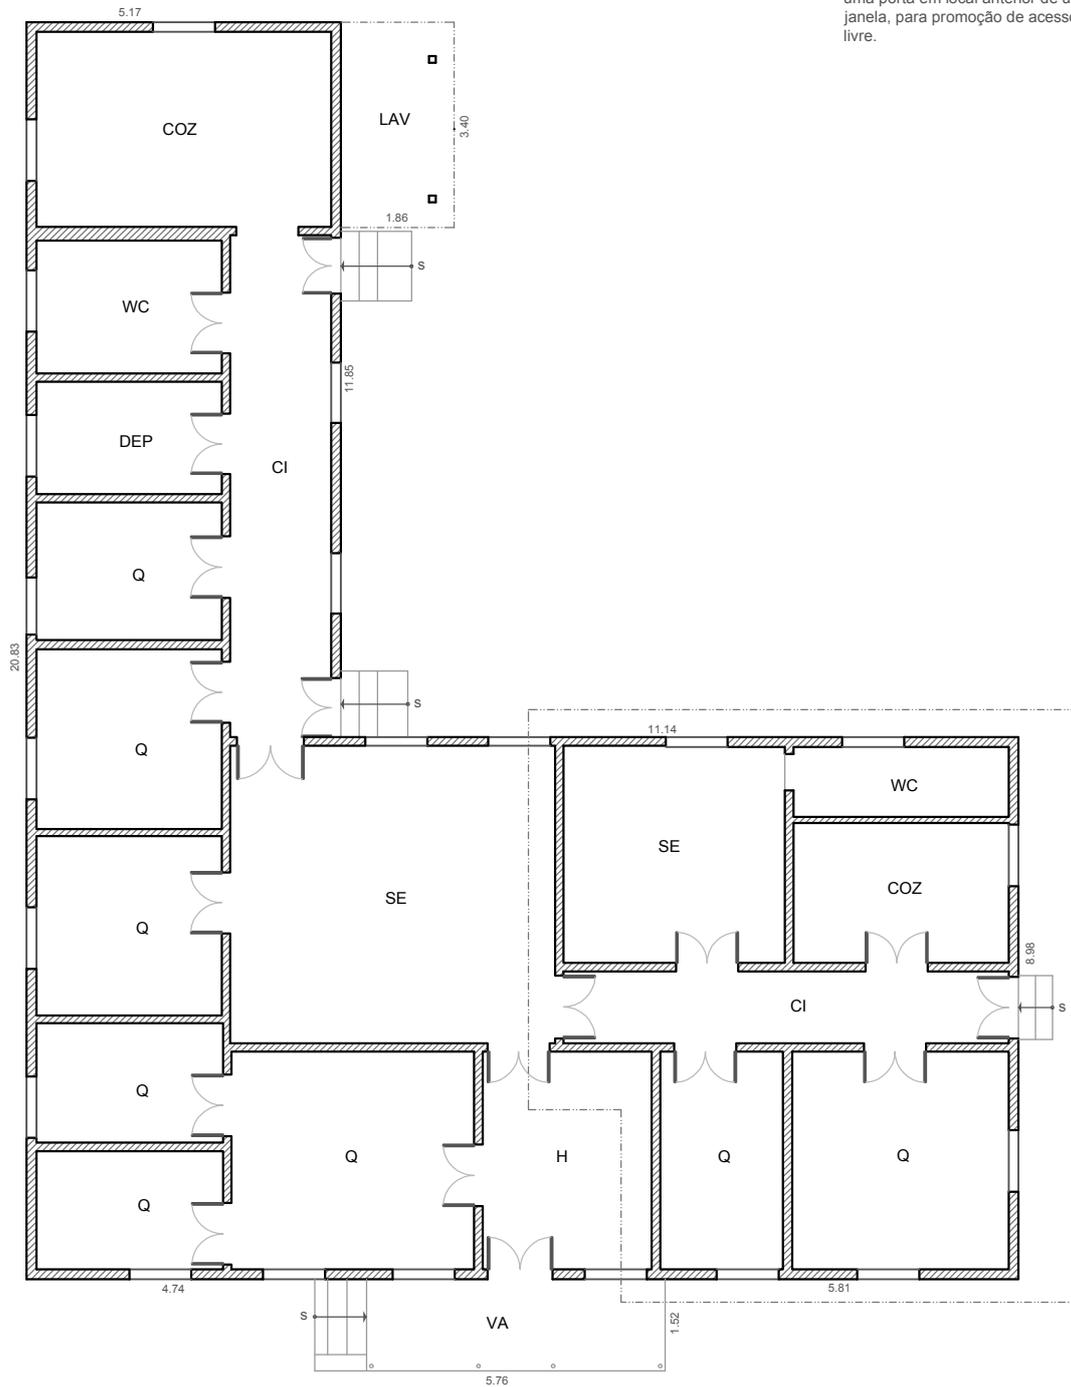
Planta Baixa da Sede

1. A área demarcada é utilizada atualmente como uma residência independente, tendo sido aberta uma porta em local anterior de uma janela, para promoção de acesso livre.

Analisando a disposição interna da planta, muito embora não se tenha mais o registro do uso original dos seus espaços, verifica-se que a área destinada ao convívio social é bastante restrita. À direita da entrada principal, há um conjunto de cômodos que compõem um setor diferenciado da casa, constituído por dois quartos, cozinha, banheiro e sala, com uma circulação interna e de acesso independente, que hoje é utilizado como residência à parte (ver prancha 2/4). A julgar pelo tamanho dos cômodos dessa área, é possível que fosse um adendo à área social ou destinada ao uso privativo da família.

Os demais cômodos são hoje utilizados como quartos, e possuem dimensões aproximadas. Uma circulação interna, que se inicia na sala de estar, permite a comunicação entre os mesmos e leva a uma área de serviço aos fundos, onde estão a cozinha, banheiro e depósito.

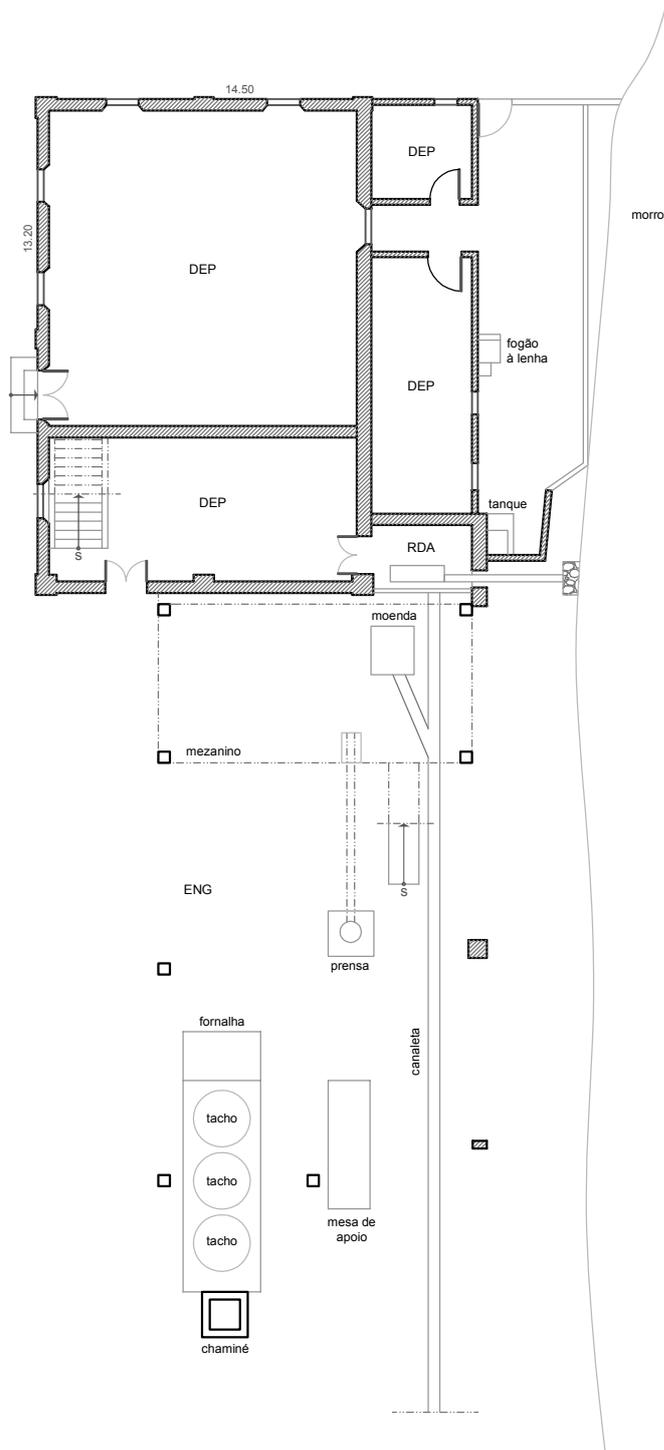
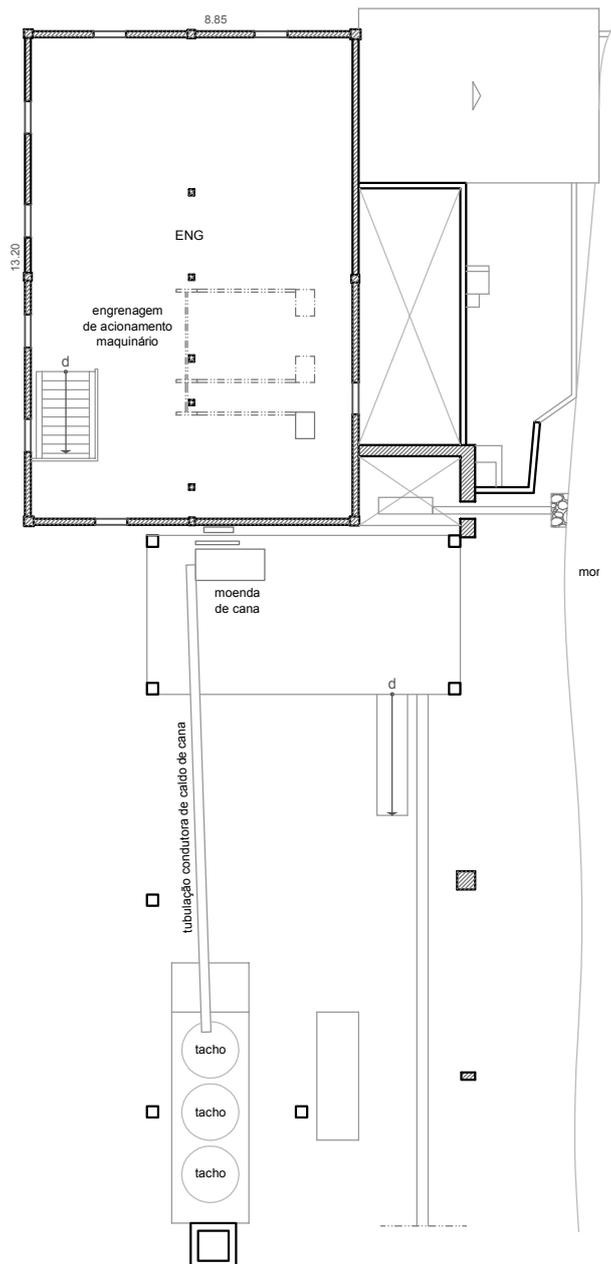
1 Planta Baixa do Engenho - Térreo
escala: 1/200

1. As rodas em projeção no pavimento superior faziam parte do sistema de debulhagem do café: do pavimento térreo emergia uma cinta, que movimentava as polias e, por consequência, as máquinas a elas ligadas;
2. O tanque em frente à chaminé destina-se ao preparo de rapadura e açúcar mascavo. A prensa próxima à mesa destinava-se à fabricação de polvilho e farinha de mandioca;
3. Todo o sistema de produção do engenho (térreo e 1o. pavimento) é acionado através da interligação de correias com a única roda d'água do conjunto.
