Inventário das Fazendas do Vale do Paraíba Fluminense

denominação
Fazenda São Lourenço

código
AV – FO5 – Car

Fazenda São Lourenço

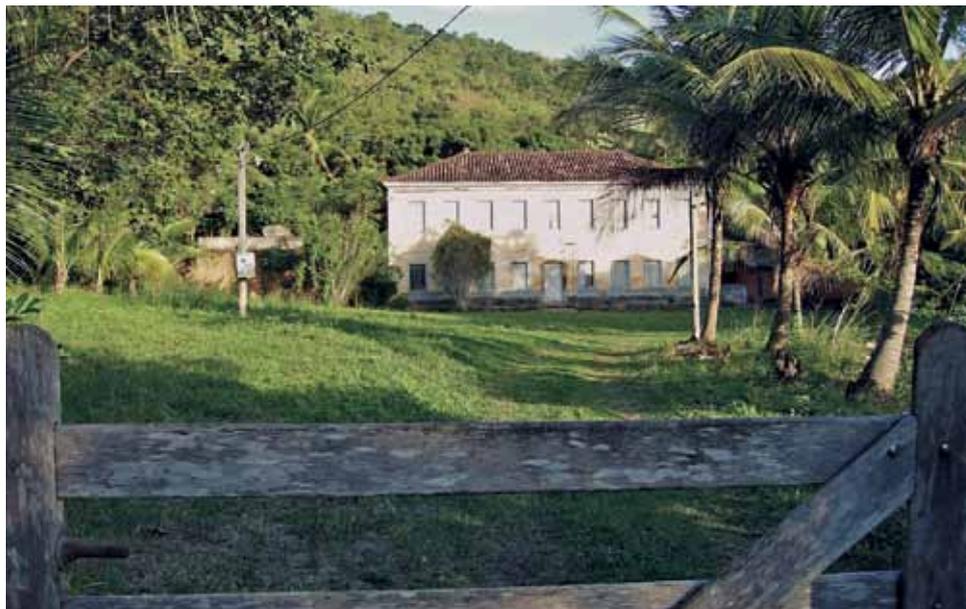
01

Da porteira se vê o imponente casarão antecedido por um vasto gramado (f01). À direita, num desnível contido por arrimo de pedra, está situado o curral (f02) e um telheiro (f03). Mais abaixo, toda uma área de arvoredos com espécies de grande porte, bambuzais e muitas palmeiras imperiais que nasceram aleatoriamente (f04), além de um pomar com jabuticabeiras, jaqueiras, abacateiros, mangueiras e muitas outras frutíferas. A fauna da região também é muito rica, com registros de onça jaguatirica, cachorro do mato e macacos barbados.

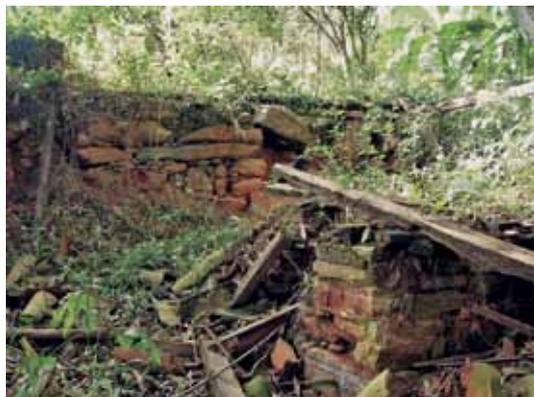
05

A área de mata estende-se desde o acesso até a lateral direita da casa-sede, curso onde são identificadas diversas fundações em pedra (f05, f06 e f07), ruínas das antigas edificações que compunham a fazenda. Aos fundos da casa-sede, localizado em um aclave, há um tanque em lajeado de pedra, que recebe a água da nascente (f08).

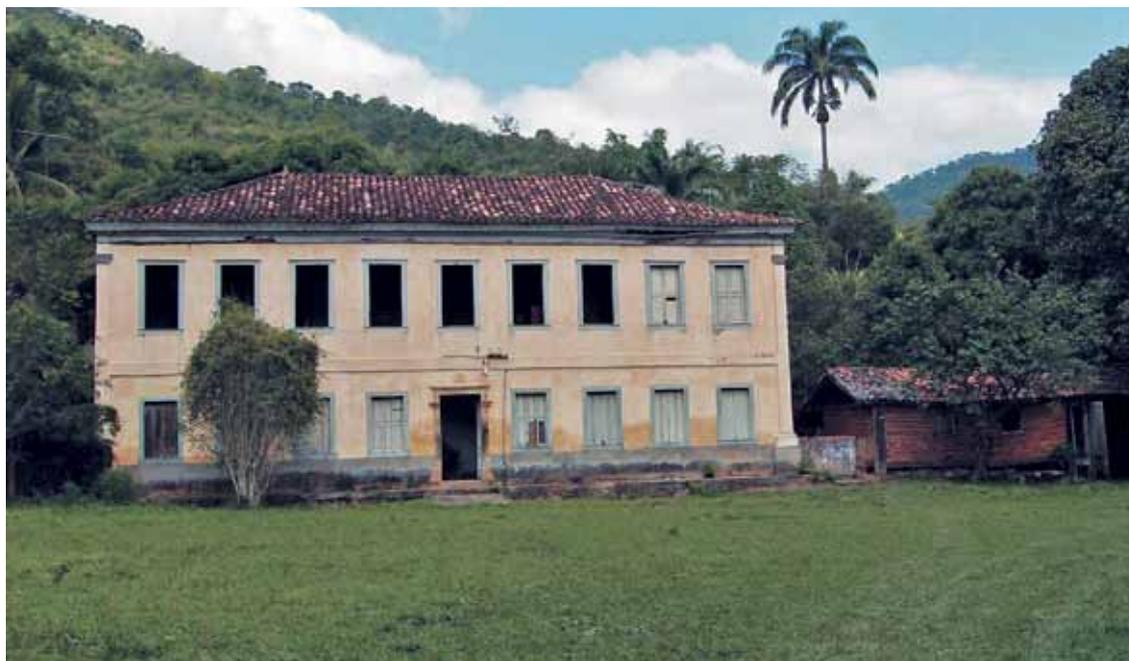
09

À direita do sobrado (f09), uma construção rudimentar contrastante com o estilo local é utilizada como paiol (f10 e f11).

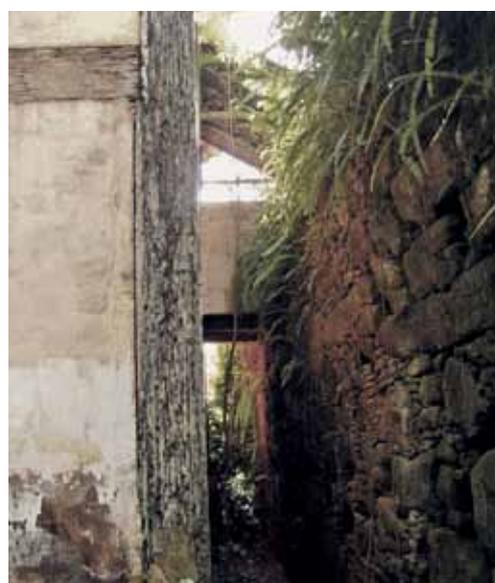
13

Junto à fachada lateral esquerda (f12), uma murada em pedra segue paralela à casa, mantendo com esta um afastamento de quase um metro (f13).

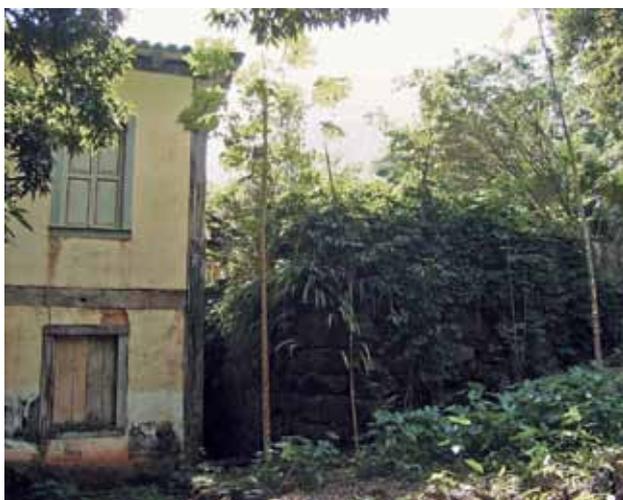
14

Esta murada serve de arrimo para um platô (f14), onde existe um jardim (f15) para o qual se abre a grande sala de visitas. A estrada que segue contornando a propriedade, possivelmente, era o caminho principal de chegada a ela.

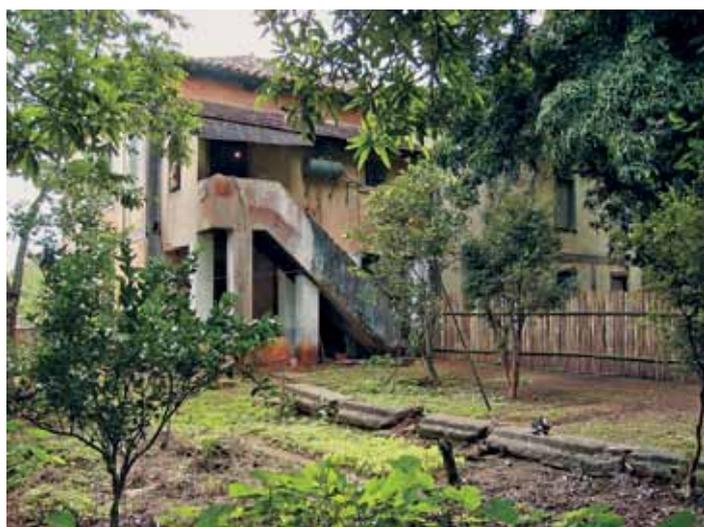
16

Avançando pelo portão existente entre a casa-sede e o paiol, pode-se observar, alinhados no solo, blocos e socos de pedra que se constituem nos resquícios de uma parte do casarão que foi demolida (f16); no pilar de madeira ainda se veem as marcas dos encaixes das peças da edificação contígua (f17). Segundo relatos, o sobrado se estendia até a pocilga, cuja base em soco de pedra (f18) provavelmente sinaliza o final da construção. As janelas dos quartos, que estão na fachada posterior, abrem-se para frondosas mangueiras (f19). Nesta fachada, além da entrada para o porão, uma escada de alvenaria permite acessar o andar superior, onde estão a cozinha e os banheiros, em bloco anexo construído por volta de 1940 (f20).

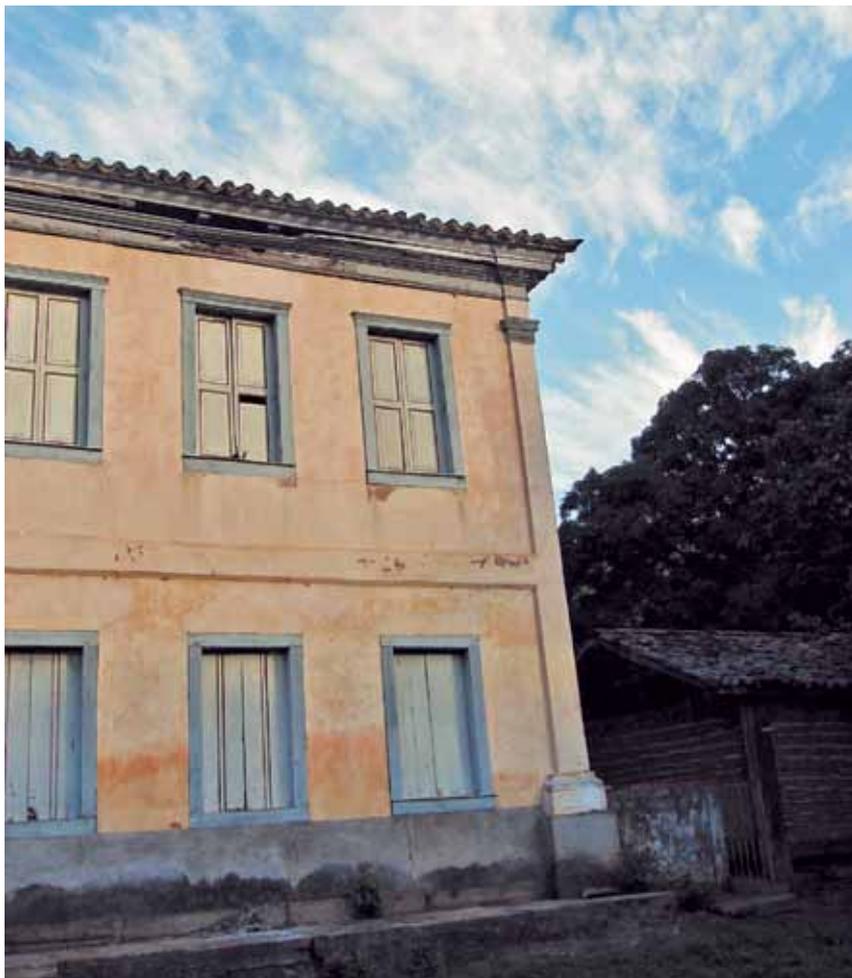
22

A casa-sede tem estrutura em gaiola de madeira (barrotes, madres, frechais e pilares), com o fechamento das paredes superiores em pau a pique caiadas em amarelo; recebem as esquadrias, cunhais e cimalkas de fechamento do beiral um tom azulado, desbotado pelo tempo (f22). A cobertura, com ponto alto, tem telhado de capa e bica, o qual apresenta na fachada posterior um beiral encachorrado (f23).

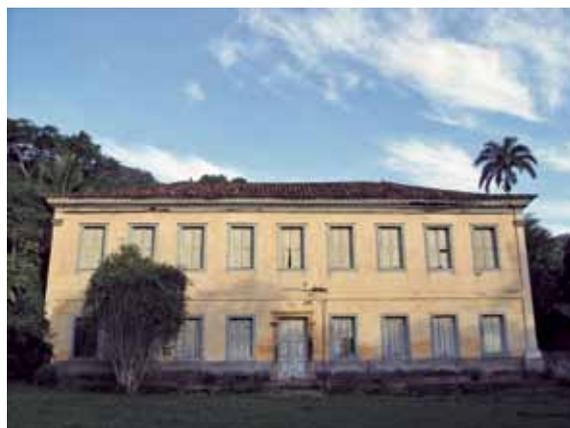
24

O casarão sobre embasamento de pedra possui porão habitável, cujas paredes são também em pedra, revelando em sua fachada principal a sobriedade e a altivez de um palacete, marcada pela simetria e ritmo de suas esquadrias (f24 e f25).

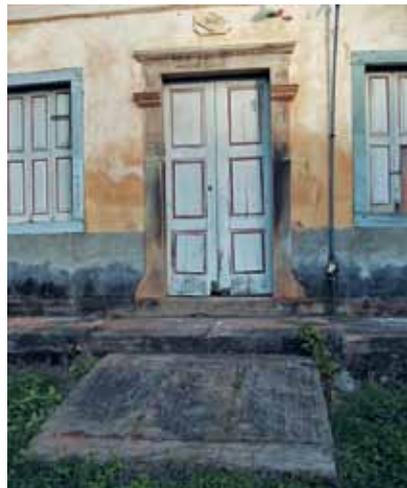
26

Uma calçada de maciços blocos em cantaria encaminha para a portada principal, cujo vão é guarnecido de umbrais com capitéis, verga e sobreverga em pedra talhada (f26), e encimada por uma placa esculpida e datada de 1865 (f27).

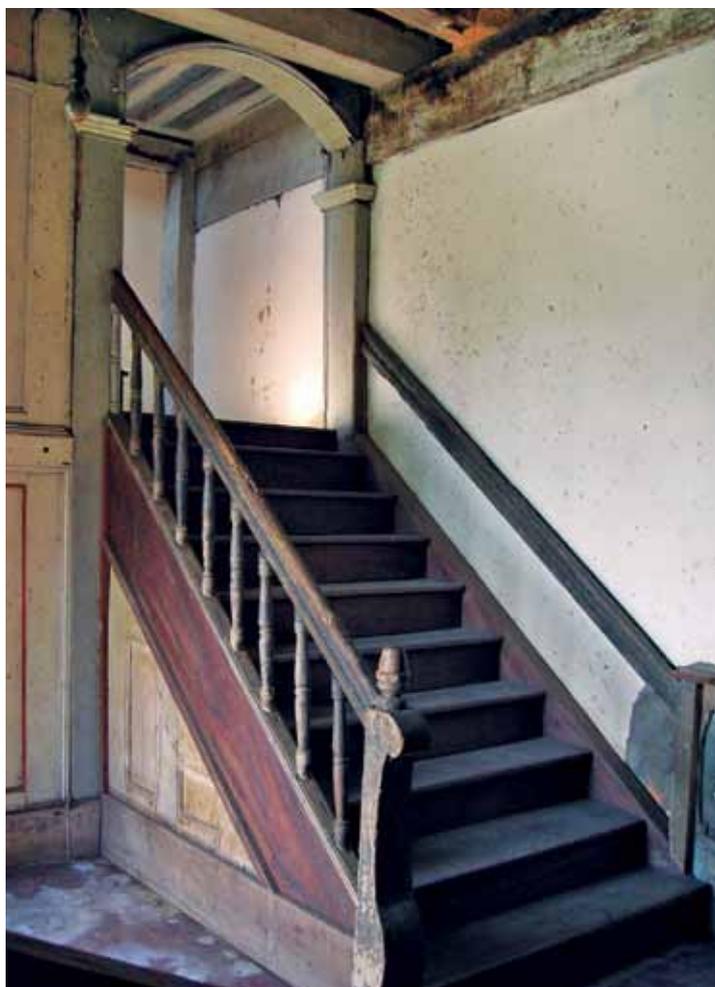
29

Uma escada – com degraus e guarda-corpo em peças de madeira torneada (f29) – conduz ao pavimento superior e, no patamar, observa-se verga em arco rebaixado. No segundo pavimento, um *hall* (f30) fornece acesso à sala de visitas e à sala de jantar.

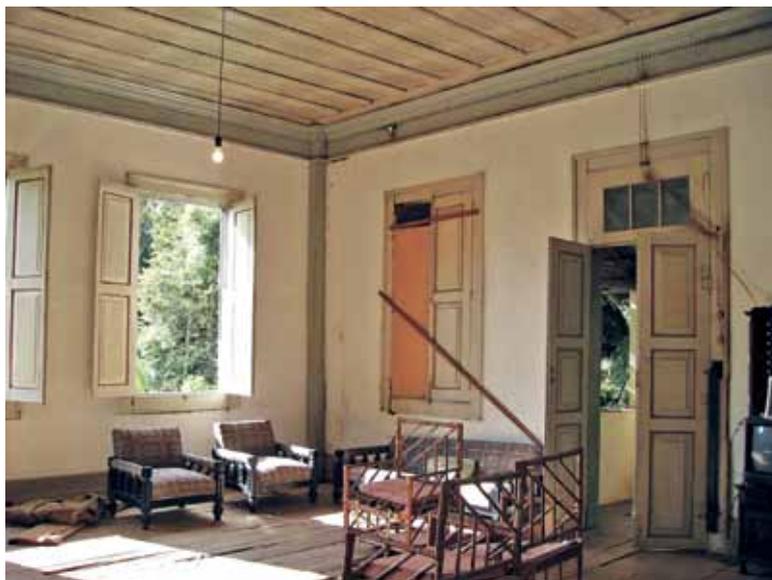
31

A ampla sala de visitas (f31), com dois quartos ao lado (f32), possui uma entrada pela lateral da casa. Este acesso lateral é protegido por uma pequena varanda (f33), com cobertura em meia-água de telhas francesas, e serve como passadiço sobre o afastamento entre a casa e o jardim, delimitado por mureta baixa de tijolos maciços, e caminho cimentado entre os canteiros de murta e ornamentais.

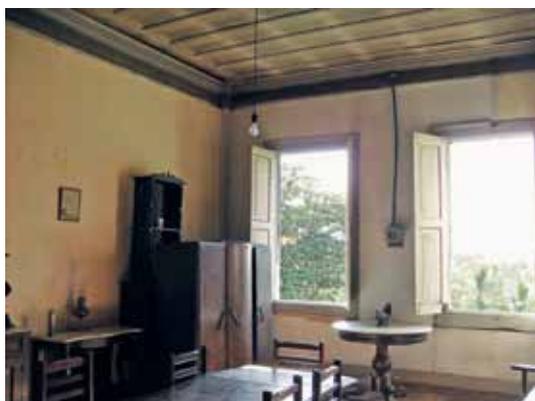
34

A sala de jantar (f34) leva à despensa (f35) – cuja janela, voltada para o vão da escada (f36), é fechada por gradeado em madeira recortada –, aos quartos (f37) e à espaçosa copa que distribui para mais três quartos (f38). Os banheiros (f39) e a cozinha (f40) foram construídos sobre edificação de alvenaria apoiada em pilares de concreto armado, com cobertura de telhas francesas e uma escada para o exterior (f41); sob esta laje encontra-se uma área para os tanques.

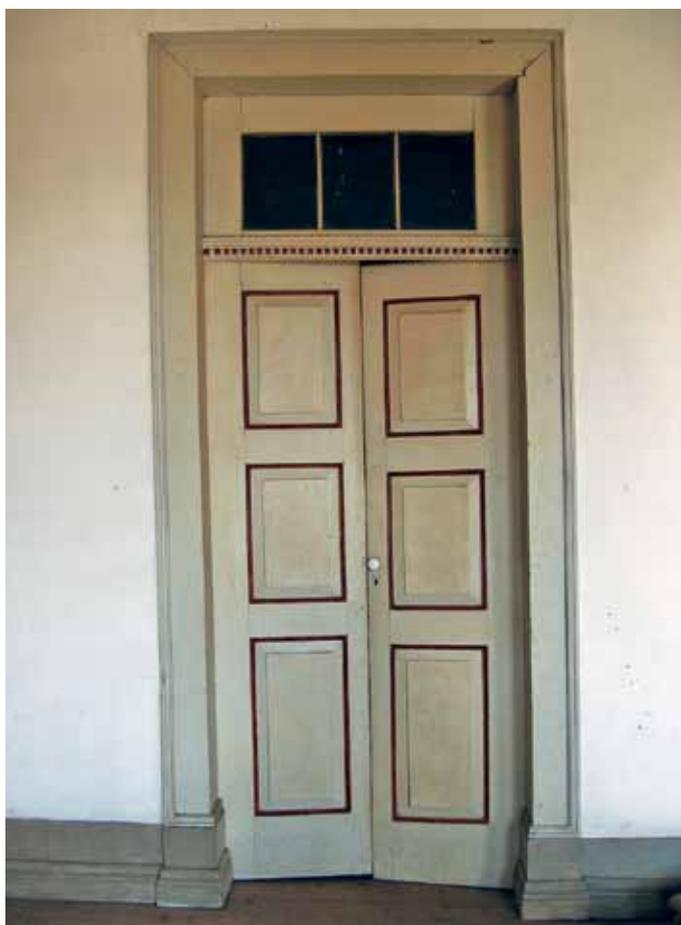
43

No que diz respeito às esquadrias, somente as posteriores do porão são simples folhas cegas, sendo as demais almofadadas, com frisos decorativos na cor vinho. Os banheiros possuem básculas de ferro. Internamente, as portas têm bandeira com caixilharia de vidro. Todas apresentavam vidros coloridos e os caixonetes e rodapés pintados de azul (f42), folhas almofadadas na cor palha e frisos contrastantes (f43). Há, ainda, relatos de que um fino papel decorativo revestia todas as paredes.

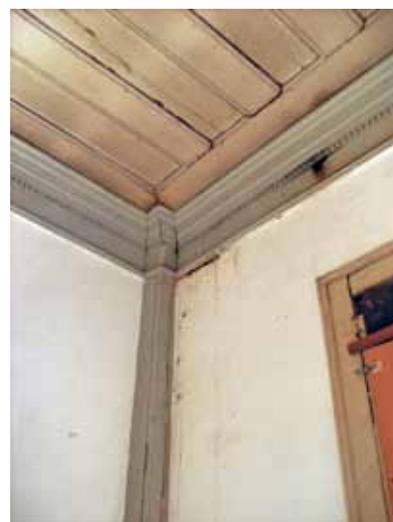
44

As alas social e íntima têm piso em tabuado de madeira e forro em saia e camisa (f44), enquanto nas dependências de serviço há maior diversidade nos acabamentos. Os banheiros têm cobertura em laje, piso em ladrilho cerâmico e são azulejados; na cozinha, o piso é cimentado e a cobertura, de telha vã.

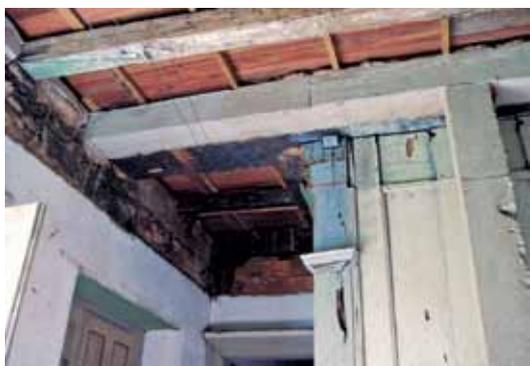
45

A estrutura do casarão não apresenta nenhum comprometimento, porém observa-se que, no porão, vigas e pilares de concreto armado (f45) foram construídos, há aproximadamente 15 anos, para reforçar alguns barrotes de sustentação do piso. Cimalthas, cunhais e madres apresentam deterioração por ação das intempéries (f46 e f47), mas a cobertura está aparentemente bem conservada, não tendo sido possível, no entanto, avaliar seu madeiramento e a instalação elétrica.

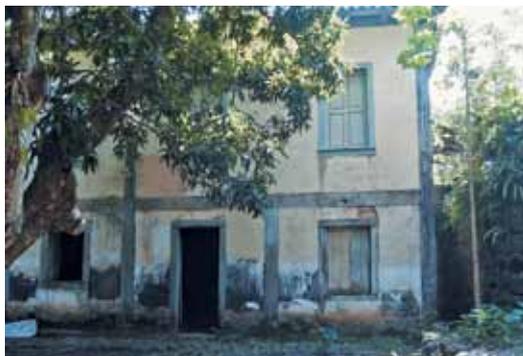
48

As alvenarias externas estão cobertas por sujidades, enquanto o embasamento apresenta pulverulência, umidade e limo, patologias provenientes da falta de insolação e excessiva umidade (f48), em função da posição permanente em área de sombra dos arvoredos. Há, ainda, trechos com ausência de revestimento e exposição do elemento construtivo, que acelera sua degradação (f49).

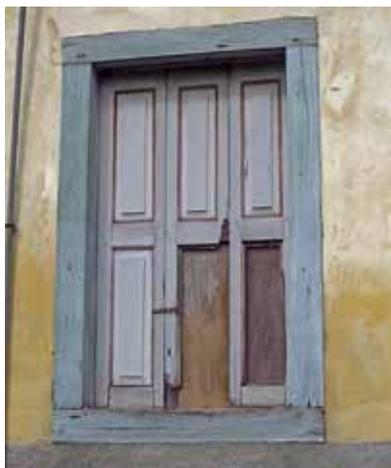
50

As esquadrias apresentam folhas bastante degradadas (f50 e f51), com todas as janelas sem as guilhotinas originais. No porão, algumas delas estão de fato comprometidas (f52), sem condições de uso, e, devido à pouca ventilação e iluminação, é grande a incidência de morcegos, observada pelas paredes sujas de excremento desses animais (f53). No *hall*, uma parede de pau a pique encontra-se em processo de desabamento (f54), já tendo afetado o caixonete da porta. O assoalho apresenta partes destruídas pela ação de insetos xilófagos (f55), com áreas sem condições de uso (f56). Em alguns cômodos, fissuras na verga e infiltração descendente afetam o forro, paredes e o assoalho.

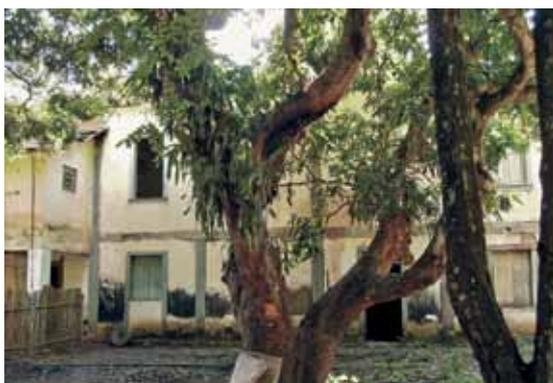
57

Observa-se também que algumas intervenções foram realizadas na casa, como a subdivisão interna de alguns cômodos com paredes de alvenaria e uma das portas dos fundos que foi transformada em janela (f57).
