Inventário das Fazendas do Vale do Paraíba Fluminense

denominação
Fazenda Três Barras

código
AVI – FO6 – DB

Fazenda Três Barras, vista geral

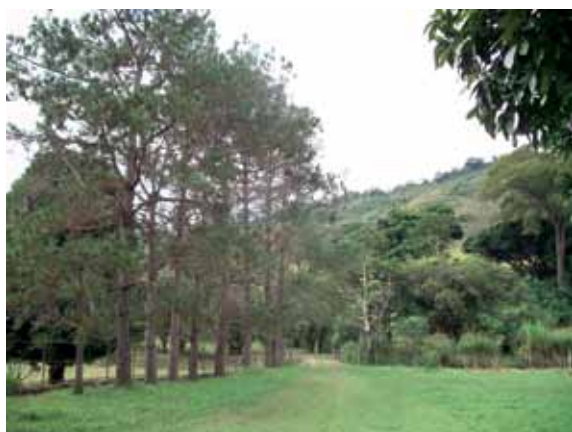
01

A primeira indicação que se tem da mesma é uma porteira, que fica no final de uma sequência de pinheiros que demarcam as terras da propriedade vizinha (f01). À direita dessa entrada, há uma estrada que segue diretamente para as instalações dos currais (f02) – no caminho, uma ponte de concreto faz a transposição do Córrego Três Barras (f03), que possui uma queda d’água (f04) e corta toda a área de pasto (f05 e f06).

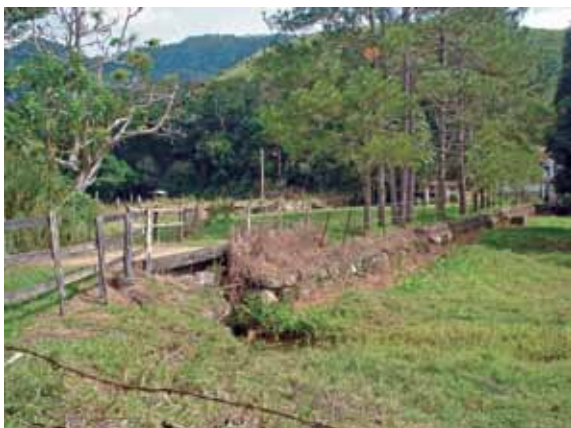
07

Voltando à entrada principal da fazenda, outra pequena ponte atravessa um braço do Córrego Três Barras (f07) – ao final dessa estrutura tem início uma mureta de arrimo que se estende até a sede, apresentando alguns degraus em pedra que fazem a ligação entre ambos os níveis (f08).

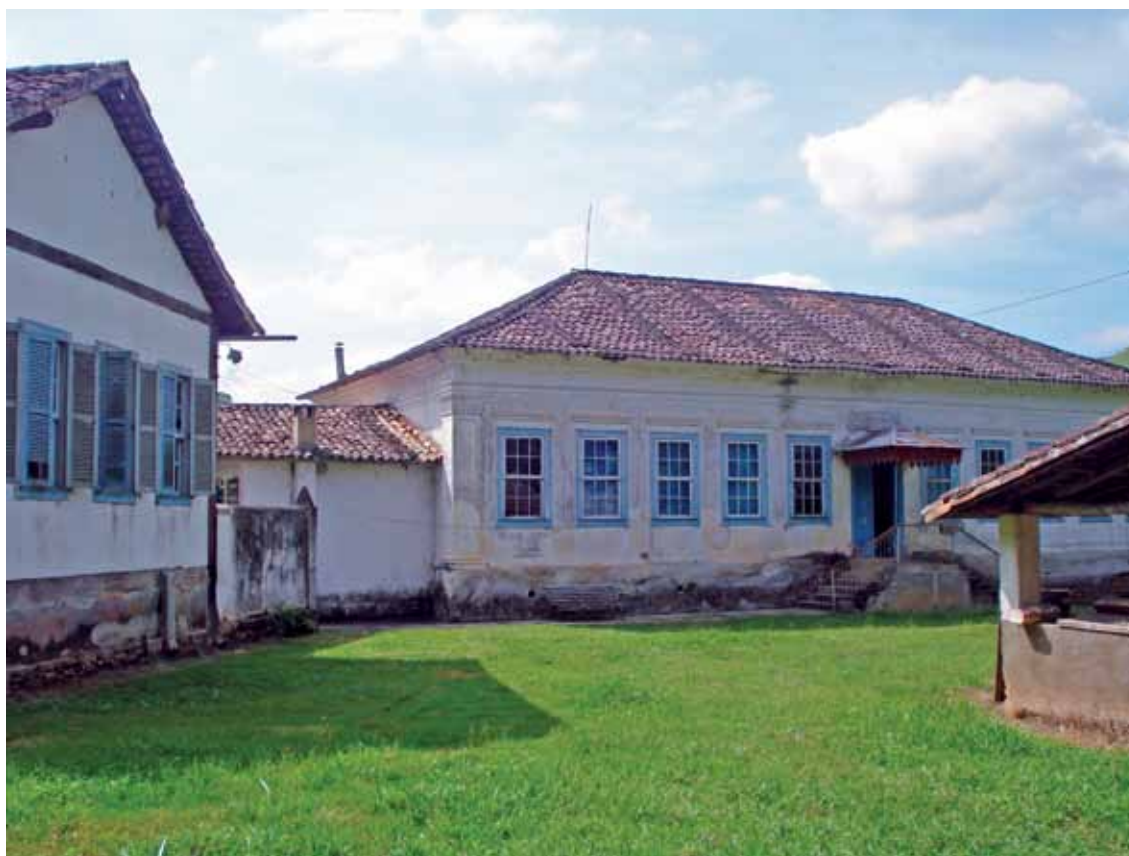
09

Chega-se, então, ao núcleo edificado da fazenda (f09), onde estão situadas a sede e uma casa de apoio, cuja utilização não foi confirmada. Observando o conjunto arquitetônico de um ponto um pouco mais elevado e distante, percebe-se uma grande área frontal, onde se localizavam os terreiros de café (f10).

As fachadas apresentam marcações horizontais que equilibram a altura das empenas, tornando seu aspecto mais delicado (ver f09). Após o embasamento, onde se verificam respiradouros, o pano seguinte é destinado às esquadrias, em guilhotinas de caixilharia de vidro, sucedidas por folhas duplas almofadadas de abrir. Os vãos das esquadrias são adornados por sobrevergas frisadas (f27) pintadas na cor branca. Arrematando a composição da fachada, seguem-se frisos e faixas, e uma cimalha proeminente de argamassa trabalhada, que recebe o beiral do telhado. Os cunhais acompanham essas partições, dando sequência e reproduzindo esses detalhes, acrescidos de ornatos em folhas de acanto e florões (f28). Ao centro da fachada principal, decorando a parte superior da entrada de acesso, há a data provável de sua construção – 1868 – inscrita numa cartela sobre um fundo azulado em meio a apliques decorativos (f29). A entrada principal, marcada pela presença do delicado alpendre, apesar de não mais possuir as telhas originais, é valorizada pela conservação dos seus lambrequins (f30).

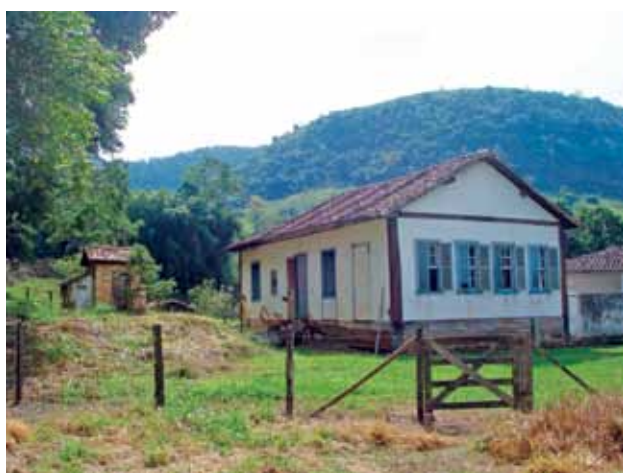
11

A casa de apoio é de fatura simples (f11), constituída por uma estrutura primária em baldrame de pedra de mão, já exibindo trechos de empenas com tijolos furados (f12), sinalizando modificações recentes. Todos os acessos são providos de pequenas escadas de pedra (f13), alocadas sobre platô onde está implantada a edificação (ver prancha 3/3).

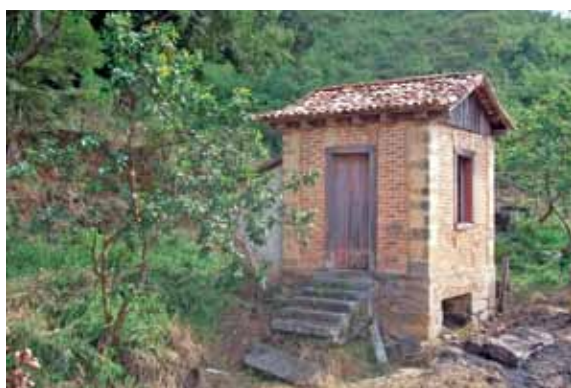
14

Adentrando um pouco mais no interior da propriedade e transpondo as primeiras construções, avista-se, à esquerda, o antigo moinho (f14), já sem o revestimento que cobriria as alvenarias de tijolos maciços, apoiadas sobre embasamento de pedra aparelhada. A pequena edificação, com cobertura em duas águas de telhas capa e canal, possui por detrás uma espécie de chaminé em pedra (f15), para a qual não foi identificada função. Mais recuado está um tanque em pedra (f16), com sinais de controle por comporta (f17). É provável que a água canalizada para o engenho, em nível mais acima, pudesse ser conduzida até o moinho, passando por este tanque.

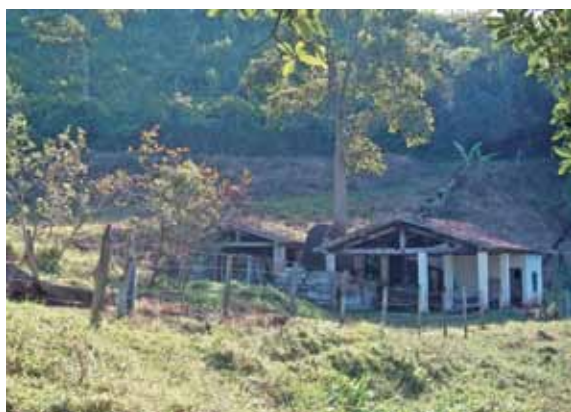
18

Continuando em direção ao fundo do terreno, já no sopé do morro está o engenho (f18) – ao lado da edificação original foi construída uma extensão anexa, onde estão posicionadas novas máquinas para aproveitamento da força da água que ali ainda jorra, proveniente de nascente no alto do morro (f19), sem, no entanto, movimentar a roda d'água.

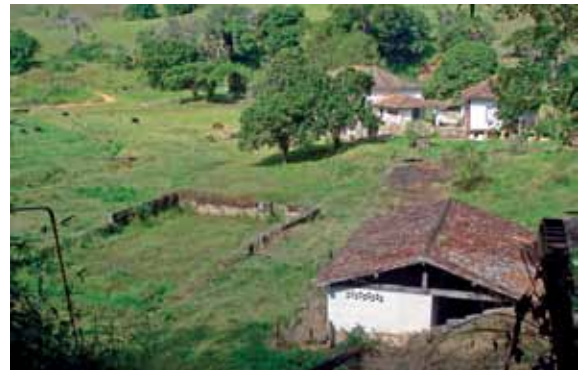
20

Fechando o circuito, ao lado do engenho, observa-se uma grande ruína em pedra aparelhada (f20), da qual também não foi possível confirmar a destinação. Só lhe restou o perímetro, no qual existem duas aberturas, uma delas – a lateral – exibindo uma espécie de montante de marcação de entrada (f21). Em função do exposto, percebe-se que as edificações remanescentes se referem à parte da área ocupada originalmente pelo núcleo central da fazenda (f22). Nos trechos destinados aos grandes terreiros de café e edificações adjacentes, restaram visíveis apenas algumas ruínas, como o embasamento de pedra de uma construção, que se localizava ao lado da casa de apoio (f23).

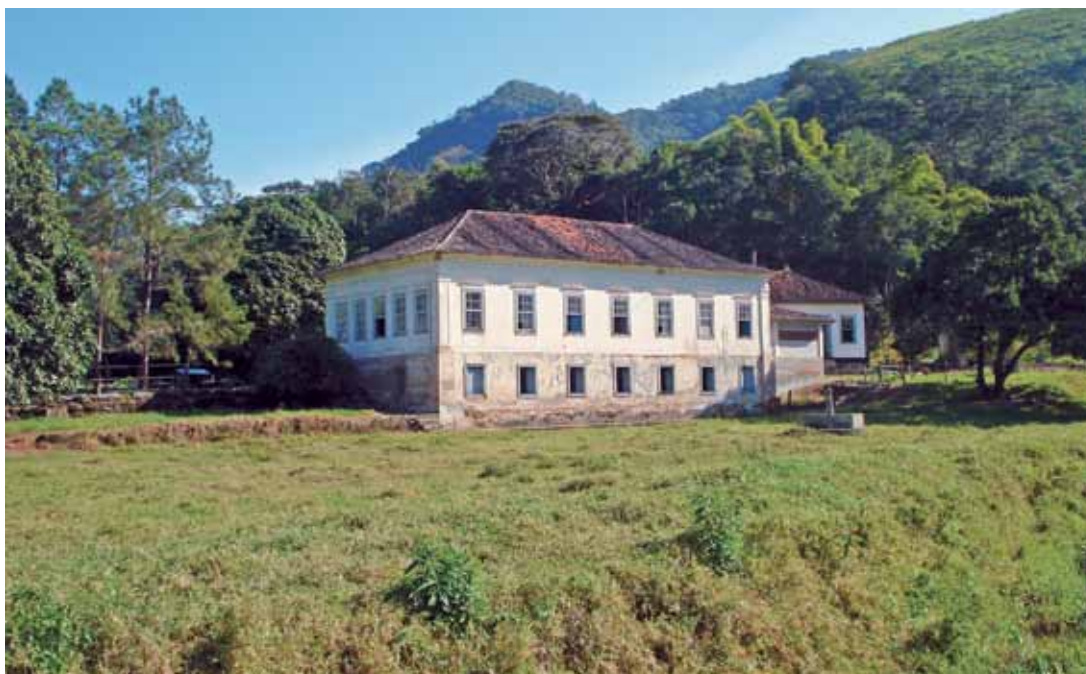
24

Trataremos aqui das duas edificações remanescentes do conjunto original que são a casa-sede e o engenho. A primeira imagem que o visitante tem do belo casarão é sua fachada posterior (f24). A construção possui porão alto utilizável que ocupa apenas metade da área da planta do pavimento superior.

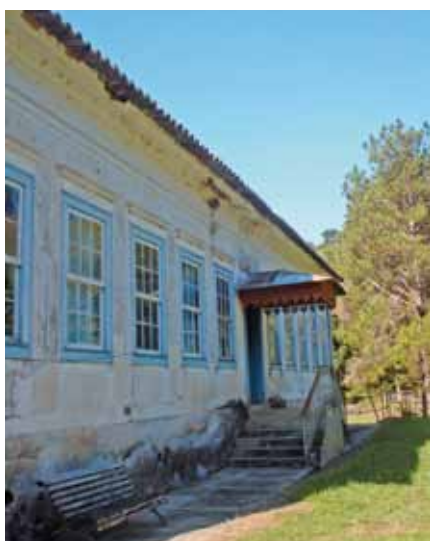
25

A cobertura desse volume é em quatro águas, sendo que, na fachada frontal, um alpendre protege a entrada principal, realizada através de pequena escada de lances opostos (f25). Nessa escada de degraus de pedra, há uma peça metálica fixada à esquerda (f26), destinada à limpeza das solas dos sapatos, para acesso ao seu interior.

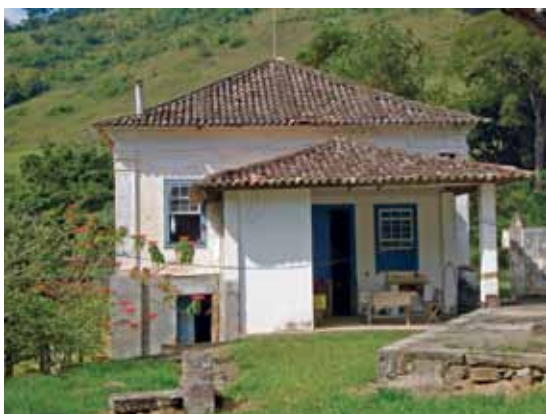
31

O acesso ao porão dá-se pela fachada lateral direita (f31), através de uma pequena porta que leva ao seu interior (f32).

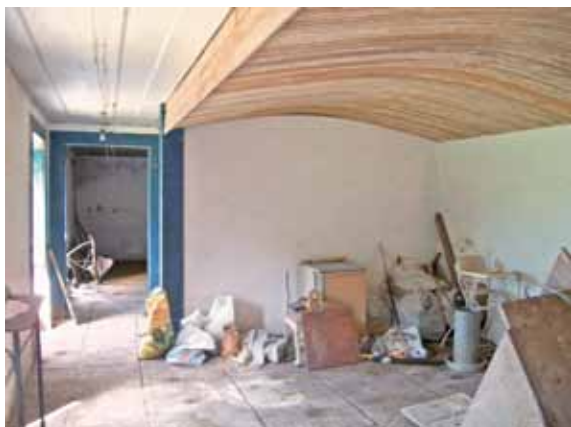
33

Os ambientes ali existentes atualmente estão sem utilização – uma sucessão de três grandes espaços, pintados na cor branca. O forro ali observado é em reguado com colocação tipo saia e camisa, exceto no espaço central, onde há um forro de madeira de fatura recente (f33). Logo em seguida, há uma escada de madeira desativada, que promovia a ligação entre os pavimentos (f34): seu término ocorria na menor circulação do pavimento superior (ver prancha 2/3). Nesse pavimento, as janelas e portas são do tipo enrelhadas (f35), distinguindo bem, externamente, o pavimento de serviço do pavimento nobre.

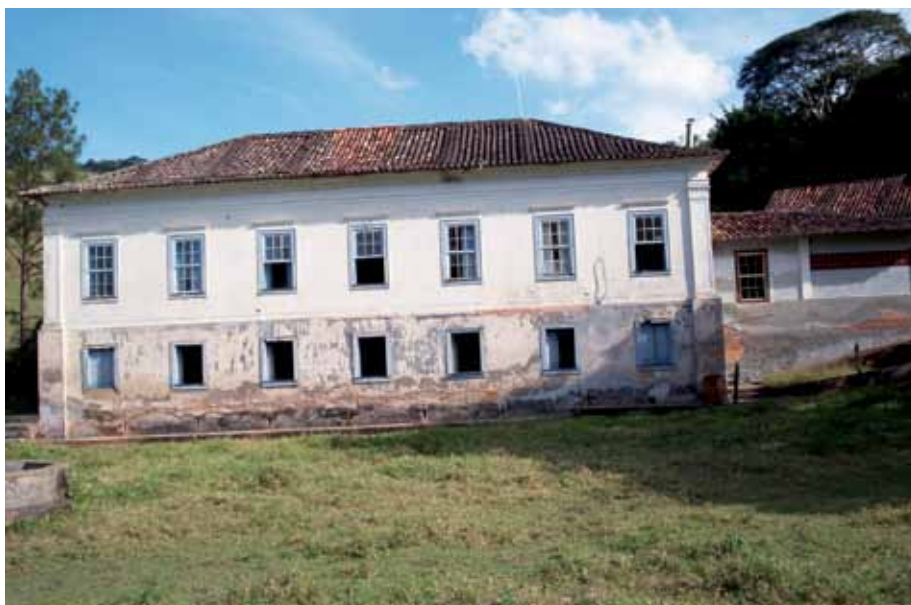
36

Das pinturas observadas na foto antiga cedida pela família (ver f36), restam apenas, em alguns trechos de paredes, pequenas aberturas, que revelam a exuberância de cores e delicadeza de motivos que ornamentavam o interior dessa residência (f44 e f45).

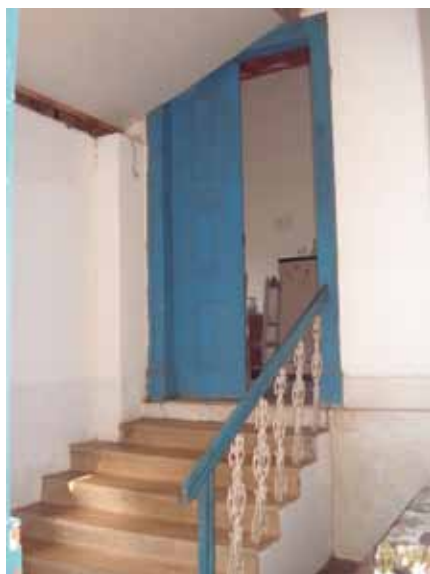
37

Já o pavimento nobre, além da entrada principal, também apresenta acesso de serviço, realizado igualmente pela fachada lateral direita, mas através do volume que foi acrescido ao original (f36): a partir da porta de entrada, há uma segunda porta entalada em forro de lambri (f37), que, na verdade, é a porta original de saída do casarão. Internamente, os ambientes ali encontrados são apenas uma sombra do esplendor que foram um dia no passado (f38): os grandes salões (f39) ainda conservam seus lustres antigos (f40) e decorações de teto (f41 e f42), com forros em saia e camisa emoldurados (f43).

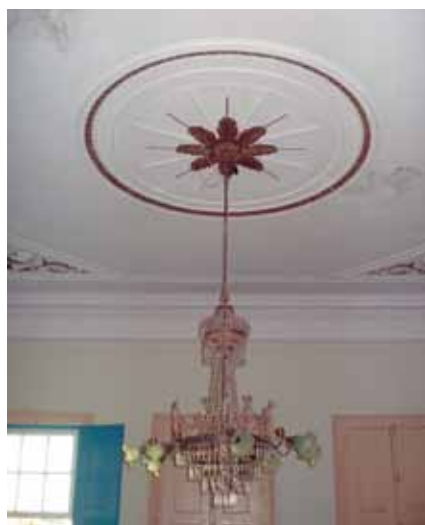
40

As circulações internas (f46) apresentam portas de folhas duplas almofadadas, dotadas de bandeiras de vidro (f47) que trazem a luz que atravessa as janelas para o interior do casarão.
