# Inventário das Fazendas do Vale do Paraíba Fluminense

denominação  
**Fazenda Santo Antônio da Serra**

código  
AVI – FO7 – TM

estado de conservação  
**detalhamento no corpo da ficha**

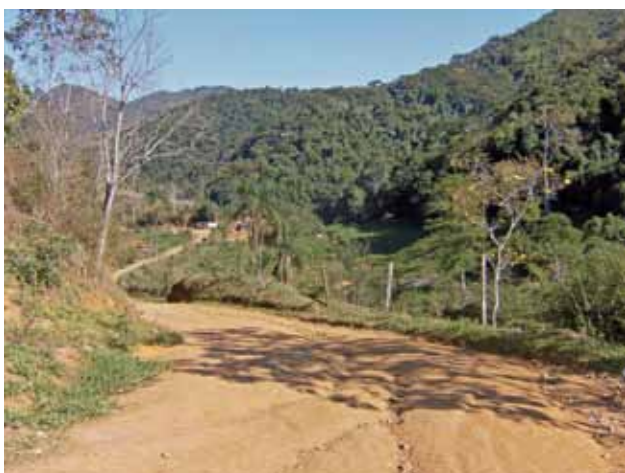
01

O percurso de 200 m até a sede é feito em estrada de chão, a mesma que conduz a Doutor Elias, em paralelo à já citada rodovia: desta é possível avistar a propriedade, que fica implantada numa baixada plana, em cota inferior de aproximadamente 15 metros (f01). A entrada da sede é cortada pelo córrego Maitá – cujos tributários são o Córrego da Grota Fria e o da Boa Sorte, os quais tangenciam a propriedade –, ponto onde antigamente se localizava o moinho.

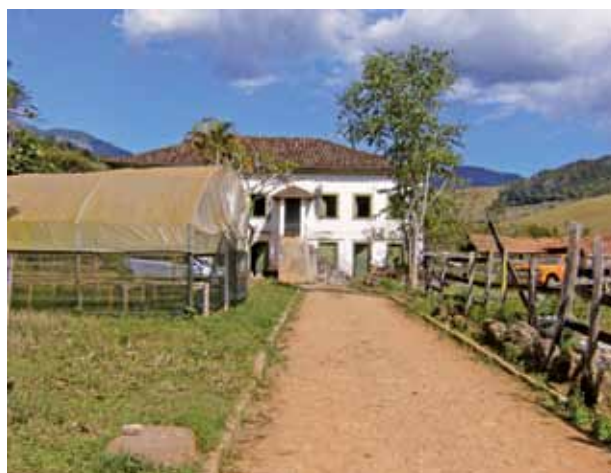
02

Na entrada da fazenda, em direção ao casarão, segue uma via pavimentada com paralelepípedos, que formam um pátio calçado em frente à construção (f02). Essa chegada à sede é bastante árida, com quase nenhuma arborização, existindo apenas alguma vegetação arbustiva e pastagens (f03). Em contraposição, a encosta junto à rodovia apresenta vegetação densa, com diversas espécies de árvores frutíferas.

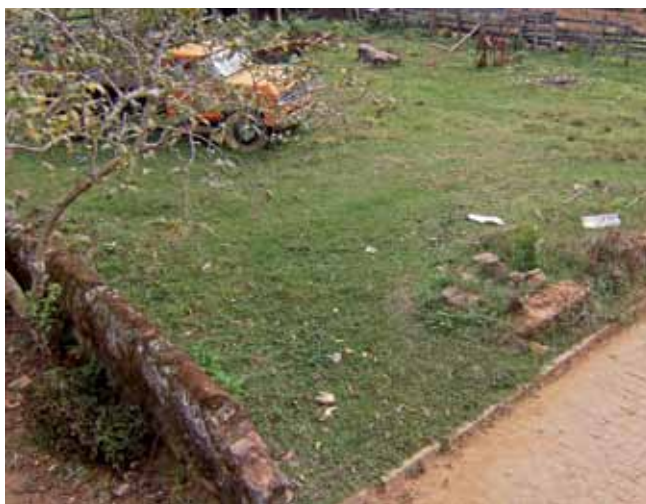
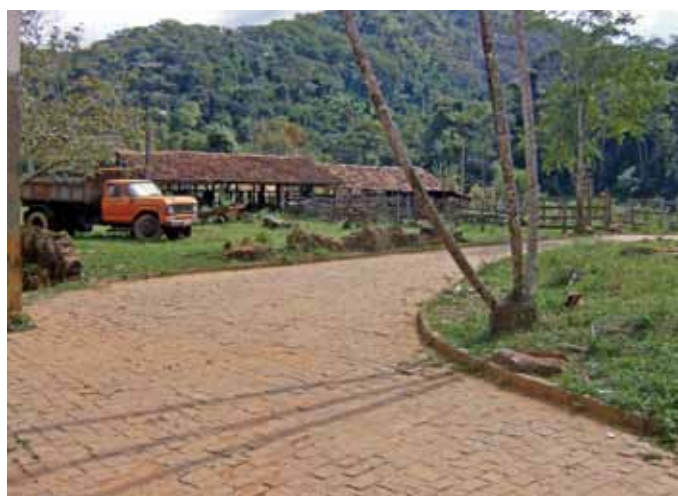
05

O edifício sede é orientado para o norte e sua arquitetura destaca-se na paisagem por suas dimensões, robustez e sobriedade plástica. Ao lado do casarão, existem uma casa de colono e uma cobertura – galpão – sob a qual funciona uma oficina de máquinas e garagem (f04). Em frente à cobertura está o antigo terreiro de café, cujo muro parcialmente destruído circunscreve uma área onde posteriormente foi instalado o curral (f05 e f06).

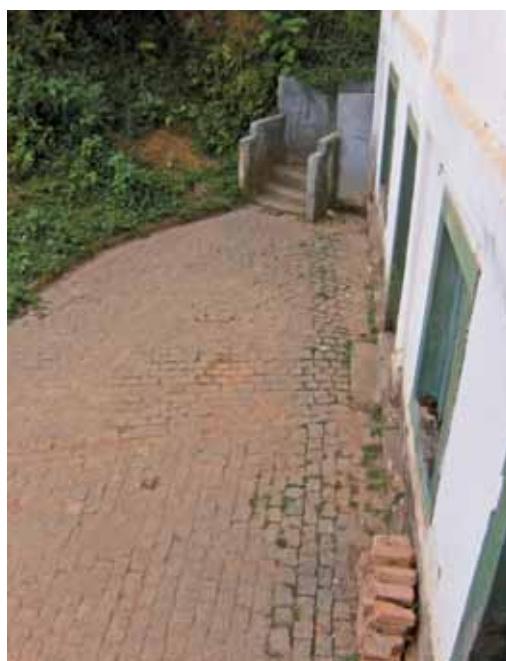
07

À esquerda do casarão, margeando o talude, uma escada (f07) leva a um pátio elevado, utilizado parcialmente como área de serviço (f08), fornecendo também acesso ao pavimento superior da sede. Ali também se localiza uma edificação de menor porte, espaço destinado à criação de aves e um pequeno equipamento para desidratar tomates (f09 e f10).

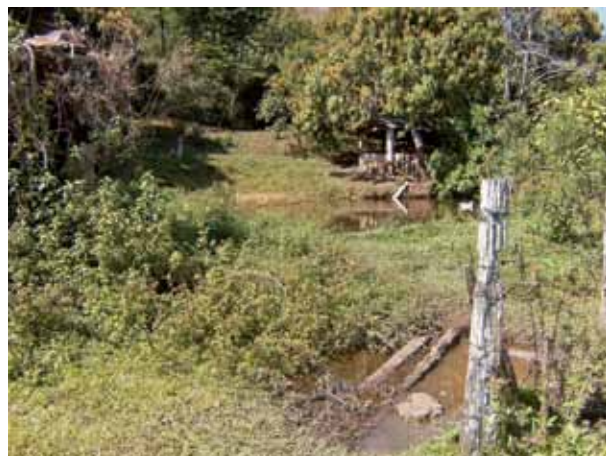
15

Atrás desse conjunto de construções, existe, ainda, um lago para piscicultura, rumo ao qual são encaminhados os dejetos da criação de suínos (f15).

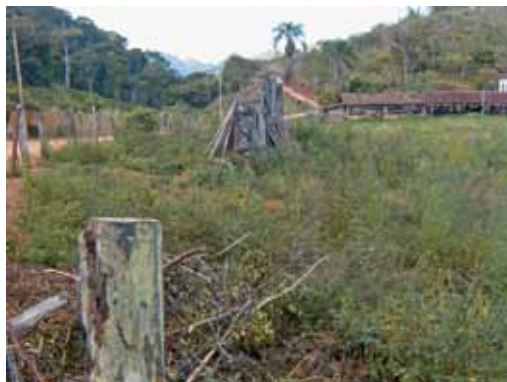
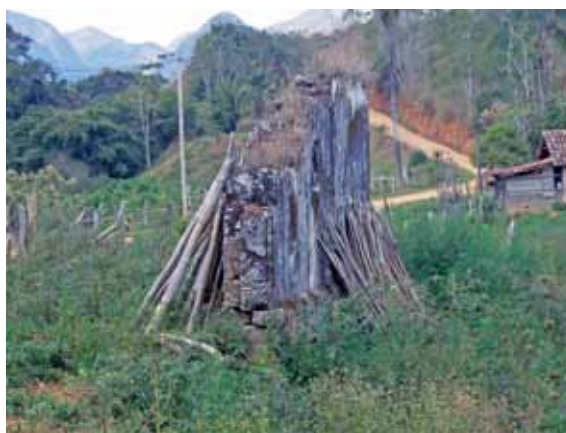
16

De volta à estrada de chão, e seguindo adiante rumo a Doutor Elias, em uma curva da estrada, vê-se o que restou do antigo engenho (f16 e f17) e o conjunto da sede com o curral ao longe (f18). Ao longo dessa mesma estrada, existem algumas casas de colono (f19).

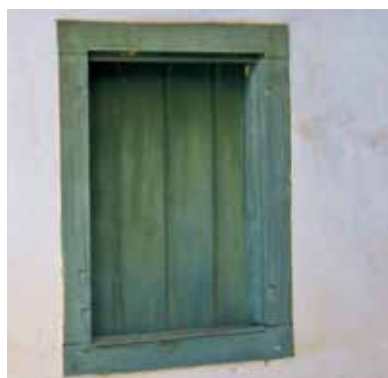
20

O embasamento de pedra da sede é revestido com argamassa, assim como as colunas angulares que se sobressaem em alto-relevo. As esquadrias são simples: janelas de duas folhas de abrir, enrelhadas, pintadas em verde-colonial (f20), com exceção da janela correspondente ao cômodo do porão onde funcionou a senzala que, além da folha cega de abrir, possui gradil em peças de madeira, característico de ambientes de importância secundária e/ou de serviço (f21, f22, f23).

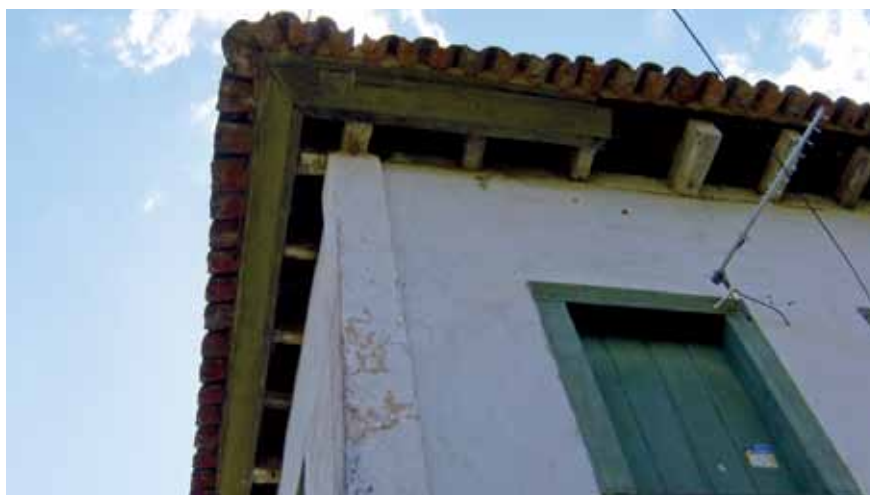
24

O telhado de quatro águas exibe telhas capa e canal, além de beiral revestido com guarda-pó, sem o uso de calhas e que, por já apresentar danos em muitos pontos, deixa à mostra o final dos caibros de sustentação da cobertura (f24).

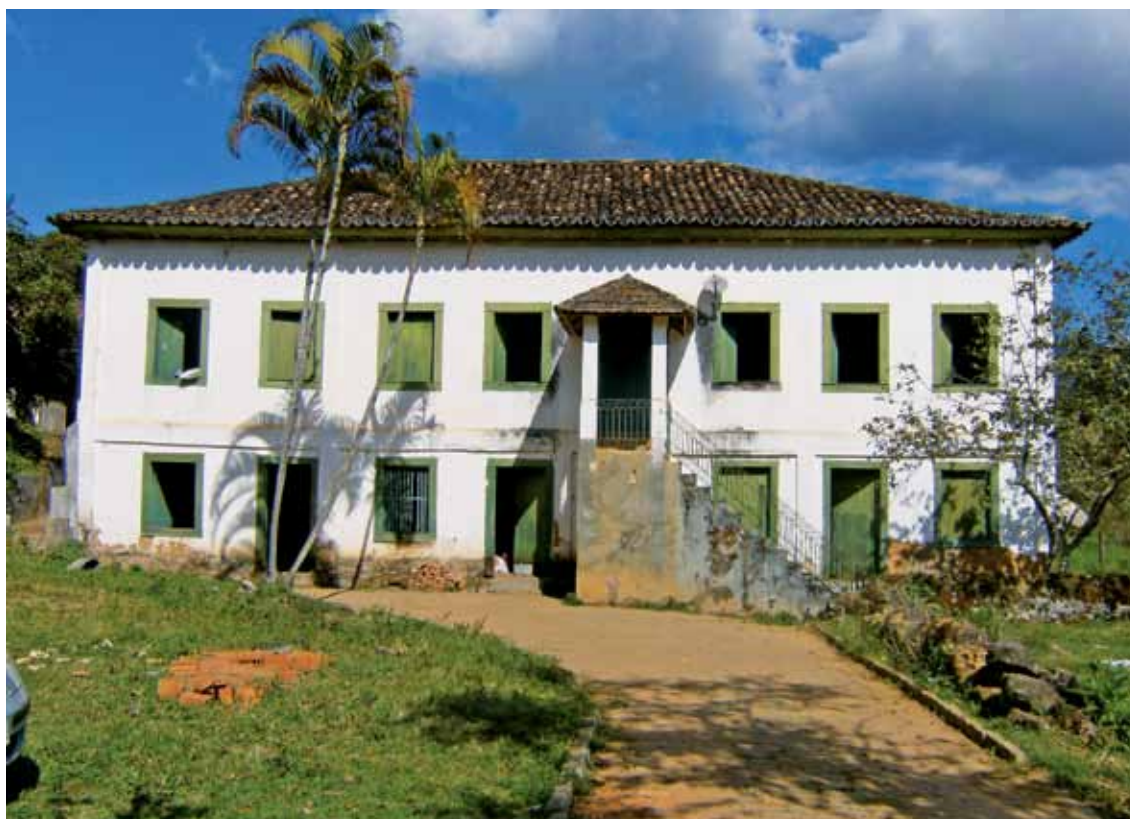
25

As peças estruturais do edifício são de madeira e recobertas pela mesma fina camada de reboco que reveste as paredes de pau a pique pintadas de branco das fachadas. A frontal é dividida em quatro módulos iguais com quatro vãos em cada um deles, e, apesar dessa divisão igual, esse arranjo torna a fachada assimétrica, pois deixa a porta principal e a escada de acesso descentralizadas (f25).

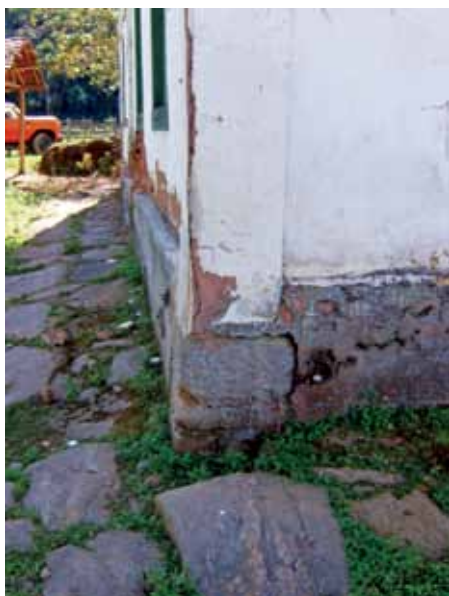
28

Protegendo a porta principal, existe um alpendre elevado, coberto com telhas francesas e executado em reforma que descaracterizou sobremaneira a fachada. Os degraus são de pedra lavrada e apresenta gradil em ferro pintado na cor verde. Essa escada, bastante incomum, desce para o lado direito do edifício, obstruindo a vista de uma das janelas do pavimento inferior (f26 e f27). Ao redor do casarão, existe uma calçada pavimentada com pedras tipo “pé-de-moleque” (f28).

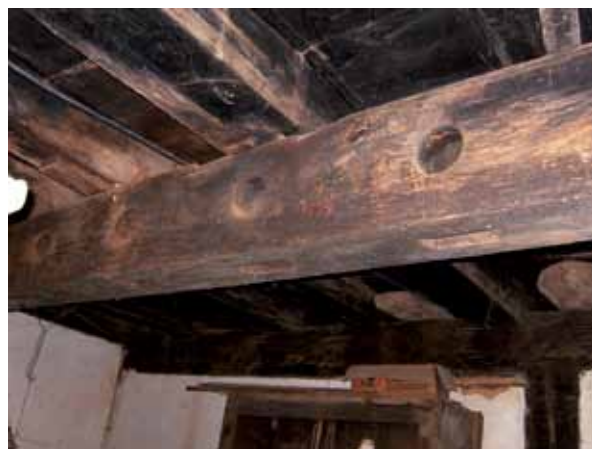
29

Internamente, os barrotes ficam aparentes no teto do porão, sustentando o assoalho do pavimento superior. O piso ainda tem os barrotes, porém o assoalho foi arrancado em alguns cômodos (f29 e f30).

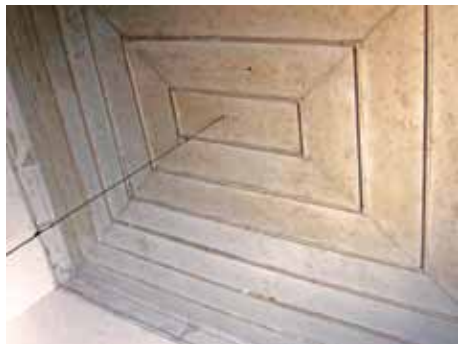
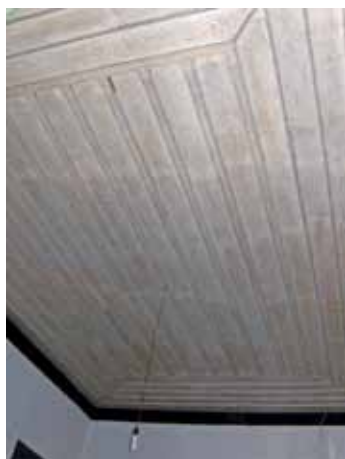
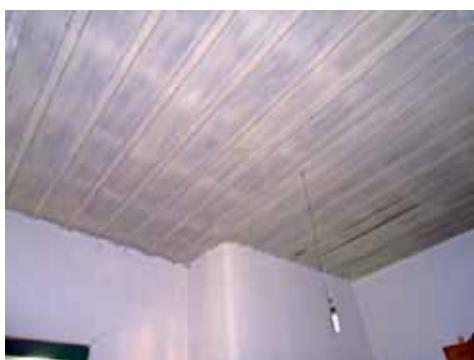
O forro é bem diverso em toda a casa (f34, f35, f36, f37), sugerindo que ocorreram reformas em diferentes épocas e algumas delas com modificações da planta. No quarto à direita da saleta de visitas, o forro é inclinado nos quatro cantos formando um tronco de pirâmide (f38 e f39), e nos dois banheiros que foram adicionados adjacentes à cozinha – e executados com revestimento cerâmico no piso e nas paredes –, o forro é de madeira tipo “pacote” (f40).

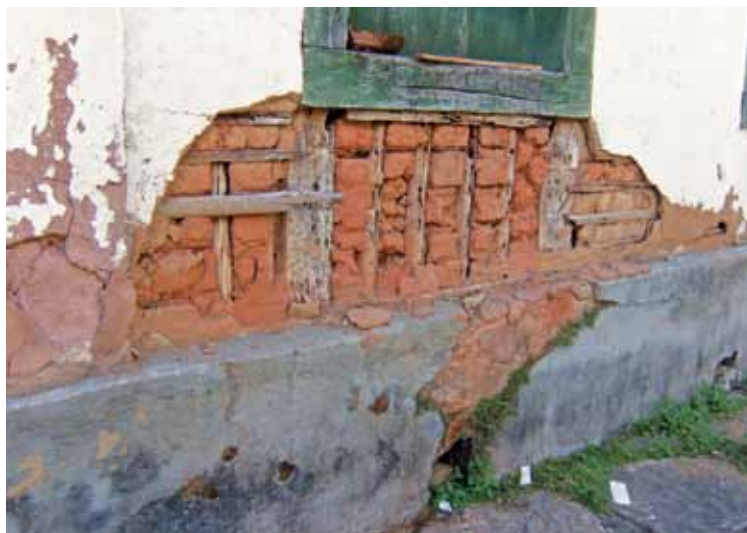
41

Dentre as patologias encontradas, a ação da umidade sobre a construção é visível. Por toda a casa é possível encontrar o reboco das paredes se desprendendo, evidenciando a estrutura de pau-a-pique e os esteios de madeira (f41, f42 e f43). Bastante vulnerável à água, a argamassa interna desagrega-se rapidamente, pondo em risco a estabilidade da construção e propiciando o ataque de agentes xilófagos (f44). Além dos barrotes e esteios da estrutura, estes vêm atacando sistematicamente as esquadrias e o madeiramento do telhado (f45 e f46).

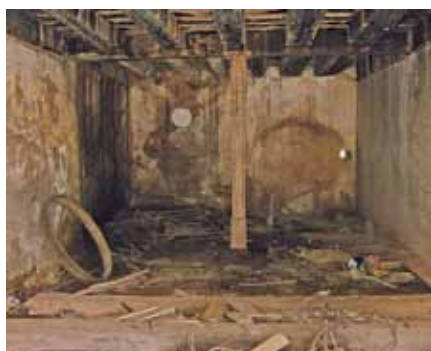
47

Os barrotes do assoalho vêm cedendo, causando aumento das juntas e desnivelando o assoalho, que precisou ser escorado recentemente para evitar o colapso do pavimento (f47). Apesar de ainda ser o original, o assoalho sofreu vários reparos, apresentando muitas emendas (f48).

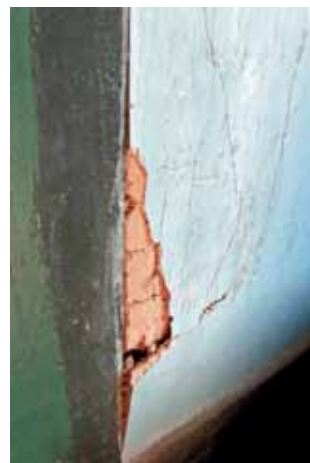
49

Internamente, as paredes e o forro também vêm sofrendo danos pelas infiltrações do telhado e a falta de estanqueidade das esquadrias (f49 a f51).

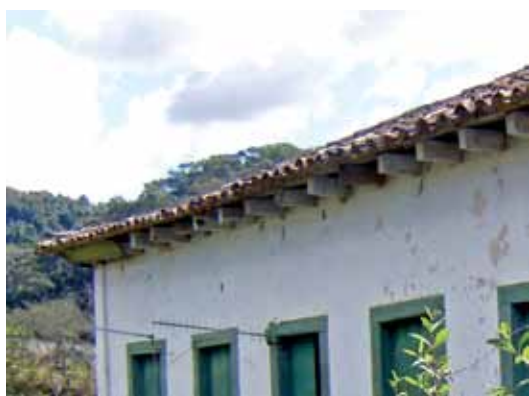
52

No que concerne ao telhado, este aparenta ter sofrido uma reforma que, na parte posterior do casarão, parece ter ficado inacabada. Ali as pontas dos cachorros, além de expostas, não foram serradas em ângulo para receber o beiral. Nas outras fachadas, faltam algumas réguas do mesmo (f52 e f53).
