Inventário das Fazendas do Vale do Paraíba Fluminense

Instituto Estadual do Patrimônio Cultural
Secretaria de Estado de Cultura - RJ

denominação
Fazenda Bom Retiro

código
AV - FO5 - Sap

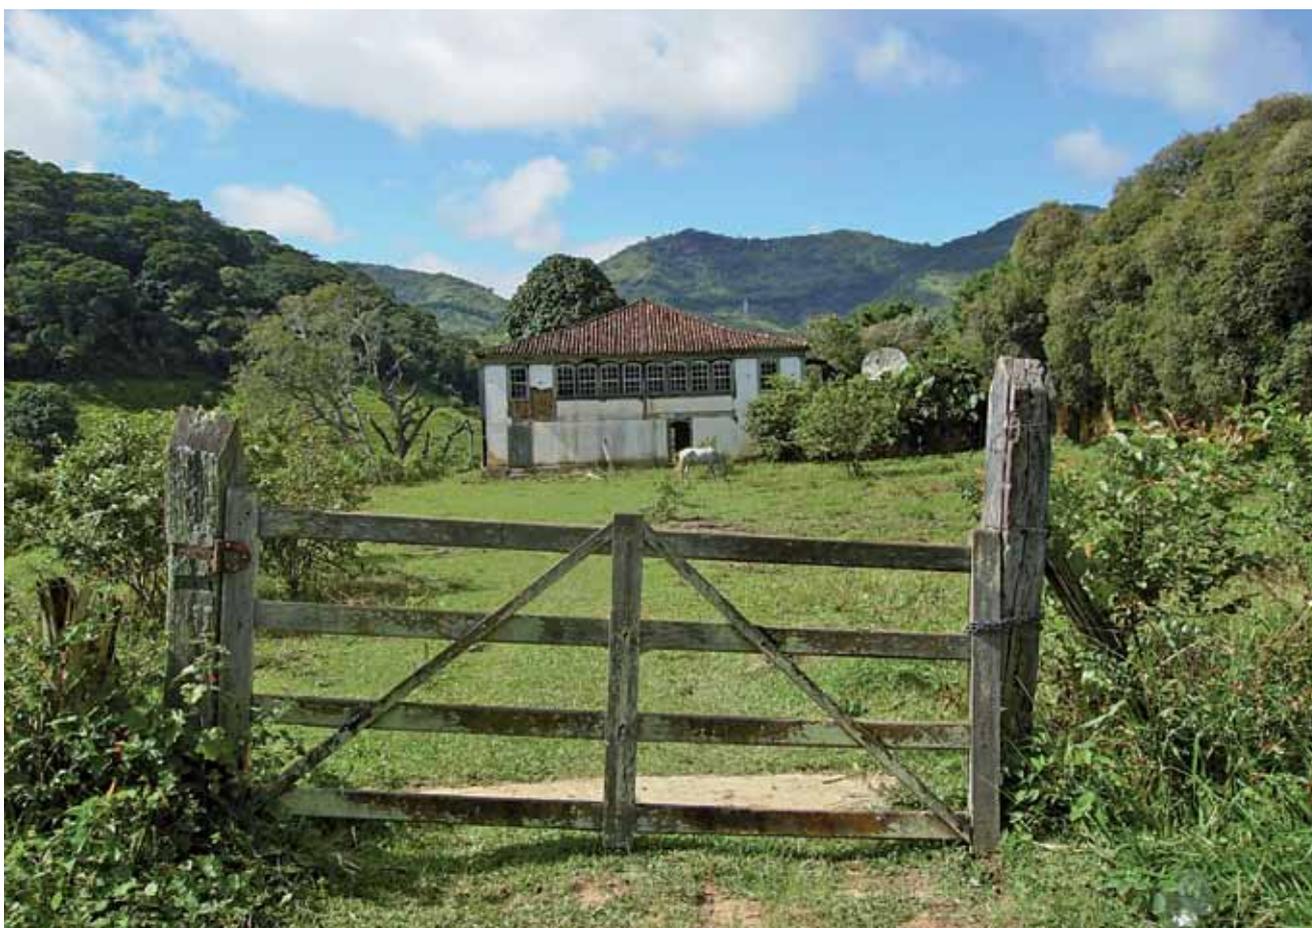
Fazenda Bom Retiro, fachada principal

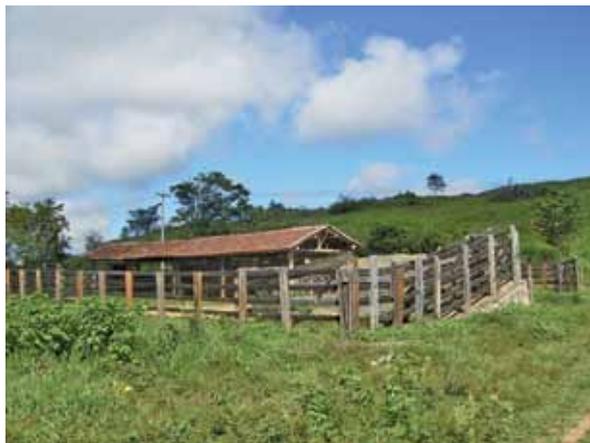
02

No Km 142 da Rodovia BR-393, localidade de Anta (2º Distrito de Sapucaia – RJ), seguir pela Rua Paschoal Alvine para ter acesso à Estrada Anta-São José. Após percorrer dois quilômetros em leito de terra batida, dobrar à esquerda, onde 200 metros à frente se pode ver a entrada da fazenda protegida por uma cerca rústica (f01). À frente da porteira, o caminho que leva à sede encontra-se bem definido sobre o gramado, e à sua direita, situa-se o curral de estrutura de madeira recoberto por telhas francesas (f02).

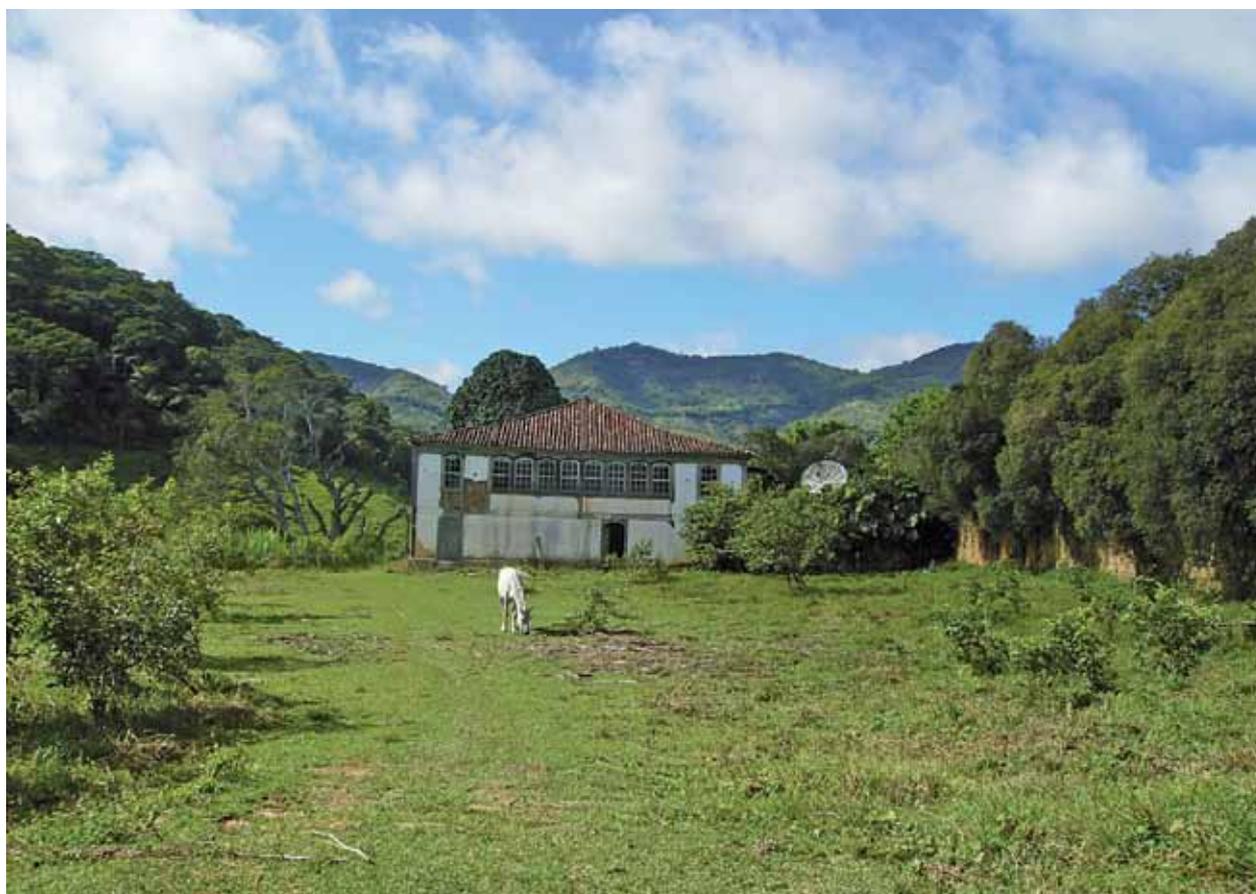
03

O casarão da fazenda se destaca ao longe na paisagem, emoldurado pelos morros cobertos por pastagem, tendo à sua frente o largo gramado e a copa do frondoso jameiro aos fundos (f03). Na mata do entorno, é possível encontrar animais, como pacas, capivaras, lebres e pássaros, entre estes a pomba mineira, sanhaço, azulão e sabiá.

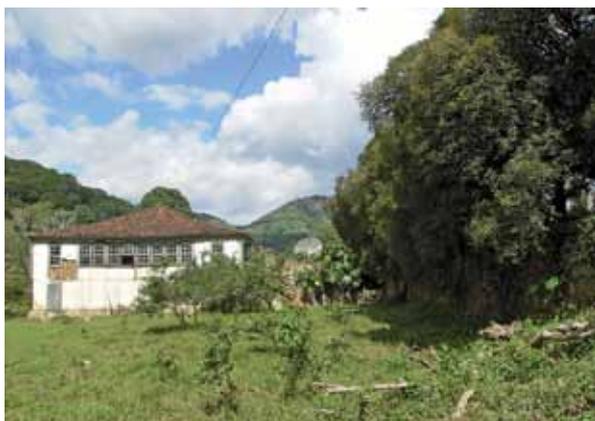
04

Na lateral direita, uma extensa murada em pedra seca serve de arrimo para o que restou do antigo pomar de jabuticabeiras e mangueiras (f04), que conta atualmente com novas espécies frutíferas: uns poucos pés de jabuticaba, caju, pitanga, abiu e alguns cítricos.

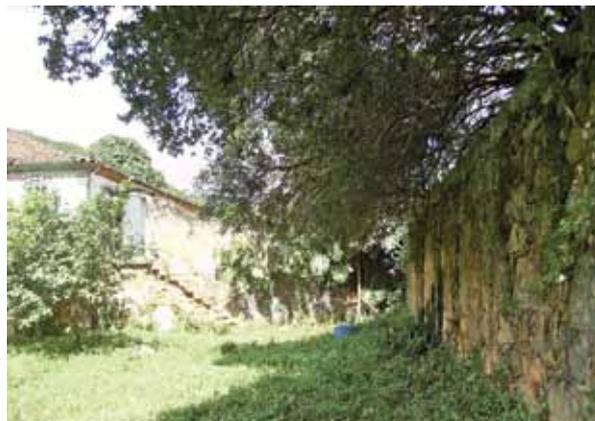
05

A grande murada em pedra, com aproximadamente 100 metros de comprimento, se inicia junto à cerca frontal (f05) – à direita desta – e avança além das edificações de serviços. Era originalmente encimada por um gradil em ferro fundido e robustas pedras talhadas, formando uma extensa canaleta por onde escoava – pela ação da gravidade – a água que abastecia o antigo curral na entrada da fazenda e o tanque de serviços no quintal (f06). Do gradil só restam as perfurações de sua fixação (f07), mas a canaleta se manteve, embora hoje não mais para escoamento da água.

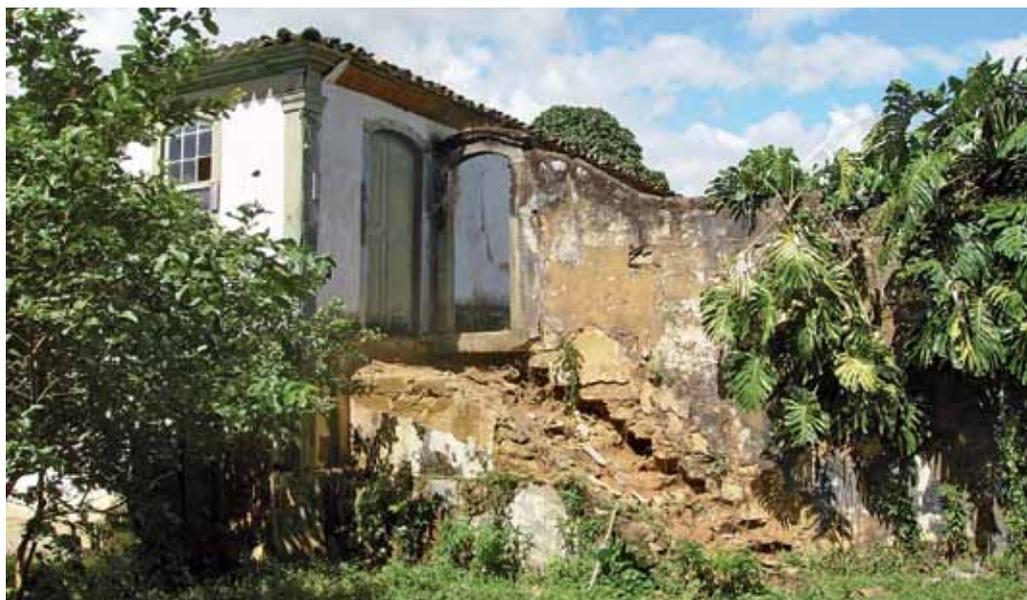
08

Próximo ao acesso principal da casa-sede da fazenda, nasce um muro alto que encobre a visão da fachada lateral direita da casa (f08). Junto a casa, em continuidade a esse muro, destaca-se um belo arco esculpido em pedra, cujo vão permite acesso ao amplo espaço de serviços (f09).

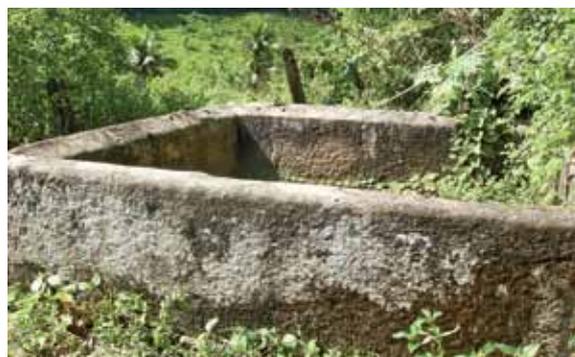
10

Neste fica localizado o grande tanque em cantaria (f10), que servia à lavagem da roupa, e uma escada em blocos de pedra que conduzem ao pomar.

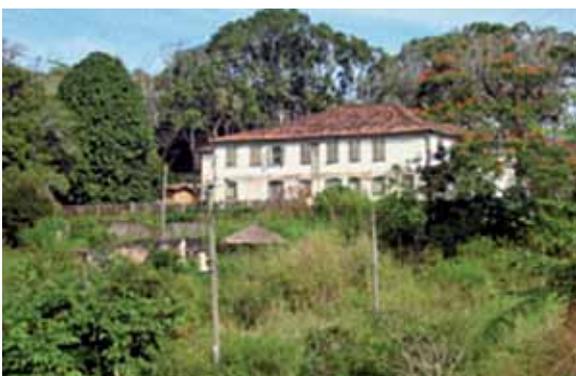
11

As instalações da fazenda foram assentadas sobre sete platôs (f11), cujos arrimos de pedra vão desde o pomar, no ponto mais alto do terreno, até a base do morro, onde estão as ruínas de um antigo moinho – do qual resta apenas o eixo de fixação da roda –, do tanque de lavagem do café (f12) e da antiga pocilga (f13).

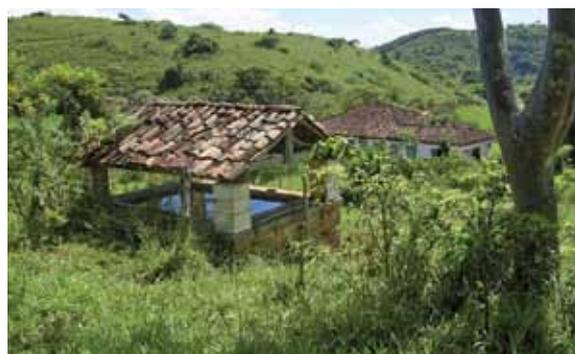
14

Acima do pomar está a robusta caixa d'água em pedra e cobertura de telha capa e bica (f14), que ainda hoje abastece a casa com a água que chega de uma nascente na serra.

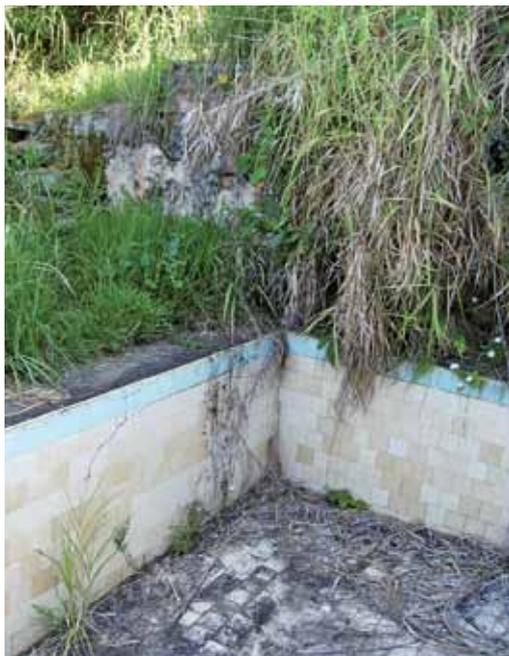
15

O antigo paiol se localizava na frente do terreno, à esquerda da porteira de acesso, junto à outra murada de pedra. Esta se encontra parcialmente escondida pela vegetação, e é interrompida por uma escada de acesso ao platô, local em que um dos tanques de lavagem de café foi transformado em piscina (f15) e de onde parte o caminho até a várzea, também tomado pela vegetação (f16).

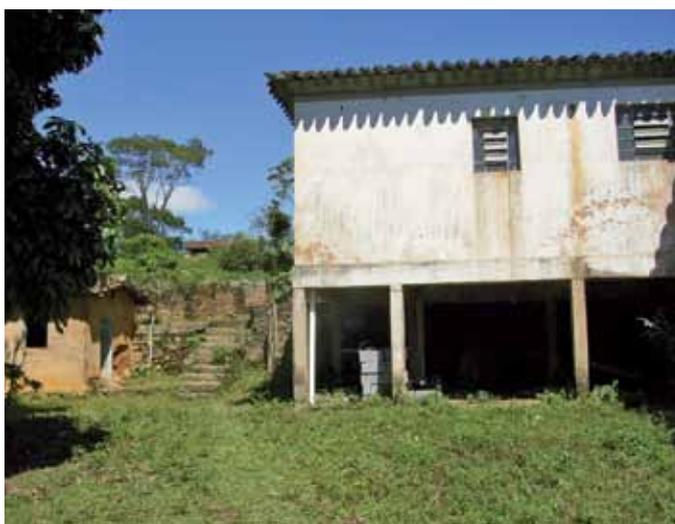
18

Um pouco mais afastado, estende-se o antigo terreiro que recebia os grãos de café para secagem (f17). As canaletas de pedra que conduziam tais grãos estão sob o matagal. Hoje, o ingresso a este terreiro ocorre através de escada localizada junto ao porão aberto da edificação mais nova, ou seja, um rancho em alvenaria e cobertura de telha canal usado como depósito de ferramentas (f18). Neste local encontra-se ainda a casa do caseiro.

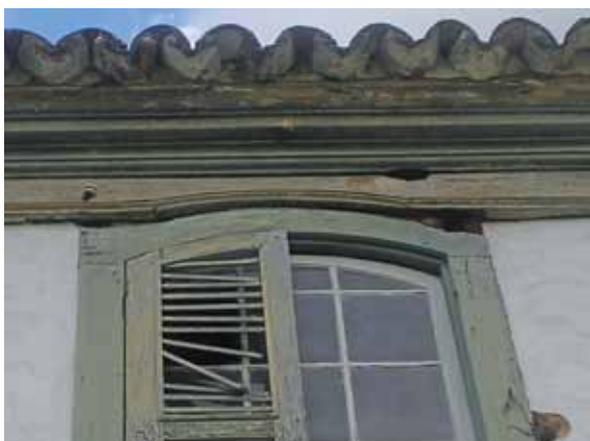
19

A casa-sede possui um arcabouço autônomo em forma de gaiola estrutural, com pilares, madres, frechais e barrotes de seção quadrada, apoiados sobre bases de pedra e fechamento com paredes de pau a pique caiadas de branco. A cobertura de ponto alto tem telhas cerâmicas de capa e bica, beiral arrematado em madeira na cor verde e cimalha caprichosamente finalizada sobre as janelas nas fachadas frontal e lateral esquerda, acompanhando o arco de cada verga (f19). Os cunhais são em madeira com base em cantaria e recebem no topo acabamento em cornija (f20).

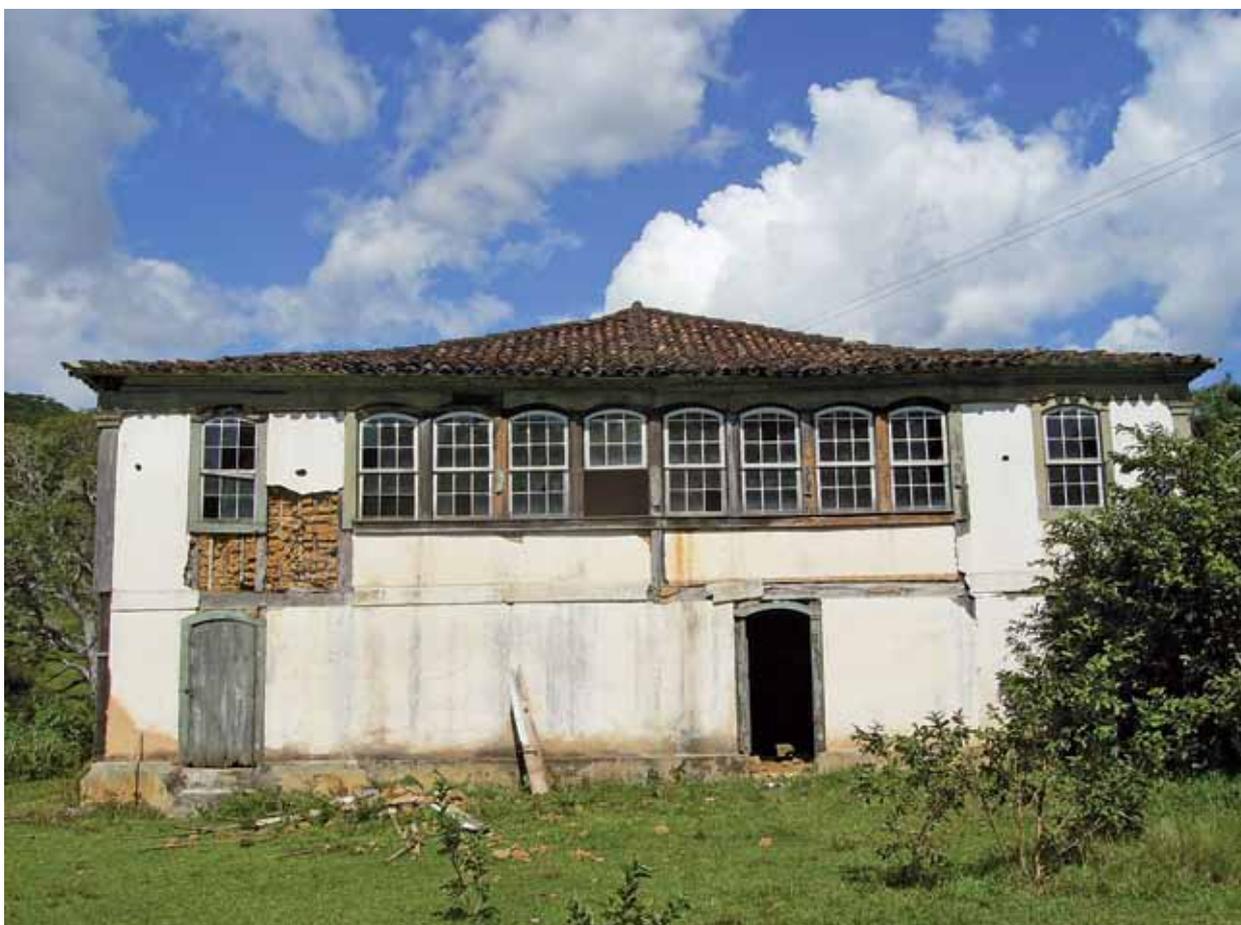
21

A fachada frontal (f21) chama especial atenção pelo ritmo e sequência das belas janelas do pavimento superior, com vergas em arco abatido, tipo canga de boi, guarnecidas por guilhotinas de caixilhos brancos com vidro. Ao centro, destacam-se as oito janelas geminadas que fazem o fechamento da varanda de acesso, complementadas por mais duas janelas isoladas nas extremidades sobre o pano das alvenarias. No porão, as três portas frontais, também com vergas em arco abatido, fogem à simetria com a porta do meio descentralizada.

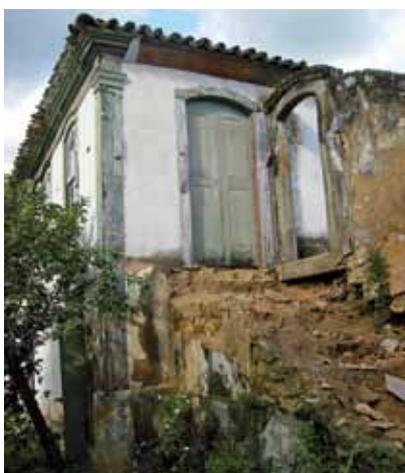
22

É na fachada lateral direita que se encontra o acesso principal ao casarão, que é feito por uma rampa (f22) no local onde existia, junto à murada de pedra, uma escada (f23). Ali está a portada principal com cercadura em madeira, verga em arco abatido e guarnecida por duas folhas almofadadas. No mesmo patamar no alto da extinta escada, aparece o vão arqueado em cantaria – cujas marcas revelam que também existiu ali um portão de fechamento (f24). Através deste portal, é possível ter acesso à lateral alteada da casa, cuja calçada é em lajeado de pedra recoberta por cimento.

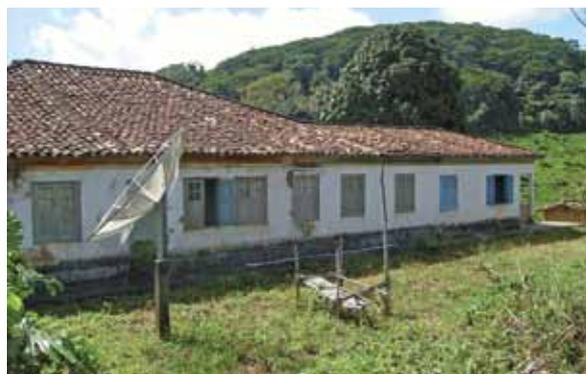
25

Esta fachada apresenta oito janelas que, diferentemente da fachada frontal, são vãos pequenos e de vergas retas, que abrem para o interior com duas folhas de madeira cegas divididas em postigos, e, externamente, possuem caixilhos de vidro e venezianas (f25). A porta, seguindo o estilo, possui folhas cegas almofadadas, com abertura voltada para a sala de jantar. As duas últimas janelas, em tom azul mais vivo, indicam o espaço reformado que substituiu a antiga cozinha. Por fim, o vão mais à direita acessa o interior da casa pelas dependências de serviço.

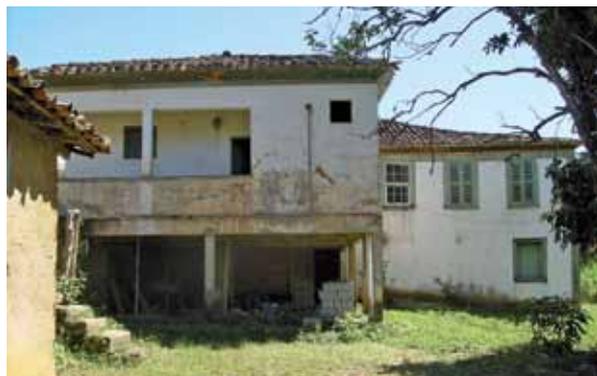
26

Na fachada posterior (f26), observa-se, no pavimento superior, a área de serviço – onde está a balsa da cozinha – e o vão sem esquadria do banheiro. No trecho à direita, mais recuado, duas guilhotinas geminadas de verga reta, que iluminam e ventilam a copa, e ao lado delas, duas janelas com venezianas, também de verga reta, pertencentes a um dos quartos do casarão (f27).

A sede foi implantada próxima a um desnível do terreno, tendo como arrimo um dos maciços paredões de pedra que acabou por formar a parede lateral do porão habitável que ocupa toda a área térrea da casa (f28 e f29). Nesta fachada, observam-se os pilotis de concreto armado à esquerda, sob os quais se encontra uma das portas, e à direita, uma das janelas do porão (f26).

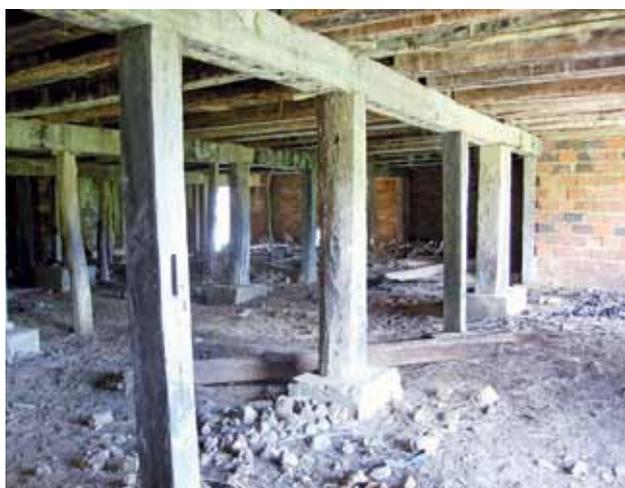
29

No pavimento inferior, o porão apresenta sólidas estruturas de colunas em pedra insossa (f44) e pilares de madeira de seção quadrada. O amplo espaço tem piso de terra e recebeu fechamento em alvenaria, criando um cômodo para depósito de selaria, farmácia para animais e ferramentas. Através da observação dos furos nos barrotes (f29), acredita-se que o porão era subdividido em compartimentos fechados por paredes de pau a pique.

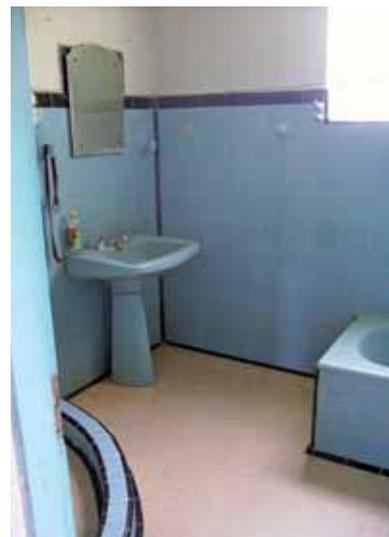
31

Pela portada principal, se tem acesso ao interior da sede, que apresenta todo o assoalho das alas – social e íntima – em tabuado de madeira, assim como os rodapés, enquanto as dependências de serviço possuem piso de cimento liso com vermelhão, inclusive o banheiro interno, que possui meia parede azulejada (f31).

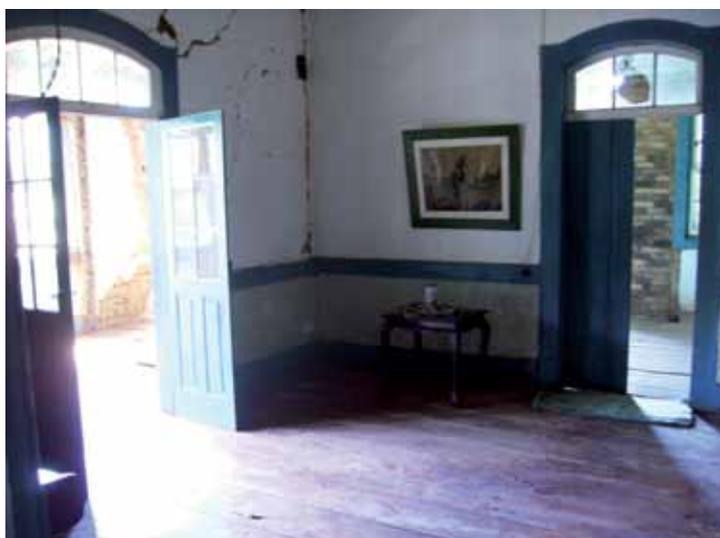
32

Assim como as externas, as paredes internas são caiadas de branco. Em alguns cômodos, surgem tons pastéis em rosa, azul e verde; a varanda e as salas de estar e jantar possuem um barrado em meia parede com textura decorativa e arrematada com friso de madeira (f32); nos espaços de serviço, existe um barrado pintado em tons de azul, cinza e verde.

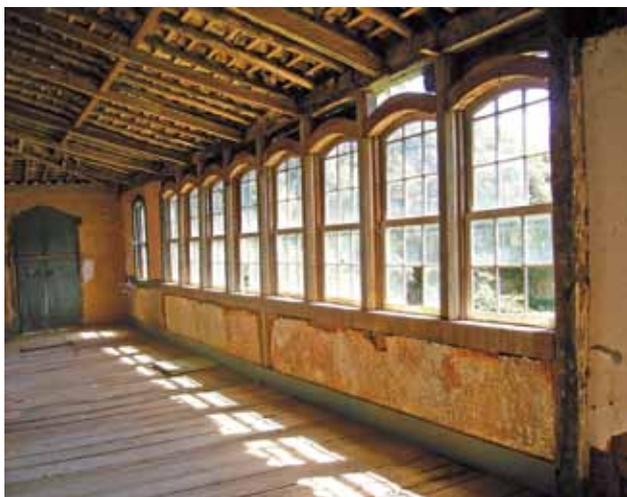
34

O acesso principal a casa leva diretamente ao avarandado da fachada frontal (f34 e f35).

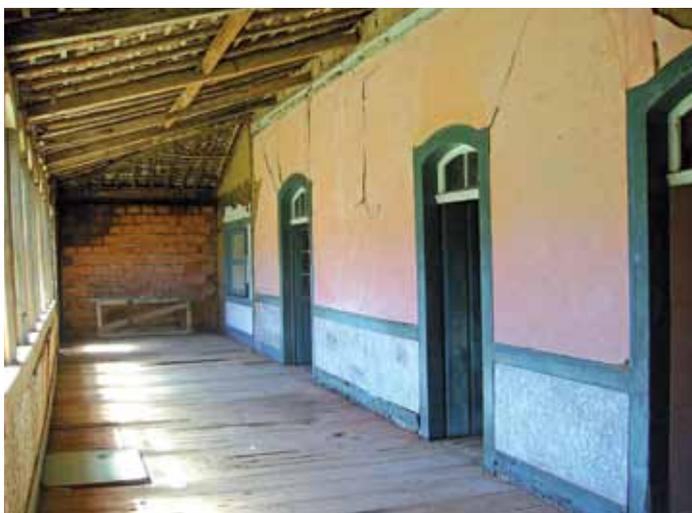
36

Em uma das extremidades desse avarandado localiza-se o acesso principal ao casarão, e na extremidade oposta, situava-se a capela (f36). As marcas remanescentes no assoalho (f37) revelam onde ficava o altar, resguardado por uma parede divisória com porta central, ambas também extintas. O altar, como aparece em fotografia fornecida pelo proprietário (f38), alteado sobre um tablado, se integrava ao retábulo com o mesmo tom de azul, recebendo ornatos entalhados em forma de frisos, cantoneiras, festão e florões dourados. Emoldurando o nicho, arco pleno e meias colunas caneladas de ordem compósita, e no forro, o detalhe de uma bela rosácea esculpida. Contíguo à antiga capela, o vão de janela em verga reta com duas bandeiras em treliça (f36) permitia que os moradores da fazenda se acomodassem próximo ao altar para assistir ao ritual.

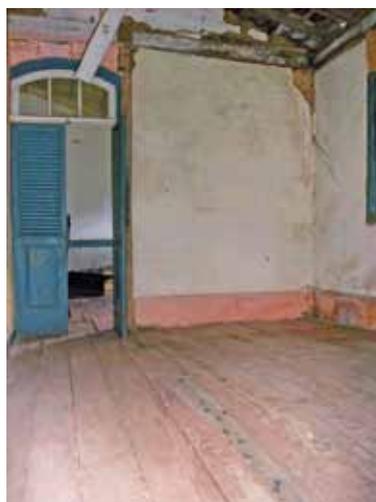
39

Ainda no avarandado frontal, três portas dão acesso ao corpo da casa. A primeira leva ao primeiro dos oito quartos, passagem para a sala de jantar, que mantém a marca no piso da existência de uma parede que o dividia com um corredor (f39). A segunda porta conduz a outro quarto que se comunica com a sala de estar. Este também apresenta, no piso e no forro, evidências do antigo espaço ter sido uma alcova e de que a comunicação com o antigo corredor era feita através de um vão de janela, hoje fechado com alvenaria (f40).

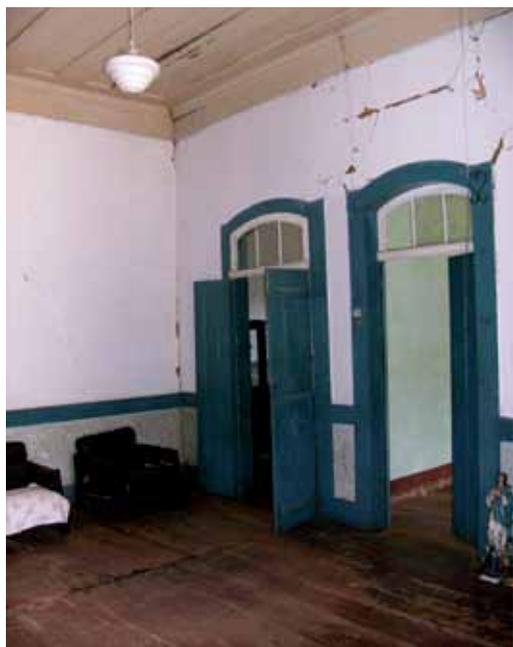
41

A terceira porta do avarandado conduz à sala de estar (f41), e contíguos a ela, o quarto com visão para a capela e a sala de jantar, cujo acesso pode ser feito diretamente pelo exterior. Desta sala, tem-se acesso ainda ao *hall* interno de distribuição, aos outros três quartos e à copa.

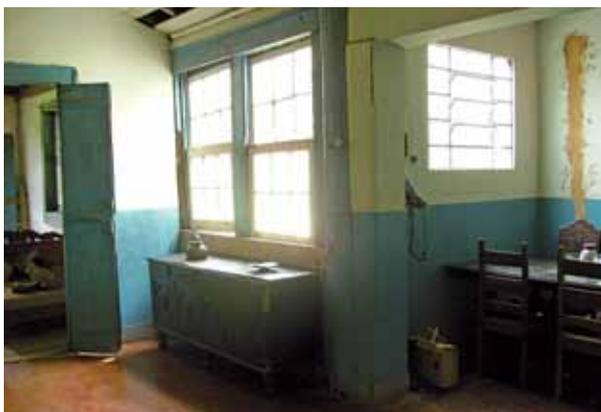
42

Junto ao espaço da antiga copa (f42), que foi ampliada por volta dos anos de 1970, estão mais dois quartos e as instalações de serviço, como cozinha, despensa, dois banheiros e área de serviço (f43).

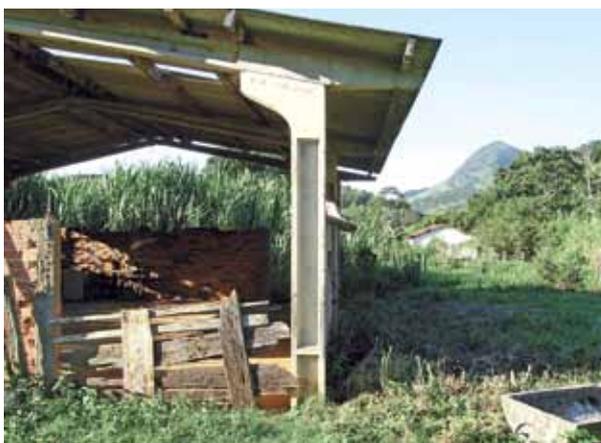
45

O grande galpão na baixada possui estrutura de concreto pré-moldado (f45), com fechamento em meia parede de tijolos maciços, com cobertura de telhas de amianto. As ruínas do antigo moinho, os tanques de café, rancho e curral desativado estão entre o matagal.

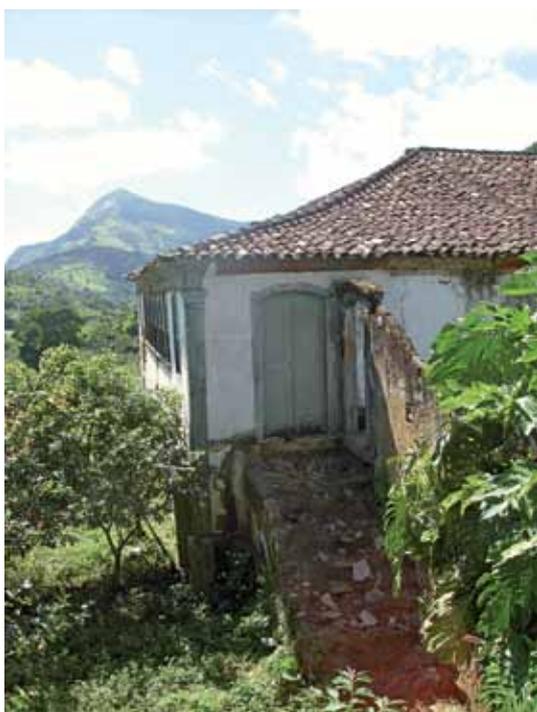
46

No acesso ao avarandado da casa-sede – local da antiga escada de acesso – a rampa em terra fofa mostra as consequências causadas pela retirada indevida dos degraus, do patamar e da soleira, em blocos de pedra (f46 e f47).

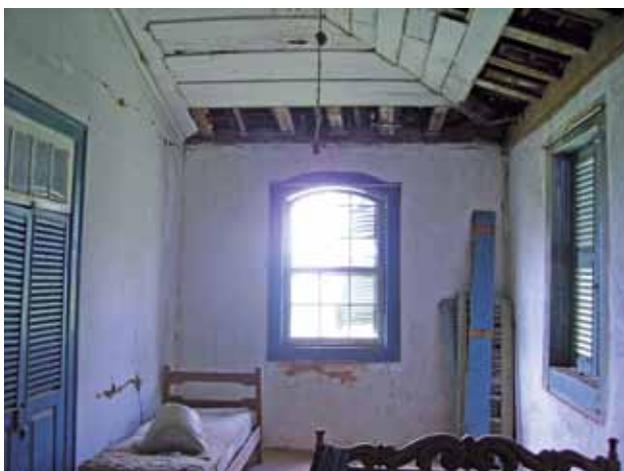
48

No que diz respeito ao madeiramento, o telhado encontra-se comprometido em razão das infiltrações descendentes (f48), da ação de insetos xilófagos e presença de morcegos. Os cunhais e o beiral apresentam falhas e apodrecimento da cimalha, com complementação de tábuas sem a proteção do revestimento de tinta (f49). Alguns barrotes apodrecidos pelo tempo não cumprem mais suas funções; os esteios receberam reforço com base em concreto, as madres e os frechais também estão deteriorados.

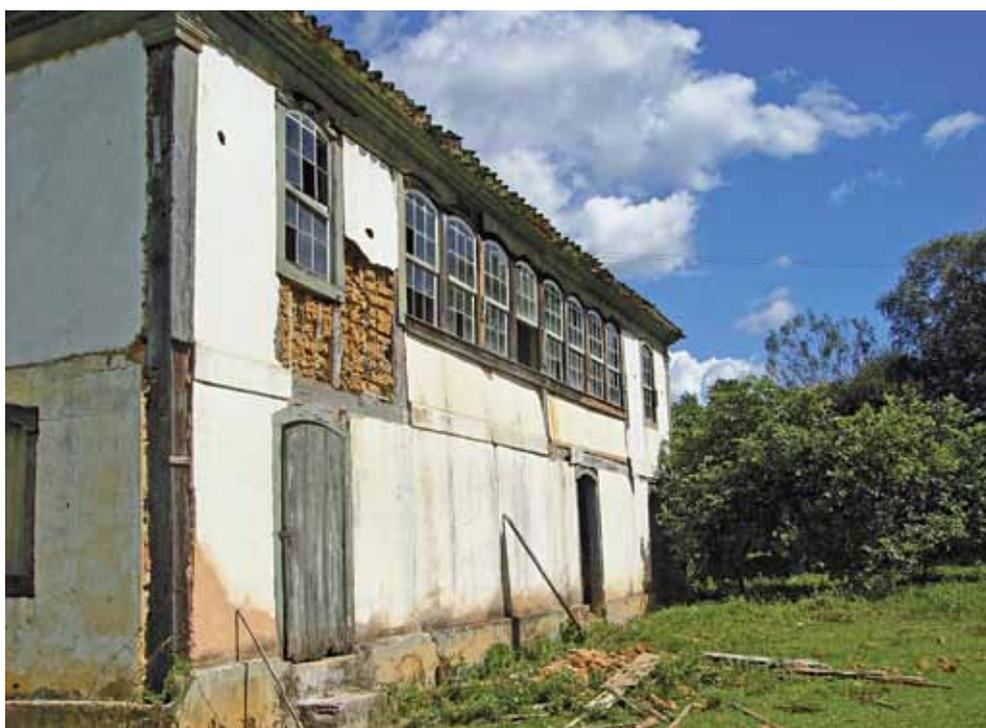
50

No embasamento também se observa a infiltração ascendente. Em alguns trechos, as paredes estruturais de pau a pique estão em exposição direta às intempéries (f50) em função do descolamento do emboço de argamassa de terra, areia e cal. As paredes com sujidades demonstram em quase todos os cômodos o comprometimento com rachaduras (f51) e fissuras devido aos recalques estruturais; parte da parede do quarto junto à copa está em ruínas (f52), e algumas paredes externas foram refeitas em alvenaria mista (f53). As esquadrias externas estão deterioradas (f54): algumas sem a guilhotina, outras emperradas, e a ausência de manutenção acelera ainda mais esse processo. As janelas geminadas da fachada frontal receberam novos caixonetes (f55) durante uma reforma inacabada.

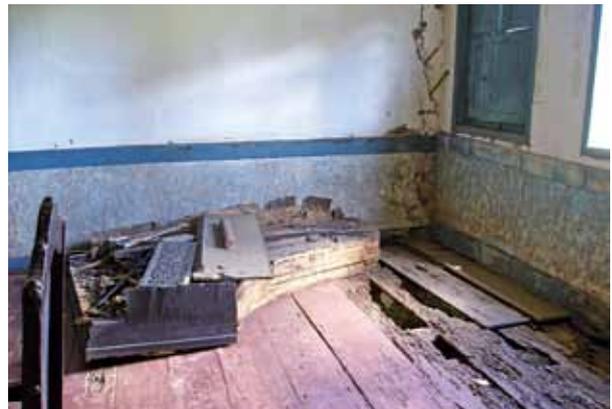
56

Grande parte do assoalho está em estado avançado de degradação (f56), com desnivelamentos e áreas com ausência de piso, os quais põem em risco a segurança das pessoas. Rodapés e arremates em madeira também estão danificados por cupins (f57).
