denominação  
**Fazenda Santana**

código  
**AIII - F15 - Val**

localização  
**Rodovia RJ151, 3º distrito, Santa Isabel do Rio Preto**

município  
**Valença**

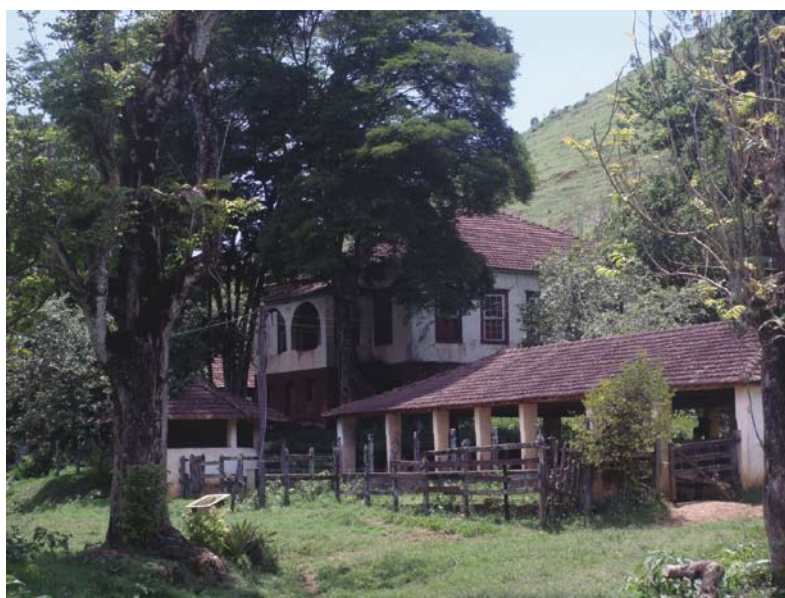
04

Segundo informações do proprietário, existiam, na parte frontal (f.04 e 09), antigas muradas, que podem ter sido o fechamento de terreiros de café. Informa ele que conheceu estas estruturas, que foram encobertas para uso como pomar, para pasto do gado e pela própria obra da estrada.

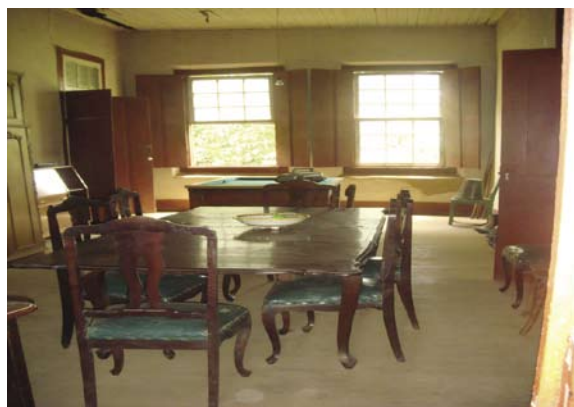
35

Há pisos em cimentado tipo “vermelhão” no bloco dos fundos (cozinha e banheiro); na varanda frontal e na copa (f.10, 33 e 38). Os assoalhos do quarto 03 (f.16) são em taco de madeira; havendo assoalhos em madeira, encaixe macho e fêmea, nos demais compartimentos (f.11, 13, 34 e 35).

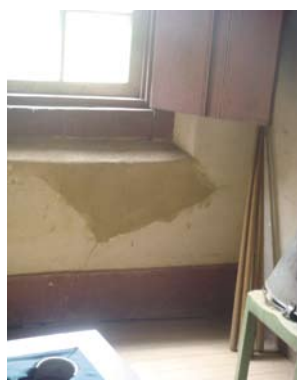
12

Os vãos apresentam vergas e sobre-vergas retas, e cercaduras de madeira em todo o prédio. As janelas possuem sobre-vergas, vergas, umbrais, peitoril, folhas internas cegas na cor vermelha (f.14 e 36) e guilhotinas externas em caixilhos de vidro pintadas na cor branca (f.36). As portas internas mantêm vergas, umbrais, folhas de abrir na cor vermelha e bandeiras em caixilhos de vidro pintadas na cor branca (f.12 e 17).

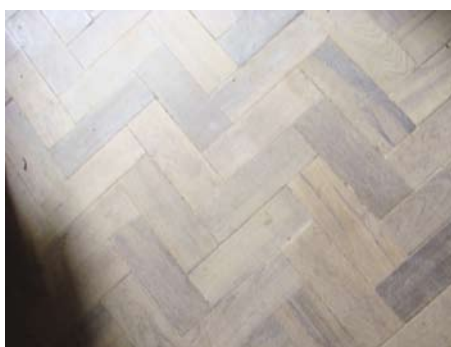
16

O assoalho em madeira aparelhada no bloco principal (f.13), tacos no quarto 03 (f.16); cimentado “vermelhão” na varanda frontal e no bloco dos fundos (f.33 e 38).

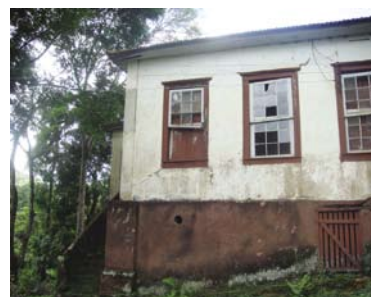
21

Fechamentos em pau-a-pique nas paredes remanescentes do bloco central, e em tijolo furado na varanda frontal, no bloco dos fundos (cozinha e banheiro) e substituindo as paredes históricas na área da sala da jantar e copa. No porão, há alvenaria de vedação em adobe e pedra de mão (f.21).

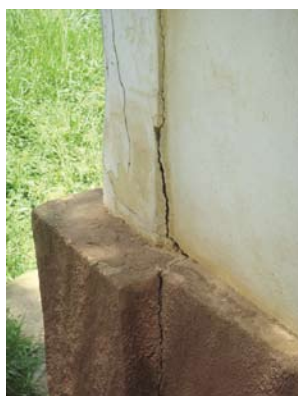
23

Foram observadas trincas no quarto 03 (que se abre para a sala de jantar), causadas, provavelmente, pela incompatibilidade entre as alvenarias histórica e de tijolos maciços (f.18). Existem outras trincas no salão, na parte superior da fachada frontal, próximo ao forro (f.19); e na área externa, em diversos trechos das fachadas, como no cunhal da fachada frontal com a lateral direita, na altura do piso da casa (f.23). Além destas, há algumas trincas abaixo do peitoril da janela do quarto 03, na parte exterior (f.22).
