Inventário das Fazendas do Vale do Paraíba Fluminense

denominação
Fazenda São José

código
AIII - F13 - Val

município
Valença

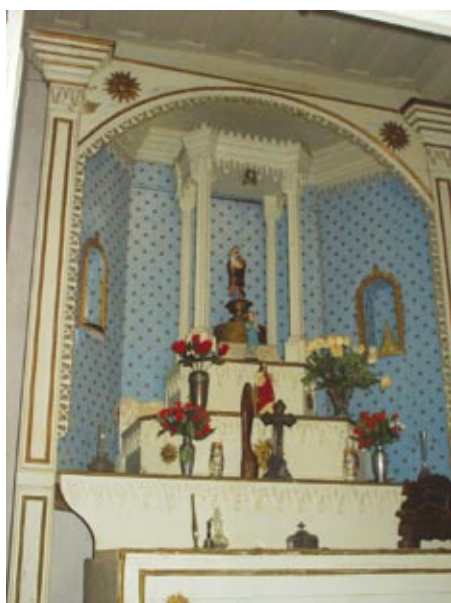
87

Notou-se a existência de pintura decorativa no banheiro WC2 da casa-sede (f.84) e, na capela, o retábulo-mor foi inserido posteriormente ou sofreu sucessivas intervenções que o descaracterizaram (f.85, 86, 87, 88).
