denominação
Fazenda Santo Antônio do Paiol

código
AIII - F16 - Val

município
Valença

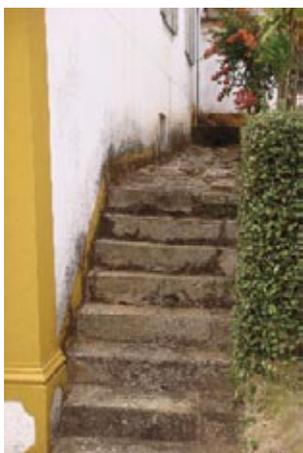
18

Há passeios em lajes de pedra e piso cimentado nas faixas de terreno ligadas diretamente ao nascimento das paredes da casa-sede (f.17, 18, 20 e 21).

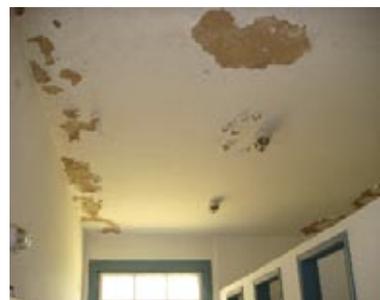
32

Na cobertura da casa-sede existem manchas de umidades causadas pelas águas pluviais do telhado da varanda, sobre as circulações CI2 e CI4 (f.13 e 14), além de manchas de umidade descendente na circulação CI7 (f.31). Foi construída laje em concreto sem proteção, o que ocasionou manchas de umidade com descascamento da pintura, na sala de banho SB (f.32), além de execução de laje em concreto para inserção de caixa d'água sobre a lavanderia LAV. Existe descaracterização de fachadas, com a introdução de nova cobertura em telha cerâmica; de lajes em concreto, além de telhado de duas águas, localizado na cozinha COZ (f.33).

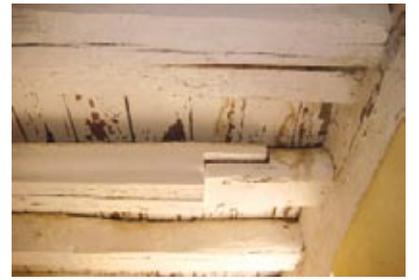
45

Na estrutura de madeira da casa-sede foram percebidas fissuras localizadas acima das vergas das portas internas e janelas, provavelmente devido ao apodrecimento dos elementos em madeira, em vários cômodos (f.35, 36, 37, 38, 39, 40, 41, 42, 43). Existe desarticulação do esteio em madeira com a aduela da esquadria entre a circulação CI7 e a sala íntima SI. Foi observado o apodrecimento de trecho do barroto e do assoalho na circulação CI1 (f.44). Há afundamento de trecho do assoalho, devido ao apodrecimento da estrutura de barroto, na sala de leitura SL. Foram executados enxertos inadequados na estrutura de barrotes (f.45 e 46). Há manchas de umidade nos barrotes, devido ao vazamento da tubulação de esgoto (f.47). Notou-se a presença de várias fissuras, provavelmente devido ao selamento da estrutura de barrotes de piso (f.48, 49 e 50).
