denominação
Fazenda Bananal

código
AIII - FO7 - RF

Inventário das Fazendas do Vale do Paraíba Fluminense

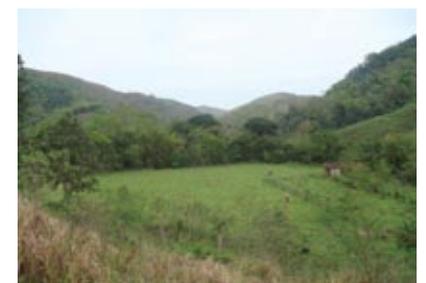
15

Foi relatado pelo proprietário, baseado em informações de seu avô, que os antigos terreiros de café distavam quase um quilômetro da casa-sede, chegando-se a eles através da estrada de terra. Seguindo essa informação, logo avistou-se a formação dos platôs, utilizados hoje como pastagem (f.14 e 15).

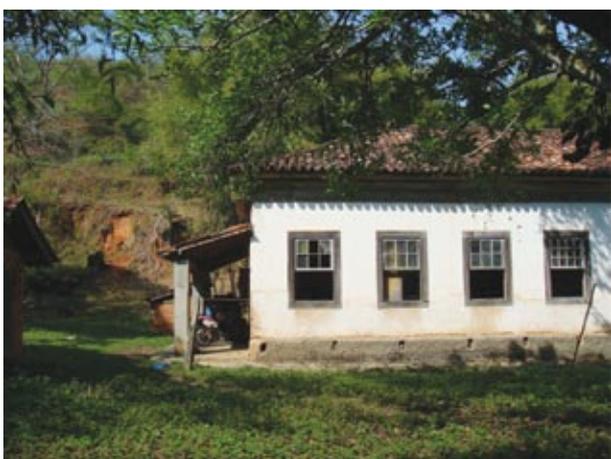
A supressão dos antigos trechos pode ter ocorrido em etapas, ao longo dos anos. Informa o proprietário / morador que seu pai falava de uma antiga parte demolida. E que ele mesmo presenciou a última demolição ocorrida, um espaço que ficava contíguo aos fundos, por estar subutilizado / abandonado. É visível o sinal de corte na cimalha (f. 06 e 29).

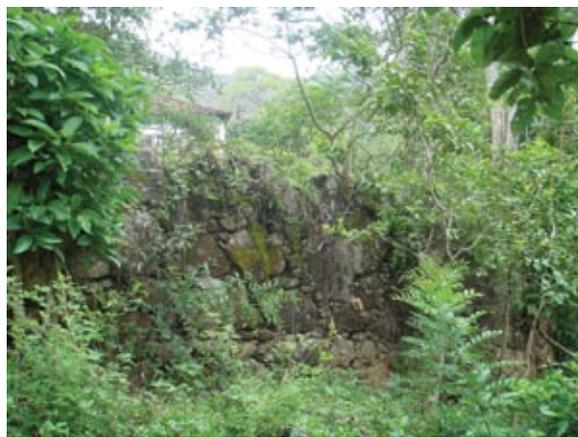
13

À direita da casa há um muro com uma portada, que, provavelmente, servia para acesso ao pátio central da configuração do bloco original em “U” (f.62). Na extremidade há uma casa de colono, localizada no ponto em que se encerrava o bloco primitivo. Existe também um muro de pedra paralelo à casa, abaixo da estrada, aparentando ser uma construção antiga (f.13).

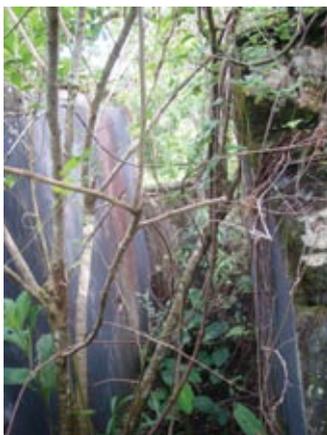
23

No local existem resquícios de uma construção, havendo peças de madeira que ficam ao relento. Afloram, também, blocos de pedra, fundações e paredes, estando em menor estado de arruinamento os tanques de lavagem de café – que são utilizados atualmente como chiqueiro e possuem revestimento por uma camada de cimento (f.16 a 22) – e a amurada de sustentação da antiga roda d’água (f.23 e 24).

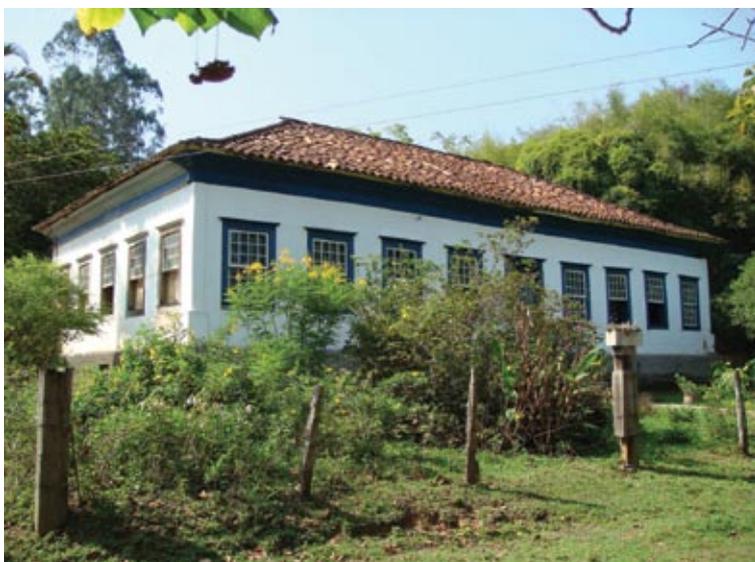
39

As esquadrias da fachada frontal estão em melhores condições que no restante da casa, mantendo-se conservadas e pintadas (f.39 e 51). Nas demais partes estão sem a pintura renovada, na cor da madeira, ao natural, porém em bom estado, apresentando degradação nas guilhotinas e nas folhas de veneziana situadas na lateral esquerda (f.41, 42, 56 e 57).

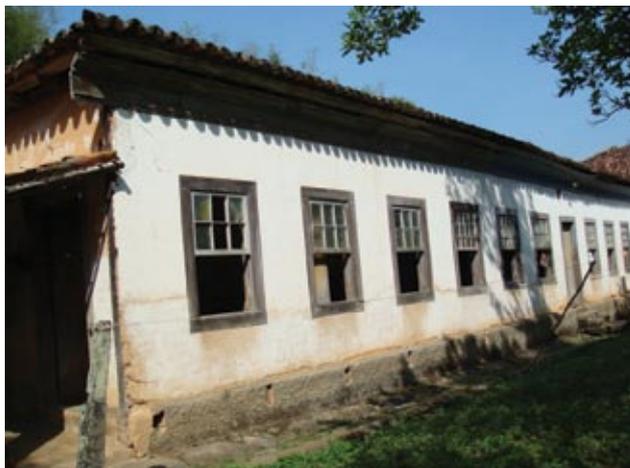
42

A cimalha apresenta bom estado com pintura nova e bem conservada na fachada frontal (f.51). A fachada lateral direita está sem pintura e com pequenas trincas (f.27). Nas demais partes em processo de degradação (f.29, 32 e 42), como o trecho encachorrado aos fundos, apresentam-se sem pintura, com estado de conservação mediano (f.05 e 32).

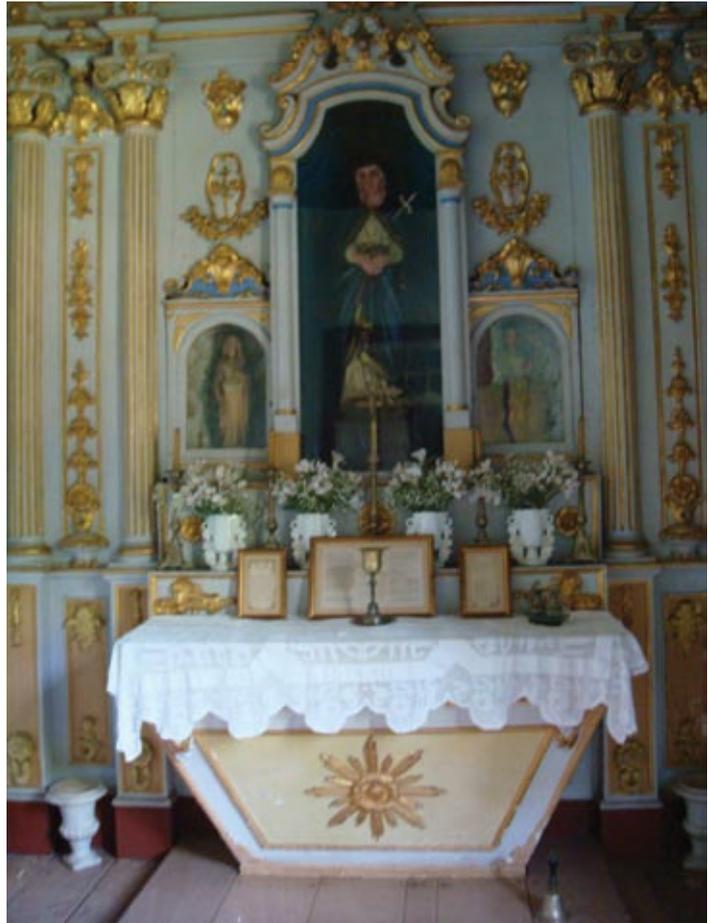
44

A capela parece ter sido adaptada, pois o lugar onde está instalada apresenta características de um quarto ou sala (f.44). Atrás do altar fica uma janela lacrada, com sua parede possuindo uma pintura diferenciada. O proprietário tirou um nicho lateral do altar para fotografá-la (f.50). No bloco de fundos foram adaptados dois quartos para serem utilizados como cozinha e banheiro (f.47).

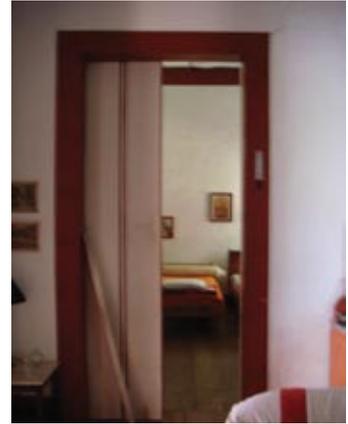
53

Internamente, no bloco central, há dois modelos de portas: um com vergas e umbrais na cor vermelho vinho, folhas cegas na cor branca, com detalhes no mesmo vermelho vinho na calha (f.53) e outra com vergas e umbrais em azul escuro, bandeiras brancas com postigos em duas camadas e folhas cegas de abrir na cor creme, com arremate em azul escuro na calha central (f.52). No bloco dos fundos há portas semelhantes às primeiras, com vergas e umbrais azul claro e folhas cegas amarelas (f.54).

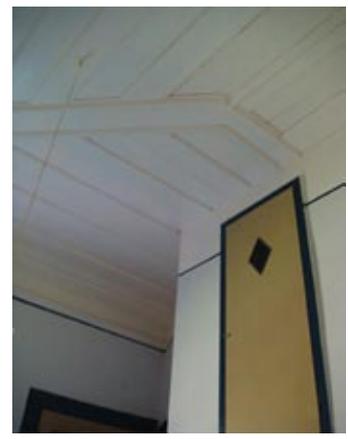
Os forros do bloco frontal apresentam bom estado de conservação (f.59, 60 e 61) e, no bloco de fundos, foram substituídos em alguns quartos (f.30). Na varanda fechada acham-se em processo de destruição em alguns trechos da (f.28 e 45). Na há forro na cozinha, banheiro e quartos Q9 e Q10.

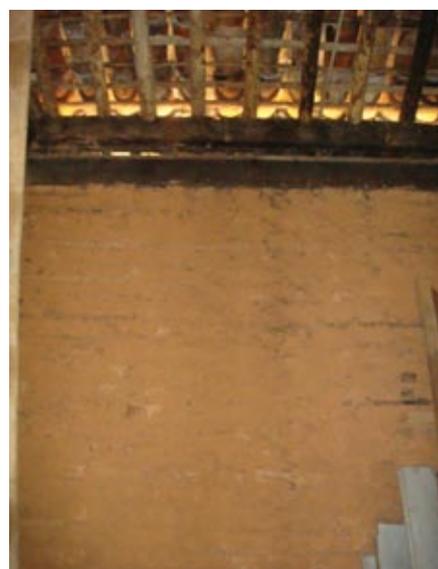
35

As vedações apresentam-se em alvenaria em argamassa de barro (f.35) com revestimento de cal e areia, pintura em caiação branca exterior e interior, exceto na nova compartimentação do antigo salão, pintada com tinta PVA. As paredes de tijolo de barro, na divisão dos banheiros do bloco frontal e no antigo salão que foi dividido em quartos Q1, Q2, Q3 e Q4, mantém panos, abaixo de algumas janelas da fachada lateral esquerda, refeitos em tijolo maciço (f.32). Percebe-se, também, algum enxertos pontuais de argamassa de cimento, tanto no interior quanto no exterior (f.47, 55, 57 e 58)
