Inventário das Fazendas do Vale do Paraíba Fluminense

denominação
Fazenda Recreio

código
AIII - F16 - RF

município
Rio das Flores

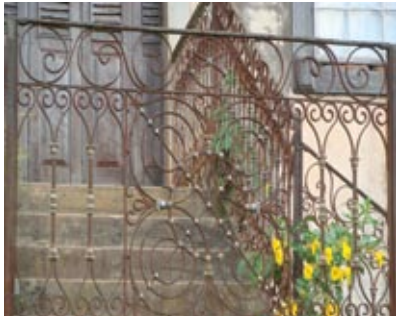
08

Como elementos decorativos e ornatos que se destacam, existe o pequeno alpendre da porta principal, com lambrequins em flandres; vitrais coloridos das janelas em arco abatido, nas cores azul, vermelho, verde, incolor, amarelo e roxo, além de grades da escada em ferro decorado (f.7, 8, 31, 43, 52, 64).

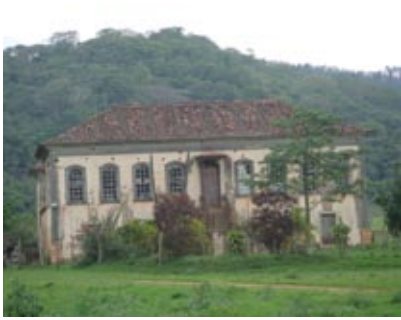
23

Na cobertura, o aspecto escuro das telhas capa e canal nos faz crer que o telhado apresenta seu aspecto original, em sua quase totalidade. A reforma, feita há mais de dez anos, estancou a umidade descendente que causava danos nas cimalthas, forros da varanda interna, dos quartos, salas, principalmente nos cantos superiores (f1, 11, 23, 36, 62, 63, 66, 67, 68, 69, 70, 88, 89, 190, 191).

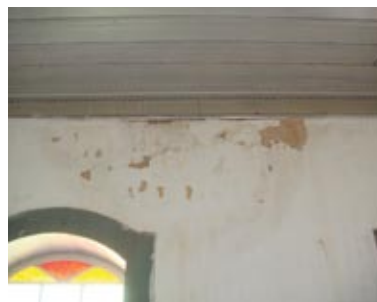
51

A porta principal é em arco abatido com bandeira em veneziana de madeira; as janelas também apresentam arcos abatidos com esquadrias em guilhotina e pequenas bandeiras coloridas. Há portas e janelas retas no porão, varanda interna e área de serviço (f.4, 12, 47, 49, 51).

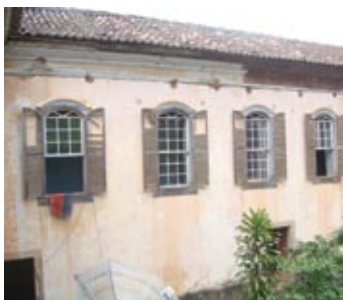
85

Nesta casa-sede, os beirais apresentam cimalha em madeira côncava / convexa, com friso nas fachadas, exceto naquela de fundos, onde houve modificações e os cachorros estão aparentes, sem forro (f.2, 7, 10, 11, 26, 27, 28, 57, 59, 85, 88, 120, 121, 123, 190, 191).
