Inventário das Fazendas do Vale do Paraíba Fluminense

denominação
Fazenda Cachoeira

código
AIII - FO4 - Val

município
Valença

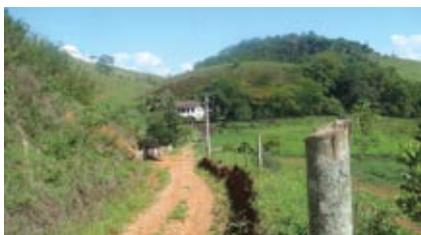
04

Um riacho corre paralelo à estrada de acesso à fazenda, formando, no local onde se tem a primeira visão da casa-sede (f.04), uma suave e escalonada cachoeira, cujo som do rolar de suas águas pelo lajeado de pedra é ouvido, de forma ininterrupta, mesmo de dentro do solar.

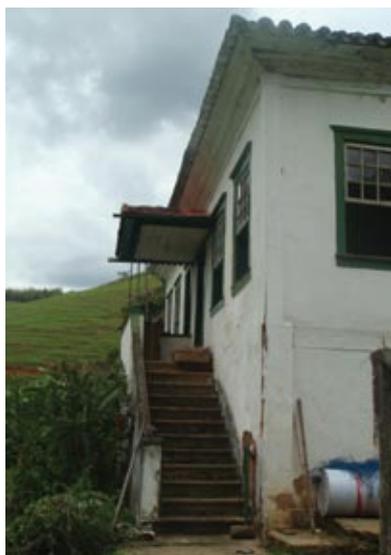
Uma cimalha em madeira lisa contorna a fachada frontal e lateral direita, predominando, no restante, o beiral com cachorros de madeira (f. 22, 34 e 36). Finaliza a composição o característico telhado de ponto elevado, coberto por telhas capa e canal.

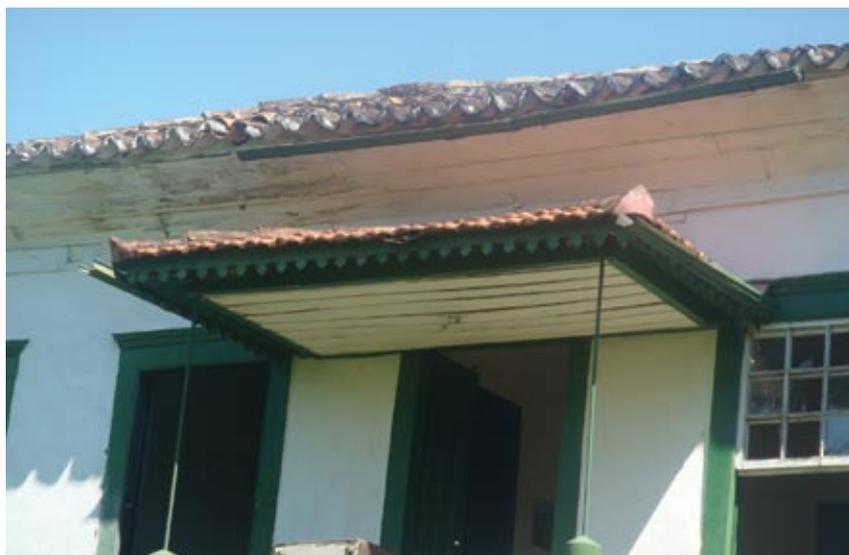
35

A fachada frontal, de modulação excêntrica, mantém duas janelas à direita e três à esquerda, com a porta de acesso principal entre elas. Chega-se ao pavimento nobre da casa através de escadaria com 12 degraus em pedra lavrada e guarda corpo cego em alvenaria, que tem, sobre seu patamar, um alpendre recoberto por telhas francesas e suportado por colunetas em ferro, que é forrado em madeira e decorado por estilização de lambrequins, em ferro (f. 35).

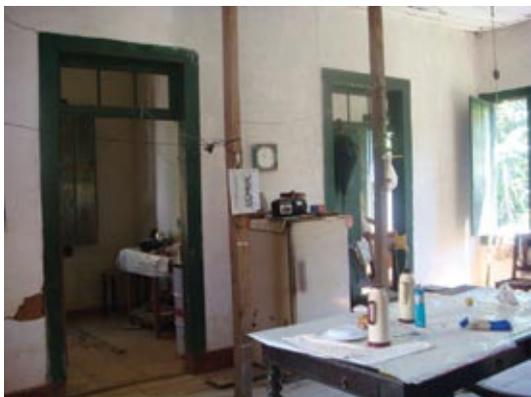
Vãos de portas e janelas com vergas retas compõem todo o prédio, mantendo esquadrias de duas folhas cegas e cercaduras em madeira pintadas de verde. As janelas apresentam, nas fachadas principal e lateral direita, sobre-vergas, também verdes e guilhotinas em caixilharia de vidro, pintadas na cor branca (f.02, 33, 34 e 36). As portas internas são de mesma conformação, algumas apresentando bandeiras fixas e vidradas (atual cozinha e depósito), também na cor verde (f.09 e 30).

A casa ainda possui a leitura tipológica dos cômodos originais. Assim, a atual sala era o antigo salão de festas, com um quarto e uma alcova transformados hoje em escritório / biblioteca. A cozinha e o depósito revelam terem sido quartos que se abriam para a sala de jantar e seu requinte ainda pode ser notado pelas bandeiras existentes nas portas (f. 09 e 30).

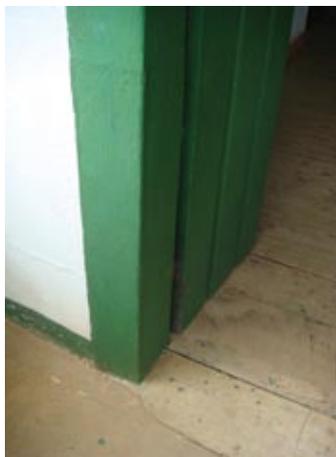
10

A atual fachada frontal possuía somente vãos de janelas, seis ao todo, os cinco atuais mais o que foi transformado em porta, conforme revelam as marcas nos umbrais (f. 10). O acesso original ficava na fachada lateral direita, que tinha cinco janelas, além da porta principal. Com a mudança, foram reconfigurados os espaços internos e o antigo *hall* foi fechado, transformando-se na sala que hoje separa o antigo salão de festas e a sala de jantar. Existe, atualmente, no lugar da porta original, uma janela. Este acesso possuía um vão de porta mais largo do que a entrada atual, conforme foi comprovado através de medição do enchimento necessário para adaptar uma janela no local (f. 11).

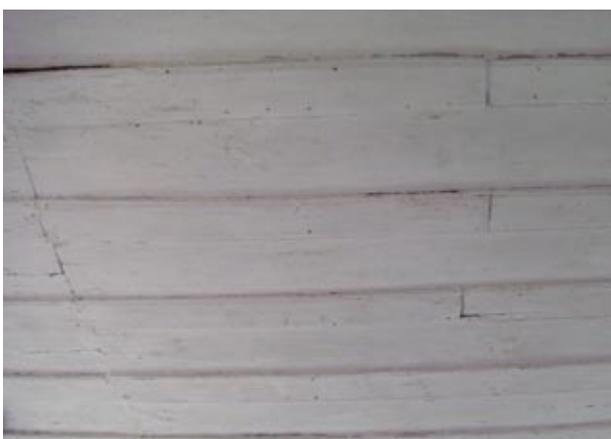
12

Internamente, possui assoalho de madeira em junta cega (f. 13), fechamentos de paredes em pau-a-pique em todo pavimento superior (f 18, 20 a 22) e forro de madeira do tipo saia e camisa (f. 12).

A estrutura de madeira (madres, pilares, vergas e barrotes) apresentam-se em boas condições nos trechos onde não há processo de arruinamento. Há forros originais em boa parte da casa, com grau de conservação que denota enfraquecimento da madeira na maioria dos compartimentos, como no antigo salão, atual sala (f.12). Excetuando-se a atual cozinha e as modificações ocorridas na parte que foi adaptada para uso como casa de colono, todos os compartimentos apresentam assoalho de madeira em junta cega, em bom estado de conservação, registrando apenas pequenas fendas e um recalque na atual sala (f.13 e 27).

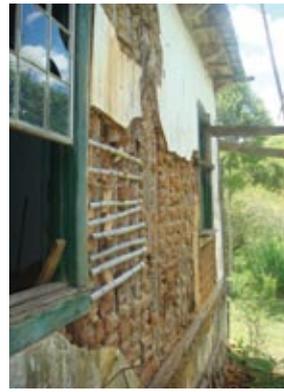
No trecho da casa em processo de arruinamento, na fachada lateral direita, há descolamento do emboço em grande parte do pano da alvenaria, deixando exposta a estrutura de pau-a-pique e a taipa de sopapo (f.18, 20 a 22). As madres, pilares e frechais estão expostos às intempéries (f.18, 20 a 22). No bloco direito, de fundos, na fachada frontal inexistente alvenaria de vedação entre as esquadrias, deixando exposta parte da estrutura dos umbrais. Azlém disso, o frechal está sustentado, neste trecho, por escoras (f.17 e 19).

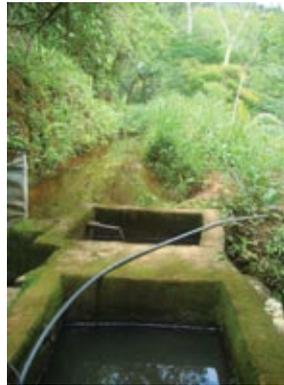
23

Segundo informações do proprietário, que vive no local há muito tempo, existiam, na parte frontal direita do platô, edificações que serviram de engenhos e moinhos, com tipologia construtiva de construções do séc. XIX. Ainda segundo o proprietário – que nos indicou o local das mesmas –, havia algumas construções para uso como tulhas, próximas à lateral esquerda da casa-sede. Foram localizados na parte frontal esquerda da casa-sede, cerca de meio metro abaixo da terra, alicerces de pedra. Segundo o proprietário, estes seguiam até ao atual pomar, fechando quase em paralelo aos fundos da edificação. Ainda existe uma captação de água na encosta do morro que emoldura a casa-sede, que pode ter sido usado, no passado, para abastecimento (f.23).

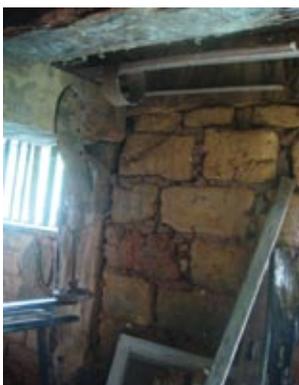
29

Construção de implantação comum a muitas fazendas fluminenses, encravada em um declive de terreno, configurando, no bloco frontal, um porão com pé direito alto, o que lhe confere destaque na paisagem. Está apoiada em base de pedra, mostrando, internamente, a estrutura em gaiola de madeira (pilares, frechais, madres e barotes) e com o porão mantendo alvenarias de vedação em adobe e pedra de mão (f.29).
