# Inventário das Fazendas do Vale do Paraíba Fluminense

**Instituto Estadual do Patrimônio Cultural**  
Secretaria de Estado de Cultura - RJ

denominação <b>Fazenda São Fernando</b>	código <b>AIII - FO9 - Val</b>
localização <b>Rodovia RJ-151, 6º distrito, Conservatória</b>	
município <b>Valença</b>  época de construção <b>séc. XIX</b>  detalhamento do estado de conservação <b>no corpo da ficha</b>  uso atual / original <b>residencial e industrial (fabricação de laticínios e aguardente) / faz. de café</b>  proteção existente / proposta <b>nenhuma / tombamento</b>  proprietário <b>particular</b>	<p>fonte: IBGE - Rio Preto</p>

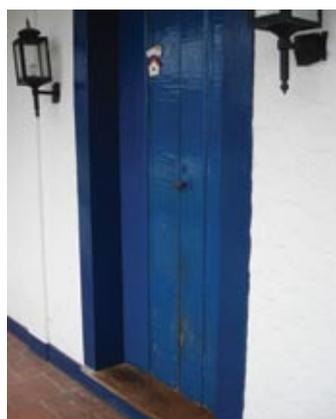
54

O beiral apresenta boas condições gerais nas peças de madeira e na pintura, assim como as esquadrias (f.26, 54, 55 e 56). Entretanto, as portas de acesso da capela e de sua sacada apresentam os socos e a parte inferior das folhas degradadas, com presença de remendos, popularmente conhecidos como bacalhaus (f. 67). Deve-se ressaltar que um antigo proprietário instalou gradeamento de madeira em diversas janelas dos fundos (f.67).

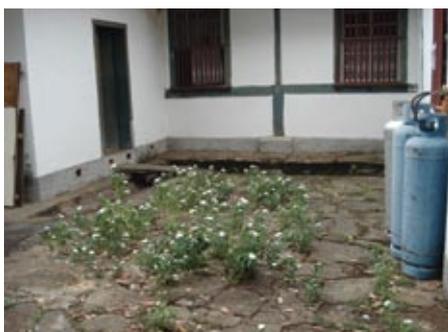
A casa-sede, em sua parte externa, na região da cozinha, é toda contornada por calçamento em pedra de mão, tendo, inclusive, canaletas de escoamento das águas pluviais (f.70, 71 e 72), não tendo sido notada a ocorrência de patologias.

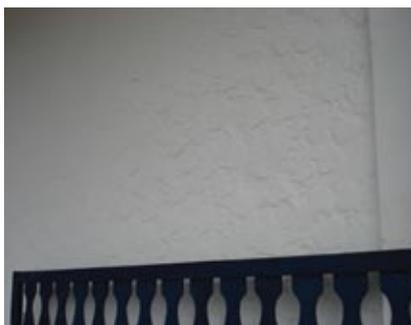
25

O revestimento das paredes externas é feito em massa texturizada, semelhante à aquelas do tipo *mission style*, do primeiro quartel do século XX (f.25 e 67), não tendo sido notada a ocorrência de patologias.

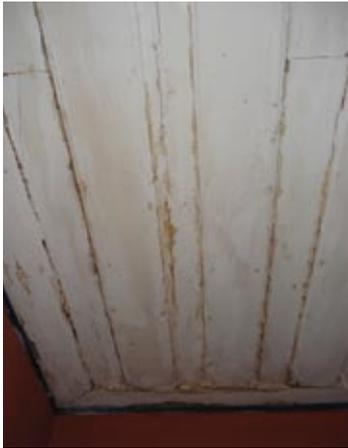
30

O forro, em saia e camisa, apresenta estado de envelhecimento. Porém, não foi percebida infestação de cupins nas peças (f.29 a 31, 59, 60 e 63).
