# Inventário das Fazendas do Vale do Paraíba Fluminense

denominação  
**Fazenda Córrego Sujo**

código  
**AV - F11 - SJVRP**

município  
**São José do Vale do Rio Preto**

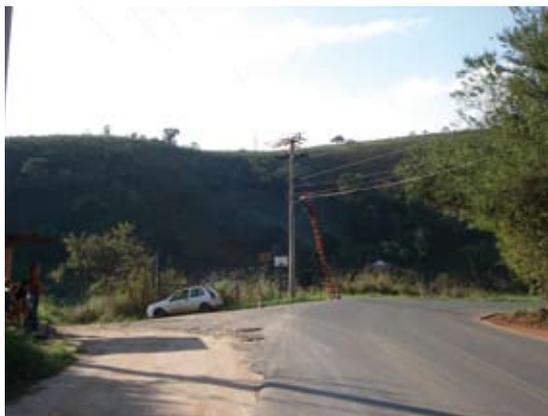
01

Rumo a São José do Vale do Rio Preto, a primeira sinalização indicativa a ser observada para se chegar à Fazenda do Córrego Sujo (identificada no levantamento da FUNDREM<sup>1</sup> como Fazenda Boa União) é a placa informando a entrada para a Fazenda São Judas Tadeu, afixada em poste de iluminação, na margem esquerda da RJ-134 (f01).

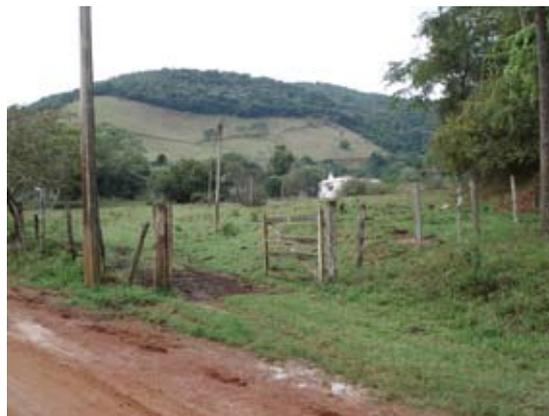
02

Seguindo por esse caminho num trecho de forte declive, alcança-se a ponte de concreto que passa sobre o Rio Preto. Dobra-se à esquerda, e logo à frente, novamente à esquerda, depara-se com uma ponte de madeira vermelha. Ao final dessa passagem, encontra-se, à esquerda, um pontilhão azul pelo qual se tem acesso à Fazenda São Judas Tadeu. Toma-se então à direita, em direção à igreja de Córrego Sujo, a Capela de Nossa Senhora de Lourdes. Ao avistar a capela, localizada à esquerda, dobra-se à direita, passando novamente por uma outra ponte de concreto. A partir desse ponto, segue-se em frente, até avistar a porteira da fazenda, à direita (f02).

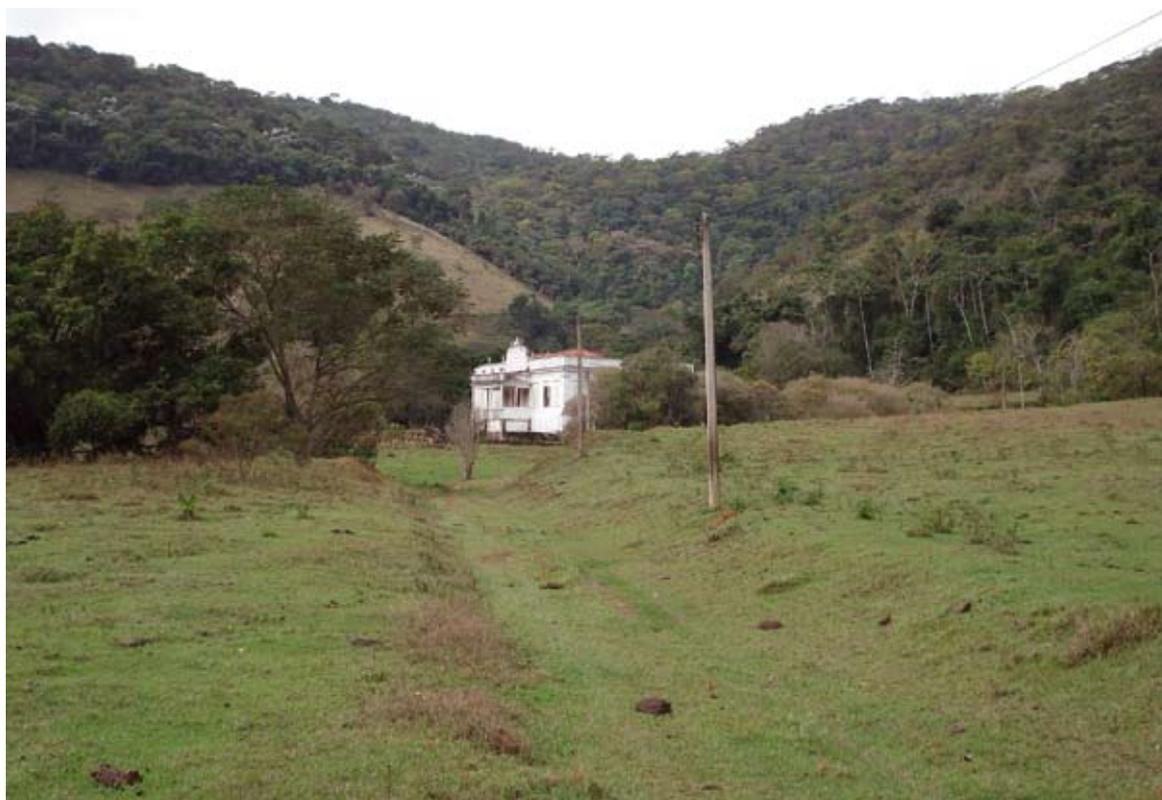
03

O caminho tortuoso e a localização distante da estrada aumentam a surpresa ao se vislumbrar a bela arquitetura alva dessa sede, imersa em um ambiente absolutamente verde, o que torna sua visão singular em meio ao contexto rural onde está inserida (f03).

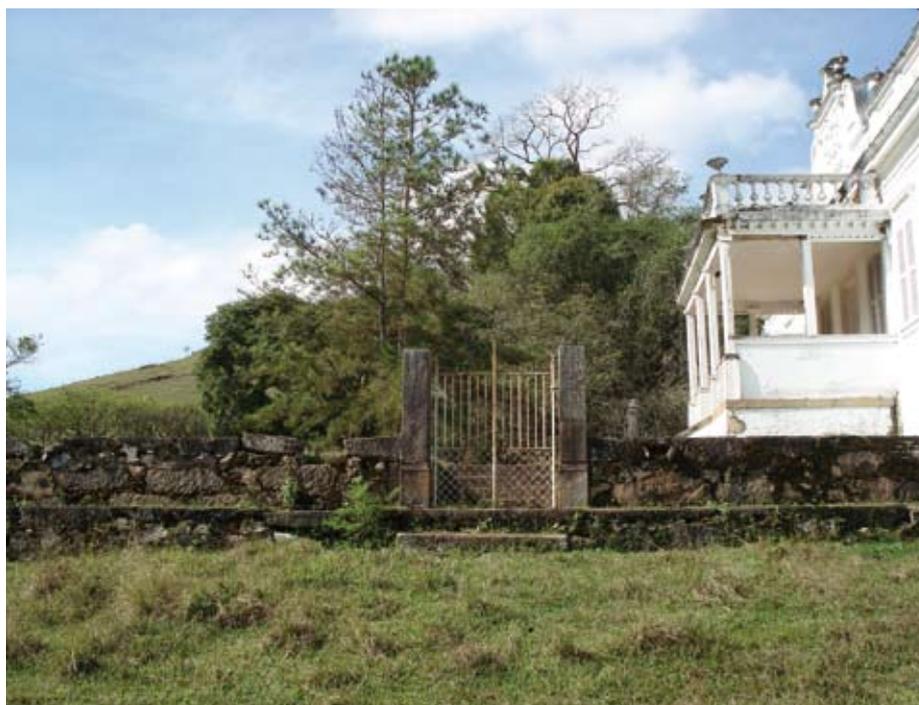
04

Não há calçamento ou vestígios de estrada a partir do portão da fazenda, mas apenas um caminho marcado pela passagem de carros. Ao final desse percurso, chega-se à sede, cujo acesso se dá através de portão de ferro ladeado por um muro contínuo de pedra. Na verdade, este muro que contorna a edificação constitui-se num arrimo que delimita o platô sobre o qual o imóvel foi construído, localizado num nível de terreno mais elevado em relação à área circundante (f04).

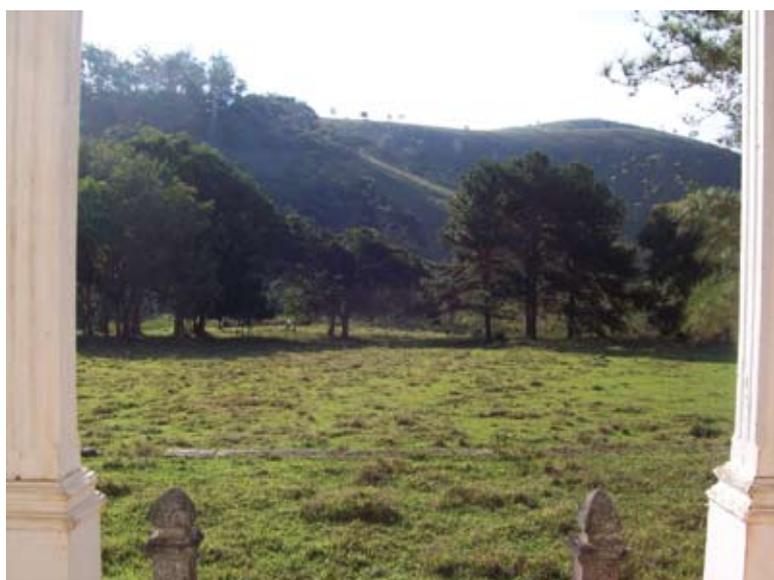
05

A paisagem que se descortina no entorno imediato é belíssima – são 360° de morros arborizados, que alternam vegetação rasteira com arbustiva e muitas árvores. Em determinados ângulos, tem-se a impressão de que os vãos da construção emolduram intencionalmente a bela paisagem (f05).

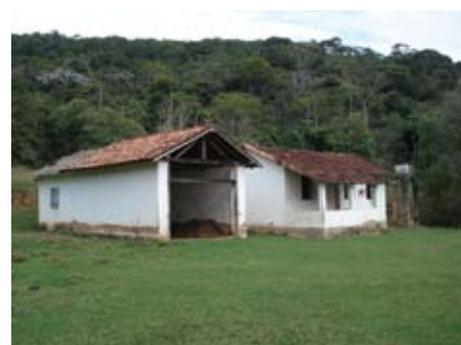
06

A sede é a única edificação antiga do conjunto que hoje lá sem encontra. As demais construções são contemporâneas e se destinam a abrigar a casa dos caseiros e uma garagem (f06).

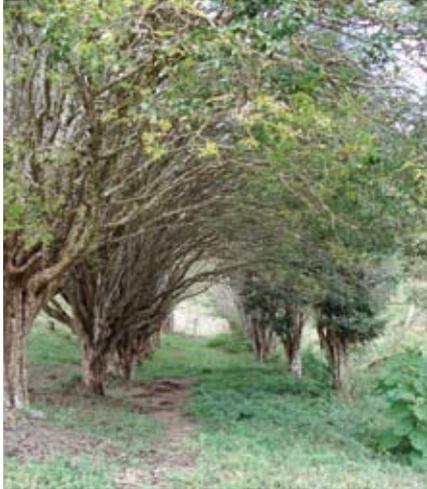
12

No entanto, é possível identificar ruínas de estruturas em pedra no entorno próximo da casa, como os dois tanques de porte médio, localizados logo à frente da construção (f07), o pequeno tanque de pedra, situado mais ao fundo (f08), além de pedras espalhadas pelo terreno da propriedade, junto ao limite principal e à fachada posterior (f09 e f10). Esses indícios sinalizam uma estrutura complementar antiga que cercava a sede. Corre na lateral direita do atual limite da propriedade um pequeno riacho, que forma um açude (f11), este já localizado no interior da fazenda vizinha. No entanto, considerando que essas terras devem ter sofrido desmembramentos como todas as grandes propriedades de então, supõe-se que estas águas deveriam pertencer à antiga Fazenda Córrego Sujo. Na lateral esquerda, existe um pomar de jabuticabeiras, formando uma pequena alameda que conduz ao fundo do terreno (f12).

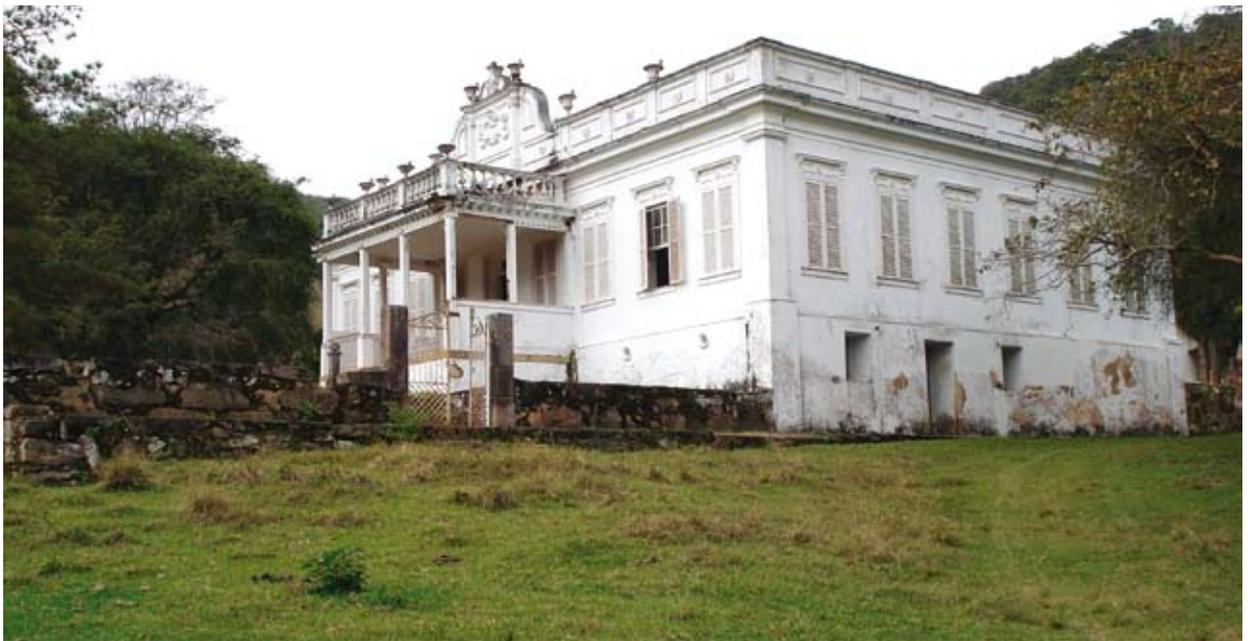
13

A arquitetura da sede, de inspiração eclética, apresenta porão alto parcialmente utilizável, e corpo da edificação com envasaduras esbeltas e sequenciadas, ornadas com sobrevergas decoradas (f13). As vedações dos vãos das janelas são em folhas duplas, externamente, em venezianas, e internamente, em guilhotinas de caixilharia de vidro (f14). As portas externas são em folhas duplas almofadadas, com exceção das portas da fachada posterior, que são em reguado de madeira, tipologia simplificada coerente com a importância secundária do acesso (f15). Hoje, as aberturas do porão encontram-se sem esquadrias (f16).

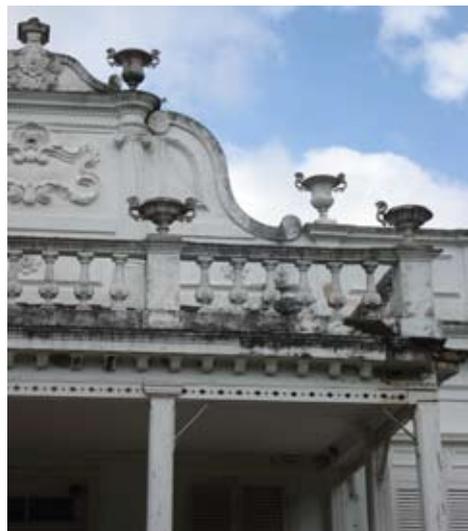
19

Apresenta, na sua composição, platibanda com elementos de gosto neoclássicos (f19) – balaústres decorados, vasos, cimalkas frisadas e pequenas mísulas –, que chega à empena principal como se tivesse sido acrescida e não como se fosse parte dela originalmente. Isto porque seus elementos se tocam, mas não se integram, como é comum ver em estruturas como estas, em edificações que guardam esta mesma linguagem (f20).

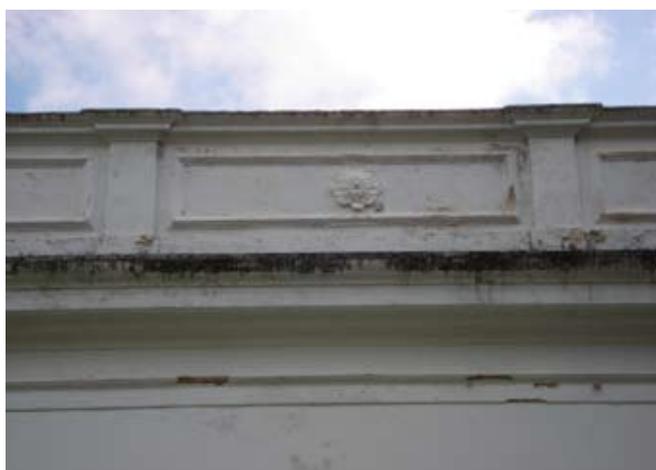
21

Finalizando o acabamento da fachada, está a platibanda do corpo da edificação, que exhibe pequenos requadros com florão central, separados por montantes de alvenaria de baixa estatura (f21).

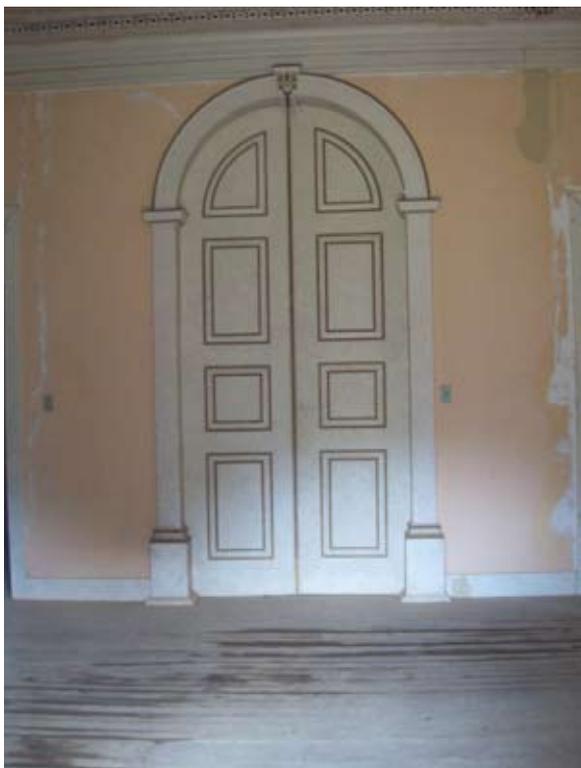
26

As esquadrias internas repetem a tipologia externa. A única que destoa desse padrão é a porta do acesso principal à capela (f26), com verga em arco pleno e folhas duplas, almofadadas e com frisos dourados. Na verdade, trata-se de um altar suspenso por tablado escalonado de madeira (f27 e f28), executado em madeira pintada e douramento de detalhes e ornatos. Capta a atenção o detalhe que decora a parte frontal da mesa do altar, a versão cristã do “olho da providência”, símbolo que tem outras interpretações na religiosidade egípcia (o olho que tudo vê) e na alquimia (f29), e que foi encontrado também no oratório da capela da Fazenda Valverde, nessa mesma região.

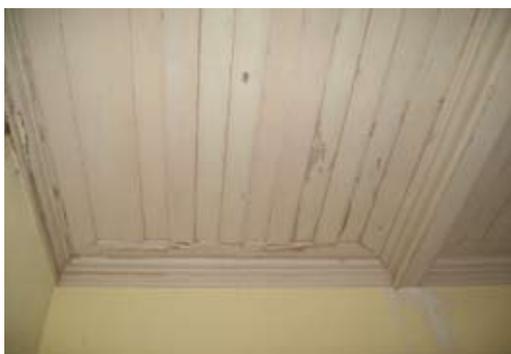
30

Os forros, em madeira, são em tabuado aplicado em saia-e-camisa, com arremate periférico em frisos de madeira, formando caixotões nos cômodos de maior dimensão (f30). A variação ocorre no *hall* de entrada, onde, além desses arremates, há um respiro rendilhado (f31).

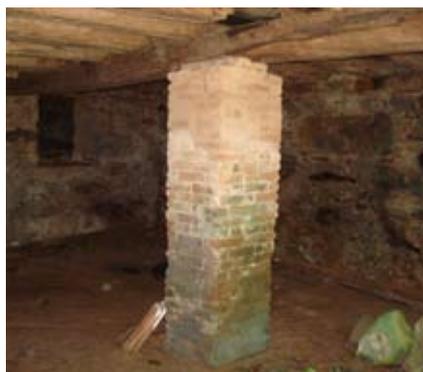
35

A estrutura da construção é possível de ser visualizada no porão. Pilares internos de tijolos maciços se solidarizam na estrutura do pavimento superior com as paredes periféricas de pedra de mão (f35). Generosos barrotes, apoiados nessa estrutura primária, formam a malha de suporte das alvenarias e pisos internos. Os óculos percebidos na fachada principal, internamente se revelam de formato quadrado, executados em trecho de alvenaria mista, de pedra de mão com tijolos maciços (f36).
