# Inventário das Fazendas do Vale do Paraíba Fluminense

denominação  
**Fazenda Cachoeira da Alegria**

código  
**AIII - F17 - RF**

município  
**Rio das Flores**

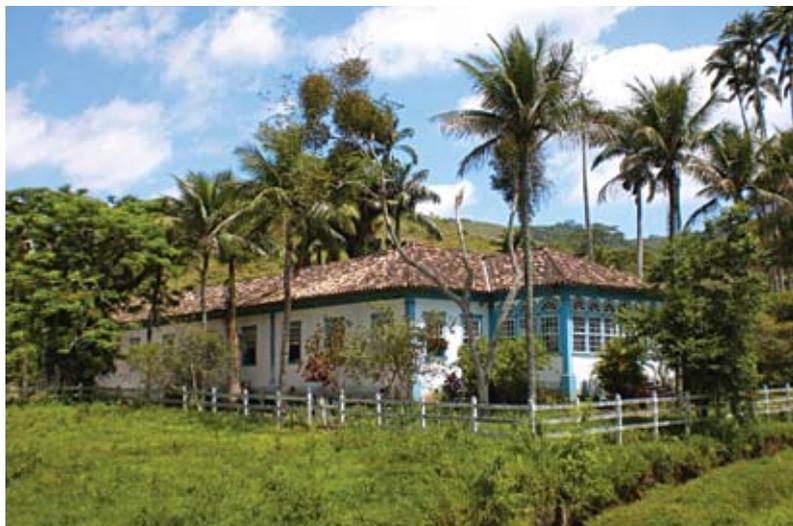
30

Apesar da reforma do telhado, observamos que certos trechos dos beirais apresentam falhas e telhas quebradas, ocasionando infiltrações (f35).

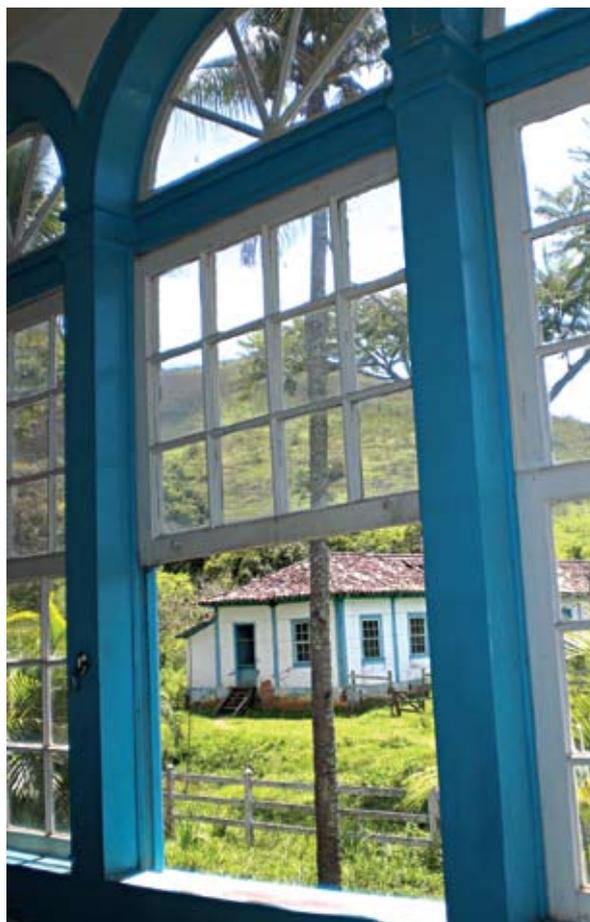
32

As esquadrias externas estão sem a pintura adequada à sua proteção, o que expõe a madeira às intempéries. Na fachada frontal, observa-se a deterioração do caixilho da porta e dos frisos denticulados do peitoril (f37).

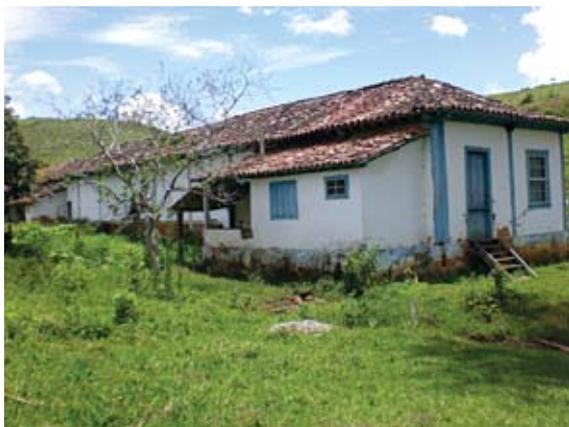
33

As paredes externas, caiadas de branco, apresentam trincas e recalques. Na fachada lateral, o frechal existente na altura do corredor e cozinha está flambado (f38). O embasamento que contorna o casarão está quase todo comprometido pela pulverulência e por fissuras, havendo trechos com desprendimento do emboço (f39).
