Inventário das Fazendas do Vale do Paraíba Fluminense

denominação
Fazenda Forquilha

código
AII - FO3 - Vas

coordenador / data **Noêmia Lúcia Barradas Fernandes / jan 2009**
equipe **Ícaro Cerqueira, Daniel Brás**

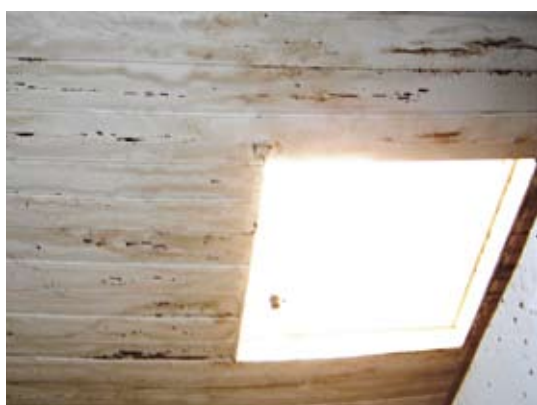
27

O forro original era composto por peças de madeira do tipo saia e camisa, pintado de branco (f26) que, na área social, além do roda-teto, mantinha encabeiramento. Foi encontrada uma clarabóia no banheiro menor, uma vez que este não possui janela (f27).

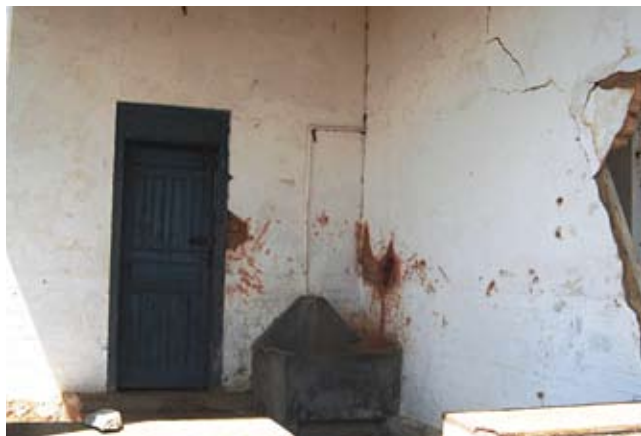
30

A edificação mantém íntegra algumas características originais, apesar da descaracterização da volumetria e do péssimo estado de conservação. A casa, como um todo, apresenta várias patologias sérias, que comprometem parcialmente sua estabilidade, em especial na ala de serviços, que, atualmente, teve sua varanda e parte da despensa avariados (f29 e f30). A estrutura desta parte da casa está comprometida, devido ao assentamento do terreno, em conjunto com o ataque da estrutura em madeira por insetos xilófagos. Na verdade, toda a estrutura em madeira necessita de uma revisão, pois está comprometida pelo ataque de cupins e/ou apodrecimento. Em algumas áreas, percebe-se a perda de material nas alvenarias de tijolo maciço, a desagregação das argamassas de emboço e reboco, bem como a inserção de argamassa não compatível com o revestimento original (f31 e f32).

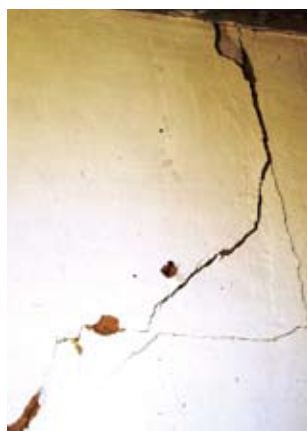
33

Nas alvenarias, rachaduras verticais, horizontais e diagonais são constantes, evidenciando recalques na estrutura (f33 e f34), especialmente no encontro das alvenarias (f35) e no entorno das vergas de janelas e/ou portas, com o agravante de trincas transversais (f36 e f37).
