Inventário das Fazendas do Vale do Paraíba Fluminense

Instituto Estadual do Patrimônio Cultural
Secretaria de Estado de Cultura - RJ

denominação
Fazenda Mulungu Vermelho (antiga São Francisco)

código
AII – FO8 - Vas

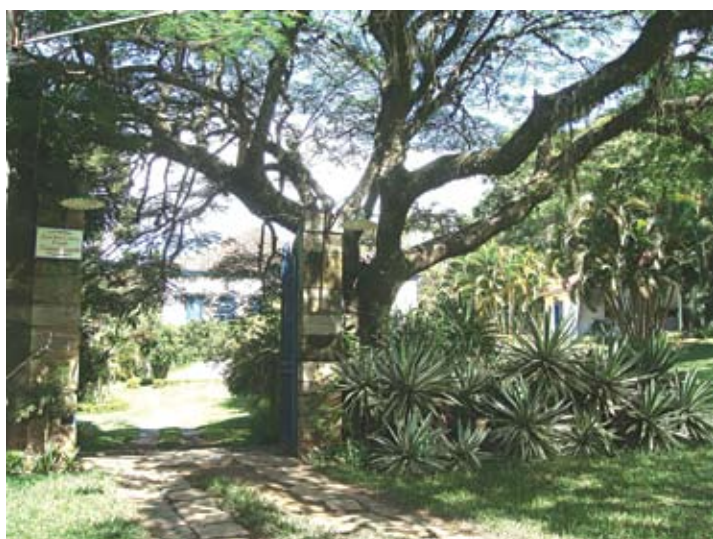
04

O acesso ao jardim lateral esquerdo, antigo terreiro de secagem de café, se dá através de portão de ferro – refeito pela atual proprietária – instalado num vão do espesso muro em pedra seca (f04) que faz a contenção do platô da casa-sede e que limitava, outrora, o quadrilátero funcional. Essa murada segue em direção ao córrego, até ao ponto em que se apresenta em ruínas (f05).

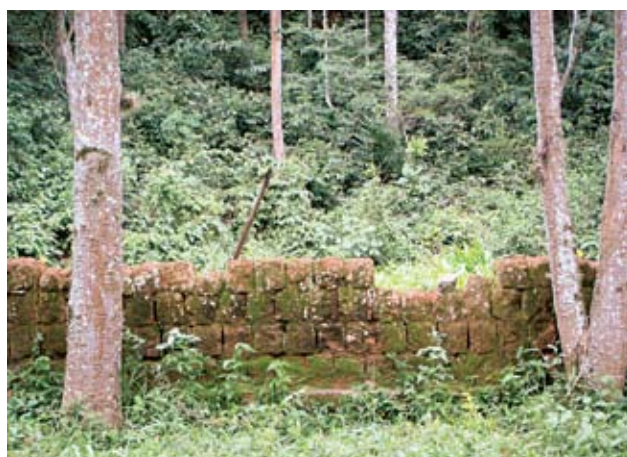
10

Não há indícios visíveis da localização das construções originais do engenho, tulha e das senzalas, aparecendo somente o alicerce em pedra seca de uma murada entre a área ao redor dos antigos terreiros de secagem (f09) e a área alagada pelo córrego, quando das grandes chuvas, onde ainda restam alguns blocos de adobe sobrepostos (indicando a existência) de alvenaria histórica (f10).

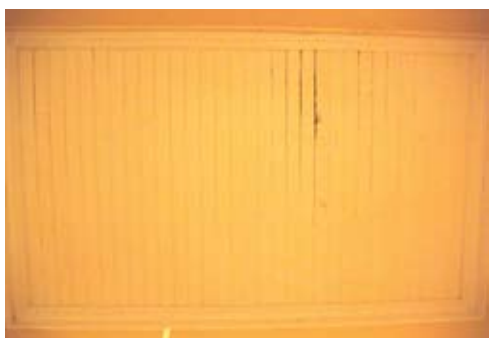
55

O forro é uma das partes que menos sofreu intervenções. Somente em um dos cômodos criados como circulação – que, segundo a proprietária, era um vão aberto para o interior do telhado utilizado por morcegos como passagem –, e devido à falta de sua estrutura e paginação original, é que foi feita a colocação de lambris de madeira comercial (f55).

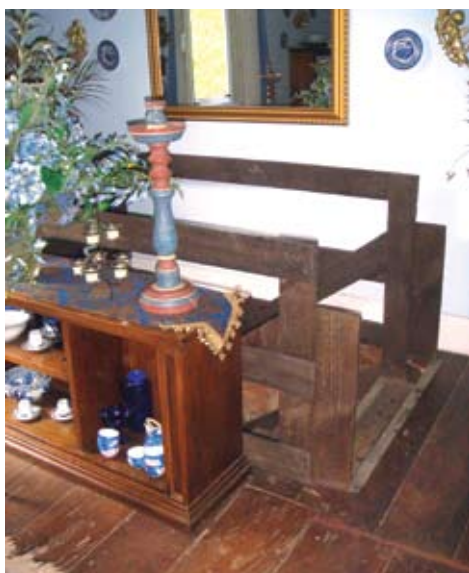
60

A segunda sala de jantar teve sua função reduzida à sala de café, por motivo da intervenção no piso assoalhado, abrindo um vão para uma escada de acesso interno ao porão, onde se localiza a segunda cozinha, solução criada para atender à atual utilização do porão (f60).

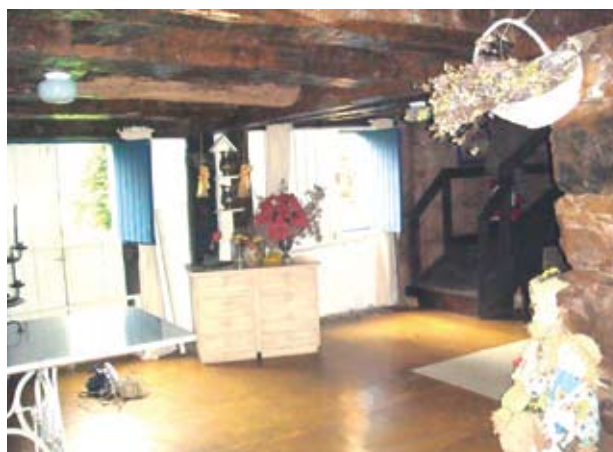
61

Uma segunda cozinha, no porão, foi criada pela atual proprietária para dar suporte à nova utilização deste. Executada num patamar intermediário – entre os assoalhos do pavimento superior e o do porão – tem piso em cimento queimado e algumas paredes mostrando os alicerces em pedras marroadas – pintados com resina acrílica e com todos os detalhes aparentes –, e outras em pau-a-pique com caiação. Esta nova cozinha mantém pé-direito baixo, com cerca de 2.20m do piso até a parte inferior dos contra barrotes que sustentam o piso e paredes do pavimento superior (f61).
