# Inventário das Fazendas do Vale do Paraíba Fluminense

denominação  
**Fazenda Ponte Alta**

código  
**AVI-FO1- Nat**

estado de conservação  
**detalhamento no corpo da ficha**

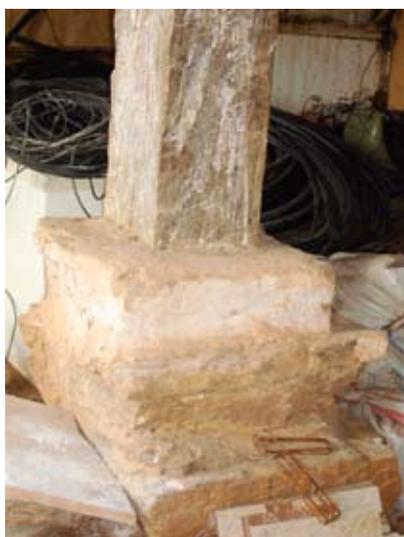
55

A fazenda possuía senzala no porão da casa-sede, onde viviam os escravos, e também o tronco, que ainda pode ser visto hoje, onde eles eram castigados (f55).

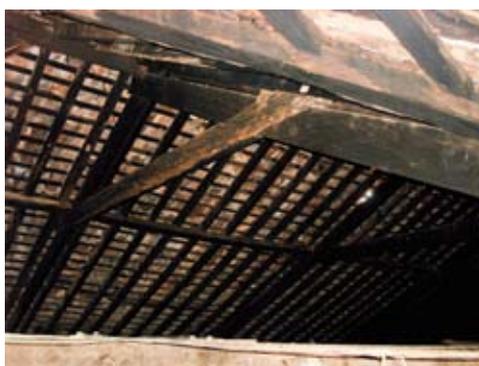
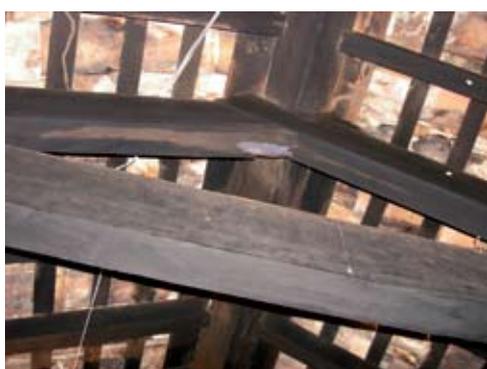
O telhado está em bom estado de conservação. Observa-se, acima do forro, um engradamento perfeito apesar de todos esses anos. Não há as tradicionais tesouras de telhado, mas um esquema construtivo diferente (f60 à f61) sem a linha usual.
