Inventário das Fazendas do Vale do Paraíba Fluminense

Instituto Estadual do Patrimônio Cultural
Secretaria de Estado de Cultura - RJ

denominação
Casa de Visitas / antiga Fazenda Santa Rosa

código
AIII-FO2-Pir

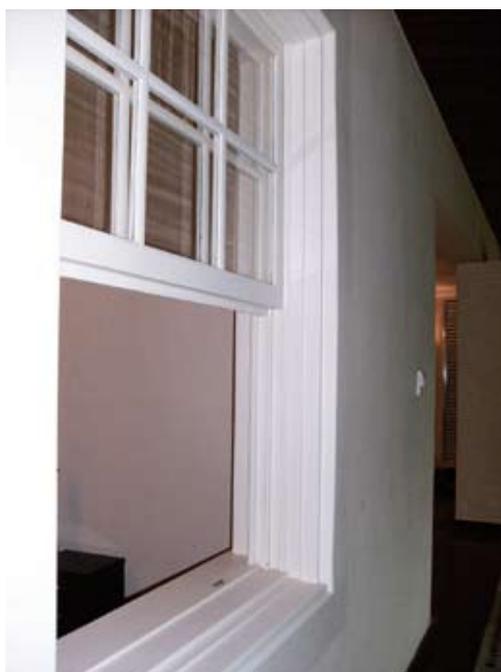
36

As esquadrias em madeira são de verga reta com pintura em branco acetinado. As portas almofadadas e as janelas com guilhotinas são originais, mas estão sem as folhas externas de fechamento (f36). Em dois quartos, nota-se outro modelo de janela, na qual os caixilhos em vidro têm base fixa, com duas folhas de abrir (f37). Na ala de serviços as janelas têm bandeira, mantendo as duas folhas de abrir envidraçadas. No avarandado, há vidraças fixas, revestidas com película plástica protetora contra raios solares, com as janelas superiores basculando para fora. Os banheiros da casa-sede fazem a circulação do ar por exaustores.
