denominação  
**Fazenda do Valverde**

código  
**AV – FO1 – SJVRP**

município  
**São José do Vale do Rio Preto**

uso atual / original  
**hotel / fazenda de café**

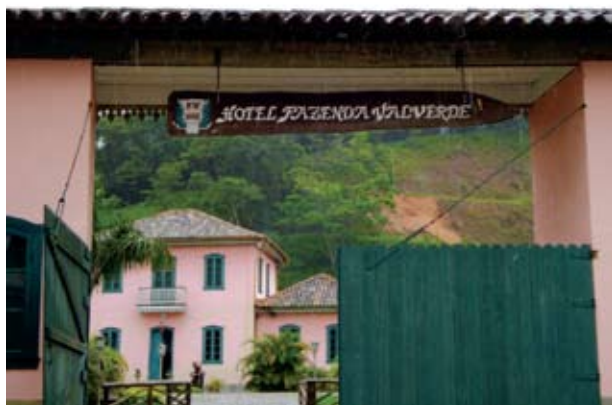
01

Situada em área urbana, a Fazenda Valverde é acessada a partir da RJ-134, que corta a localidade de São José do Vale do Rio Preto de ponta a ponta. A entrada para a rua José Silveira de Medeiros, onde está estabelecida a estância, ocorre em bifurcação que exhibe placa que norteia para acesso à BR-116 e para a localidade de Pouso Alegre. Uma vez tomada a direção de Pouso Alegre, logo adiante se avista a porteira da fazenda, à esquerda (f01).

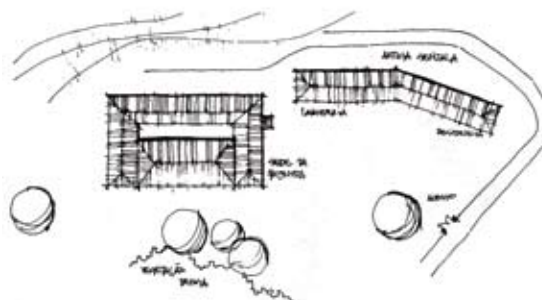
02

O pórtico de acesso da fazenda é construção nova. Comparativamente ao croqui da FUNDREM<sup>1</sup> (f02), realizado em agosto de 1982, percebe-se que o acesso, então, era feito mais lateralmente à sede, em frente à qual foi assinalada compacta massa de vegetação. Hoje, o mesmo acontece quase que perpendicularmente à fachada principal da sede, sinalizando a intervenção no terreno e o deslocamento da entrada.

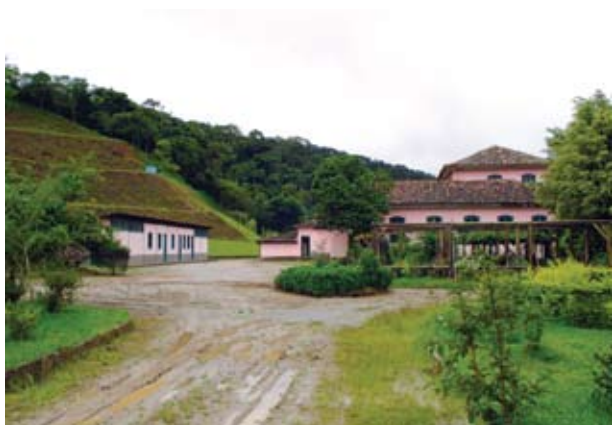
03

Implantada próxima à colina adjacente – que alterna concentração de vegetação e corte em talude (f03) –, a fazenda presta-se hoje ao uso turístico, o que motivou algumas intervenções no sentido de adaptar as edificações encontradas pelos atuais proprietários à finalidade presente.

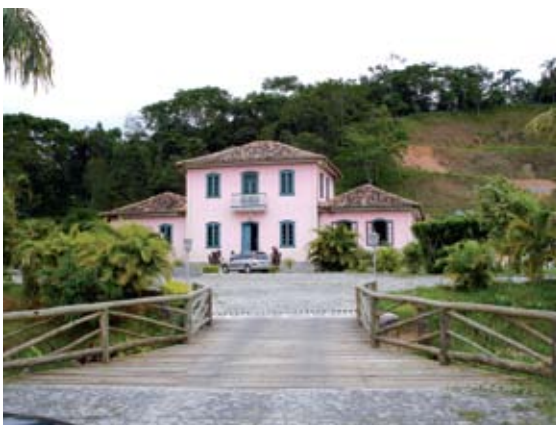
04

A despeito da proximidade do contexto citadino, a região de entorno da fazenda apresenta uma vegetação densa e exuberante, que compensa sua urbanidade. Todo o complexo está assentado em terreno plano, cortado frontalmente pelo Córrego da Boa Vista – tributário do Rio Preto –, ao qual se sobrepõem duas pequenas pontes de madeira, que permitem o acesso à fazenda propriamente dita (f04).

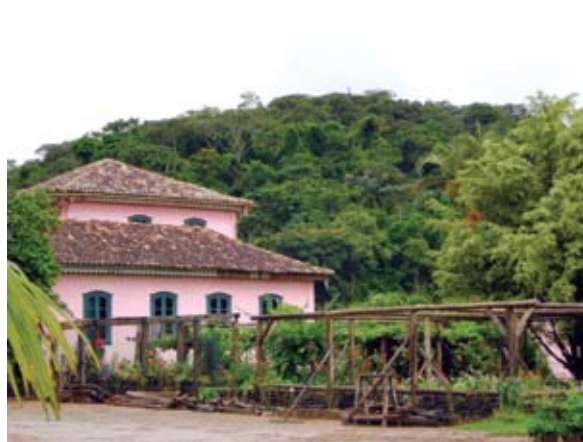
07

Os atuais proprietários, antigos donos da Fazenda Calçadinho, não sabem informar a respeito da existência do quadrilátero funcional. Apenas se pode destacar a proximidade entre a sede, a senzala e o antigo terreiro de café – este contíguo a sede, em pequena elevação com base em pedra (f07). Essa projeção da reconstrução nos fornece, a princípio, uma implantação linear dos elementos de composição da antiga fazenda de café.

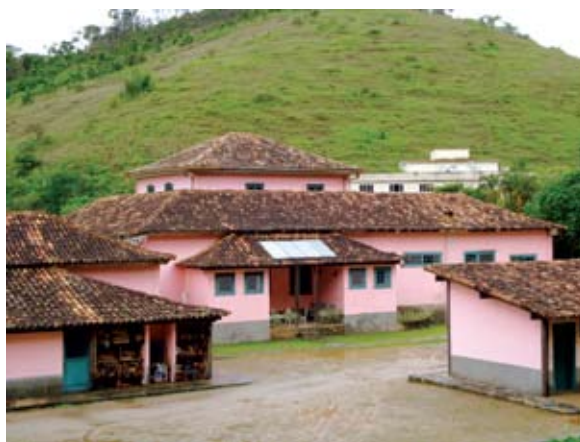
08

O edifício da sede, na maior parte de sua área, apresenta somente um pavimento, mas o corpo central da fachada principal apresenta um segundo nível, com balcão na face voltada para a entrada da propriedade (f08). Construção sobre porão baixo, que exibe pequenas aberturas para ventilação, as quais, na fachada principal, recebem acabamento em aro de pedra aparelhada, conferindo aos vãos o caráter de pequenos óculos circulares.

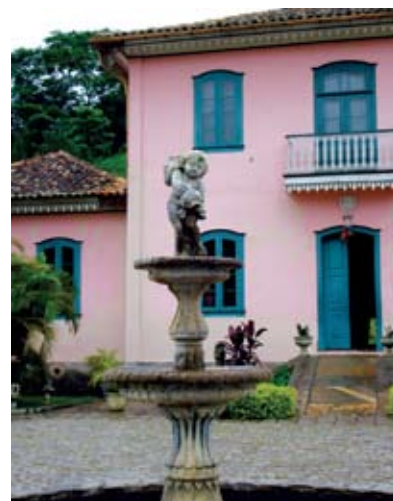
12

A tipologia das esquadrias difere de acordo com o local onde são empregadas. Nas fachadas principal e laterais, exibe como padrão folhas duplas de abrir, externamente em caixilharia de vidro e madeira, com esbelta sobreverga e peitoril com pingadeira, ambos também em madeira; e, internamente, folhas cegas almofadadas – sempre encaixadas em vãos de verga em arco abatido com ombreiras. Distinções são identificadas nas portas principal e lateral – que não apresentam as folhas em caixilharia – e na porta-janela<sup>3</sup> – que apresenta bandeira em caixilharia de vidro (f12).

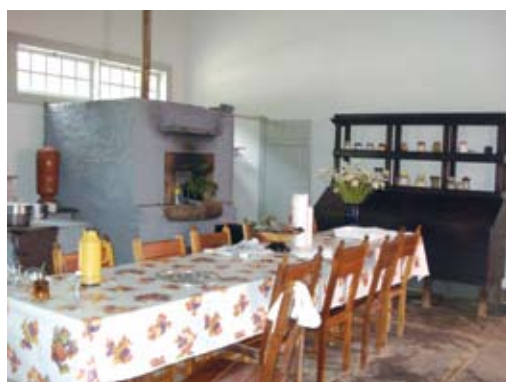
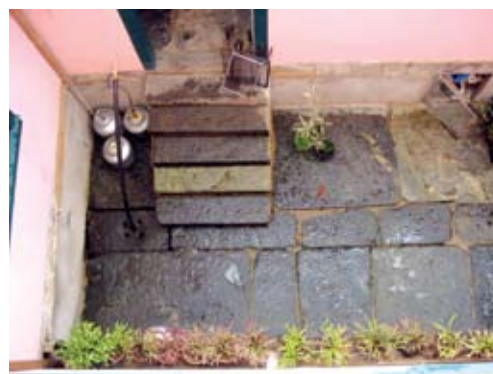
Internamente, pisos em régua de madeira revestem todos os ambientes. Na sala de jantar e no auditório, esses pisos recebem acabamento em tabeira com régua de duas cores. Nos demais ambientes, o tabuado utilizado apresenta uma só coloração. O único piso que destoa desse padrão é o da antiga cozinha, onde ainda existem o fogão e o forno a lenha originais da fazenda. Conta a atual proprietária que, ao adquirir a fazenda, a cozinha apresentava apenas os barrote de piso, não mais havendo as tábuas que lhe davam acabamento, em razão de terem sido utilizadas pelos antigos moradores como lenha. O piso que hoje lá está – é proveniente da antiga calçada da Praça São José, que foi retirado a pedido do dono de uma das lojas lá existentes. O esposo da atual proprietária da fazenda, empreiteiro local, reaproveitou as pedras retiradas, e que seriam naturalmente descartadas, para revestir os espaços citados (f14 e f15).

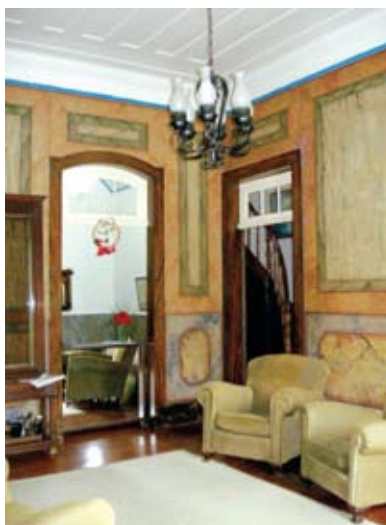
16

O *hall* de entrada apresenta-se como o ambiente mais requintado dessa edificação, com alvenarias apresentando pintura decorativa (f16) sobre argamassa (o inventário da FUNDREM cita pintura sobre madeira), e portas almofadadas em pinho-de-riça. A pintura mural exibe almofadas coloridas, acompanhando a padronagem das folhas das portas. Estas possuem bandeiras com acabamento em pintura branca lisa – que provavelmente era estendido ao restante da esquadria –, e fechamento em vidro tipo fantasia. Os rodapés em madeira apresentam pintura imitativa de mármore, com a técnica *trompe-l'oeil*, expressão francesa que significa “enganar o olho” (f17). As portas laterais desse *hall* possuem verga reta, enquanto as localizadas ao fundo desse ambiente repetem o padrão de verga em arco abatido com ombreiras, observado na maioria das fachadas dessa edificação. A atual recepção ainda guarda o forro de gamela<sup>5</sup>, arrematado com régua lisa de madeira (f18), e a pintura parietal, que adornavam esse espaço, outrora ocupado pela capela da fazenda. O oratório original foi transferido para espaço lateral da capela externa (f19). Um detalhe bastante interessante neste oratório é a gravação, nos vidros das folhas de portas que abrem para seu interior, de um ícone maçônico conhecido como *Triângulo Fulgurante* (f20), que representa o Supremo Criador de todas as coisas através da imagem de um olho inscrito num triângulo radiante, que simboliza a Sabedoria e a Providência, denotando ainda os três atributos da Divindade – a onipresença, a onividência e a onisciência.

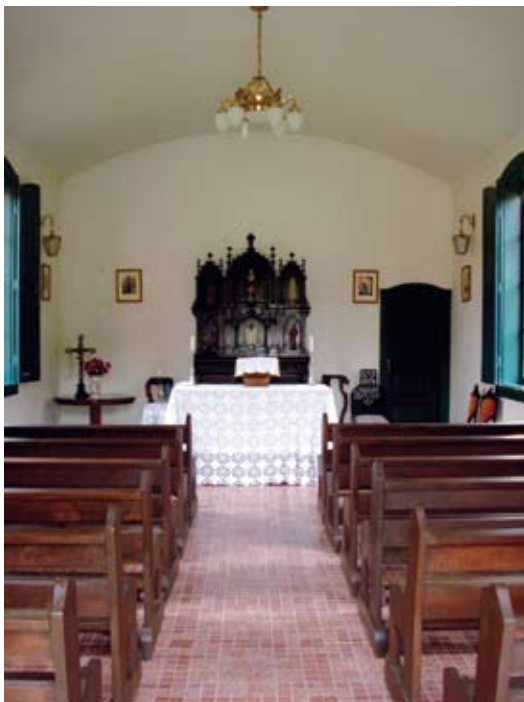
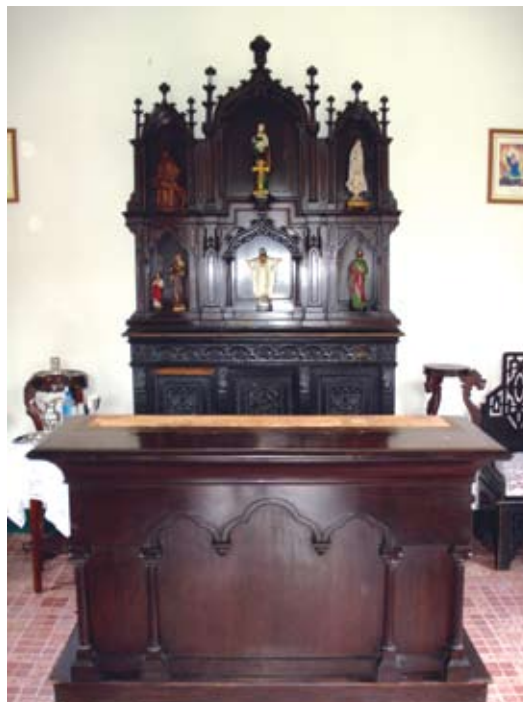
Já o oratório exposto no altar da capela externa, segundo a atual proprietária, é proveniente de outra fazenda. Trata-se de peça de estilo rebuscado, utilizado com mesa complementar e que, numa observação especulativa, provavelmente deveria ter sido parte de um retábulo, a julgar pela descontinuidade do acabamento em seu tampo, oculta pela toalha do altar (f21 e f22).

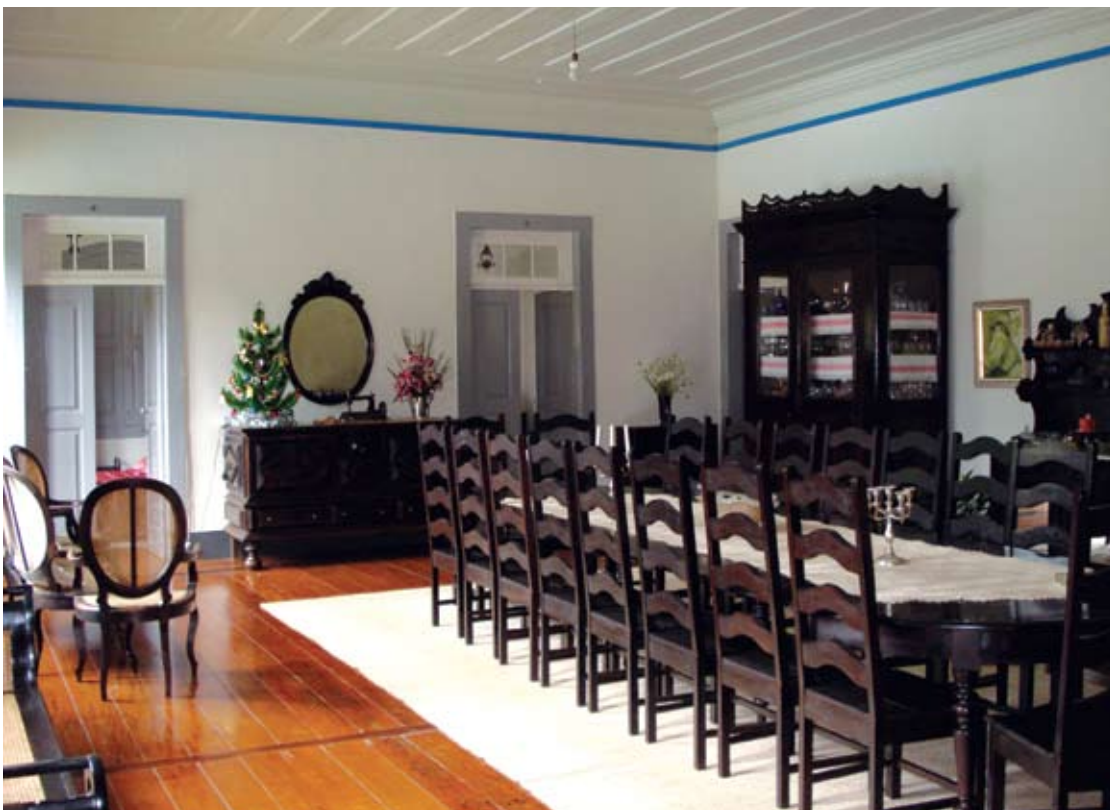
23

Na recepção (antiga capela), bem como na sala de jantar, estão à mostra várias peças antigas, como ferros de passar a carvão, balanças, máquinas de costura e artefatos utilizados para aprisionamento e flagelo aos escravos. Segundo inventário da FUNDREM, estas peças teriam sido trazidas da Fazenda Boavinda, em Sapucaia (f23).

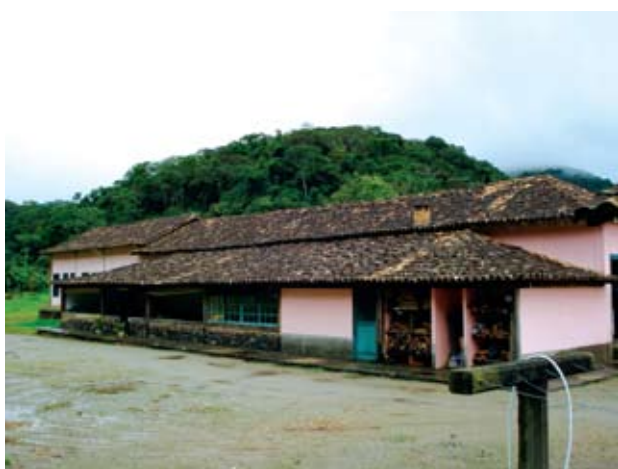
24

A edificação da antiga senzala recebeu um grande acréscimo de área em sua parte de fundos (f24), onde foram alocados os depósitos e o salão de jogos. No entanto, a estrutura do edifício ainda identifica bem a sua volumetria original e uso originais, pelas peças de grande porte em madeira cortadas à enxó e pelo gradeamento, também de madeira, que se prestava à ventilação e segurança (f25 e f26). Neste local é mais evidente a distinção entre acréscimos e partes originais, exatamente pela seção e aparelhamento das madeiras que, quando atuais, exibem superfícies lisas e dimensões econômicas. No entanto, em função da ruína anterior de parte deste corpo, é possível que algumas madeiras tenham sido reaproveitadas. Na área destinada às antigas casas dos colonos, hoje se encontram quartos para hóspedes. A elevação do telhado é percebida internamente com o arremate vertical do ripamento de madeira (f27).

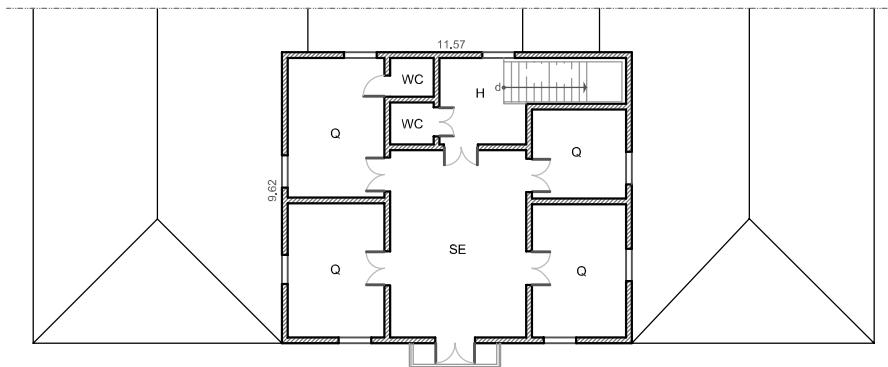
**2** Planta Baixa da Sede - 1º Pav.  
escala: 1/250

1. Os espaços assinalados foram acrescentados à Sede - não havia a área onde os mesmos foram edificados. Os demais banheiros existentes são proveniente de mudança de uso de cômodos ou redivisão dos mesmos;
2. As esquadrias circulares no Auditório foram fechadas com painel removível, caracterizando uma modificação facilmente reversível.

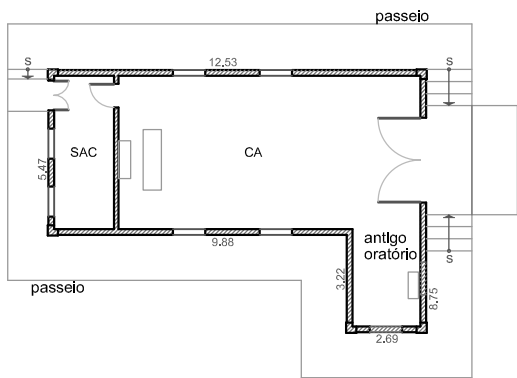
2 Planta Baixa da Capela  
escala: 1/250

1. O antigo oratório da fazenda encontra-se em área lateral da igreja. O oratório em utilização foi transferido de outra fazenda para o local do altar;

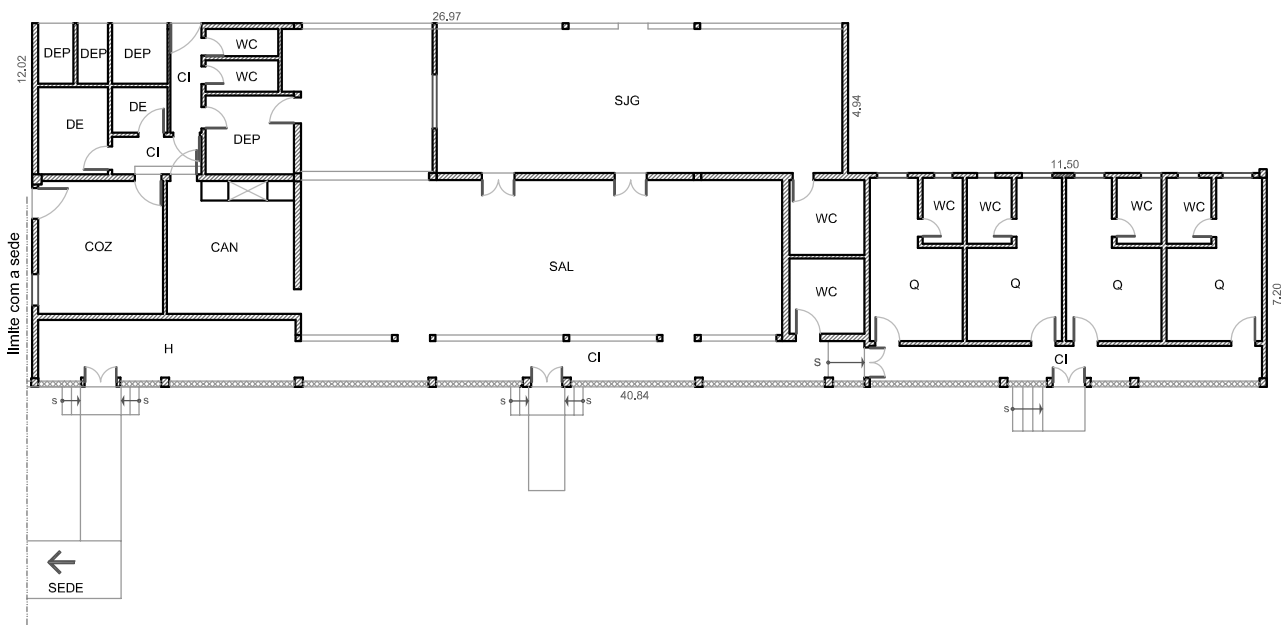
1 Planta Baixa da Senzala  
escala: 1/250

2. O espaço hoje ocupado por quartos ao lado da sede era utilizado como casa do administrador da fazenda. A construção perdeu parte de suas instalações devido ao arruinamento das estruturas.
