Inventário das Fazendas do Vale do Paraíba Fluminense

denominação
Fazenda São Joaquim das Ipiabas

código
AII - FO8 - BP

estado de conservação
detalhamento no corpo da ficha

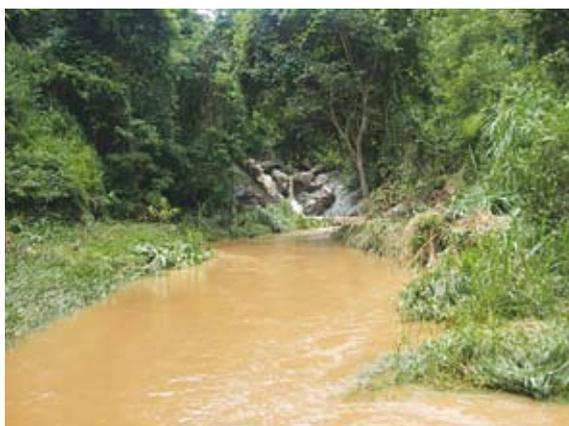
01

A paisagem caracteriza-se pela presença de morros tipo meia laranja, cobertos por pastagens. Aos fundos da sede descortina-se uma mata, cortada pelo rio Ipiabas, no ponto onde este forma uma pequena queda d'água (f01). O rio contorna a casa até encontrar, já próximo à lateral direita, um pequeno córrego, seguindo, a partir daí, paralelo a rodovia até ser transpassado por uma ponte.

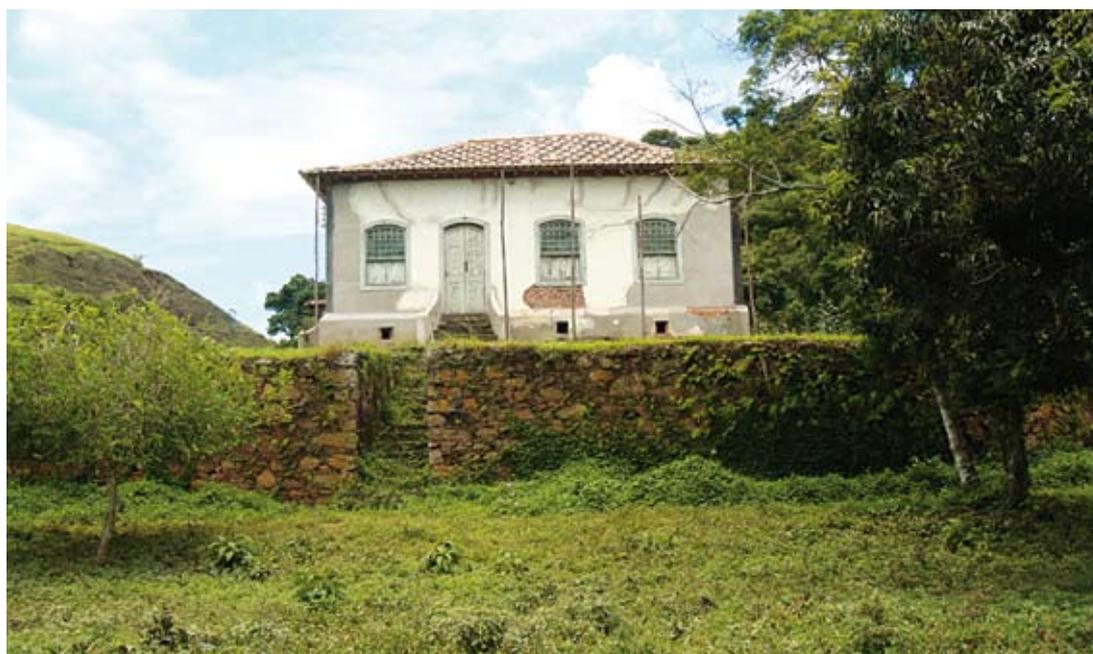
02

O conjunto da fazenda está implantado num pequeno vale circundado por morros. A casa-sede está assentada sobre um platô, delimitado por uma murada de pedra com cerca de 4 m de altura, e com acesso frontal por escadaria que se repete na lateral direita (f02 e f03). Há vestígios da existência de outro acesso na parte frontal da murada, de frente para a capela.

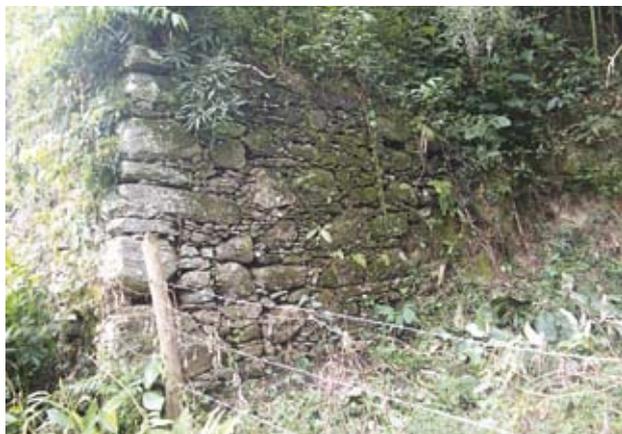
04

À esquerda, a casa fica próxima da encosta de um morro. Um muro de arrimo em pedra, com cerca de 3 m de altura, estende-se por este trecho da encosta, tendo servido originalmente como parede de um antigo engenho que ali existia (f04).

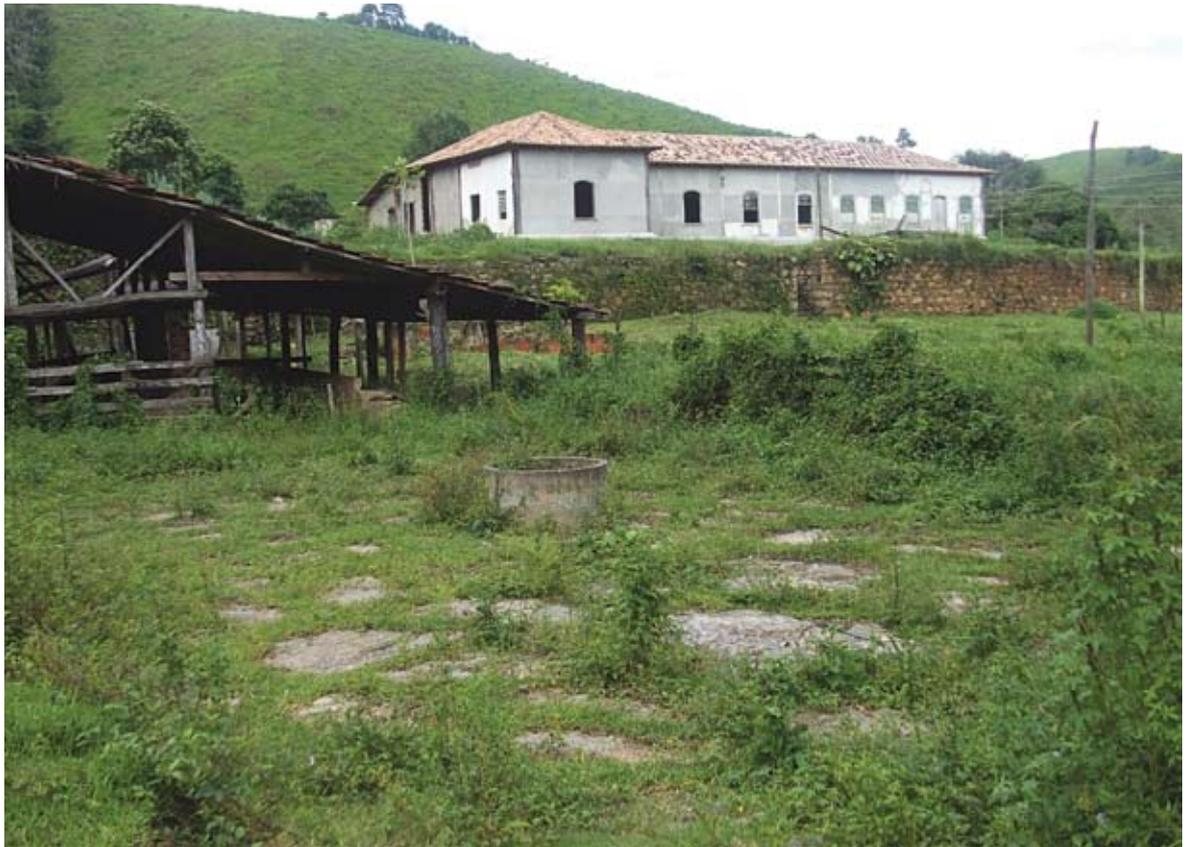
07

Observa-se no local alguns pisos e blocos de pedra remanescentes dos terreiros de café e das antigas construções (f07). Na lateral próxima ao rio, correndo paralelo a este, avistam-se as bases de uma ruína de dominância longitudinal, com quase 100 m de comprimento, que chega perto da murada da casa-sede. São vestígios das antigas senzalas, identificáveis, em boa parte, por estarem a uma altura média de 1m do chão. Próximo ao centro dessa ruína passa uma valeta que corta o terreno perpendicularmente, indo desembocar no rio Ipiabas.

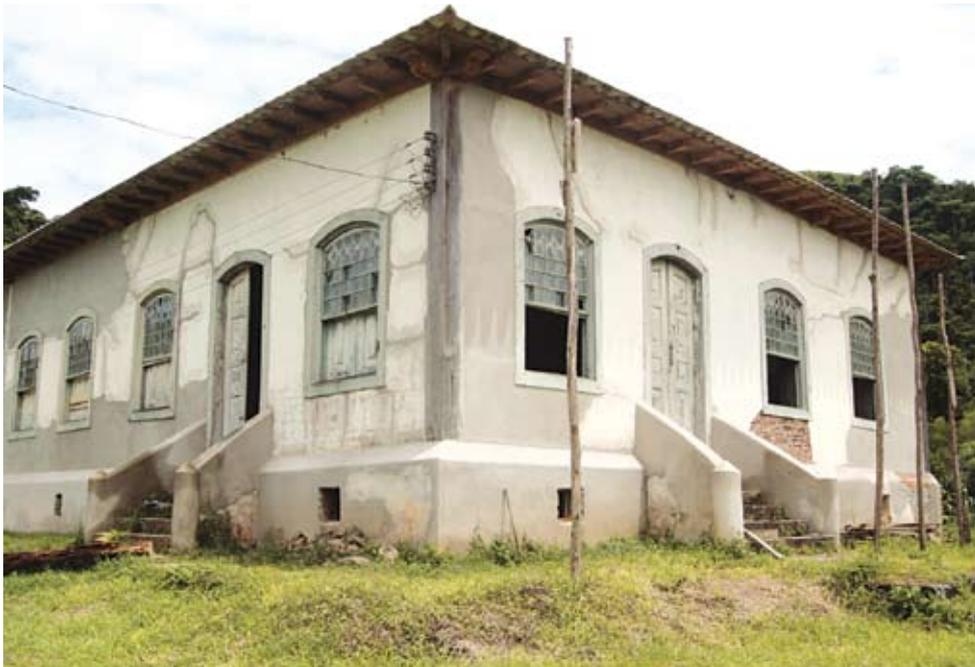
09

Trata-se de um prédio de arquitetura distinta, que, mesmo não tendo um porte avantajado e estando em obras, chama a atenção de quem o observa, mesmo que de relance, ao passar pela rodovia. A originalidade de certos elementos que o compõe torna-o um interessante exemplar de uma casa-sede de fazenda de café do Vale do Paraíba Fluminense (f09).

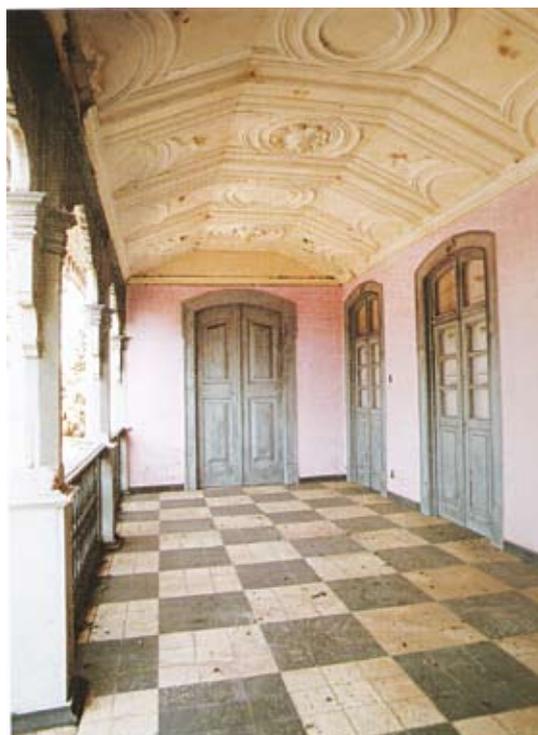
10

A casa parece guardar semelhanças com as sedes do ciclo do açúcar do Nordeste do país e na região de Campos, no Norte do estado do Rio de Janeiro. Isso fica mais evidente na disposição da varanda de algumas daquelas casas, que possuíam um ponto alto de telhado e tinham, numa das extremidades, a capela (f10).

Casa Quissamã, em Quissamã - RJ
(fonte: *Antigos Engenhos de Açúcar no Brasil*)

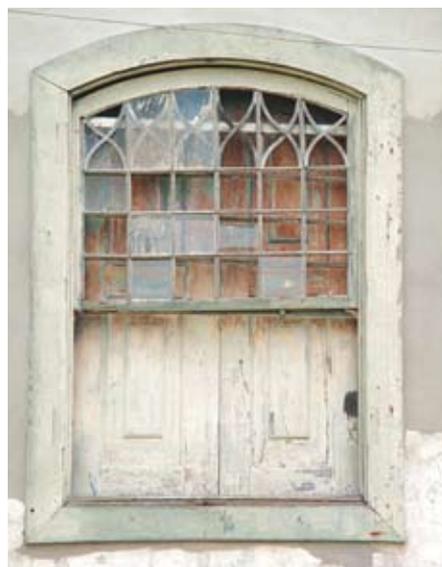
12

A Fazenda São Joaquim das Ipiabas apresenta algumas dessas referências na ala dos quartos. A diferença está em que este espaço é todo fechado e, ao invés de localizar-se na fachada principal, ele ocupa a parte dos fundos da edificação. É importante destacar seu forro de gamela, um dos elementos ímpares desta edificação (f11), que é raro no Vale do Paraíba Fluminense, mas que está presente na varanda da casa grande do Ciclo do Açúcar¹. As janelas que compõem as fachadas preservadas são os elementos arquitetônicos que mais se destacam na casa-sede, tendo em vista a singeleza do desenho de suas esquadrias, que possuem uma tipologia incomum na região (f12).

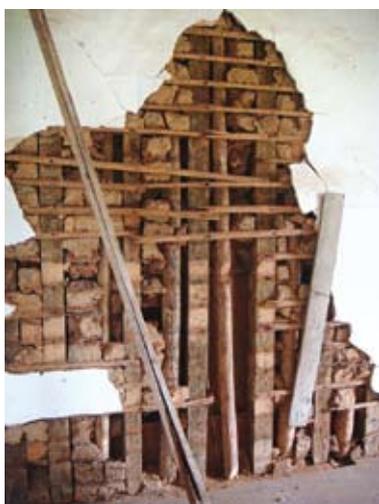
13

As paredes de vedação apresentam uma solução peculiar, pois foram feitas em pau-a-pique, porém com varas em madeira de seção quadrada ou redonda, ou seja, aparelhadas, tanto na vertical quanto na horizontal, fugindo da técnica tradicional, que era o uso de varas de palmito brutas. Estão fixadas por cravos de seção quadrada (f13).

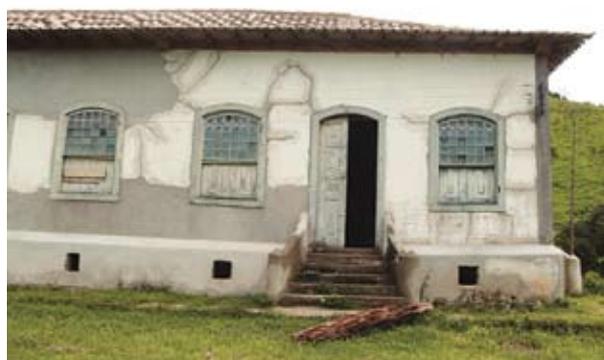
14

A casa ocupa grande parte do platô e fica assentada sobre um porão baixo, com pequenos óculos quadrados para ventilação. As paredes desse embasamento apresentam uma espessura que confere solidez ao conjunto, que se configura como um bloco retilíneo, em forma de "L" invertido. O acesso ao interior do imóvel se faz por três escadas de pedra lavrada, sendo duas frontais e uma lateral à direita, guarnecidas por guarda-corpos de alvenaria cega, cujos lances, à medida que sobem, vão se estreitando suavemente (f14).

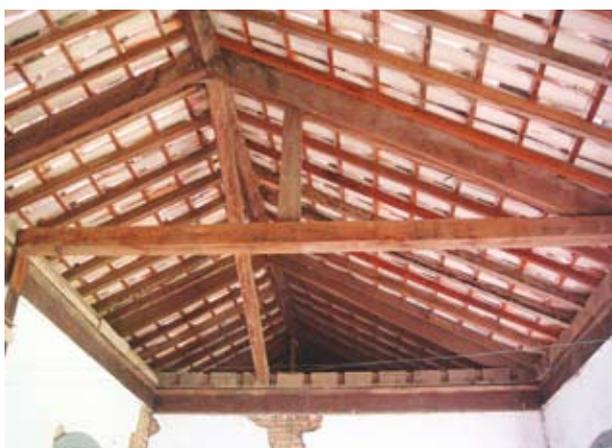
19

A cobertura possui uma trama com desenho similar ao da original (f19), mantendo cobrimento por telhas capa e canal, sistema tradicional das fazendas de café, apresentando um galbo na parede em que divide o corredor de distribuição para a linha dos quartos e da cozinha (f20).

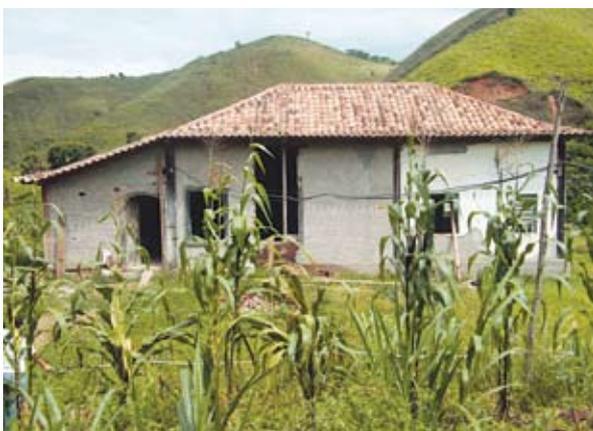
21

O arremate superior é dado por um beiral forrado e encachorrado, atualmente na cor da madeira. A cobertura desenvolve-se em oito águas, porém, sua forma é singular, formatando uma linha em declive que determina um movimento diferenciado na parte que liga a capela à ala dos quartos (f21). As últimas fiadas de telha conferem um belo resultado plástico e dão um excelente acabamento à construção, principalmente na parte em que ficam num inusitado sentido transversal à água do telhado (f22).

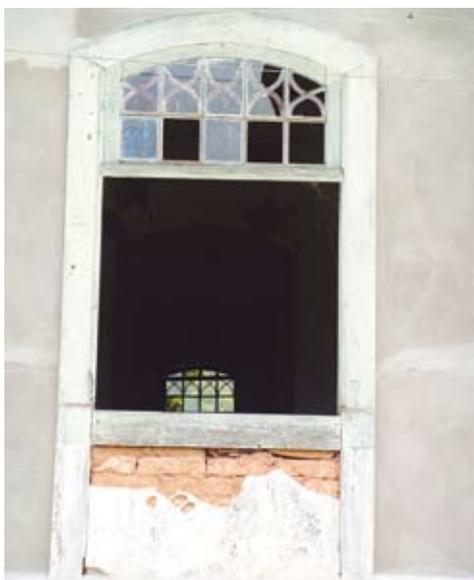
23

A planta baixa tem a forma de um “L” invertido. A casa chegou a possuir outro prolongamento, conforme está registrado na planta existente (f12), tratando-se, provavelmente, da cozinha original. Neste ponto fica o único acesso aos fundos da casa. Além desta, percebe-se outra alteração, que foi a supressão de um lance de escada na fachada frontal, conforme denota o vão de porta ainda existente, atualmente semi-entaipado, servindo de janela (f23).

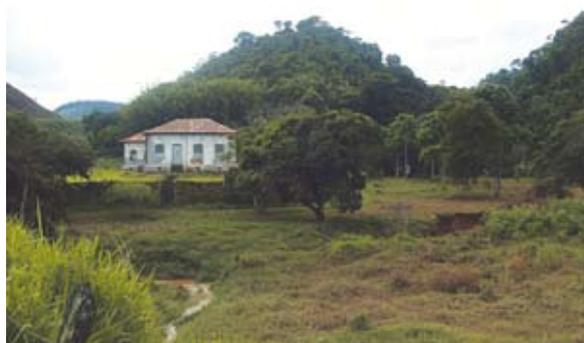
24

Registre-se que a entrada primitiva – segundo o proprietário – era feita pela fachada lateral direita (f24), o que mudaria completamente o entendimento do funcionamento da casa, confrontando o uso atual com o original.

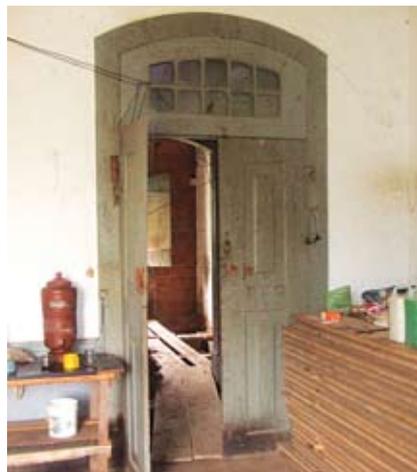
25

As divisões internas são bem resolvidas. Salas, quartos, áreas de serviço e capela têm amplos ambientes que se comunicam através de portas de abrir em duas folhas, todas em arcos abatidos (f25). Os quartos possuem ligação entre si e, devido à disposição da cobertura, seu pé direito é inferior ao restante da casa.

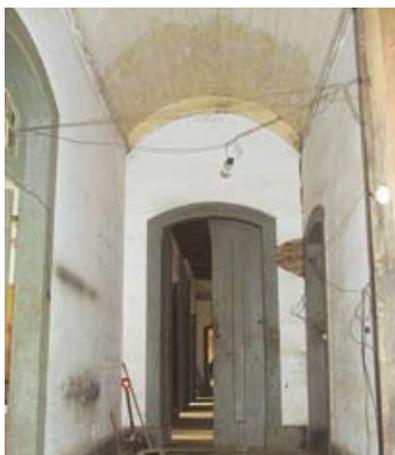
26

No eixo longitudinal da construção, um corredor faz a distribuição entre os setores. Ao fundo, fica uma porta que dá acesso à parte mais nobre da residência, e esse espaço tem forro em abóbada de berço (f26). Nesta parte, estão portas mais trabalhadas, com bandeiras em caixilhos vidrados, servindo para acesso à capela e ao quarto do proprietário (f27).

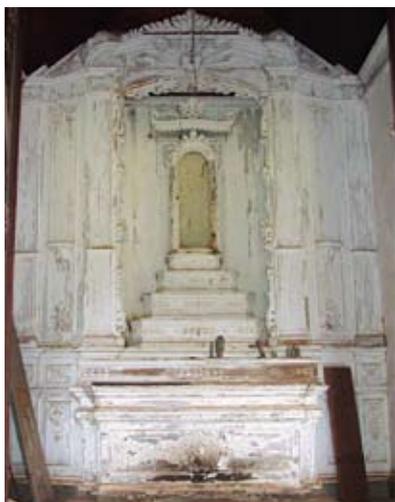
28

A capela, apesar de seu altar perdido o forro (f28), é o espaço mais ornamentado da casa e destaca-se do conjunto pelo tratamento que é conferido a seu interior. Mantém nave e duas saletas laterais, à moda de tribunas, que se abrem para o presbitério e eram utilizadas de forma reservada. A da direita tinha acesso externo – que foi extinto para ser instalado o banheiro – e seria o local para as mucamas assistirem às celebrações religiosas. Esquadrias com folhas de abrir, de madeira e veneziana, reforçam esta hipótese (f29). Já a saleta da esquerda seria a sacristia, mantendo as mesmas dimensões e detalhes decorativos para garantir uniformidade compositiva ao conjunto (f30).

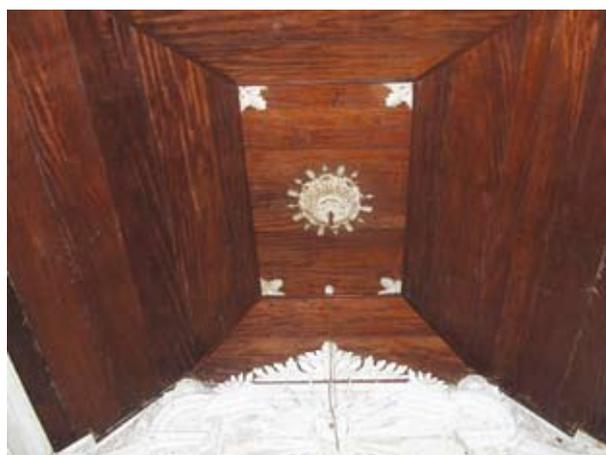
31

O forro, tanto no altar quanto na nave, é trabalhado em gamela com sistema mata-junta e roseta decorativa ao centro (f31 e f32), das quais provavelmente pendiam lustres. A capela possui três portas internas, com vergas retas e cercaduras em madeira na cor marrom, arrematadas por frontão triangular com decoração por motivos fitomórficos, vedadas por esquadrias de duas folhas de madeira de abrir, almofadadas. A porta central, que oculta o altar, apresenta maiores dimensões, sendo encimada por frontão trapezoidal, com decoração semelhante à das laterais, cujo tímpano ostenta inscrição em latim (f33 a f38).

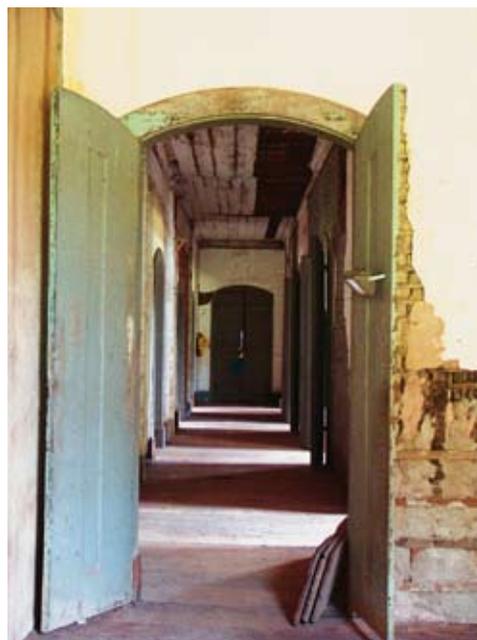
52

As esquadrias estão pintadas na cor cinza, externa e internamente (f52), exceto as do interior da capela, que apresentam cor marrom. Nas janelas, as guilhotinas são em caixilhos de vidro, obviamente mais recentes que as originais internas, com duas folhas enrelhadas de madeira (f53).
