Inventário das Fazendas do Vale do Paraíba Fluminense

denominação
Fazenda Bom Retiro

código
AII - FO9 - BP

coordenador / data
equipe **Annibal Affonso Magalhães da Silva – fev 2009**
Rita de Fátima Machado Vilela (levantamento de campo) e
Annibal Affonso (AutoCad)

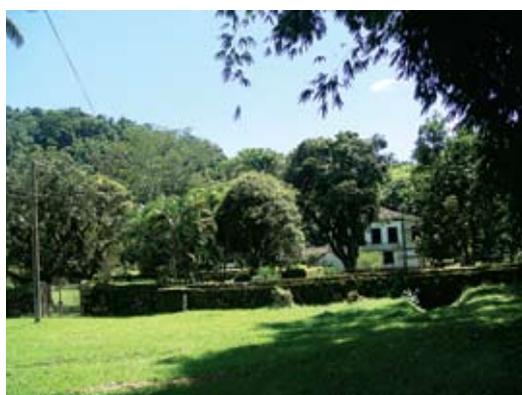
01

O acesso à Fazenda Bom Retiro se dá pela BR-393, na altura do km 276, no sentido Barra do Piraí - Volta Redonda. A entrada para a via particular fica à direita. Logo após o posto da Polícia Rodoviária Federal, adentra-se pouco mais de 1 km até avistar a fazenda, que fica numa área plana, delimitada por morros do tipo meia laranja. Boa parte de seu sítio é cercada de mata, destacando-se a que se descortina à sua frente (f01).

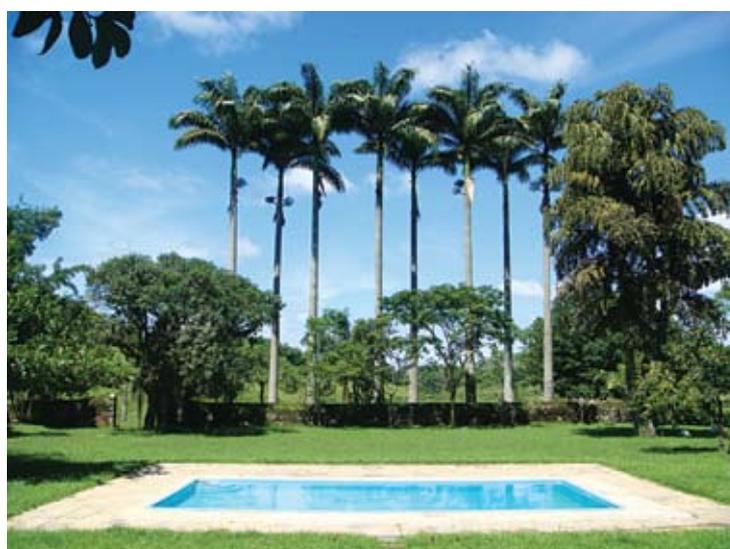
02

Uma murada baixa segue delimitando diferentes setores da fazenda, que tem sua entrada ladeada por um renque de palmeiras imperiais (f02).

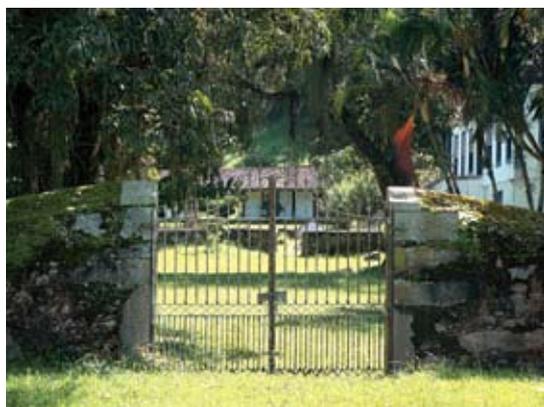
03

Há dois portões de acesso localizados na murada frontal, sendo mais comum usar-se aquele mais próximo à casa-sede (f03). Em sequência à casa-sede, mais ao fundo da propriedade estão as construções que abrigam e definem os espaços de trabalho, tendo à frente dois amplos gramados divididos por outra murada de pedra, onde existiam os antigos terreiros de café. É uma das características do terreno a umidade de seu solo, principalmente na época das chuvas.

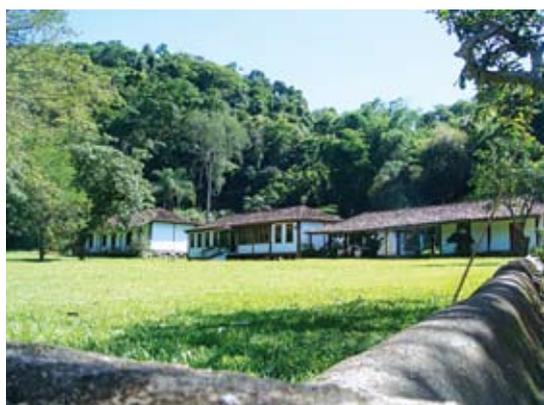
04

Ao transpassar o portão de entrada avista-se, à direita, o primeiro grande gramado, cercado por muradas e com a casa-sede ao fundo. Hoje seus espaços estão ocupados por uma piscina e árvores frutíferas típicas de um pomar (f04). As muradas que contornam esses gramados reforçam a hipótese deles terem sido outrora terreiros de café. Neste primeiro trecho, os terreiros deviam ser de terra batida, pois o administrador da fazenda informou não ter encontrado vestígios de pavimentação (f05).

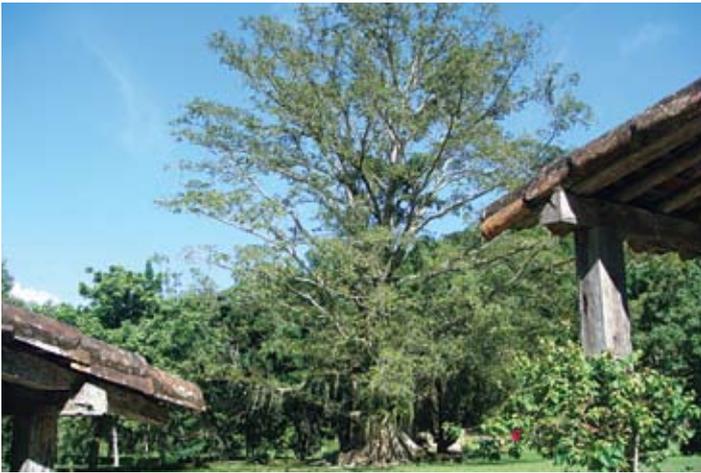
06

No outro gramado, cujo piso se eleva em cerca de 50 cm, usando o mesmo acesso, há uma ciclópica figueira que, devido a seu porte e beleza, tornou-se um dos maiores destaques da propriedade (f06). Este setor do gramado está delimitado por uma murada, tanto à frente quanto na lateral direita (f07), e chegou a funcionar como pasto para gado leiteiro. Trata-se de um antigo terreiro macadamizado que, segundo o administrador, ainda conserva o seu calçamento original sob o gramado. Próximo à grande figueira é possível comprovar isto, pois suas raízes levantaram o aterro, fazendo aflorar as provas da utilização do calçamento em macadame.

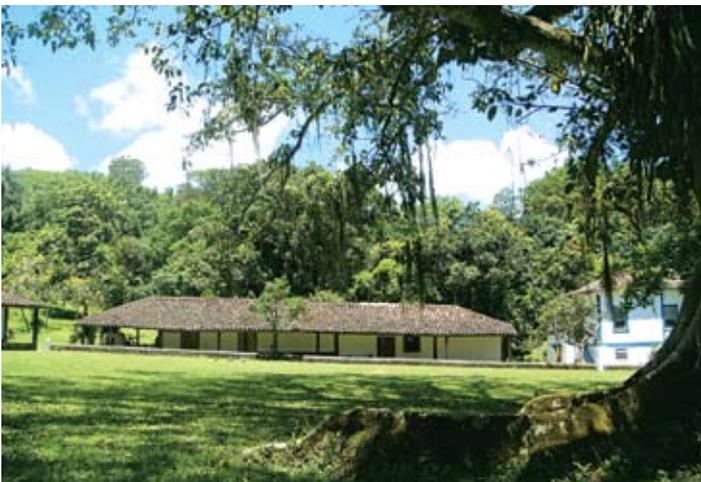
08

À frente deste espaço fica a antiga senzala (f08) e, seguindo à esquerda, estão as demais construções remanescentes do século XIX, que serviram para estocar o café recolhido da secagem no terreiro de macadame: a atual garagem (f09), a tulha (f10) e o engenho (f11). Estas construções seguem alinhadas e em ângulo de 120° com a casa-sede, até próximo à mata.

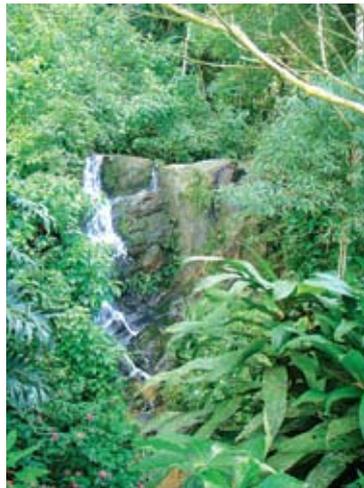
12

Do interior da mata surge uma queda d'água (f12), sendo muito provável que ela tenha influenciado na localização do bloco do engenho, alimentando a antiga roda d'água. Seu trajeto corre em paralelo às demais construções, mas quando chega junto à tulha, ele muda de direção, passando por baixo do prédio (f13), seguindo por um canal subterrâneo de pedra sob o gramado e indo desembocar num lago (f14), depois seguindo seu curso natural até ultrapassar a murada da propriedade. É possível que a passagem subterrânea do córrego tenha sido construída à época da abertura do terreiro de café, para assim permitir que os espaços ficassem planos e secos.

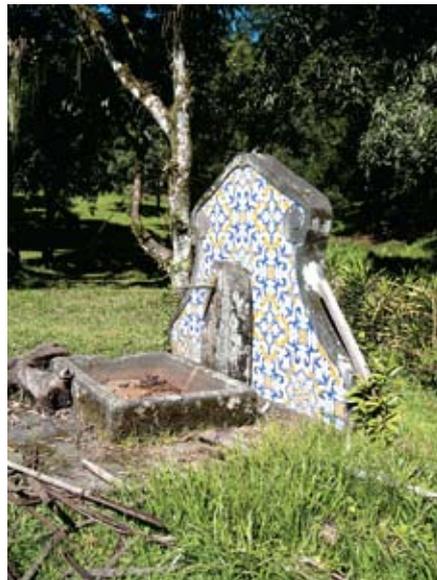
15

Outro córrego corre paralelo aos fundos da casa-sede, passando atrás de um tanque (f15). Nele desembocam as águas captadas pela canaleta (f16) que contorna a calçada pela frente e lateral da casa-sede.

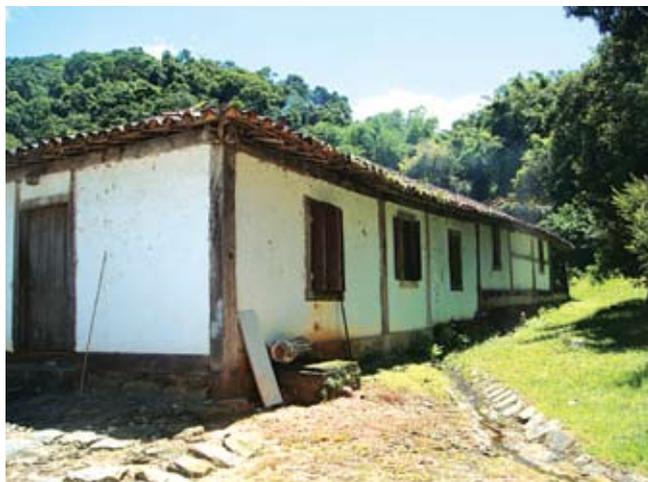
18

A antiga senzala conserva sua autenticidade e o sistema construtivo original, com gaiola estrutural de madeira e fechamento em pau-a-pique (f18). Ainda existem os cômodos que serviam de dormitório, estando um deles sem o piso, expondo o espaço do porão (f19 e f20). Dando continuidade à varanda, com um pequeno desnível, observa-se o calçamento externo do piso de pedra (f21).

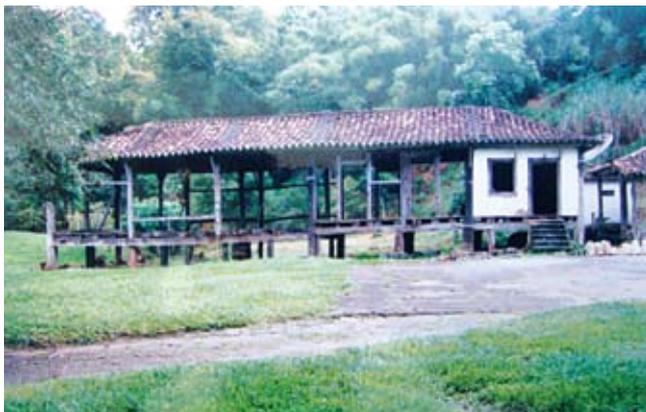
22

A tulha sofreu intervenção recentemente, verificada nas fotos cedidas pelo proprietário (f22 à f24), tendo sido praticamente reconstruída (f25). O sistema construtivo manteve o desenho da gaiola estrutural, as tesouras da cobertura e o entelhamento, utilizando, no restante, materiais e técnicas atuais, com piso em laje, fechamento por tijolos cerâmicos e trama da cobertura em madeira comercial.

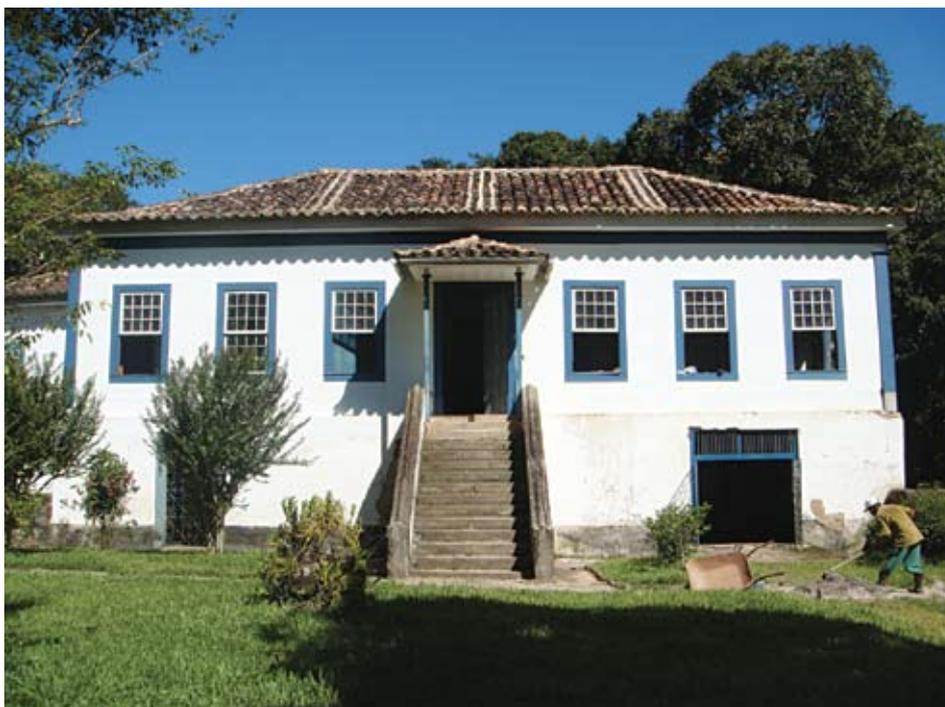
28

A casa-sede constitui-se num prédio de um pavimento assentado sobre porão elevado e contornado por calçada de pedra lavrada (f28 e f29).

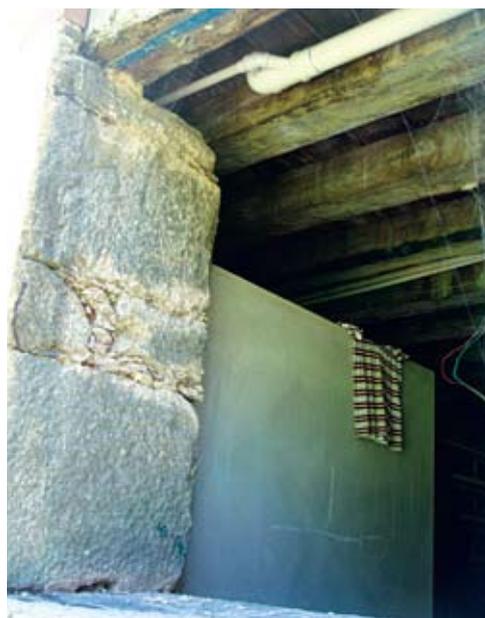
30

O pavimento inferior, devido às espessas paredes e poucas aberturas, tem uma massa densa e sólida (f30). Seus vãos não seguem padronização ou alinhamento com os do pavimento superior. No transcurso das obras que estão sendo realizadas foram retiradas as janelas de ferro, que serão substituídas por outras de madeira verticais com seção quadrada, semelhantes às que existiam em senzalas e cozinhas. Este era o modelo original, que o administrador informou ter existido nesta parte do prédio, acrescentando que o espaço era destinado a depósito e veículos. Informou ainda que peças de madeira serão recolocadas nas aberturas voltadas para a fachada principal.

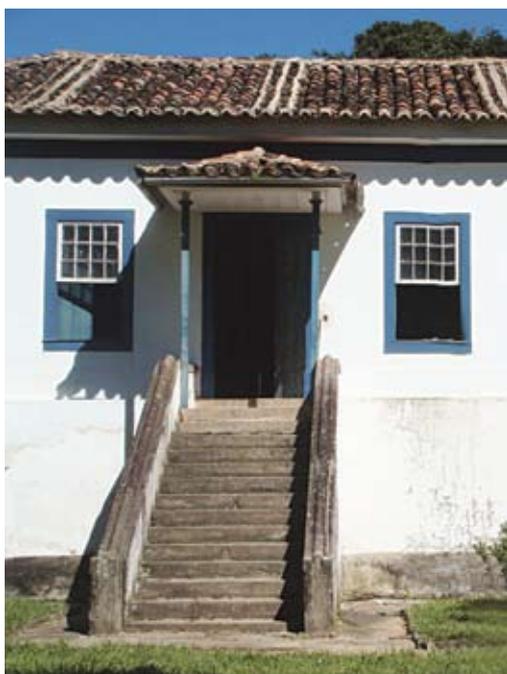
31

O principal acesso ao pavimento superior é feito por uma escada de lance único, situada no eixo da composição original e perpendicular à fachada, avançando em direção ao gramado frontal. É executada toda em pedra – inclusive o corrimão com peitoril arrematado em meia cana – mantendo patamar de chegada protegido por alpendre que é sustentado por dois esbeltos pilares de madeira e coberto por um telhado em três águas, à moda de copiar, dando-lhe um ar de leveza (f31).

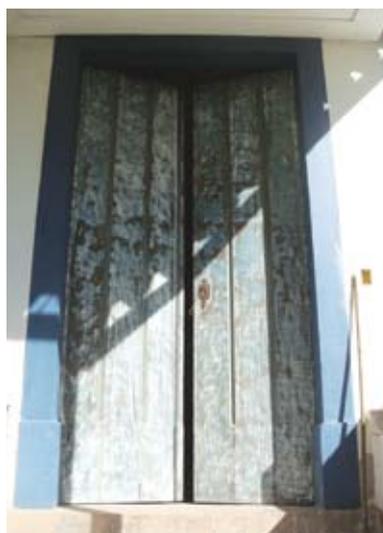
32

A porta principal (f32) abre-se em duas folhas de madeira cega enrelhada, ladeada por conjuntos de três janelas com folhas internas cegas de abrir em madeira e guilhotinas externas em caixilhos de vidro. Os cunhais que delimitam o pano dessa fachada mantêm pilastras salientes na cor azul (f33). Na fachada de fundos destaca-se o correr de seis janelas situadas na sala íntima, com guilhotinas vidradas, oferecendo ampla iluminação ao compartimento (f34 e f35). As portas internas têm duas folhas com bandeira de vidro na parte superior (f36).

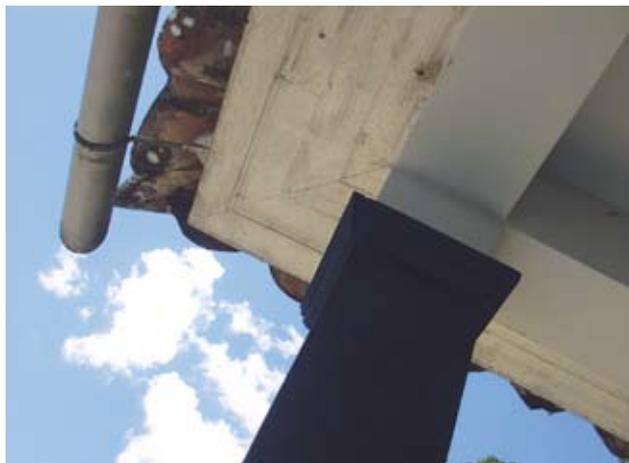
37

A cimalha que circunda todo prédio é feita de madeira, com linhas contemporâneas (f37), sendo protegida por uma cobertura com os tradicionais telhões capa e canal das fazendas de café, adequando o caimento das águas as respectivas plantas de arquitetura (f38). É possível que o corpo principal da casa-sede tivesse originalmente apenas quatro águas.

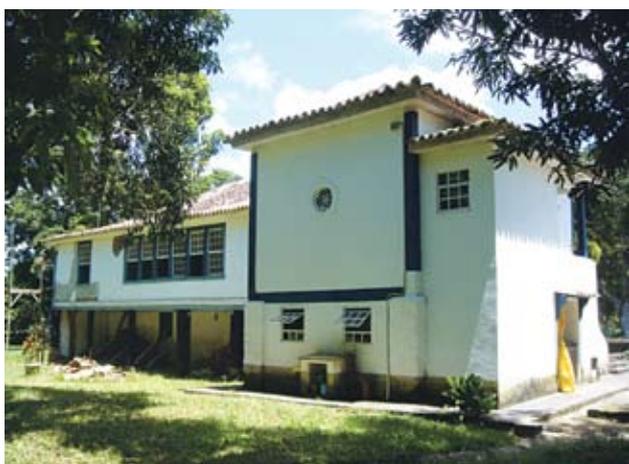
39

O prédio passou por acréscimos ao longo dos tempos, de forma setorizada, principalmente no bloco lateral direito, de proporções significativas (f39). Na fachada lateral e na interseção com a fachada dos fundos, buscou-se adotar a mesma tipologia do prédio original nas janelas e telhas (f40). As demais fachadas receberam esquadrias com linhas e dimensões contemporâneas, revelando a época da sua construção (f41).

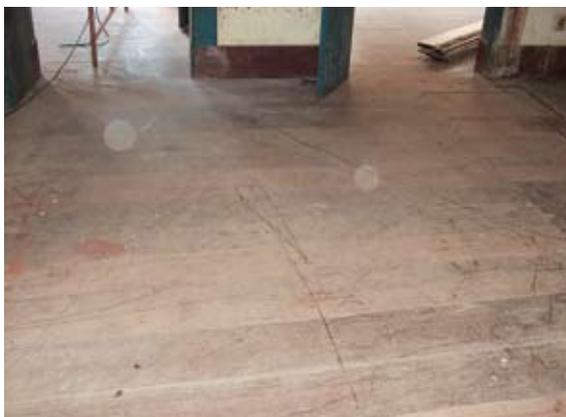
45

O pavimento superior repete a estrutura tradicional com pilares, vigas e madres de madeira, formatando uma gaiola. A vedação é feita em pau-a-pique, o piso em tábuas de madeira com junta cega (f45) e o forro em madeira do tipo saia e camisa (f46).

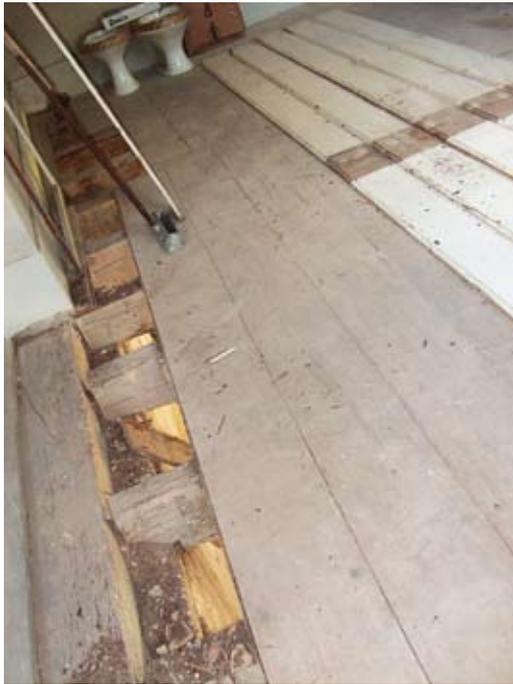
47

O primeiro dos acréscimos aparenta ser da virada do século XIX para o XX. Apesar de possuir o mesmo sistema e técnicas construtivas da casa primitiva, essa intervenção evidencia-se pelas dimensões dos barrotes – que tem uma seção mais esbelta do que os originais (f47). Assim, o pavimento superior ganhou uma sala íntima com uma ampla janela ladeada por dois quartos (f48). O prolongamento originou um avarandado sobre pilares de madeira no pavimento inferior (f49) e uma cobertura com o forro acompanhando a água do telhado (f50).

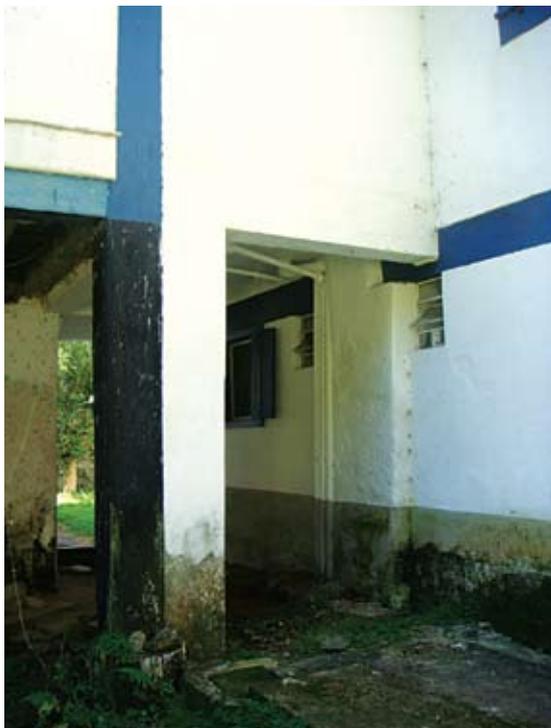
51

O segundo acréscimo aparenta ser de meados do século XX, conforme atesta sua construção feita com materiais e técnicas mais recentes, como estrutura de concreto armado nas cintas, vigas, pilares e lajes, com vedação em alvenaria de tijolo de barro (f51) e boa parte do acabamento em azulejos e cerâmica (f52). Suas instalações elétricas e hidráulicas são contemporâneas.

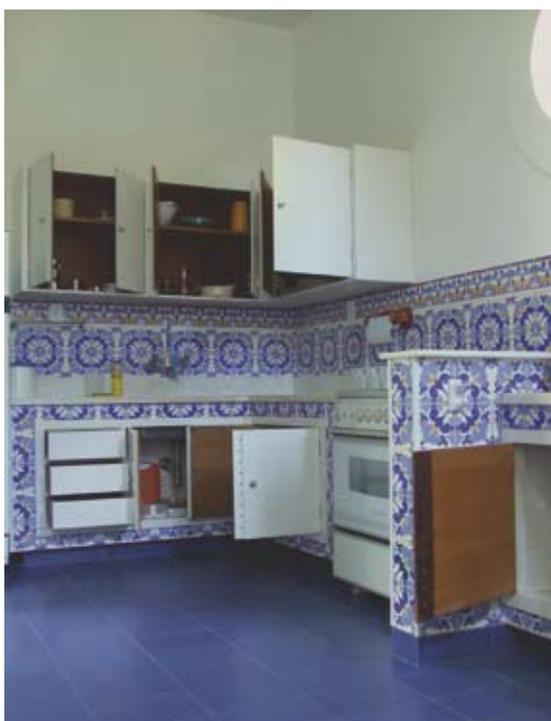
53

Este bloco dotou a casa de novos espaços, principalmente cozinha e banheiros (f53 e f54). Tem acesso independente para o exterior e ligação com o restante da casa por um *hall* e seu pavimento inferior foi aproveitado como residência de caseiro, fechada à época deste fichamento.

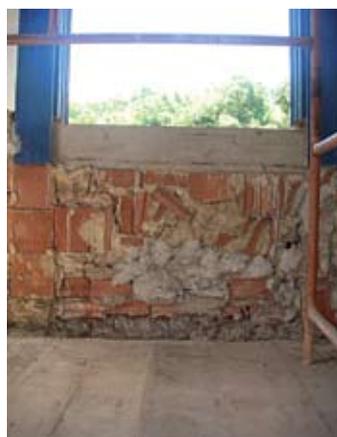
59

Na fachada lateral esquerda e na dos fundos a estrutura de pau-a-pique está sendo recuperada (f57). Outra parte da alvenaria de pau-a-pique deteriorada está sendo recomposta com tijolo cerâmico furado (f58). O mesmo procedimento é notado nos panos de alvenaria, abaixo dos peitoris das janelas, que vão dando lugar à alvenaria de tijolos furados (f59). Os umbrais e peitoris deteriorados das janelas estão sendo substituídos totalmente ou em partes por moldes de concreto (f60).

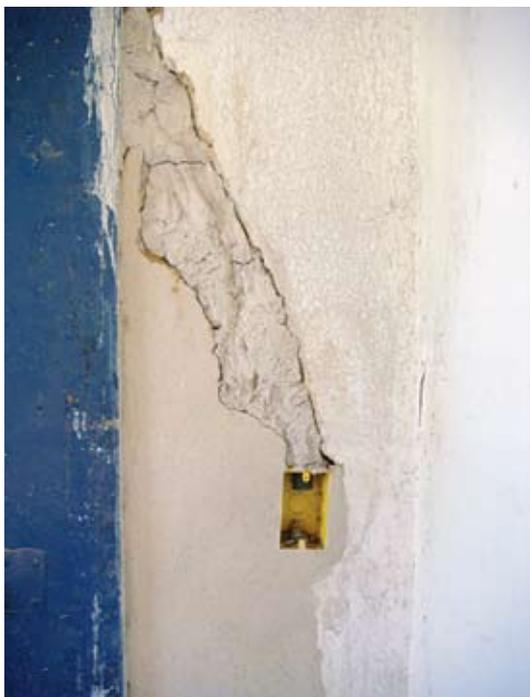
61

Toda a instalação elétrica está sendo embutida nas alvenarias (histórica ou nova) (f61 e f62). Haverá novas instalações hidráulicas e sanitárias apenas no banheiro em construção (f63), para o qual foi construída uma parede paralela à histórica, que servirá como vedação para o salão e para instalar as tubulações de água.
