# Inventário das Fazendas do Vale do Paraíba Fluminense

denominação  
**Fazenda Castelo da Luz**

código  
**AV - FO3 - SJVRP**

município  
**São José do Vale do Rio Preto**

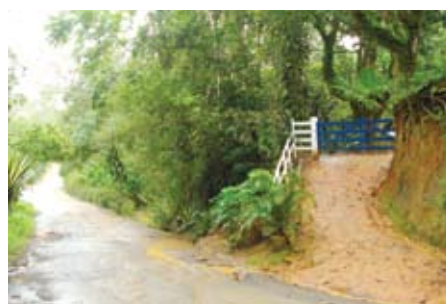
02

A Fazenda do Castelo da Luz fica localizada aproximadamente a 5 km adiante da Fazenda Valverde, seguindo por uma estrada asfaltada bastante razoável, porém, em alguns trechos com passagem para apenas um carro. Sempre tomando à esquerda nas bifurcações que aparecem pelo caminho, chega-se à Fazenda Castelo, observando-se que o seu portão principal, vedado por chapas metálicas, não remete mais às típicas portei- ras de fazendas, tão comuns na região (f01). Outra entrada, anterior a esta, permite o acesso ao curral e às pastagens que o cercam, sendo utilizada para circulação de animais (f02).

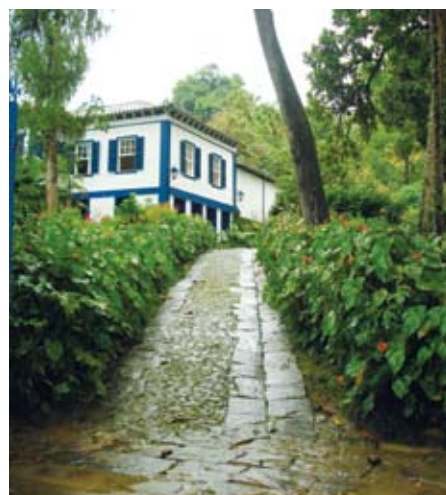
03

Transpondo o portão principal, um arruamento calçado em pedra, com um forte aclave, direciona o visitante à casa-sede (f03), não à entrada social da residência, mas à lateral da edificação, onde estão posicionadas grandes portas que permitem o ingresso no interior do pavimento térreo (f04).

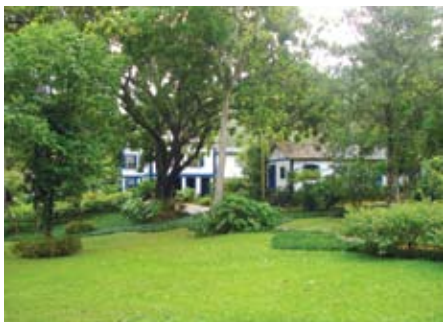
10

As edificações originárias da fazenda resumem-se à casa-sede e à pequena casa lateral, hoje chamada de Castelinho (f10). As demais construções – canil, garagem, sauna e estábulo – são mais recentes, provavelmente executadas para servir ao uso atual para descanso e lazer dos proprietários.

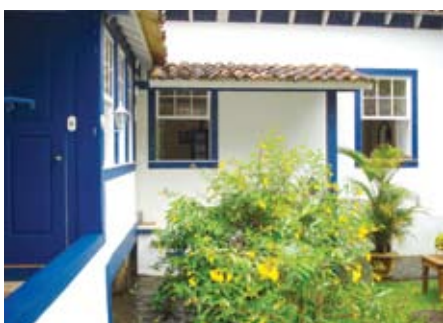
13

A parte social não apresenta porão, mas apenas térreo e 1º pavimento. A interligação entre ambos ocorre através de pequena e recente escada – parte desenvolvida internamente, parte externamente à construção (f13) –, o que sugere a inexistência anterior de comunicação interna entre os pavimentos. Apesar de os degraus internos dessa escada serem em madeira cortada à enxó, o provável é que se tratem de peças reaproveitadas, para manter a concordância de estilo com o restante do ambiente, que é rústico. Já a parte externa, cujo lance se desenvolve no pátio interno da sede, é em placas pré-moldadas.

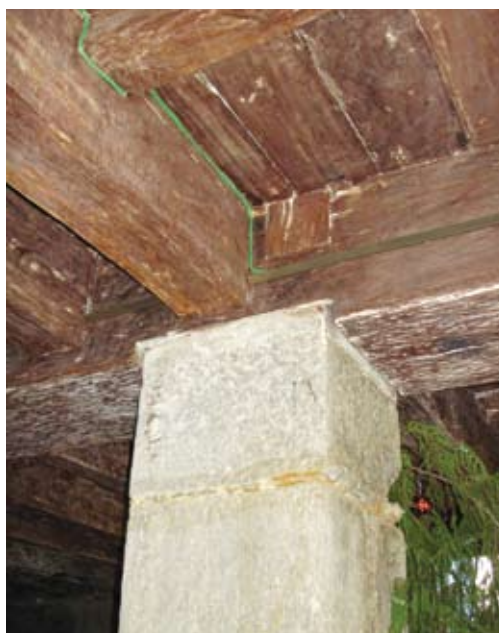
14

O embasamento da casa é todo em pedra – paredes e pilares centrais. Esses pilares são constituídos de blocos maciços, rejuntados com argamassa e pedriscos. Tais estruturas verticais encaixam-se perfeitamente em barrotes mestres, de seções iguais aos pilares de pedra, que fazem a sustentação de todo o andar superior, aliados a barroamento secundário, também de dimensões extremamente generosas (f14).

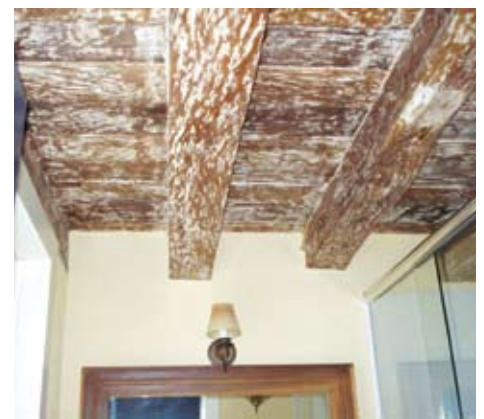
17

O banheiro existente nesse pavimento localiza-se em espaço abaixo do *hall* principal do primeiro pavimento. Foi construído sobre patamar mais alto, provavelmente assim executado para possibilitar a condução das tubulações de esgoto do local. É, no entanto, um cômodo de antiga serventia, pois exibe no forro os barrotes ainda com resquícios de tinta, denotando uma utilização anterior da área (f17).

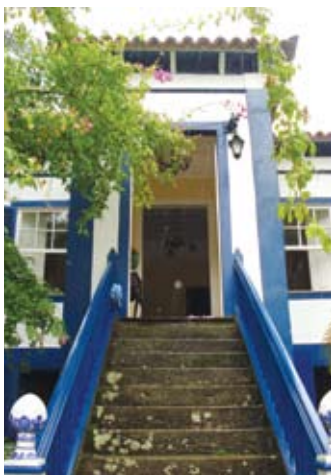
18

A entrada principal para o 1º pavimento é feita através de escada em pedra, cujo arranque é ladeado por duas pinhas de porcelana (f18) e está posicionada em frente a uma fonte de pedra, instalada no eixo da fachada principal (f19). Chega-se a um hall, de onde se pode ter uma boa visão da parte fronteiriça da propriedade, através das esquadrias de caixilho de vidro que protegem o espaço. Ali o piso é de réguas de madeira em dois tons, que estabelecem um listrado de tábuas claras e escuras (f20), arrematado com rodapé alto de borda reta, o qual se repete por toda a casa.

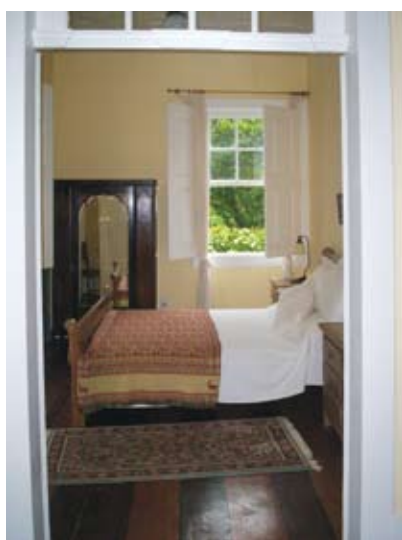
22

O piso encontrado no atual quarto junto à fachada principal da propriedade também é bicolor, sinalizando sua utilização original como espaço de convivência e não como um ambiente destinado à utilização íntima (f22). Atrás desse quarto, na única suíte existente, o banheiro foi acrescido ao volume da edificação, sendo possível identificá-lo, externamente, na fachada direita da casa (f23 e f24).

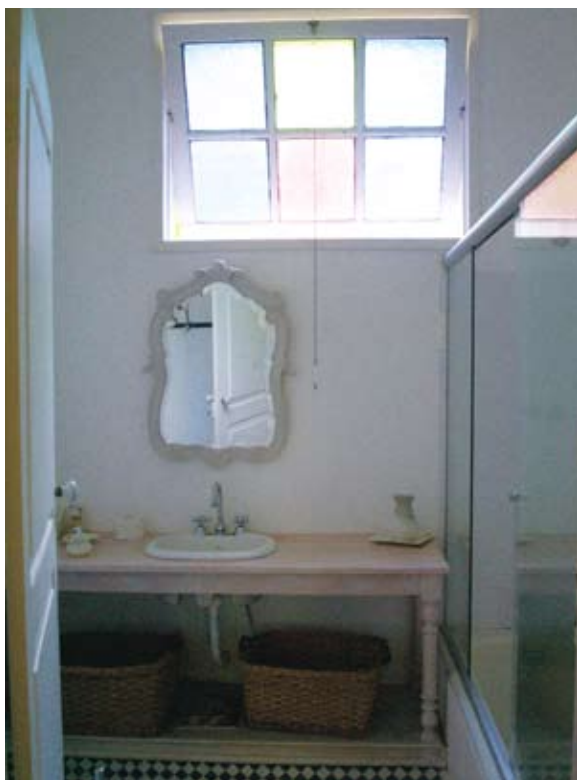
25

O banheiro social do pavimento – revestido em ladrilho hidráulico – e o *hall* que lhe dá acesso, tiveram sua área conquistada através de subdivisão do quarto fronteiro à sala de estar (f25). Tal conclusão é possível pela observação das interrupções de forro e paginação de piso, exatamente junto às paredes que hoje delimitam o novo sanitário (f26).

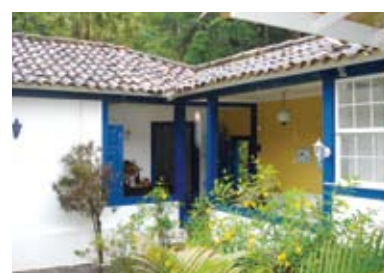
32

O segundo trecho dessa ligação aparenta ser de época anterior, com telhas e peças de madeira antigas, com vazios nas alvenarias sugerindo encaixes. A partir dos degraus de pedra, o restante da circulação desenvolve-se aberto, sem esquadrias, embora permaneça coberto (f32); o piso em tapete de cimento queimado e ladrilho hidráulico é um revestimento mais recente. Dessa área se pode chegar à parte posterior da sede, a qual ainda apresenta porta que dá acesso à parte externa. A entrada para o pátio interno acontece exclusivamente através de dois portões, um voltado para a fachada lateral direita (f33) e outro existente nesse último trecho da interligação entre as edificações.

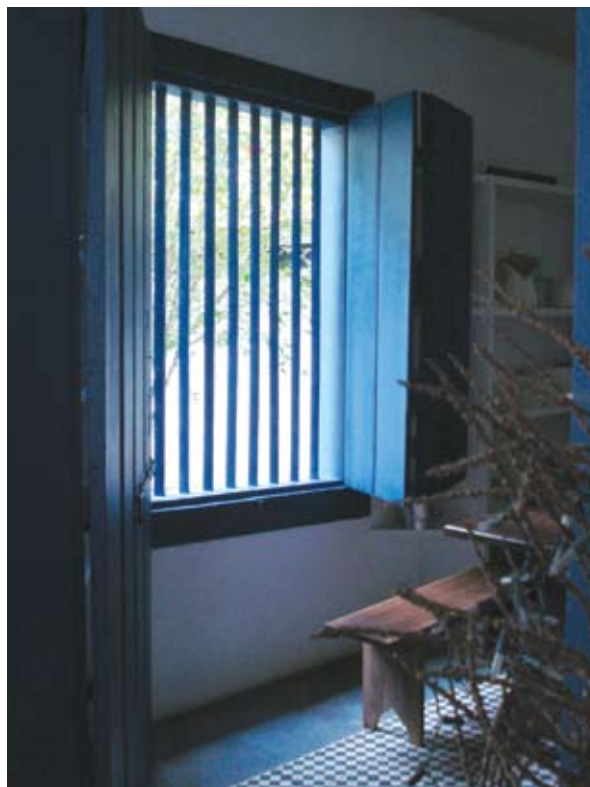
35

Ao lado da cozinha, revestida com ladrilho hidráulico e cimento queimado, existe um pequeno desnível para outra área com piso de mesmo tipo, mas com esquadrias diferentes das demais – o fechamento que ali ocorre é típico das antigas senzalas (f35), com montantes de madeira afixados em cima e embaixo, estabelecendo ao mesmo tempo ventilação e grade de segurança.

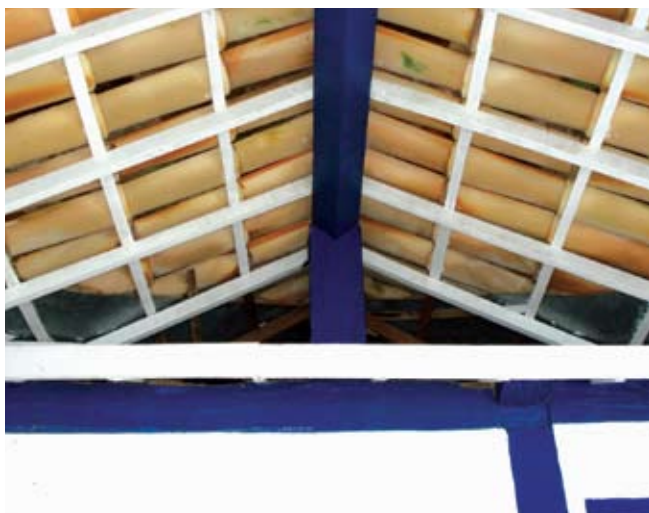
36

Através da cozinha se tem acesso à área de serviço e ao último quarto de hóspedes. Parte dessa área encontra-se coberta com telhado novo, cujas madeiras são aparelhadas, diferindo do restante da construção, que é cortada à enxó, sinalizando que essa cobertura é posterior (f36). Ela desenvolve-se perpendicularmente à cumeeira do volume de serviço e sob ela existe um piso com tabeira em laje de pedra, o qual emoldura piso em tijoleira – este, provavelmente, o mais antigo (f37). Essa tabeira em laje de pedra estabelece uma divisão de níveis, coletando nas áreas mais baixas as águas de chuva, drenadas por uma saída, hoje feita no cimentado, mas que poderia ter sido anteriormente uma canaleta de drenagem para essa parte dos fundos.

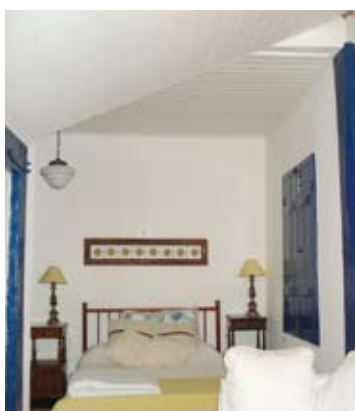
38

O banheiro da suíte, ao fundo, além do ambiente de estar que ali também existe, configuram-se, provavelmente, como acréscimos (f38), apresentando a estrutura de cobertura em madeira aparelhada. Reforça essa suspeita a existência de arremate coincidente com o restante dos beirais, exatamente na transição entre o volume mais alto e o mais baixo, onde há o encaixe do telhado do estar/banheiro com o volume de serviços (f39). No entanto, na parede lateral desse suposto acréscimo (voltada para a área de serviço), existe uma dobradiça antiga de grande dimensão, indicando o suporte de uma esquadria pesada e vetusta (f40).

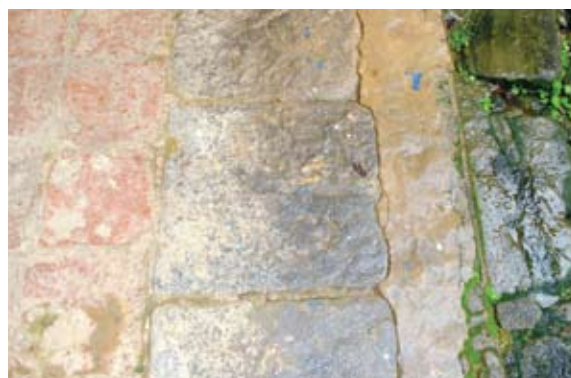
42

O passeio em volta da casa alterna cerâmicas novas, tijoleiras de menor e maior tamanho (algumas bem mais antigas que outras), lajeado de pedra, além de terra batida – uma ocorrência comum em relação às demais fazendas (f42).

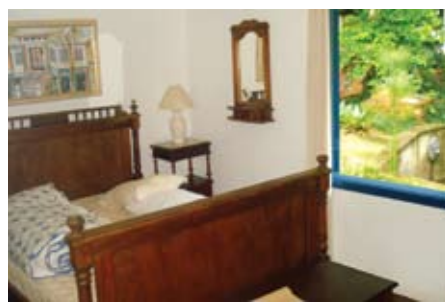
49

No interior dessa edificação existe, ainda, na parte posterior, uma suíte, cujos forros são mais baixos que no restante da construção, já horizontais e com arremate de canto, oferecendo uma área aconchegante e mais nobre (f49).
