Inventário das Fazendas do Vale do Paraíba Fluminense

Fazenda São João de Paquetá / Fazenda N. S. Aparecida

AV-FO4-SJVRP

São José do Vale do Rio Preto – RJ

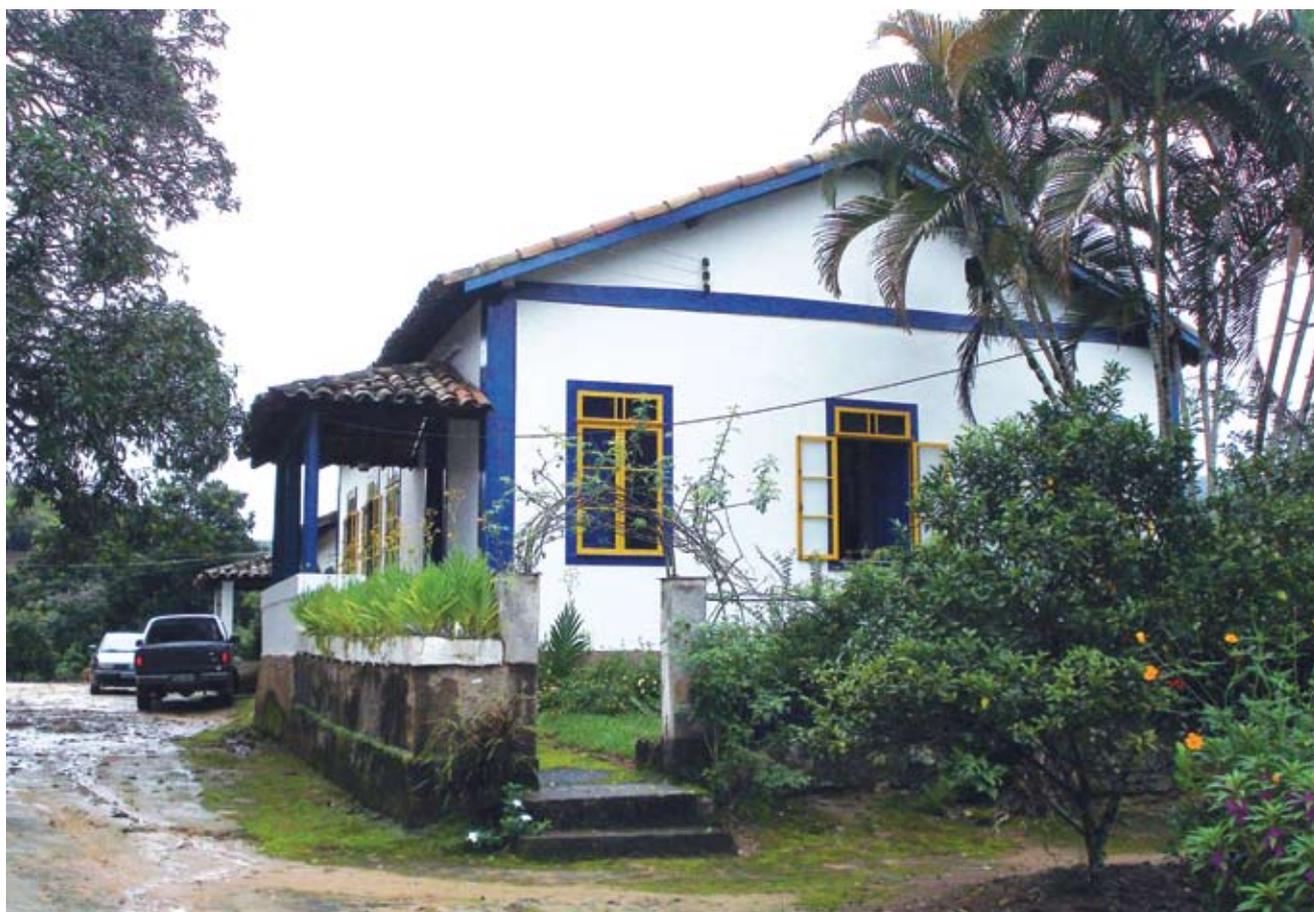
Fazenda São João do Paquetá, fachada principal

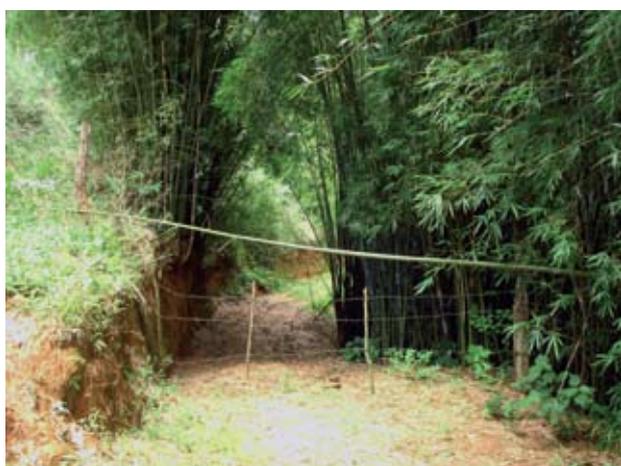
03

As terras da antiga fazenda foram desmembradas em pequenos sítios, e em mais duas outras propriedades, uma das quais mantém o seu nome original e onde se encontram apenas as ruínas do engenho (f01) – que era movimentado pelas águas do Rio Paraíso –, como remanescente da antiga unidade cafeeira. A sua atual sede, de construção moderna, tem acesso a partir da escola municipal localizada junto à estrada (f02). Essa área também foi repartida em outros arrendamentos, o que faz com que o ingresso ao antigo engenho somente seja possível pela estrada, através de entrada que se encontra protegida com cerca de arame (f03).

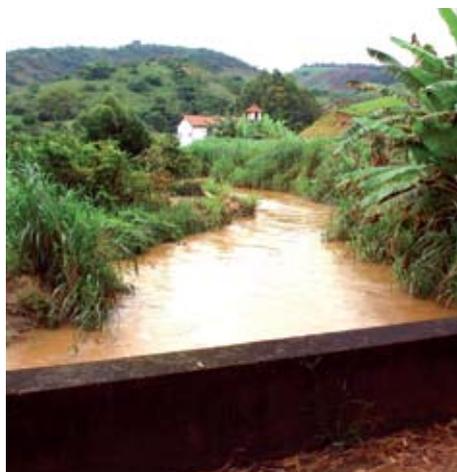
05

A outra fazenda, hoje denominada Nossa Senhora de Aparecida, detém a posse da antiga sede (f04) e é parcialmente delimitada pelo Rio Calçado (f05), para o qual correm os demais rios e córregos da região.

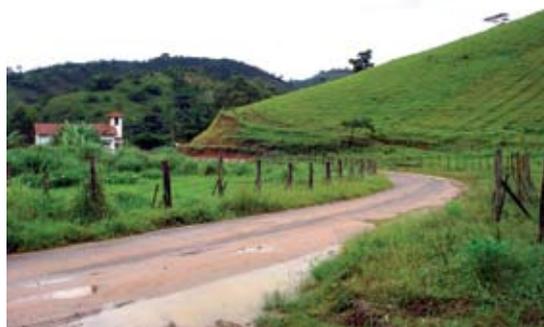
06

É através das suas terras, onde outrora se localizava a Vila Maria (f06) – ver histórico –, que se tem acesso aos sítios dos demais arrendatários localizados no seu interior. Ao fundo da propriedade existe um açude artificial (f07) que foi recuperado pelo atual proprietário, reaproveitando um antigo reservatório ali existente – a água ali represada é captada do Rio Calçado através de bombeamento.

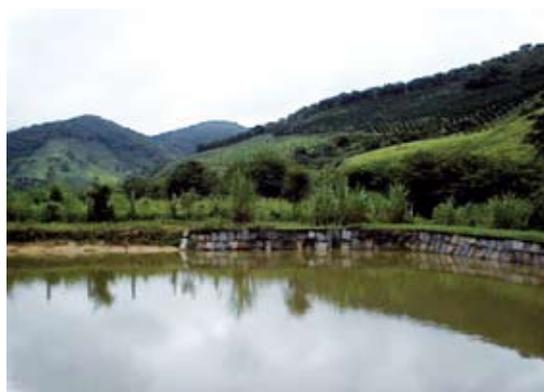
08

As encostas dos morros que compõem a paisagem dessa região, antes ocupadas com pés de café, hoje se destinam à utilização como pastos para criação de gado e ao plantio de tangerinas do tipo poncan, além de chuchu (f08). Segundo o atual proprietário da Fazenda Nossa Senhora de Aparecida, ainda existem alguns pés de café no interior da mata, na colina em frente ao alpendre da casa-sede.

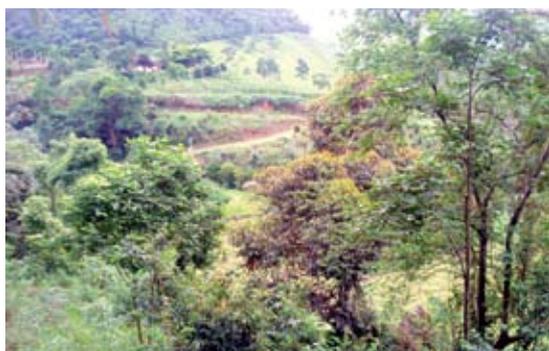
09

O relevo, bastante acidentado, faz com que a Fazenda São João do Paquetá apresente boa parte de suas terras – inclusive as margens do Rio Paraíso e o engenho –, bastante abaixo do nível da estrada que lhe dá acesso (f09). A mesma situação já não ocorre com a Fazenda Nossa Senhora de Aparecida, localizada ao nível da estrada e acima do Rio Calçado. Esta diferença de níveis de implantação somada ao assoreamento (natural ou antrópico) dos cursos d’ água fazem com que, durante os períodos longos de chuvas e de cheias dos rios, haja enchente nas terras pertencentes à Fazenda São João do Paquetá.

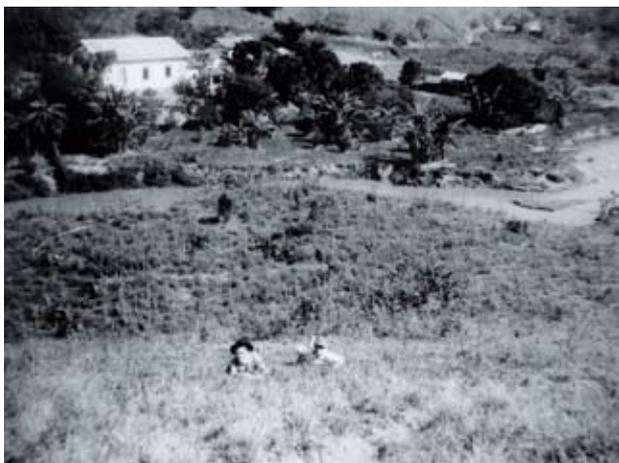
15

Além dessas transformações, essa fazenda foi privada das construções complementares percebidas em fotos antigas, quando ainda não existia a estrada São José–Anta, pelo menos no trecho que contorna a propriedade (f15). Entre essas construções que desapareceram estava uma tulha – localizada atrás da casa-sede –, uma espécie de paiol onde se realizavam festas na época de colheita, conforme mostra uma foto de 1957 (f16). Outro conjunto demolido era coligado à casa-sede através de bloco construído mais recentemente, que funcionava como garagem (f17 e f18). Todas essas construções possuíam estrutura de pau a pique, conforme evidenciam algumas fotos antigas. Original, portanto, somente parte da casa-sede atual – a área onde o telhado é mais baixo já se trata de modificação (f19).

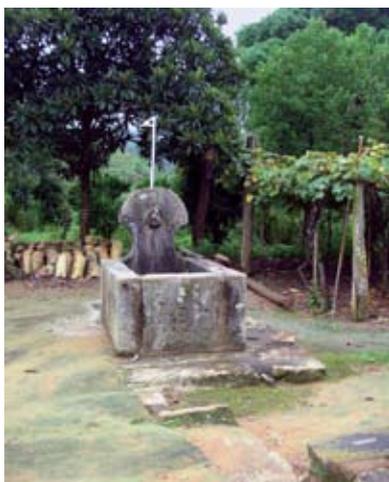
20

Permaneceu, na área externa, um pequeno tanque de pedra (f20), que exhibe a técnica de grampeamento das partes, comum na construção de estruturas dessa natureza (f21). Os demais edifícios são recentes, construídos para dar suporte às atividades da fazenda, que hoje é dedicada à criação de gado, granjeiros e suínos.

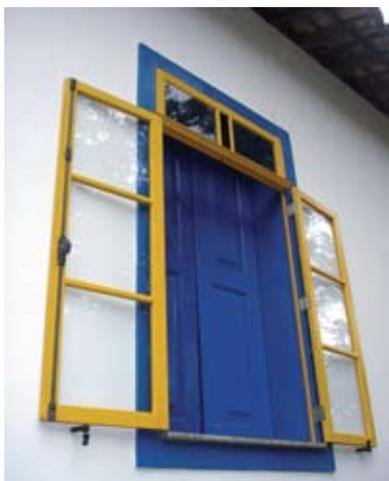
22

As janelas exibem esquadrias duplas – externamente, em caixilharia de vidro com bandeira envidraçada apresentando vedação pintada em duas cores; internamente, em folhas cegas almofadadas (f22). A modenatura modifica-se na área acrescida, onde os vãos diminuem e as esquadrias se simplificam (f23). Internamente, as portas reproduzem o estilo encontrado nas fachadas do trecho original (f24). Os antigos peitoris de madeira foram substituídos por outros de granito, sinalizando a dificuldade do proprietário atual em lidar com o ataque de cupins que, segundo sua informação, no momento em que assumiu a fazenda, alastravam-se pelos pisos, forros e esquadrias em pinho-de-riça. Ainda é possível ver as tábuas substituídas na área externa, e o seu precário estado de conservação (f25).

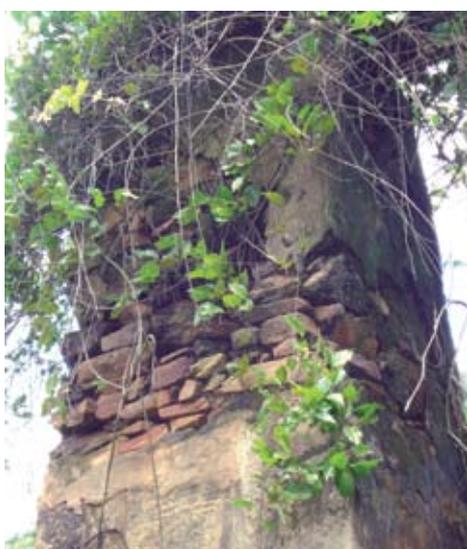
38

Muito embora encoberta, a roda d'água ainda demonstra imponência pelo belo trabalho de sua confecção, estrutura essa com pás de metal rebitadas em chapas que definem a conformação do engenho, claro benefício promovido pela revolução industrial. O montante que suporta a tubulação de abastecimento é em pedra (f38), como também o são as paredes de proteção da roda (f39).

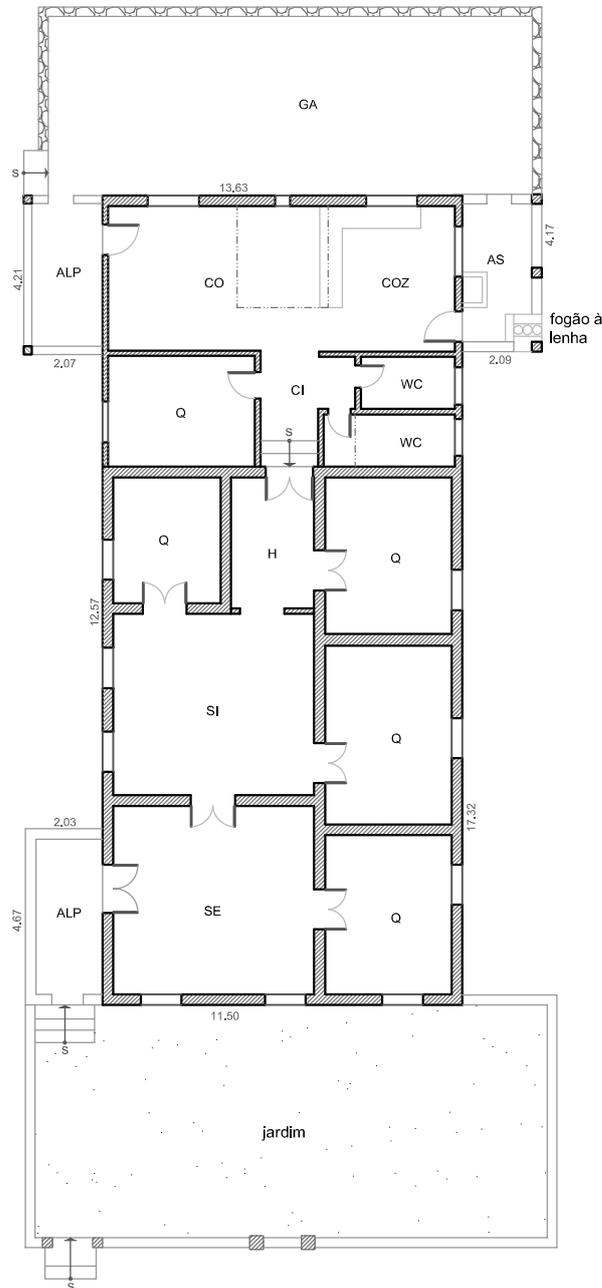
1 Planta Baixa da Sede
escala: 1/200

1. A área original da sede não compreendia o trecho ao fundo (quarto/ wcs/ cozinha e varandas), a julgar pela diferença da espessura das paredes e pelas fotos antigas (exibidas no corpo da ficha).

2. A parede que separa o hall da sala íntima é de pau-a-pique, e as demais são de tijolo de adobe;
2. A área demarcada entre a cozinha e a copa corresponde à antiga despensa;

3. O antigo banheiro da casa foi desmembrado em dois, sendo acrescido um trecho para acesso;
4. De acordo com o atual proprietário, as esquadrias que se abrem para a área de serviço ocupavam, anteriormente, posições inversas; e havia na parede oposta, ao lado da porta, uma janela, hoje emparedada;

5. O quarto ao lado da copa era utilizado para fazer pagamentos aos empregados, através da janela voltada para a área externa, ainda existente.
6. Os dois pilaretes ao longo do muro principal demarcam o antigo portão, da época em que entrada era localizada longitudinalmente.
