Inventário das Fazendas do Vale do Paraíba Fluminense

denominação
Fazenda do Coqueiro

código
AI - FO5 - Res

município
Resende

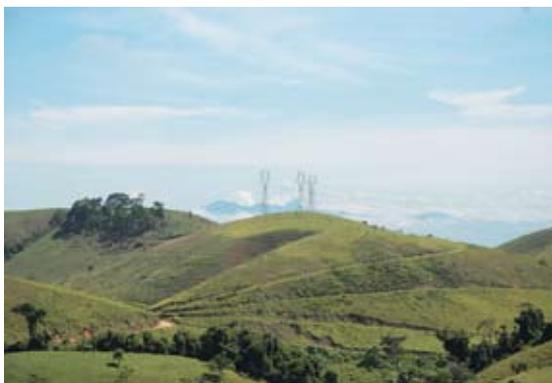
01

A Boca do Leão é a região do município de Resende onde havia mais unidades produtoras de café. A Fazenda do Coqueiro está localizada distante 12 km da zona urbana, chegando-se até ela através do caminho da Vila Vicentina, uma das saídas mais antigas da cidade, sentido Serra da Bocaina e estado de São Paulo. Na bifurcação da Capela Santo Antônio, na localidade do Estalo, toma-se a esquerda e, após 2 km, chega-se às suas terras num estreito vale, envolto por morros de baixa altitude, a maioria servindo de pastagens (f01).

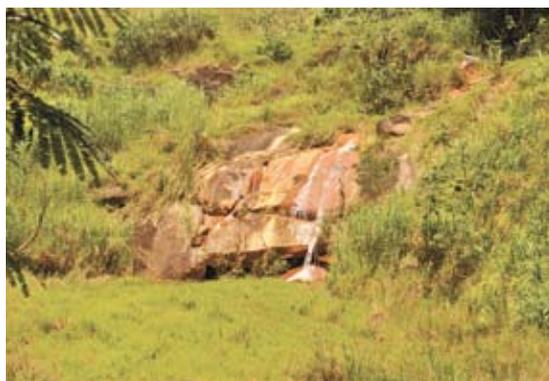
04

Apesar da boa localização, no que diz respeito à base hidrográfica, a fazenda ainda é servida por duas nascentes localizadas dentro de suas divisas, sendo que uma delas forma pequena queda d'água (f04).

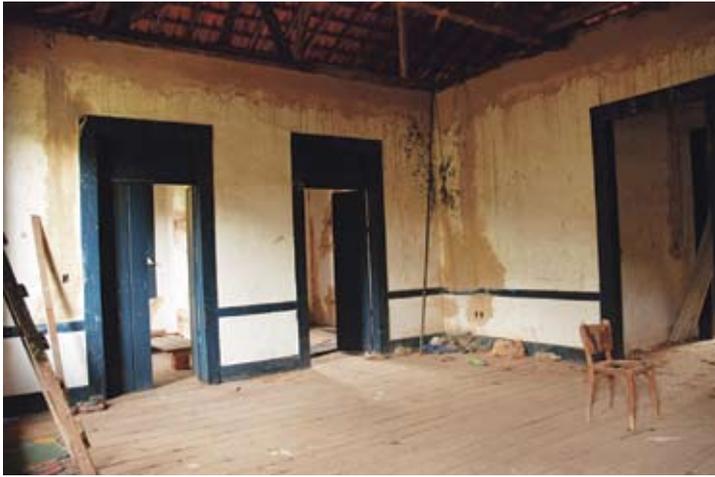
10

No salão principal do pavimento superior existem barrados feitos de régua de madeira a menos de um metro de altura, sugerindo que nesses espaços deveria haver algum tipo de decoração, como papel de parede ou pintura em estêncil (f10). Também chama a atenção a existência de cabides de madeira, dispostos perpendicularmente nos cantos das paredes dos quartos (f11).

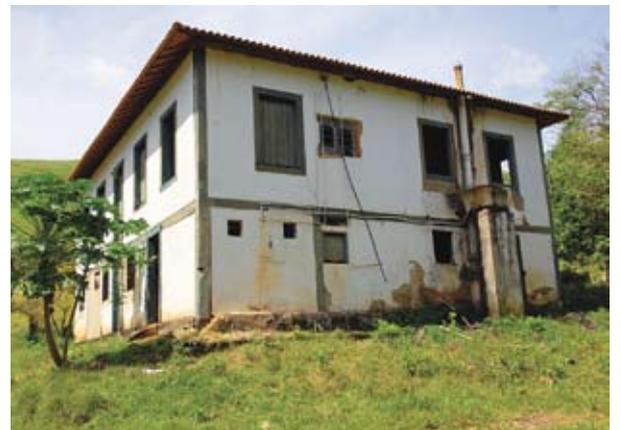
13

Ainda na fachada principal, destaque para a existência, no pavimento superior, de uma porta dando para o lado externo. Após observações e análises, foram percebidos registros de uma antiga escada nesse local, que fazia a ligação direta da parte externa da casa-sede com seu interior (f12). Essa situação reforça a tese de que a parte inferior da construção servia para os serviços da casa (cozinha) e senzala, por causa da ausência de janelas originais nesse pavimento (f13).
